BITACORA ELECTRÓNICA DE OBRA

Confirma Bitacora:	Nro Informe:	Fecha Informe:	Nombre De La Obra:	Personal Encargado:
Si	67	2 1 - 0 4 - 2023	Corredor Vial: Huánuco - La Unión-Huallanca, Dv. Antamina/Emp. PE-3N (Tingo Chico) - Nuevas Flores - Llata - Antamina, Tramo III	MANUEL GODOFREDO TREJO HUERTA

Panel Fotográfico de la Bitacora de Obras

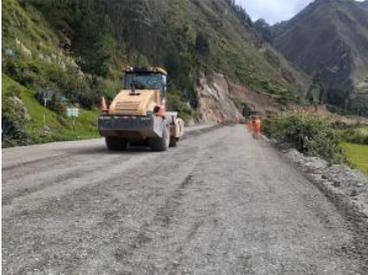
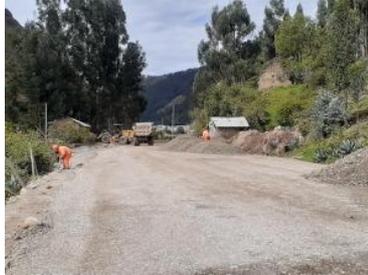
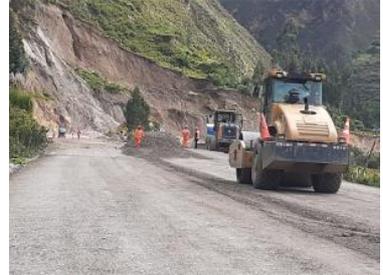
MEJORAMIENTO DE SUELOS
PROGRESIVA: KM 124+060 A KM 124+180
COLOCACION Y COMPACTACION DE MATERIAL ESTRUCTURAL EN PLATAFORMA

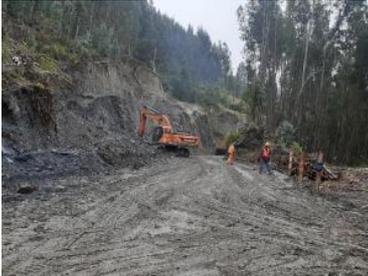
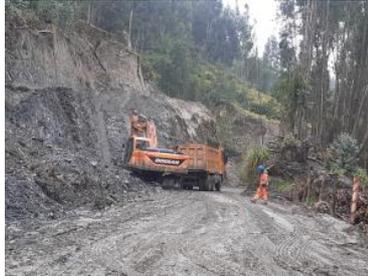
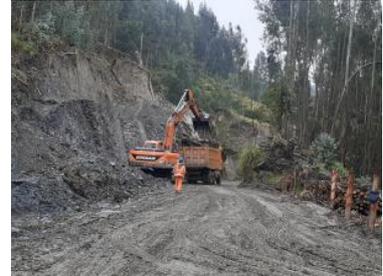
12. INCIDENTES
HOY NO SE REGISTRARON INCIDENTES EN OBRA
 13. OTROS
INSPECCIÓN DE LOS TRABAJOS EN CAMPO
-SE REALIZO EL CONTROL DE CORTE Y ELIMINACION DE MATERIAL TIERRA SUELTA DE TALUD LADO DERECHO, KM 119+190

MOVIMIENTO DE TIERRA
PROGRESIVA: KM 119+190 LADO DERECHO
CORTE Y ELIMINACION DE MATERIAL TIERRA SUELTA DE TALUD

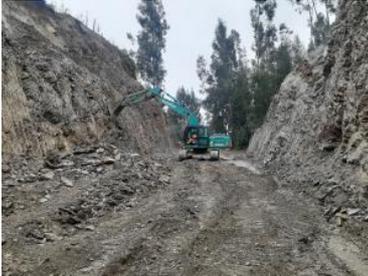
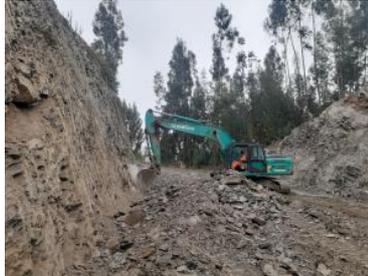
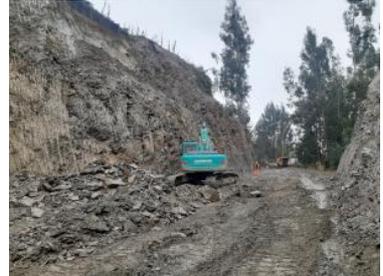
MOVIMIENTO DE TIERRA
PROGRESIVA: KM 119+030 LADO DERECHO
PERFILADO DE MATERIAL TIERRA SUELTA DE TALUD

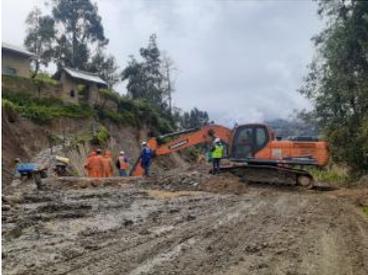
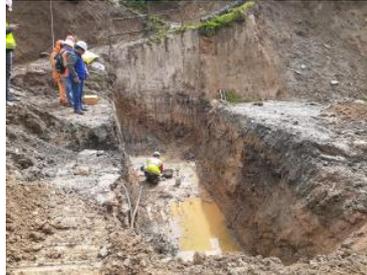
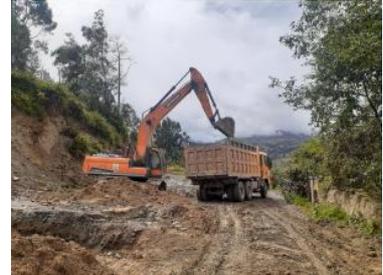
ALCANTARILLA TMC Ø 36"
PROGRESIVA: KM 112+240 LADO DERECHO
DE EXCAVACION Y ELIMINACION DE MATERIAL TIERRA SUELTA PARA CONSTRUIR ALCANTARILLA
ENSAYO DE DENSIDAD DE CAMPO-CONO DE ARENA EN ALCANTARILLA TMC Ø 36"

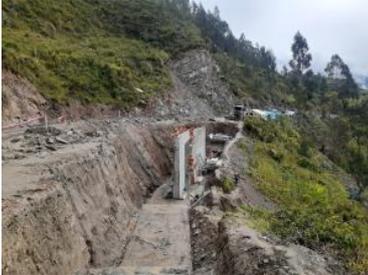
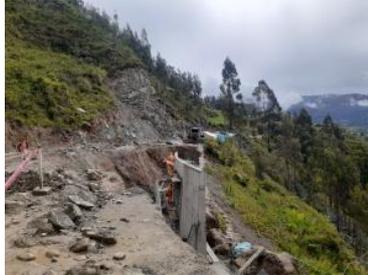
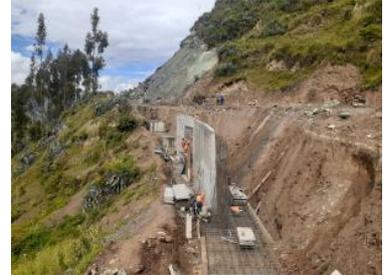
MURO DE CONCRETO ARMADO
PROGRESIVA: KM 111+240 A KM 111+295 LADO IZQUIERDO
DESENCOFRADO DE PANTALLA PAÑO 6 DE MURO DE CONCRETO ARMADO

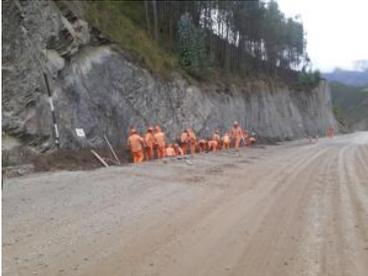
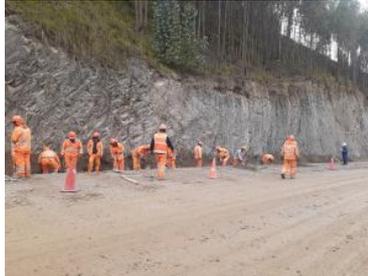
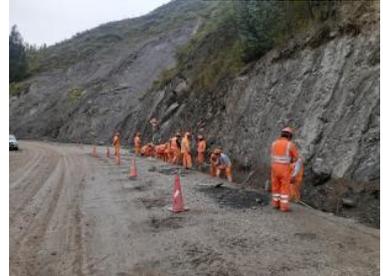
CUNETETA
PROGRESIVA: KM 108+710 A KM 108+745 LADO DERECHO
PERFILADO, EXCAVACION Y COMPACTACION DE SECCION DE CUNETETA

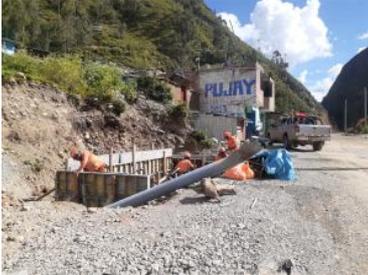
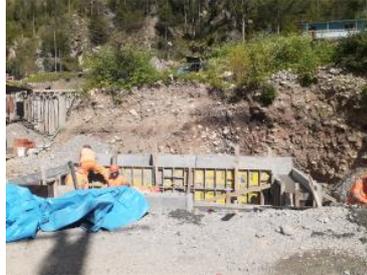
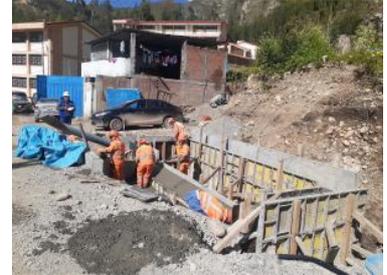
ALCANTARILLA MC 0.70x1.40

PROGRESIVA: KM 132+264.70 LADO IZQUIERDO

COLOCACIÓN DE CONCRETO F´C=175 KG/CM2 (6.5 M3) EN CAJA DISIPADORA DE INGRESO DE
ALCANTARILLA MC 0.70x1.40

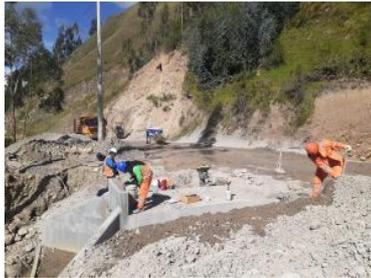
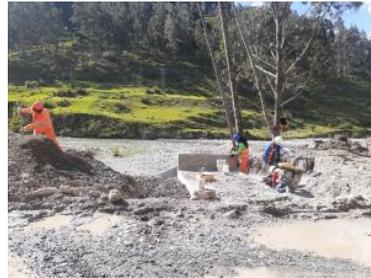
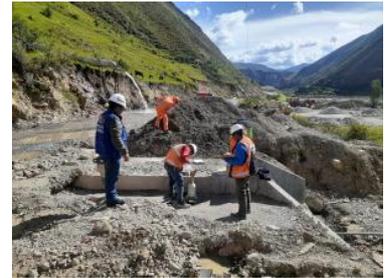
ALCANTARILLA MC 1.5X1.5
PROGRESIVA: KM 135+682.85 LADO DERECHO
RELLENO Y COMPACTACION ESTRUCTURAL CON MATERIAL SELECCIONADO EN ALCANTARILLA
CONTROL DE ENSAYO DE DENSIDAD DE CAMPO-CONO DE ARENA DE ALCANTARILLA MC

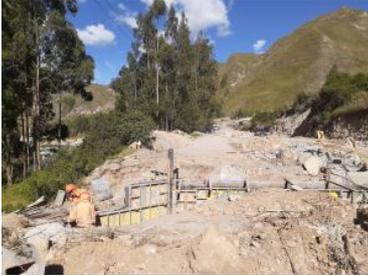
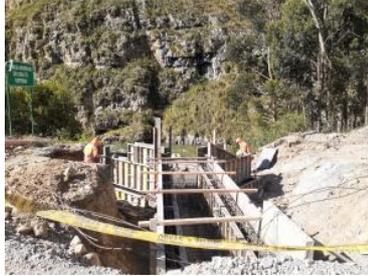
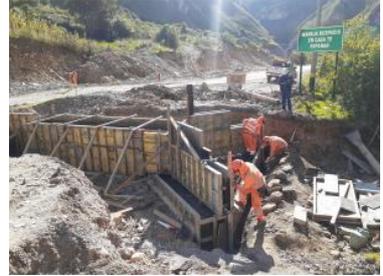
ALCANTARILLA MC 1X1
PROGRESIVA: KM 138+526 LADO DERECHO
ENCOFRADO DE LOSA DE CABEZAL DE SALIDA DE ALCANTARILLA
ENCOFRADO DE ALEROS DE SALIDA DE ALCANTARILLA MC

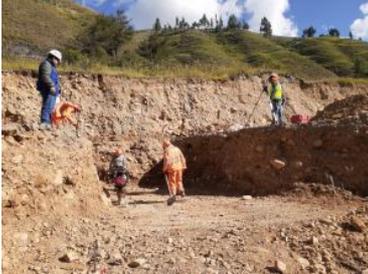
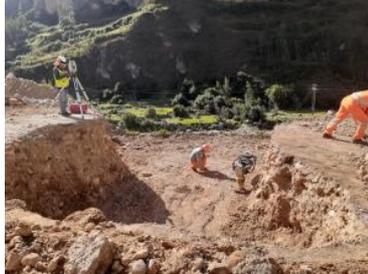
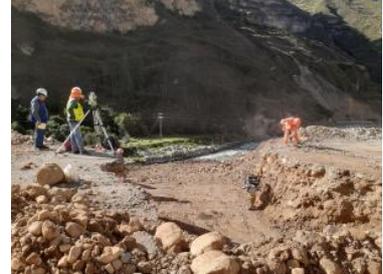
ALCANTARILLA MC 1X1
PROGRESIVA: KM 139+681 LADO DERECHO
EXCAVACION, PERFILADO Y COMPACTACION PARA CONSTRUCCION DE ALCANTARILLA MC

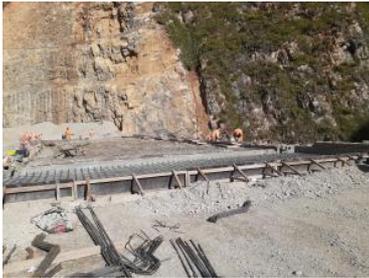
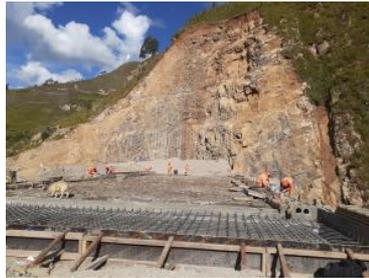
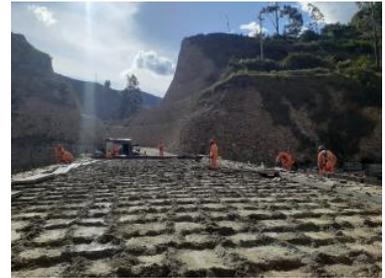
PUENTE CHARAN
PROGRESIVA: KM 140+685.27
CURADO DE CONCRETO DE LOSA DE PUENTE
DESENCOFRADO DE VEREDA LADO IZQUIERDO DE PUENTE
ARMADO DE ESTRUCTURA DE FIERRO DE LOSA DE APROXIMACION ESTRIBO LADO IZQUIERDO DE PUENTE CHARAN

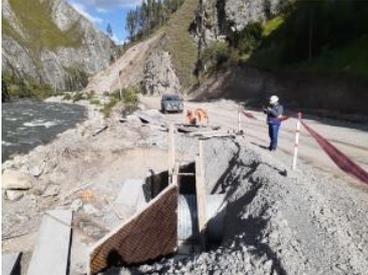
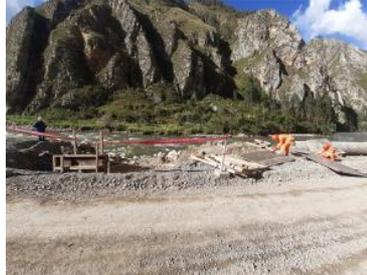
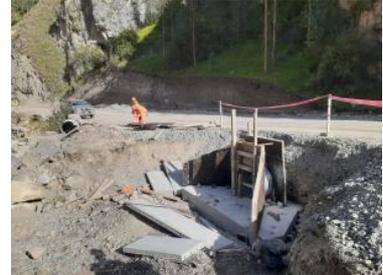
ALCANTARILLA TMC Ø 36"
PROGRESIVA: KM 141+684.5 LADO DERECHO
ENCOFRADO DE CABEZAL - ALEROS DE SALIDA DE ALCANTARILLA TMC Ø 36"

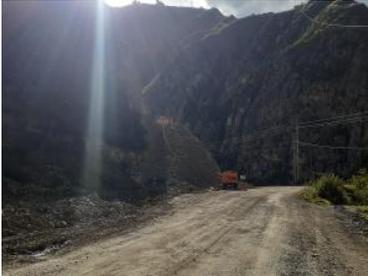
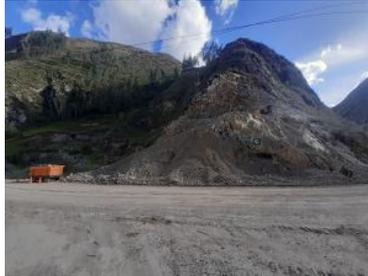
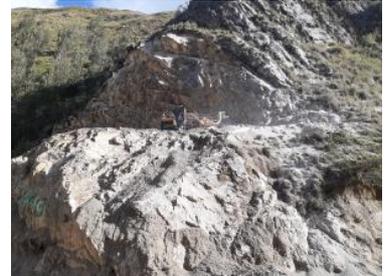
MOVIMIENTO DE TIERRA
PROGRESIVA: KM 141+790 LADO IZQUIERDO
PERFORACION DE TALUD ROCA DURA A UNA ALTURA DE 8 M APROXIMADAMENTE

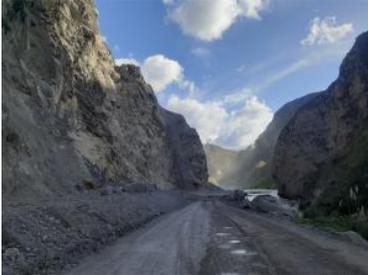
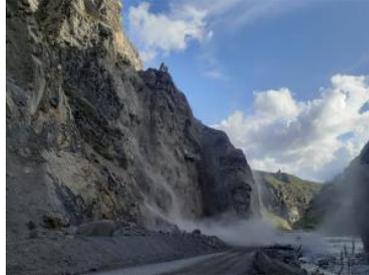
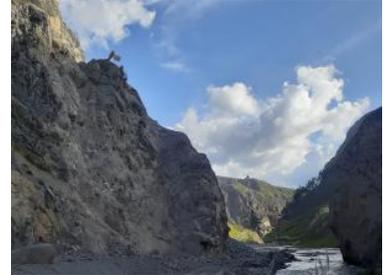
MOVIMIENTO DE TIERRA
PROGRESIVA: KM 145+620 LADO IZQUIERDO
ELIMINACION DE MATERIAL DE VOLADURA ROCA SUELTA DE TALUD LADO IZQUIERDO, ALTURA 40
M APROXIMADAMENTE
