BITACORA ELECTRÓNICA DE OBRA

Confirma Bitacora: Si	Nro Informe: 89	Fecha Informe: 18 - 05 - 2023	Nombre De La Obra: Corredor Vial: Huánuco - La Unión-Huallanca, Dv. Antamina/Emp. PE-3N (Tingo Chico) - Nuevas Flores - Llata - Antamina, Tramo I	Personal Encargado: BORIS WALTER AYLLÓN CARCELÉN
---------------------------------	---------------------------	---	---	--

NUMERO DE INFORME No. 0089-2023
 CONTRATO DE OBRA: No. 127-2018-MTC/ 20
 EMPRESA CONTRATISTA: CHINA RAILWAY 20 BUREAU GROUP CORPORATION
 OBRA: "CONSERVACIÓN POR NIVELES DE SERVICIO Y OPERACIÓN DEL CORREDOR VIAL; HUANUCO- LA UNION- HUALLANCA –DV. ANTAMINA – EMP.PE 3N" (TINGO CHICO) - NUEVAS FLORES - LLATA- ANTAMINA - TRAMO 1 LONGITUD: 52.92 KMS.
 MONTO DEL CONTRATO : S/ 1,241,495,685.46 INCLUYE IGV
 MONTO DEL CONTRATO TRAMO 1 (OI-1) ; S/ 323,942,616.32 Nuevo Monto del Presupuesto OI-1 S/ 395 427 697,64 Inc. I.G.V con precios a junio 2018
 SUPERVISOR: CONSORCIO SUPERVISOR LOUIS BERGER - HOB
 CONTRATO DE CONSULTORIA DE OBRA N° 144 -2018-MTC/20.2
 MONTO DEL CONTRATO DE CONSULTORIA: S/. 123,625,905,13 INCLUYE IGV
 MONTO ASIGNADO AL PRIMER TRAMO (PRIMER EQUIPO) : S/ 27,450,314.74 INCLUYE IGV
 LA OBRA ACTUALMENTE SE ENCUENTRA EN

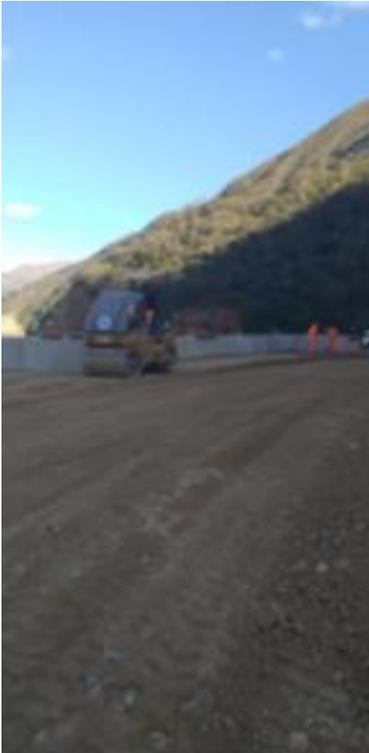
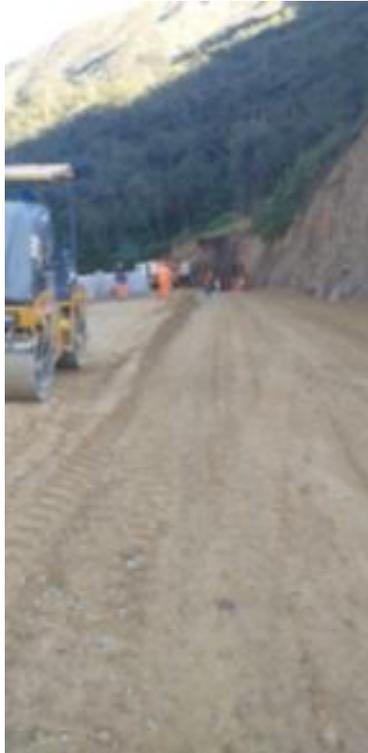
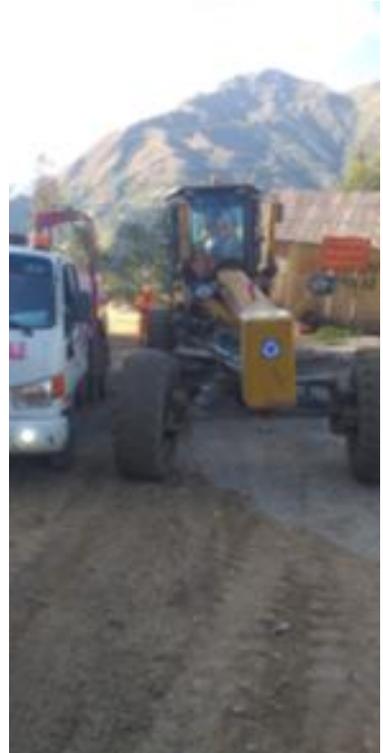
PROGRESIVA KM. 30+520 AL KM. 30+620
CODIGO : MOVIMIENTO DE TIERRAS
PARTIDA: 205.A TERRAPLENES

En las progresivas Km. 30+520 al Km. 30+620 se iniciara la construcción de terraplenes donde se utilizara una motoniveladora , una compactadora de rodillo, trabajan-, 1 capataz, 2 operadores , 2 vigias , 2 obreros. Se llena de combustible la motoniveladora para iniciar actividades.

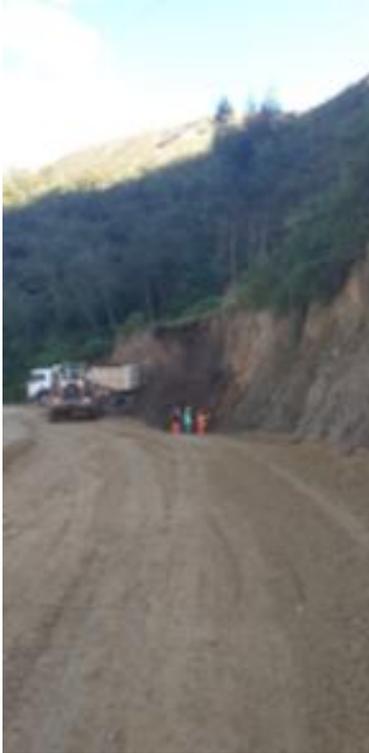
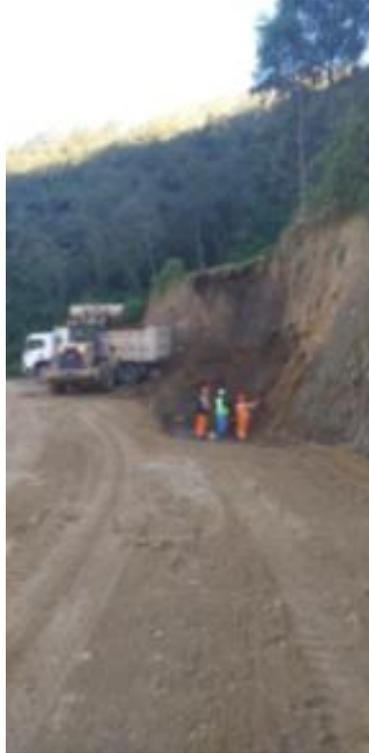
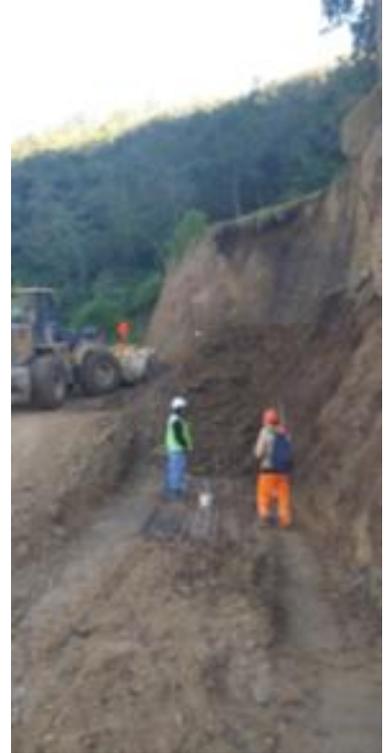
PROGRESIVA 30+650
CODIGO: 200 MOVIMIENTOS DE TIERRAS
PARTIDA 203.A REMOCION DE DERRUMBES

en la progresiva Km. 30+650 se realiza la remoción de un pequeño derrumbe del talud superior en el lado derecho de la vía donde se utiliza un cargador frontal y un volquete, trabajan 1 capataz, 1 operador, 1 chofer

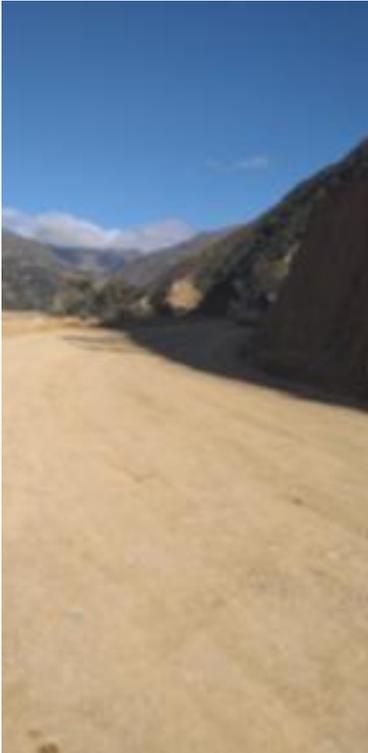
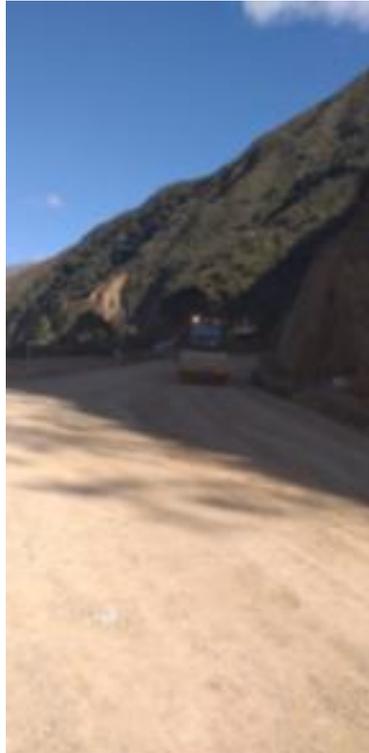
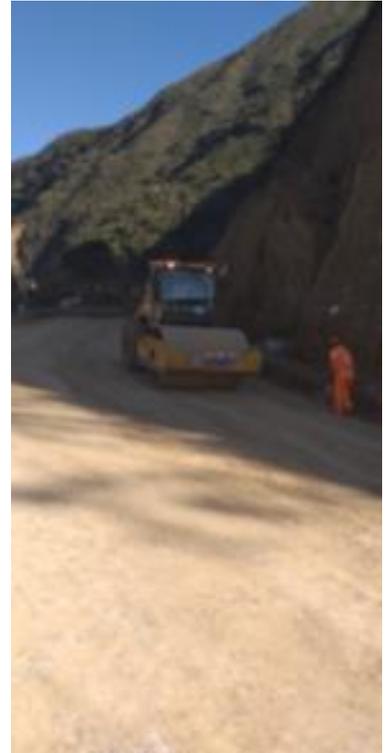
PROGRESIVA KM. 30+710 AL KM. 30+790
CODIGO 200 MOVIMIENTO DE TIERRAS
PARTIDA No, 207.A MEJORAMIENTOS DE SUELOS

En las progresivas Km. 30+710al Km. 30+790 En el lado derecho e izquierdo se realiza el mejoramiento de suelos de acuerdo a la prestación adicional aprobada No. 17, se utiliza una excavadora de oruga , una compactadora de rodillo, 1 motoniveladora, trabajan 1 capataz, 3 operadores, 2 obreros y 2 vigías. el material excedente se esta acopiando en el km 33 provisionalmente en un lado de la vía esperando aprobacion de DME adicional

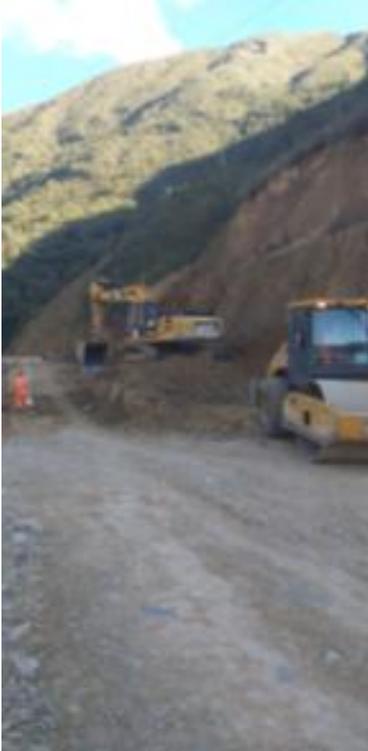
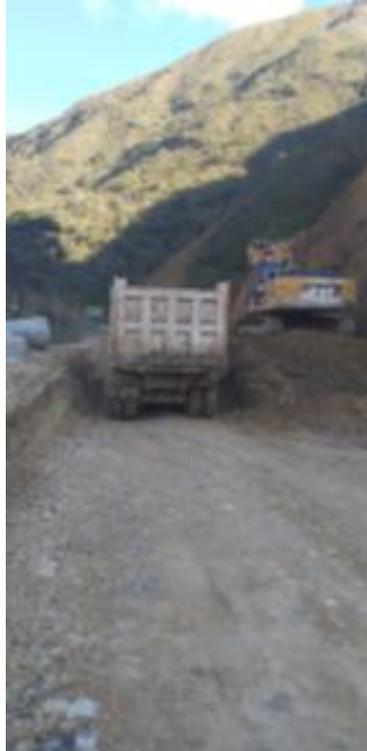
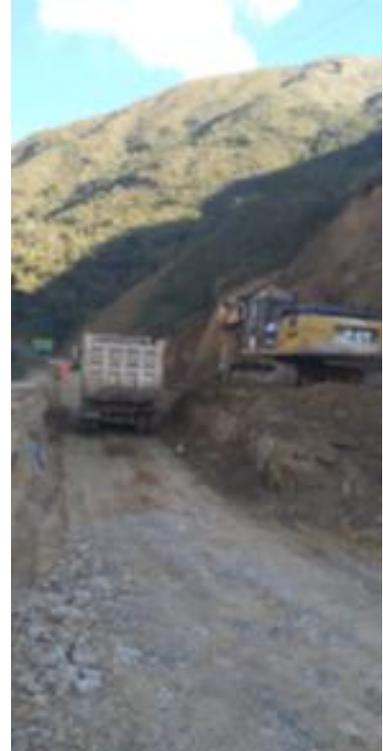
PROGRESIVA KM. 30+800
CODIGO 200 MOVIMIENTO DE TIERRAS
PARTIDA No. 210,A PERFILADO Y COMPACTADO DE SUBRASANTE EN ZONA DE CORTE.
PARTIDA No. 207.A MEJORAMIENTOS DE SUELOS

En la progresiva Km. 30+800 se realiza el corte hasta nivel de subrasante para iniciar la excavación para el mejoramiento de suelos en el lado derecho de la vía, Se esta realizado mejoramiento de suelos, de acuerdo a la prestación adicional aprobada No. 17, se utiliza una excavadora de oruga para el corte y carga de material excedente, 4 volquetes, una compactadora de rodillo, trabajan 1 capataz, 2 operadores, 2 obreros, 4 choferes y 2 vigias

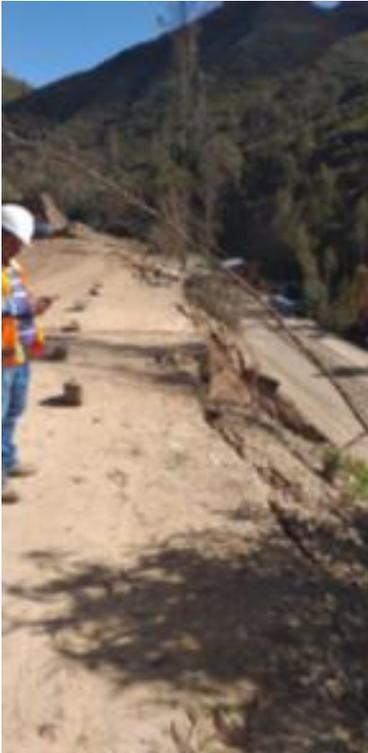
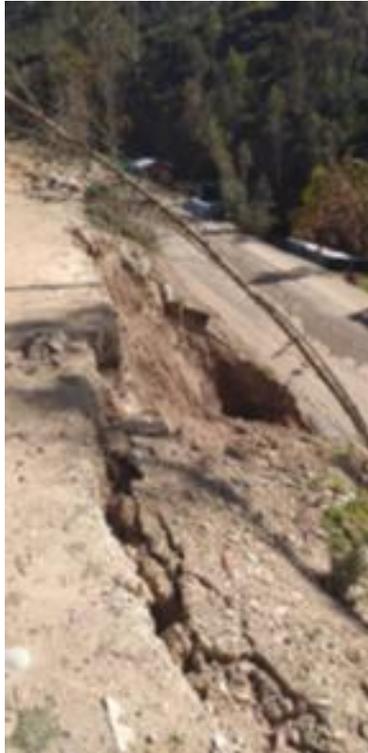
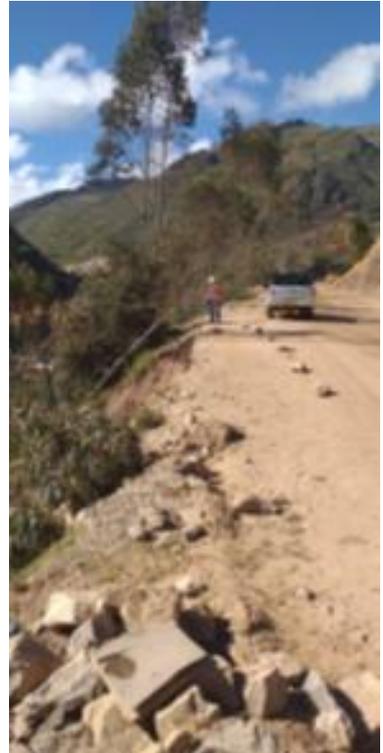
PROGRESIVA KM. 45+200 li
VISITA DE SEGUIMIENTO Y MONITOREO AL TRAMO 1 (OBRAS INICIALES T1): FALLA DE BORDE EN EL LADO IZQUIERDO DE LA VIA

En la progresiva Km.45+200 se ha detectado una FALLA DE BORDE en el lado izquierdo de la vía, se requiere atención inmediata, para la formulación de un ADICIONAL DE OBRA para dar la solución al problema. La via puede verse afectado en este sector.

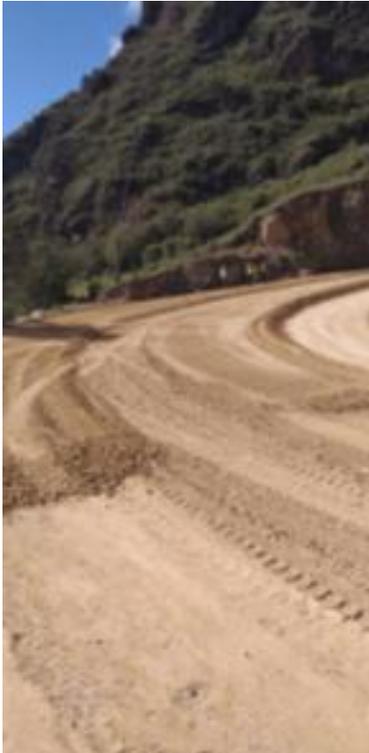
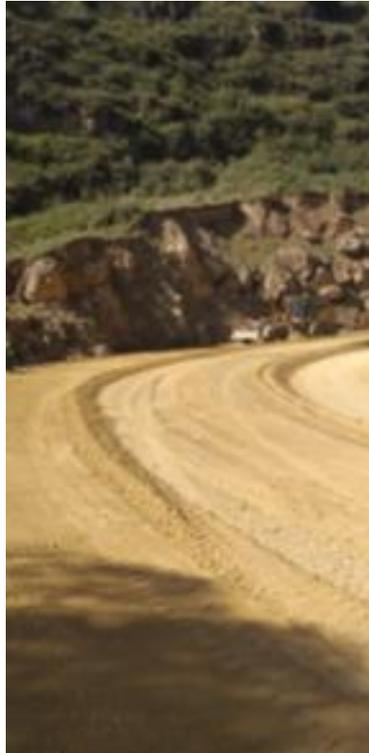
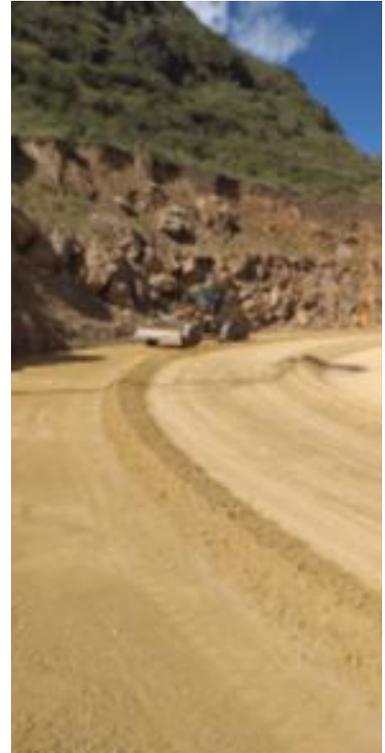
PROGRESIVA KM. 46+720 AL KM. 46+910
CODIGO: 200 MOVIMIENTO DE TIERRAS
PARTIDA: 205.A TERRAPLENES

En las progresivas Km. 46+720 al Km. 46+910 se realiza la conformación de terraplenes, se utiliza una motoniveladora, una compactadora de rodillo y un camión cisterna, trabajan: 1 capataz, 2 operadores de maquinaria pesada, 1 chofer, 2 obreros, 2 vigías.

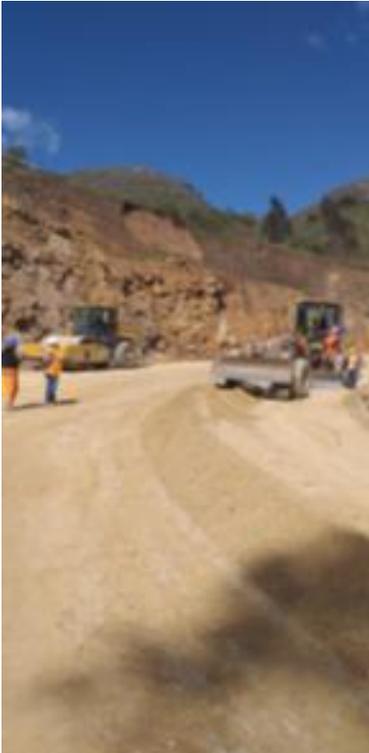
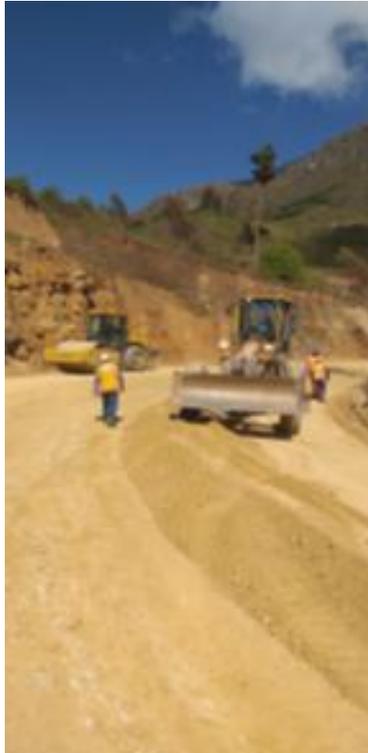
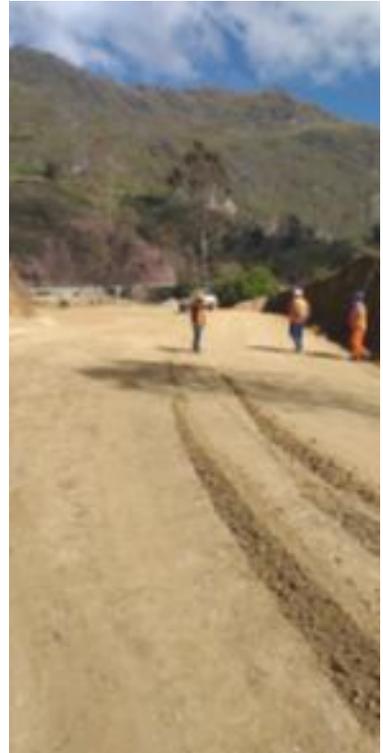
PROGRESIVA KM. 46+870 AL KM. 46+910
CODIGO: 200 MOVIMIENTO DE TIERRAS
PARTIDA: 205.A TERRAPLENES

En las progresivas Km. 46+870 al Km. 46+910 se realiza la conformación de terraplenes, se utiliza una motoniveladora, una compactadora de rodillo y un camión cisterna, trabajan: 1 capataz, 2 operadores de maquinaria pesada, 1 chofer, 2 obreros, 2 vigías.

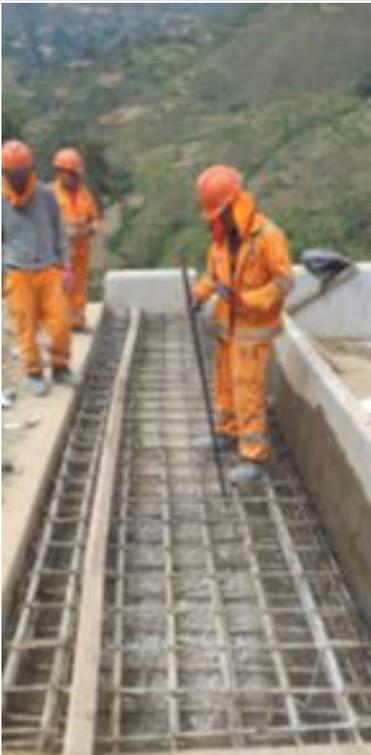
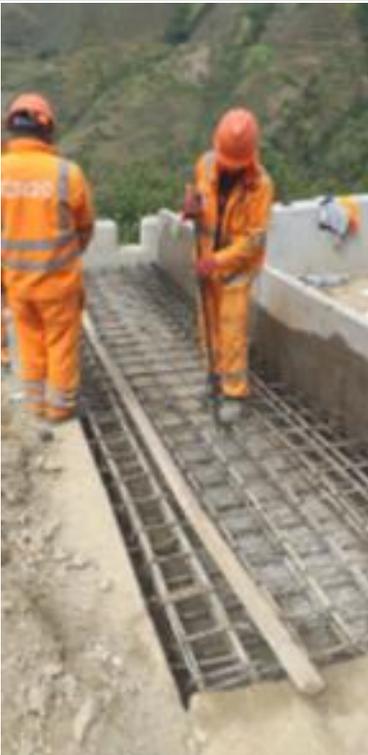
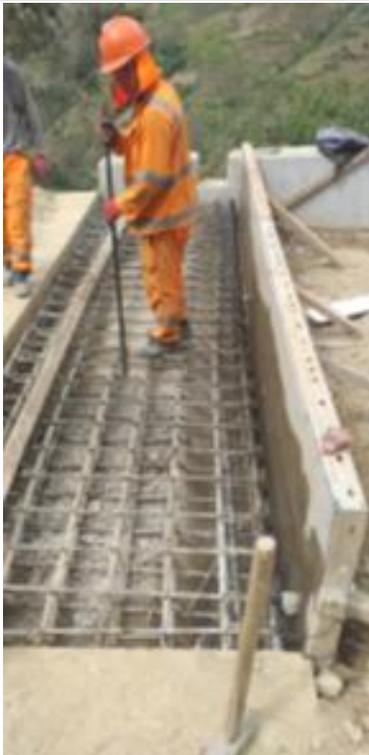
PROGRESIVA KM. 30+980
CODIGO: 500 DRENAJE
PARTIDA: 503.1 ENCOFRADO Y DEENCOFRADO
PARTIDA : 504.A ACERO DE REFUERZO

En la progresiva KM. 30+980 se ha realizado el encofrado y la colocación del acero de refuerzo de remanente de baden en el borde izquierdo de la via. Trabajan 1 capataz, 2 obreros

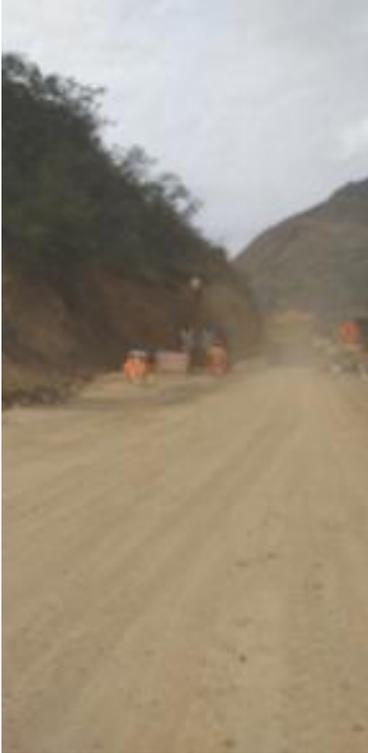
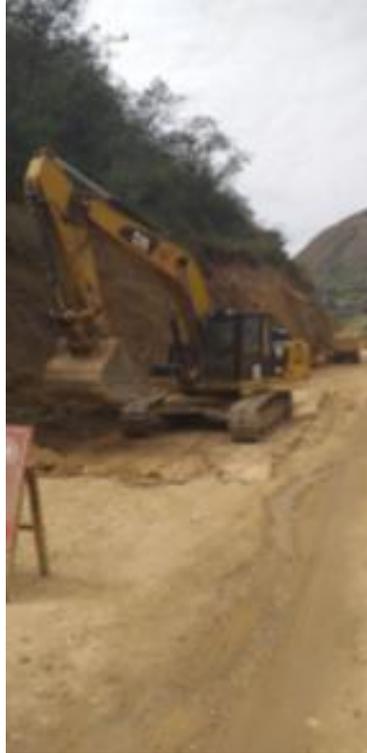
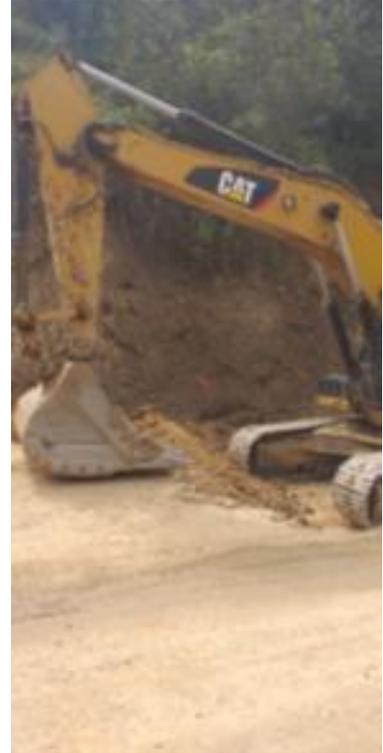
PROGRESIVA KM. 30+880 Id
CODIGO 200 MOVIMIENTO DE TIERRAS
PARTIDA No, 207.A MEJORAMIENTOS DE SUELOS

En las progresivas Km. 30+880 En el lado derecho se realiza el mejoramiento de suelos, se utiliza una excavadora de oruga para la excavación, trabajan 1 capataz, 1 operador, 2 obreros y 2 vigia

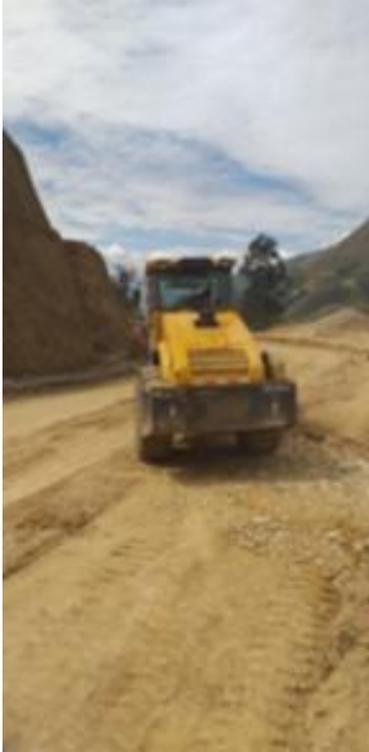
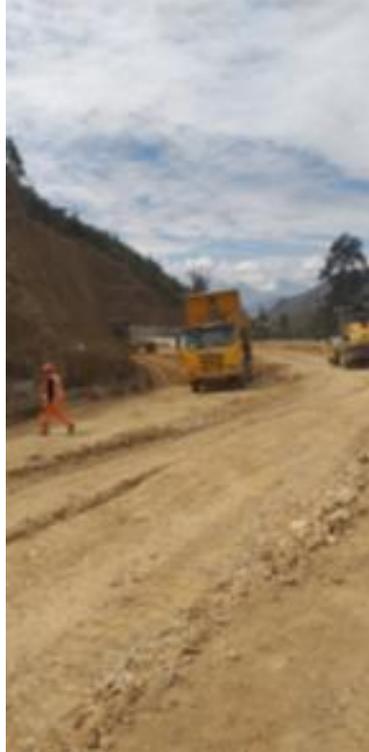
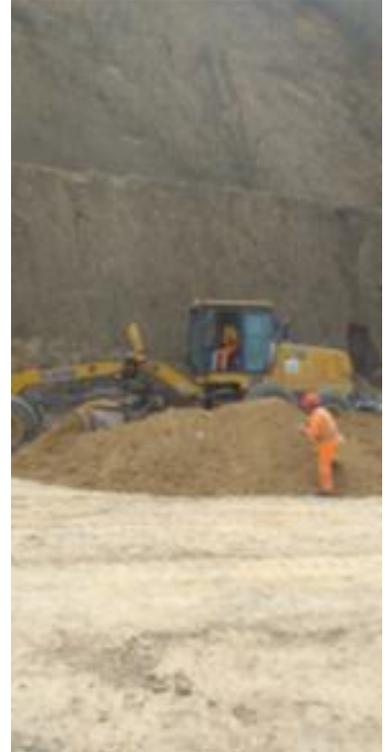
PROGRESIVA KM. 30+700 AL KM. 30+800
CODIGO 200 MOVIMIENTO DE TIERRAS
PARTIDA No, 207.A MEJORAMIENTOS DE SUELOS

En las progresivas Km. 30+700al Km. 30+800 En el lado derecho e izquierdo se realiza el mejoramiento de suelos de acuerdo a la prestación adicional aprobada No. 17, se utiliza una excavadora de oruga , una compactadora de rodillo, 1 motoniveladora, trabajan 1 capataz, 3 operadores, 2 obreros y 2 vigias. el material excedente se esta acopiando en el km 33 provisionalmente en un lado de la vía esperando aprobacion de DME adicional

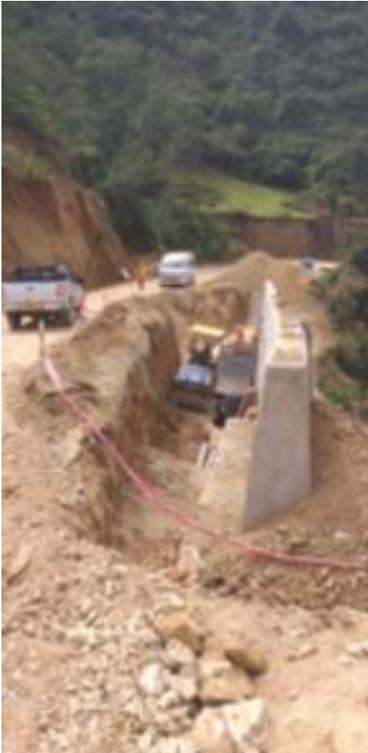
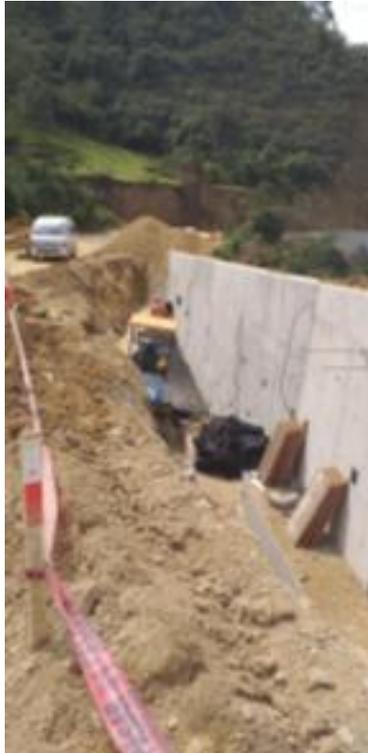
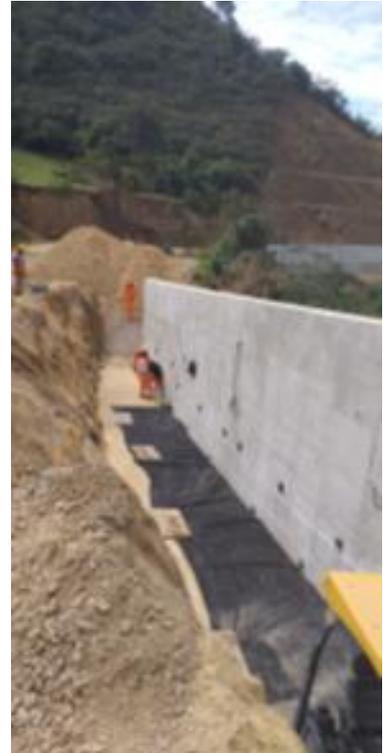
PROGRESIVA KM. 30+680
CODIGO: 500 DRENAJE
PARTIDA: 502.A RELLENO PARA ESTRUCTURAS

En la progresiva Km. 30+680 se inicia el relleno para estructuras (muro de concreto armado) en el lado izquierdo de la vía. Se utiliza una mini compactadora de doble rodillo liso y herramientas menores, trabajan 1 capataz, 1 operador, 2 obreros.

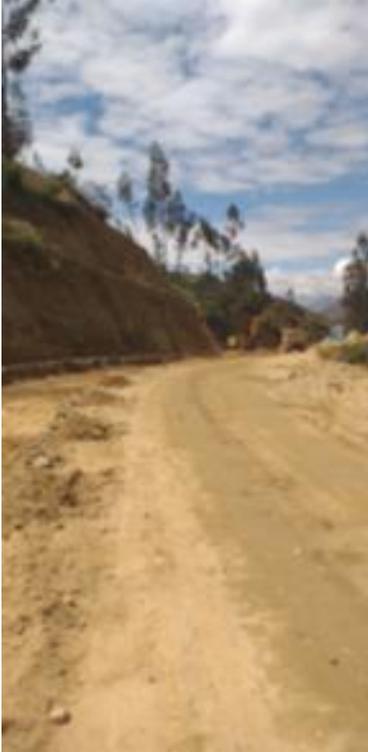
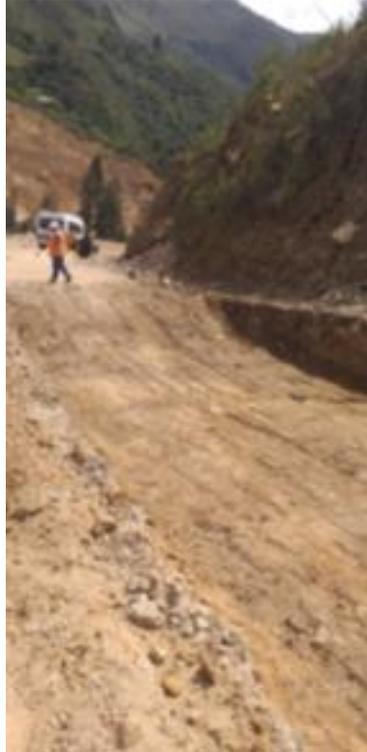
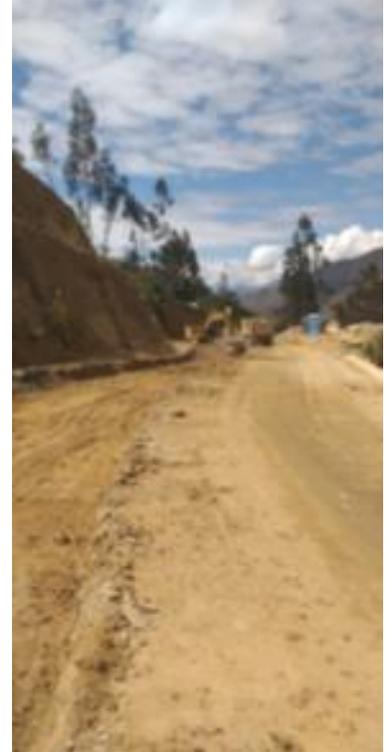
PROGRESIVA KM. 28+800 AKM. 28+875 LD
CODIGO 200 MOVIMIENTO DE TIERRAS
PARTIDA No, 207.A MEJORAMIENTOS DE SUELOS

En la progresiva Km. 28+800 AL km. 28+875 se realiza el mejoramientos a nivel de subrasante , actualmente se realiza la excavación y carga de material excedente del material del sector a mejorar, se utiliza actualmente una excavadora de oruga, compactadora de rodillo y motoniveladora trabajan 1 capataz, 3 operadores, 2 obreros y 2 vigias.
