## BITACORA ELECTRÓNICA DE OBRA

NUMERO DE INFORME No. 0095-2023  
 CONTRATO DE OBRA: No. 127-2018-MTC/ 20  
 EMPRESA CONTRATISTA: CHINA RAILWAY 20 BUREAU GROUP CORPORATION  
 OBRA: "CONSERVACIÓN POR NIVELES DE SERVICIO Y OPERACIÓN DEL CORREDOR VIAL; HUANUCO- LA UNION- HUALLANCA –DV. ANTAMINA – EMP.PE 3N" ( TINGO CHICO) - NUEVAS FLORES - LLATA- ANTAMINA - TRAMO 1 LONGITUD: 52.92 KMS.  
 MONTO DEL CONTRATO : S/ 1,241,495,685.46 INCLUYE IGV  
 MONTO DEL CONTRATO TRAMO 1 ( OI-1) ; S/ 323,942,616.32 Nuevo Monto del Presupuesto OI-1 S/ 395 427 697,64 Inc. I.G.V con precios a junio 2018  
 SUPERVISOR: CONSORCIO SUPERVISOR LOUIS BERGER - HOB  
 CONTRATO DE CONSULTORIA DE OBRA N° 144 -2018-MTC/20.2  
 MONTO DEL CONTRATO DE CONSULTORIA: S/. 123,625,905,13 INCLUYE IGV  
 MONTO ASIGNADO AL PRIMER TRAMO (PRIMER EQUIPO) : S/ 27,450,314.74 INCLUYE IGV  
 LA OBRA ACTUALMENTE SE ENCUENTRA EN EJECUCION

- VISITA DE SEGUIMIENTO Y MONITOREO AL TRAMO 1 ( OBRAS INICIALES ), VISITA A LAS OFICINAS DE LA SUPERVISION  
 - VISITA DE SEGUIMIENTO Y MONITOREO AL TRAMO 1 ( OBRAS INICIALES) desde CIUDAD DE HUANUCO ( KM. 0+000) AL KM. 31+800 ACOMPAÑANDO A LA COMISION DE PROVIAS NACIONAL . SEDE LIMA.

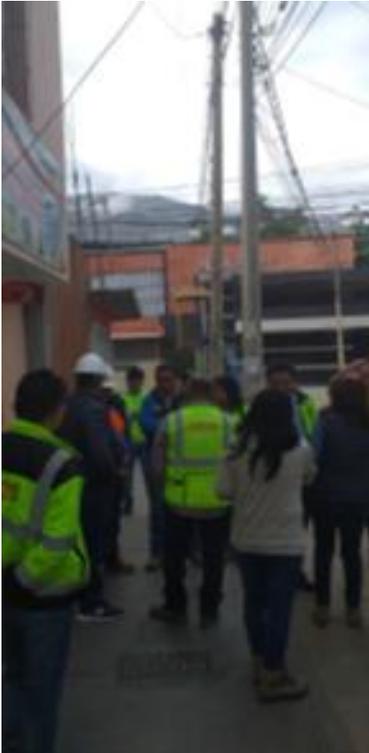
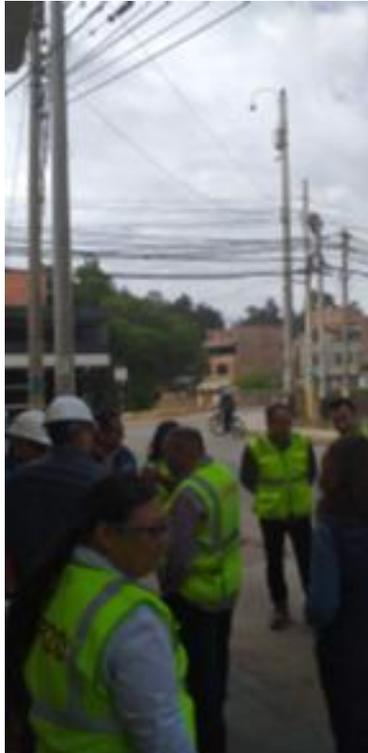
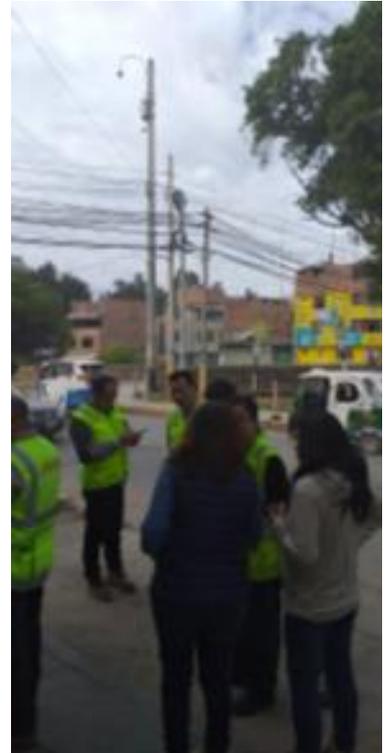
PROGRESIVA KM. 0+000

En el Km. 0+000 ( inicio de la Obra) se inicia las actividades de recorrido del TRAMO 1 acompañando a la comisión de PROVIAS NACIONAL - SEDE LIMA para verificar in situ las actividades ejecutadas y las diferentes zonas inestables y DMEs. Nos acompañan representantes de la Contratista y Supervisión.

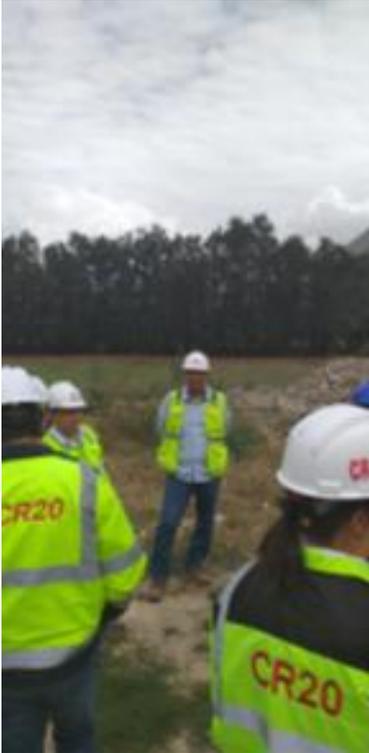
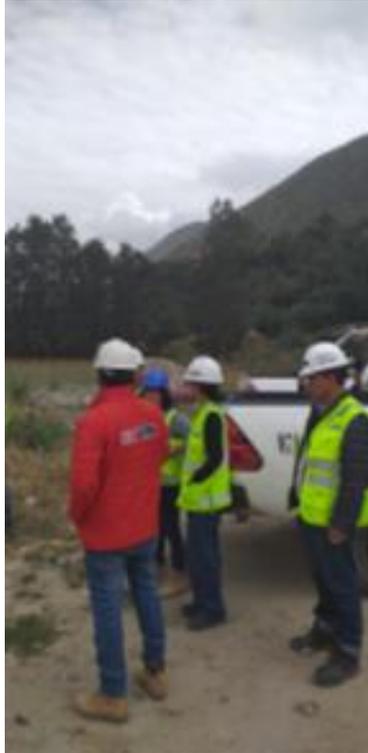
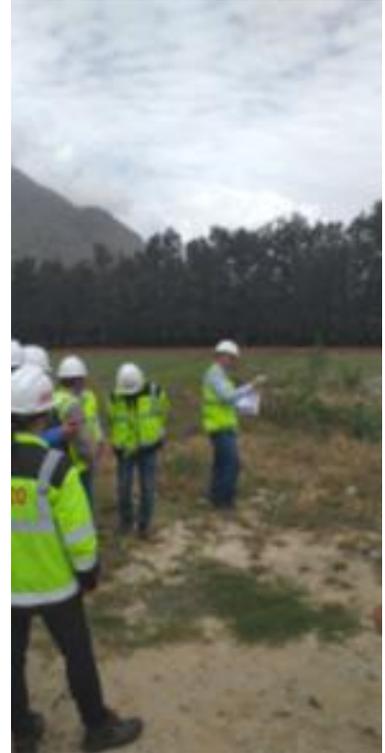
PROGRESIVA KM. 5+280

VISITA DE SEGUIMIENTO Y MONITOREO AL TRAMO 1 ( OI-T1): VISITA A CAMPO CON REPRESENTANTES DE PROVIAS NACIONAL, SUPERVISION Y CONTRATISTA ( DME DESESTIMADO)

En el Km. 5+280 se inicia las actividades de recorrido del TRAMO 1 acompañando a la comisión de PROVIAS NACIONAL - SEDE LIMA para verificar in situ las actividades ejecutadas y las diferentes zonas inestables y DMEs. Nos acompañan representantes de la Contratista y Supervisión. Se visita un DME desestimado por problemas sociales

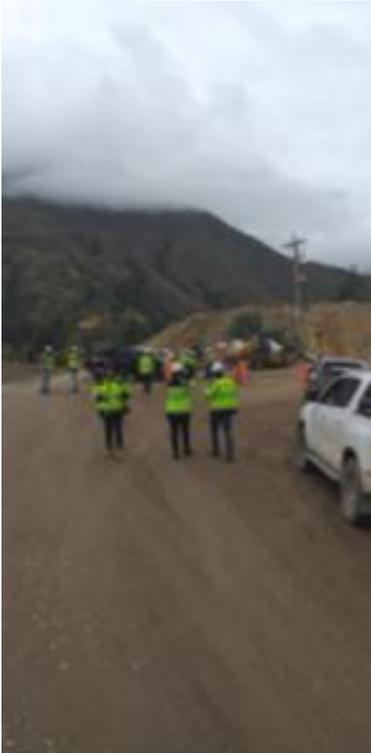
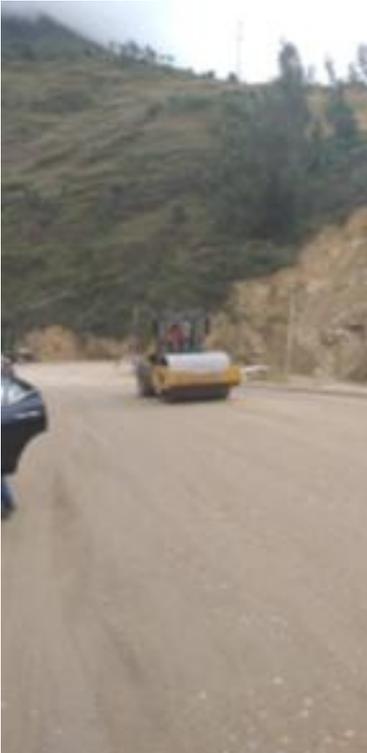
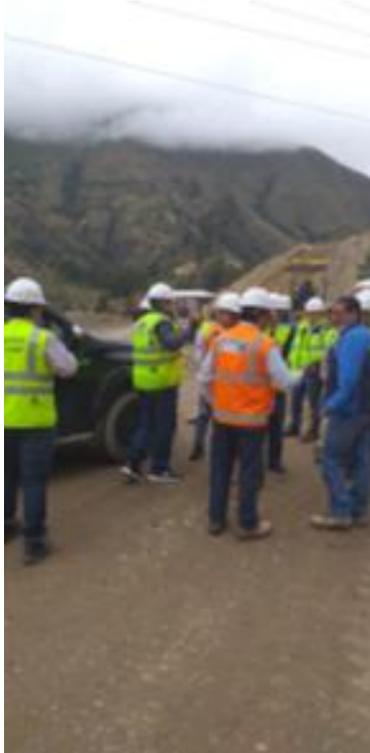
PROGRESIVA KM., 23+390  
VISITA DE SEGUIMIENTO Y MONITOREO AL TRAMO 1 ( OI-T1): VISITA A CAMPO CON REPRESENTANTES DE PROVIAS NACIONAL, SUPERVISION Y CONTRATISTA ( TRABAJOS DE CONFORMACION)

En el Km. 23+390 se continua con el recorrido del TRAMO 1 acompañando a la comisión de PROVIAS NACIONAL - SEDE LIMA para verificar in situ las actividades ejecutadas y las diferentes zonas inestables y DMEs. Nos acompañan representantes de la Contratista y Supervisión. Se visita un tramo que actualmente están conformando la vía. se utiliza una motoniveladora, una compactadora de rodillo y un camión cisterna. En el sitio se realiza una reunión en campo con PROVIAS NACIONAL, Contratista y Supervisión

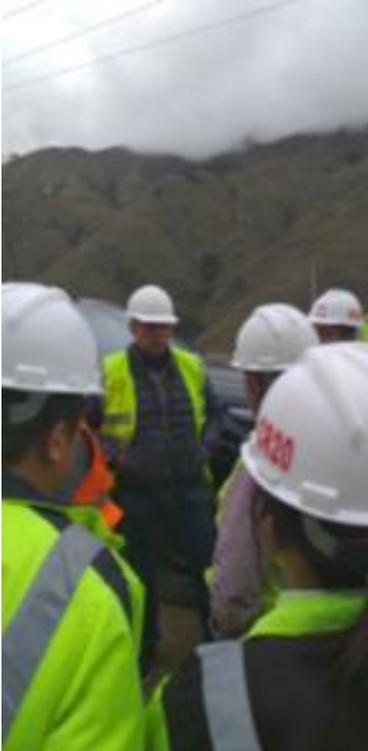
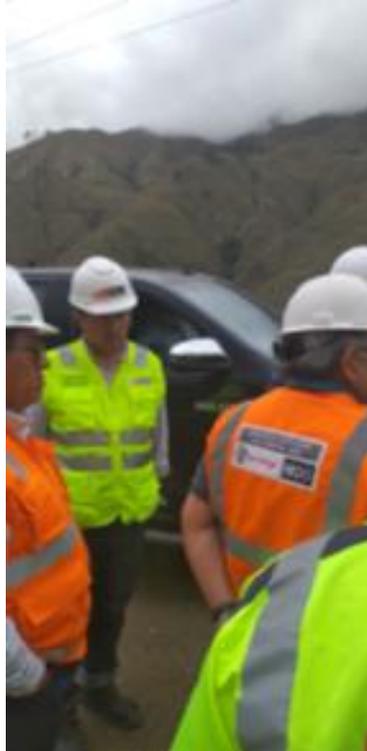
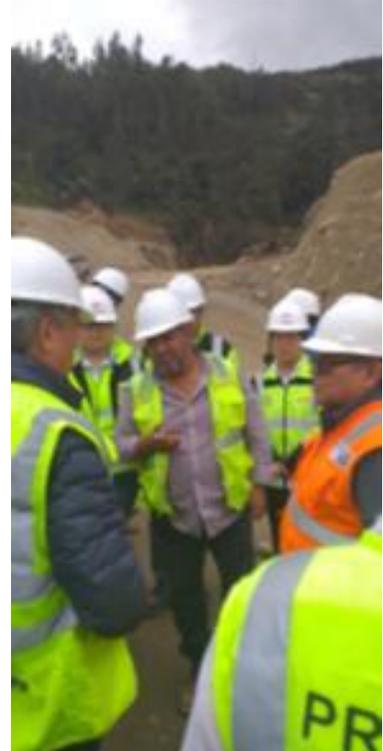
PROGRESIVA KM., 23+390

VISITA DE SEGUIMIENTO Y MONITOREO AL TRAMO 1 ( OI-T1): VISITA A CAMPO CON REPRESENTANTES DE PROVIAS NACIONAL, SUPERVISION Y CONTRATISTA ( REUNION EN CAMPO)

En el Km. 23+390 se continua con el recorrido del TRAMO 1 acompañando a la comisión de PROVIAS NACIONAL - SEDE LIMA para verificar in situ las actividades ejecutadas y las diferentes zonas inestables y DMEs. Nos acompañan representantes de la Contratista y Supervisión. En un lado cercano al DME km. 23+660 se realiza una reunión en campo con PROVIAS NACIONAL, Contratista y Supervisión donde se explica las diferentes actividades ejecutadas y por ejecutar en el sector.

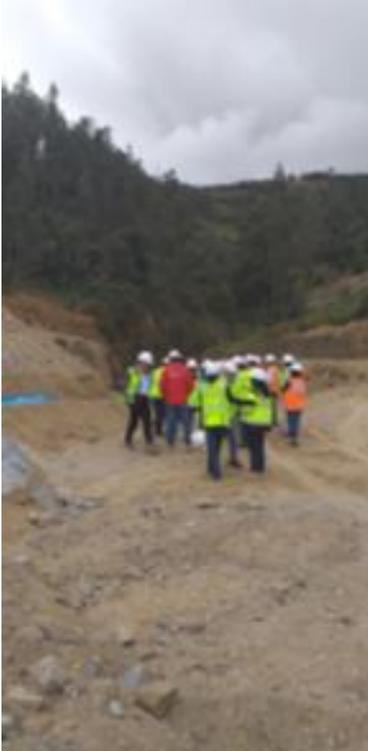
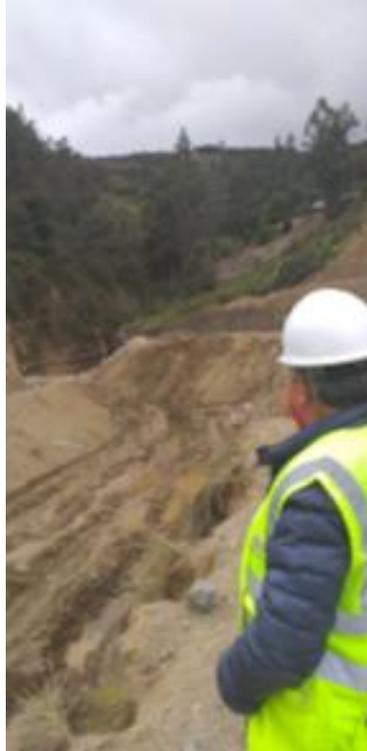
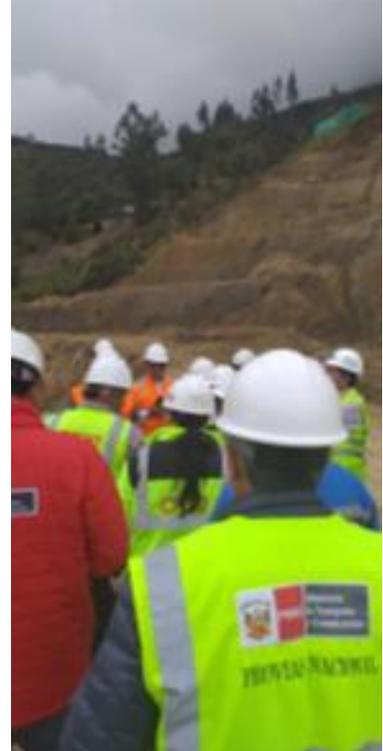
PROGRESIVA KM., 23+700

VISITA DE SEGUIMIENTO Y MONITOREO AL TRAMO 1 ( OI-T1): VISITA A CAMPO CON REPRESENTANTES DE PROVIAS NACIONAL, SUPERVISION Y CONTRATISTA ( VISITA A DME KM 23+660, ALCANTARILLA MARCO Y CANAL REVESTIDO DE CONCRETO POR CONSTRUIR)

En el Km. 23+700 se continua con el recorrido del TRAMO 1 acompañando a la comisión de PROVIAS NACIONAL - SEDE LIMA para verificar in situ las actividades ejecutadas y las diferentes zonas inestables y DMEs. Nos acompañan representantes de la Contratista y Supervisión. En un lado izquierdo se ubica al DME km. 23+660 se visita al sitio donde se construye una alcantarilla marco en la quebrada, donde se construira un canal revestido de concreto en su descarga

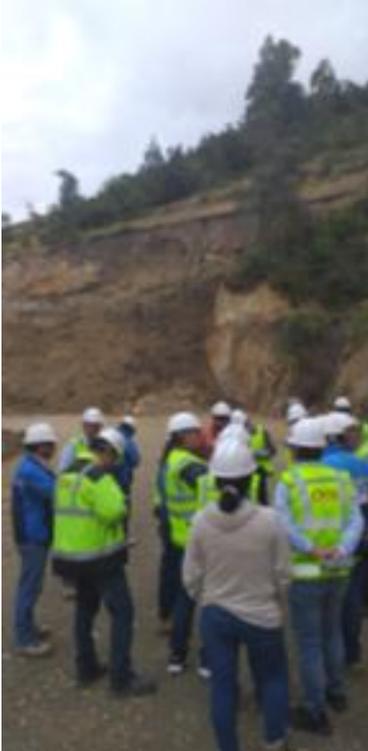
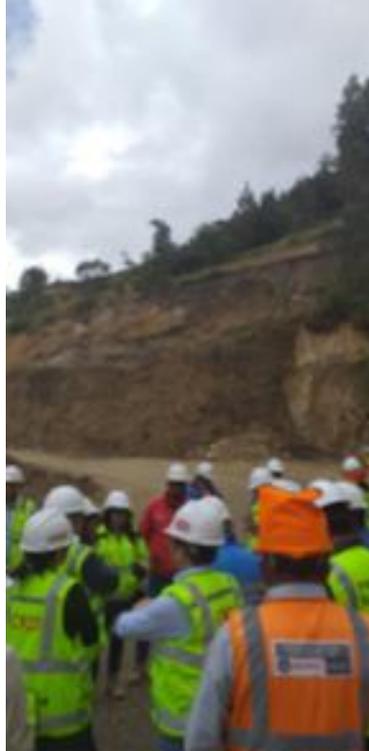
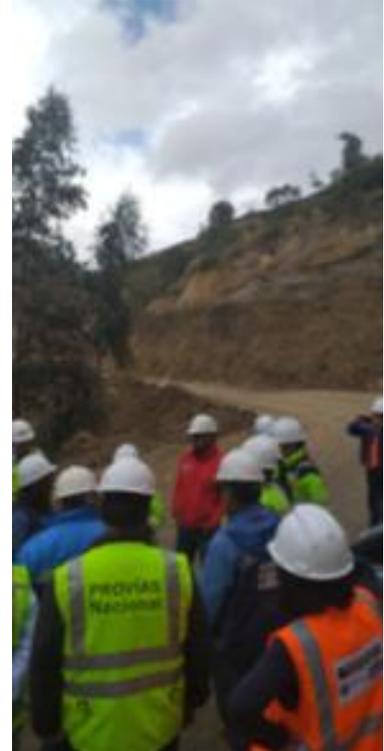
PROGRESIVA KM., 24+500

VISITA DE SEGUIMIENTO Y MONITOREO AL TRAMO 1 ( OI-T1): VISITA A CAMPO CON REPRESENTANTES DE PROVIAS NACIONAL, SUPERVISION Y CONTRATISTA ( VISITA A ZONA DE DERRUMBE)

En el Km. 24+500 se continua con el recorrido del TRAMO 1 acompañando a la comisión de PROVIAS NACIONAL - SEDE LIMA para verificar in situ las actividades ejecutadas y las diferentes zonas inestables y DMEs. Nos acompañan representantes de la Contratista y Supervisión. En el talud superior derecho ha ocurrido un gran derrumbe que ocasiono la interrupción de transito en ese punto luego se removio, logrando un transito restringido en el sector hasta la actualidad.

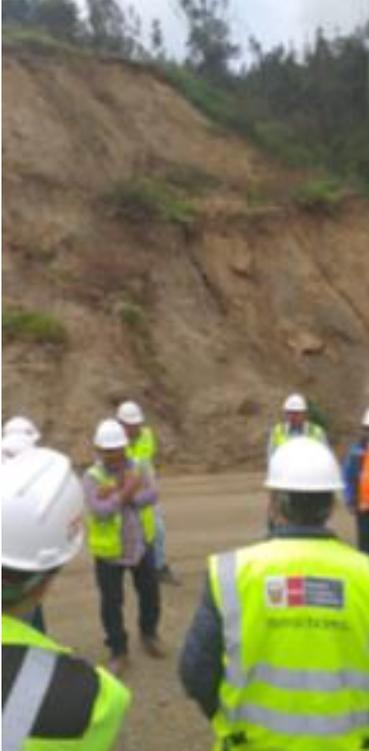
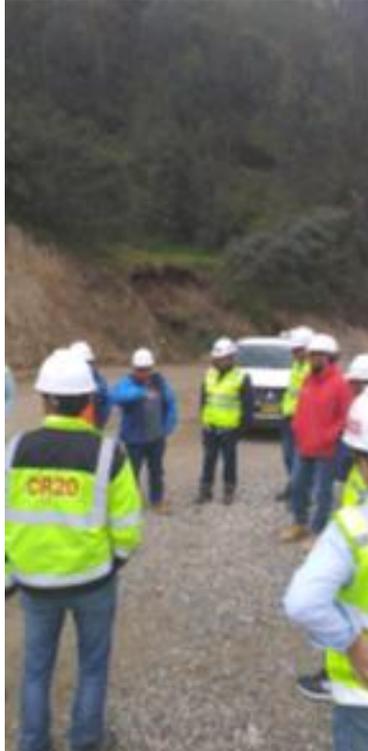
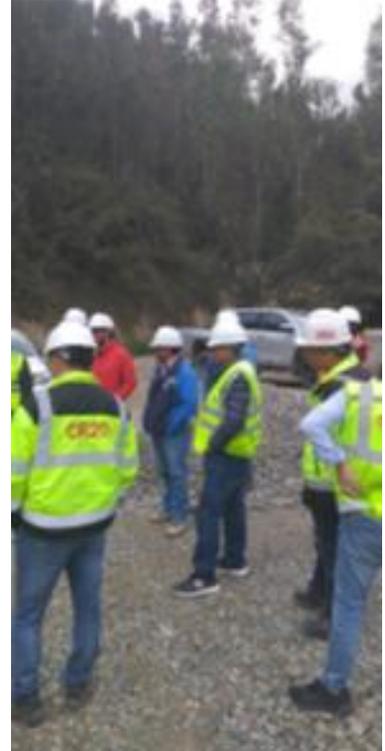
PROGRESIVA KM., 25+700

VISITA DE SEGUIMIENTO Y MONITOREO AL TRAMO 1 ( OI-T1): VISITA A CAMPO CON REPRESENTANTES DE PROVIAS NACIONAL, SUPERVISION Y CONTRATISTA ( VISITA A ZONA QUE NECESITA MEJORAMIENTOS)

En el Km. 25+700 se continua con el recorrido del TRAMO 1 acompañando a la comisión de PROVIAS NACIONAL - SEDE LIMA para verificar in situ las actividades ejecutadas y las diferentes zonas inestables y DMEs. Nos acompañan representantes de la Contratista y Supervisión. En este sector se requiere efectuar mejoramientos para dar continuidad a los trabajos realizados sin embargo no se puede iniciar actividades hasta que se apruebe el adicional No. 25

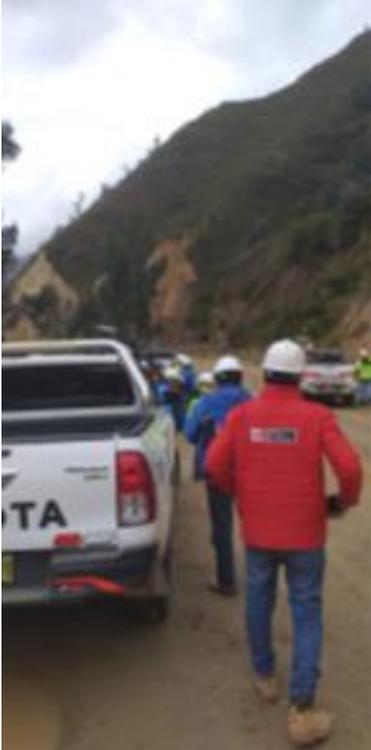
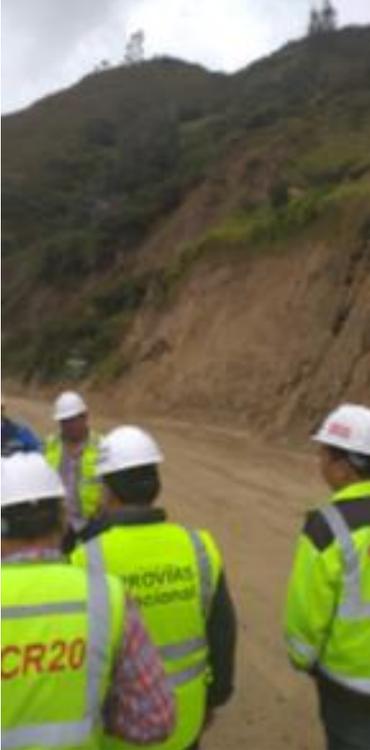
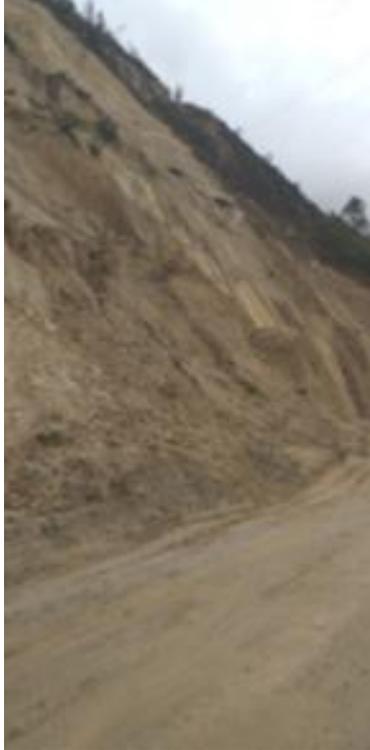
PROGRESIVA KM., 28+500  
VISITA DE SEGUIMIENTO Y MONITOREO AL TRAMO 1 ( OI-T1): VISITA A CAMPO CON REPRESENTANTES DE PROVIAS NACIONAL, SUPERVISION Y CONTRATISTA ( VISITA A ZONA QUE NECESITA MURO DE SUELOS REFORZADOS)

En el Km. 28+500 se continua con el recorrido del TRAMO 1 acompañando a la comisión de PROVIAS NACIONAL - SEDE LIMA para verificar in situ las actividades ejecutadas y las diferentes zonas inestables y DMEs. Nos acompañan representantes de la Contratista y Supervisión. En este sector se requiere efectuar muro de suelo reforzado se realiza el expediente técnico para presentar el adicional No. 28

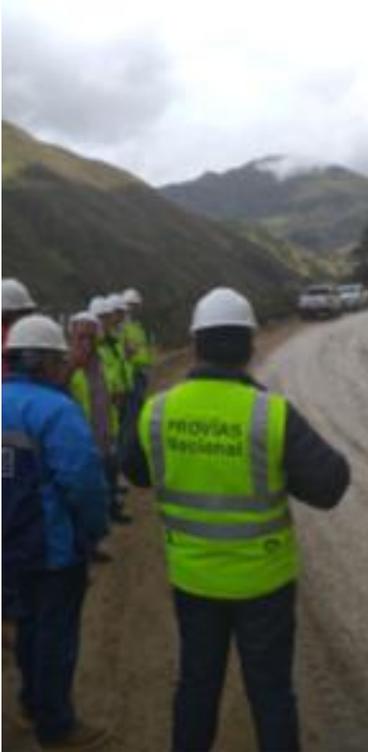
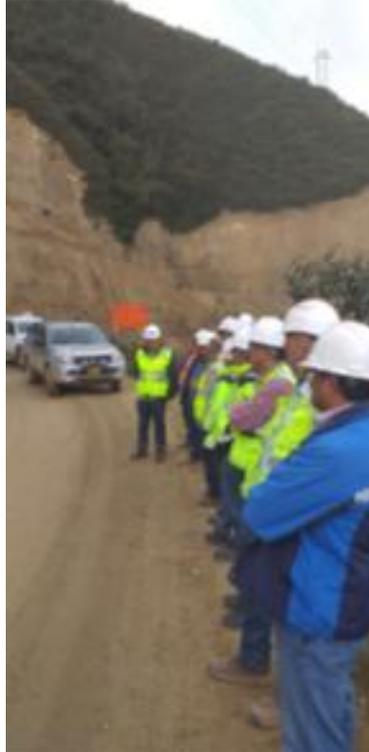
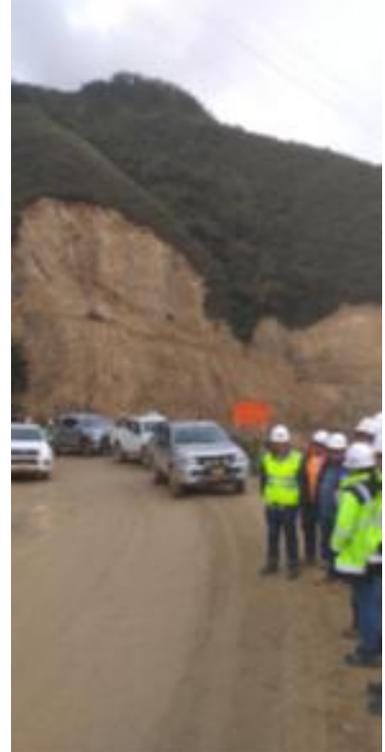
PROGRESIVA KM., 31+840

VISITA DE SEGUIMIENTO Y MONITOREO AL TRAMO 1 ( OI-T1): VISITA A CAMPO CON REPRESENTANTES DE PROVIAS NACIONAL, SUPERVISION Y CONTRATISTA ( VISITA A ZONA QUE SE NECESITA REALIZAR CORTES PERO EXISTEN PROBLEMAS SOCIALES)

En la progresiva KM, 31+840 falta corte en una extensión de 2 km. pero no se puede intervenir el sector por el fallecimiento de la dueña el cual paso a sus 7 hijos y se espera la sucesión intestada para poder cortar aproximadamente 80000 m3, hasta la fecha no se puede intervenir en el lugar, porque los hermanos no se ponen de acuerdo y no aceptan lo que le estan pagando por el derecho de via.
