BITACORA ELECTRÓNICA DE OBRA

NUMERO DE INFORME No. 0101-2023
 CONTRATO DE OBRA: No. 127-2018-MTC/ 20
 EMPRESA CONTRATISTA: CHINA RAILWAY 20 BUREAU GROUP CORPORATION
 OBRA: "CONSERVACIÓN POR NIVELES DE SERVICIO Y OPERACIÓN DEL CORREDOR VIAL; HUANUCO- LA UNION- HUALLANCA –DV. ANTAMINA – EMP.PE 3N" (TINGO CHICO) - NUEVAS FLORES - LLATA- ANTAMINA - TRAMO 1 LONGITUD: 52.92 KMS.
 MONTO DEL CONTRATO : S/ 1,241,495,685.46 INCLUYE IGV
 MONTO DEL CONTRATO TRAMO 1 (OI-1) ; S/ 323,942,616.32 Nuevo Monto del Presupuesto OI-1 S/ 395 427 697,64 Inc. I.G.V con precios a junio 2018
 SUPERVISOR: CONSORCIO SUPERVISOR LOUIS BERGER - HOB
 CONTRATO DE CONSULTORIA DE OBRA N° 144 -2018-MTC/20.2
 MONTO DEL CONTRATO DE CONSULTORIA: S/. 123,625,905,13 INCLUYE IGV
 MONTO ASIGNADO AL PRIMER TRAMO (PRIMER EQUIPO) : S/ 27,450,314.74 INCLUYE IGV LA OBRA
 ACTUALMENTE SE ENCUENTRA EN EJECUCION

- VISITA DE SEGUIMIENTO Y MONITOREO A LAS OFICINAS DE SUPERVISION
 - VISITA DE SEGUIMIENTO Y MONITOREO AL TRAMO 1 (OBRAS INICIALES) DESDE CIUDAD DE HUANUCO (PROGRESIVA KM. 0+000) AL DME 40+600 (ADICIONAL No. 23)

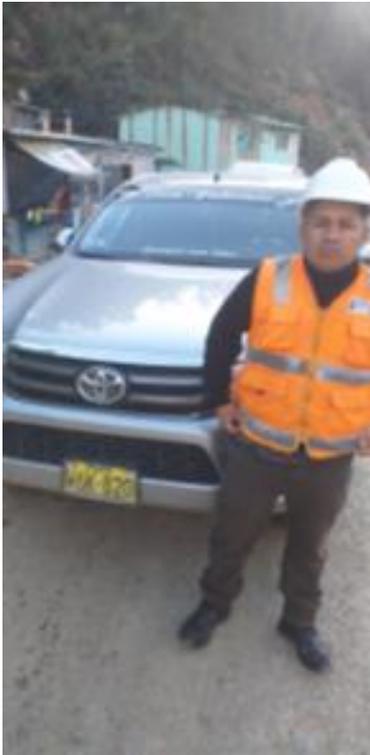
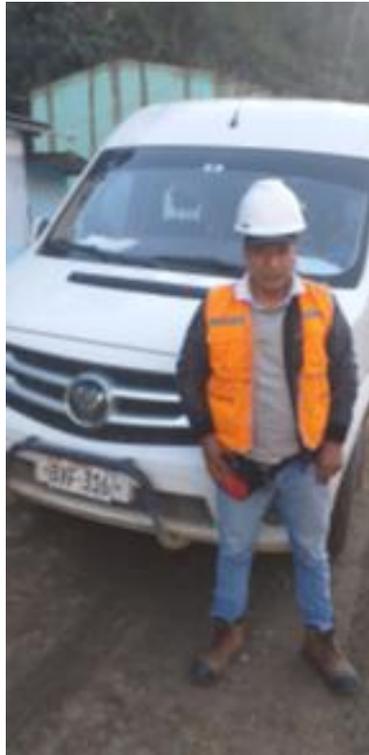
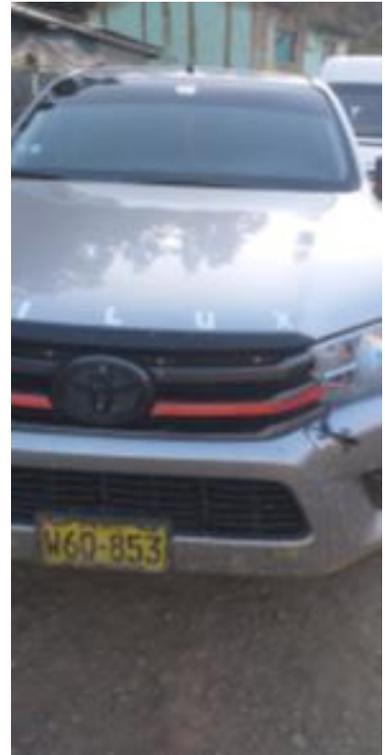
PROGRESIVA KM, 18+700 (SECTOR DE HUACAPALLAC)
VISITA DE SEGUIMIENTO Y MONITOREO A LOS RECURSOS DE LA SUPERVISION: VEHICULOS VERIFICADOS EN CAMPO DE LA SUPERVISION

En la progresiva km. 18+700 en el Sector de Huacapallac , se estacionan los vehículos de la supervisión muy temprano en la mañana (6.30 a 7.30 am) donde el personal de supervisión desayuna generalmente antes de iniciar labores, se verifica en el sitio los vehículos utilizados por la supervisión con sus respectivos conductores..

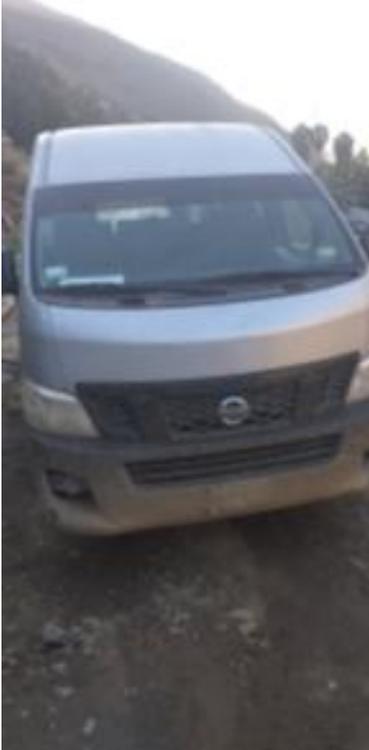
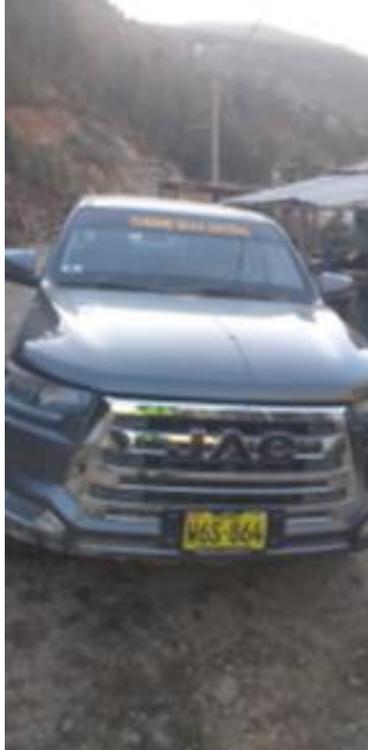
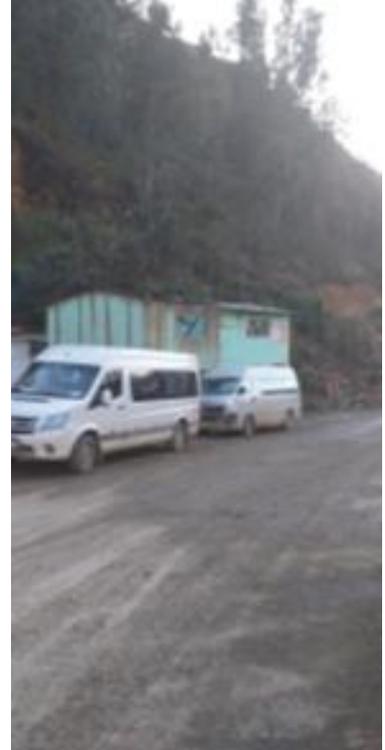
PROGRESIVA KM, 18+700 (SECTOR DE HUACAPALLAC)
VISITA DE SEGUIMIENTO Y MONITOREO A LOS RECURSOS DE LA SUPERVISION: VEHICULOS VERIFICADOS EN CAMPO DE LA SUPERVISION

En la progresiva km. 18+700 en el Sector de Huacapallac, se estacionan los vehículos de la supervisión muy temprano en la mañana (6.30 a 7.30 am) donde el personal de supervisión desayuna generalmente antes de iniciar labores, se verifica en el sitio los vehículos utilizados por la supervisión en campo.

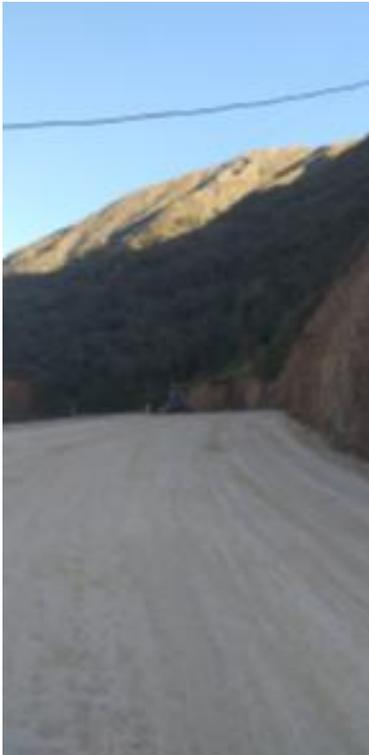
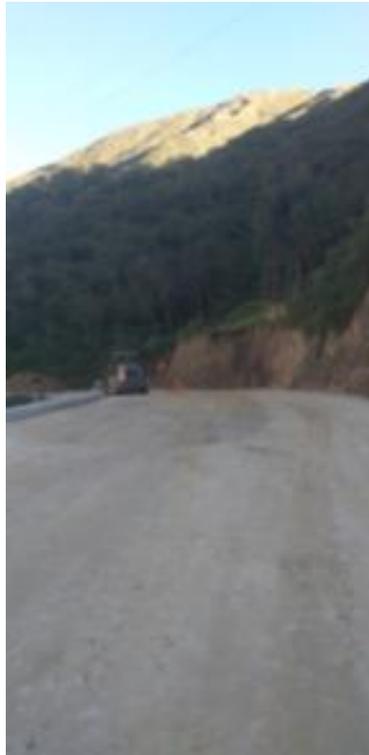
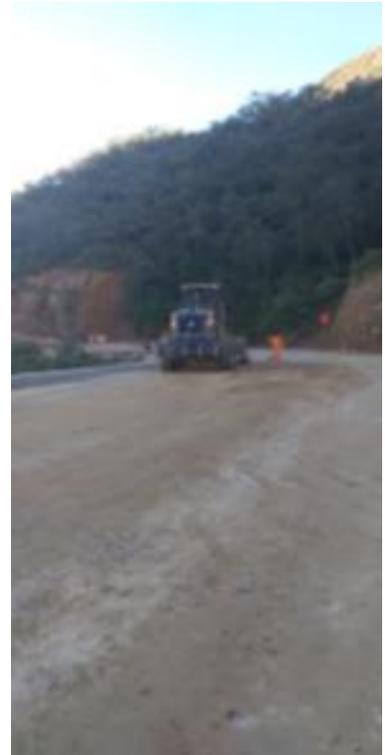
PROGRESIVA KM. 30+560
CODIGO: 200 MOVIMIENTO DE TIERRAS
PARTIDA 207.A MEJORAMIENTOS DE SUELOS

En la progresiva 25+000 se realiza en el lado derecho e izquierdo de la via el mejoramiento de suelos a nivel de la subrasante, donde se utiliza una motoniveladora y una compactadora de rodillo, trabajan: 1 capataz, 2 operadores, 2 obreros, 2 vigias

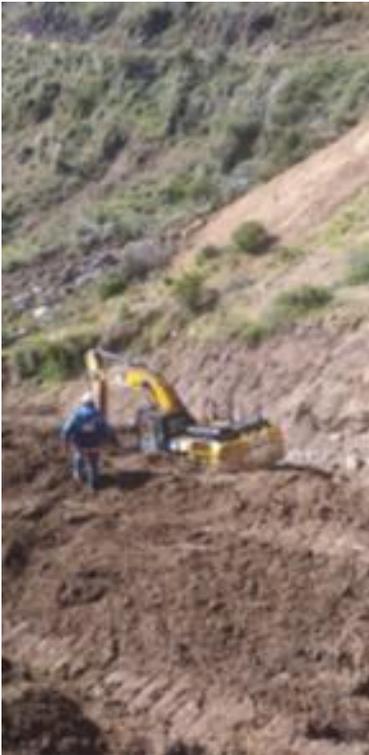
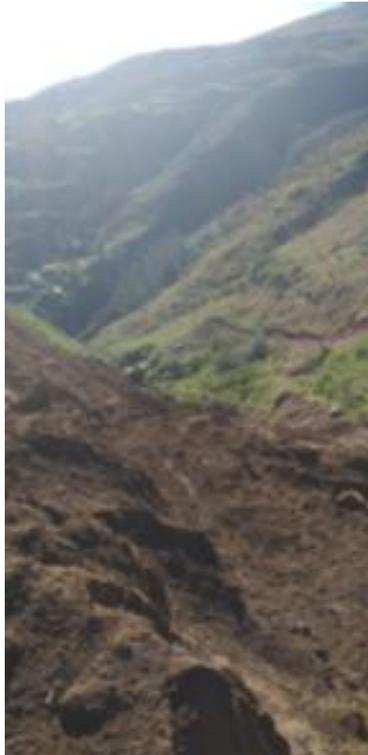
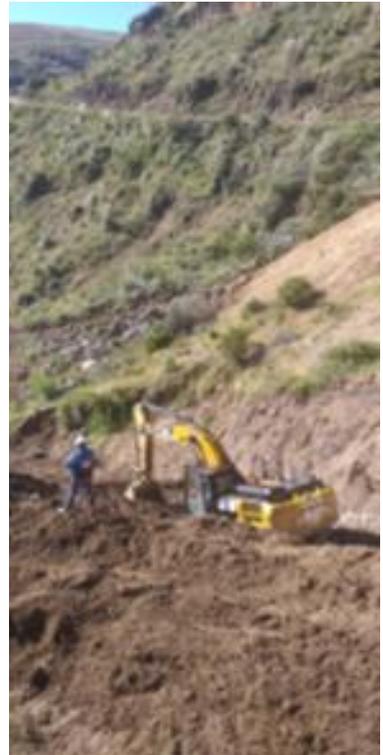
VISITA DE SEGUIMIENTO Y MONITOREO AL TRAMO 1 (OBRAS INICIALES) : VISITA A DME 40+600 INICIO DE ACTIVIDADES DE EXCAVACION, SUBDREN Y VIA DE ACCESO (ADICIONAL No, 23)

En la progresiva Km. 40+600 se realiza visita al DME 40+600 recientemente aprobado adicional No. 23 donde se verifica que se esta realizando la excavación para la construcción de sub dren, se ha iniciado con la construcción de acceso para poder retirar el material top soil y acopiarlo en un lugar cercano y se continua con la excavación utilizando 2 excavadoras de oruga y un tractor de oruga trabajan en el sitio 1 capataz, 3 operadores, 2 ayudantes.

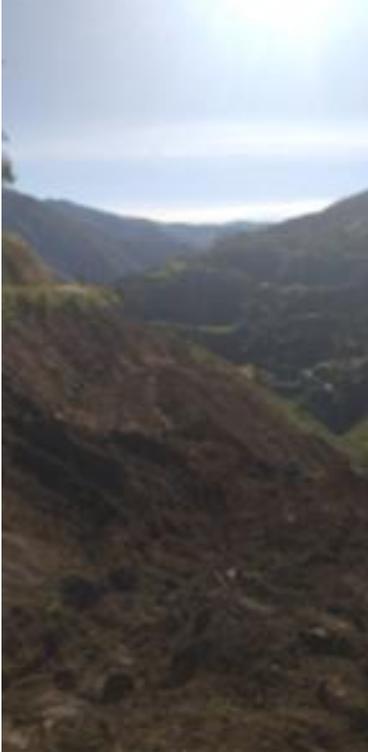
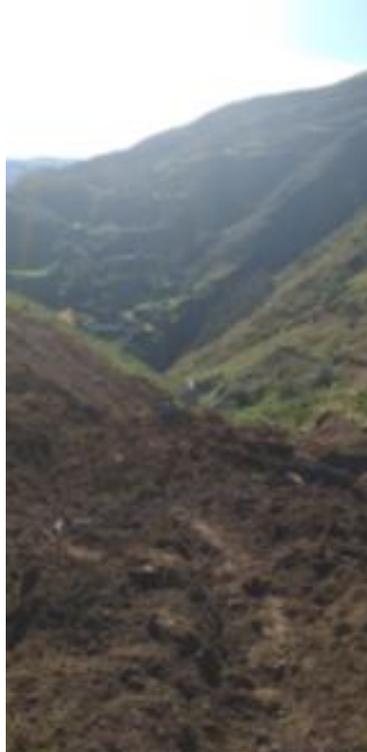
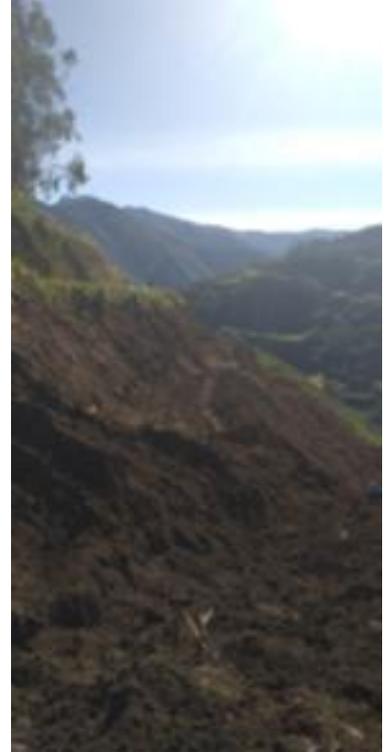
VISITA DE SEGUIMIENTO Y MONITOREO AL TRAMO 1 (OBRAS INICIALES) : VISITA A DME 40+600
INICIO DE ACTIVIDADES DE EXCAVACION, SUBDREN Y VIA DE ACCESO (ADICIONAL No, 23)

En la progresiva Km. 40+600 se realiza visita al DME 40+600 recientemente aprobado adicional No. 23 donde se verifica que se esta realizando la excavación para la construcción de sub dren, se ha iniciado con la construcción de acceso para poder retirar el material top soil y acopiarlo en un lugar cercano y se continua con la excavación utilizando 2 excavadoras de oruga, trabajan en el sitio 1 capataz, 3 operadores, 2 ayudantes. Para la vía de acceso se ha utilizado un tractor de oruga,

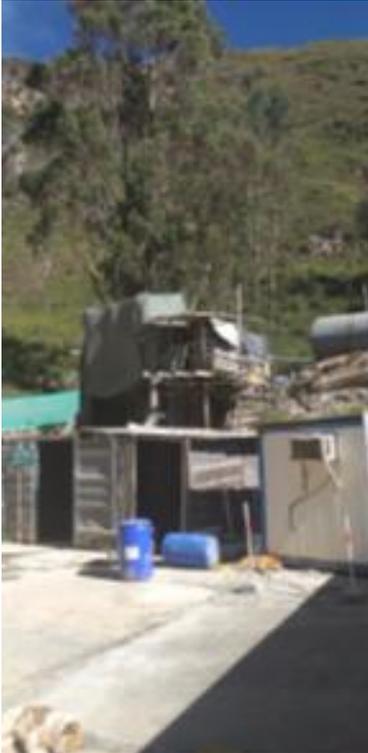
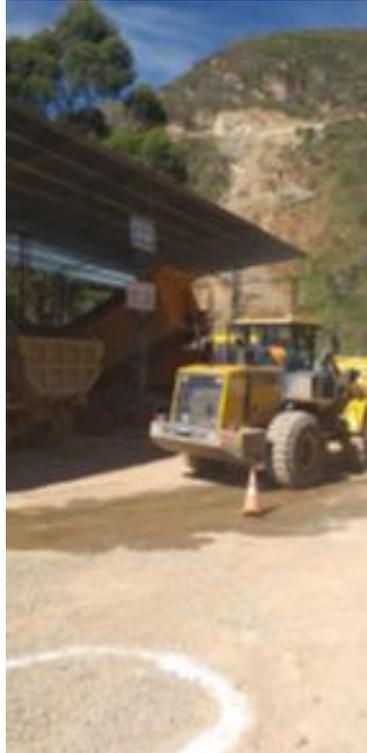
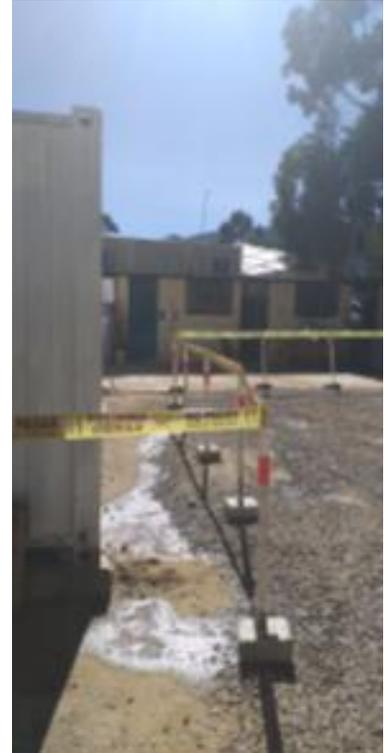
VISITA DE SEGUIMIENTO Y MONITOREO AL TRAMO 1 (OBRAS INICIALES): VISITA A CAMPAMENTO DE CONTRATISTA EN BUSCA DEL CUADERNO DE OBRA

En la progresiva Km. 37+730 se ubica el campamento de la Contratista, dentro de la misma hay una planta de concreto y taller mecánico, se visita al sitio en busca del cuaderno de obra, donde no se logra acceso al mismo puesto que lo esta utilizando el jefe de Supervisión en la Ciudad de Huánuco, llenando las ultimas hojas, se iniciara el trámite notarial de un nuevo cuaderno de obra una vez se llene la anterior.

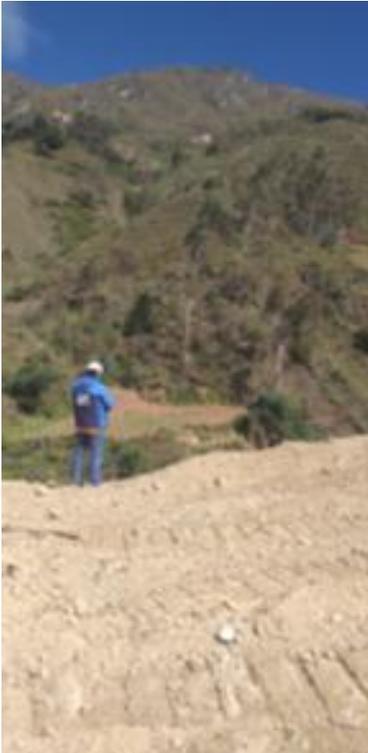
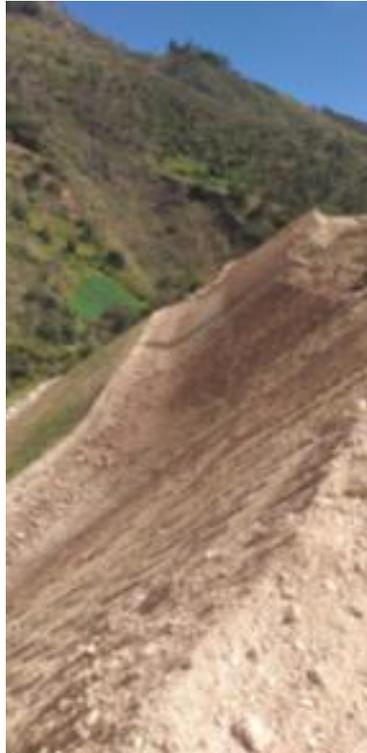
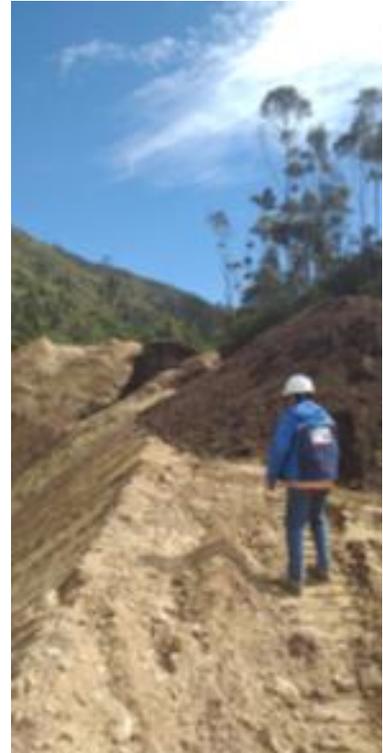
PROGRESIVA KM. 35+850
VISITA DE SEGUIMIENTO Y MONITOREO A LAS AREAS AUXILIARES DEL TRAMO 1 (OI-T1) :VISITA
AL DME 35+850 A

En la progresiva km. 35+850 se realiza visita de seguimiento y monitoreo a las áreas auxiliares del tramo 1: DME 35+850 A el cual todavía le falta el deposito de material excedente y la conformación del mismo, para luego continuar con la colocación del top soil

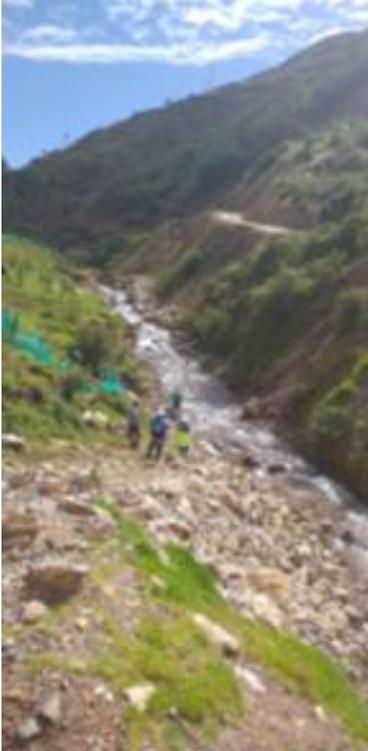
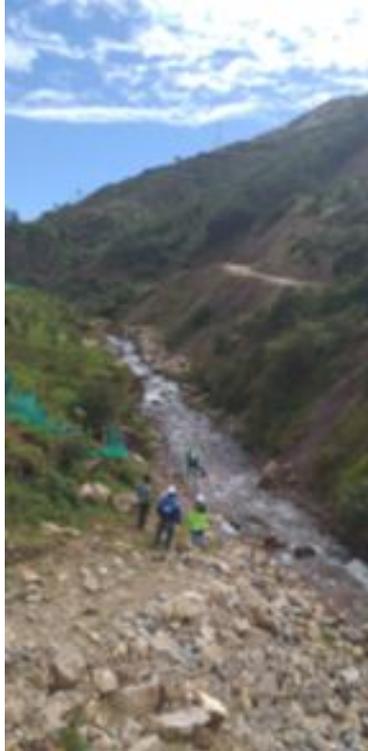
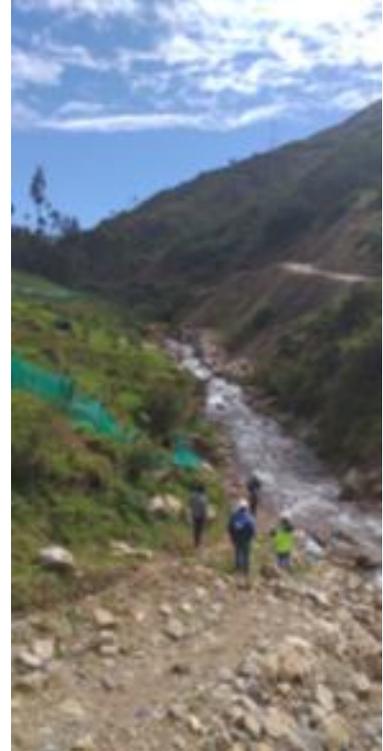
PROGRESIVA KM. 35+850
VISITA DE SEGUIMIENTO Y MONITOREO AL TRAMO 1 (OI.T1): VERIFICACION DE ACTIVIDADES DE MONITOREO HIDROBIOLOGICO

En la progresiva Km. 35+850 se verifica la realización del monitoreo hidrobiológico donde se recoje muestras de material orgánico en las profundidades del riachuelo que pasa por la quebrada del DME km. 35+850, se recolecta material orgánico vegetal y animal , se busca especies de peces o animales acuaticos utilizando redes, sedazos y mallas de acuerdo al TDR para la posible pesca de especies del riachuelo.

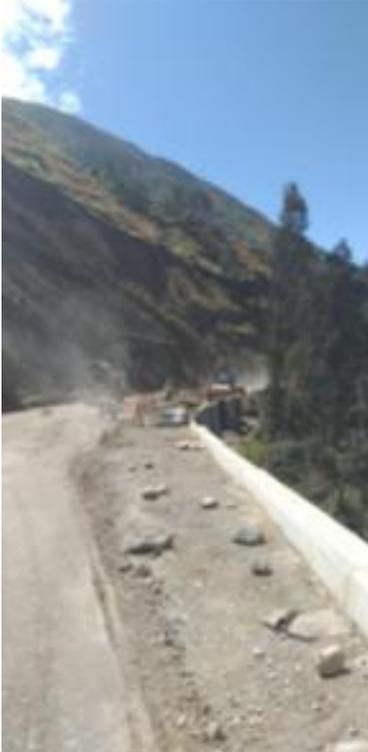
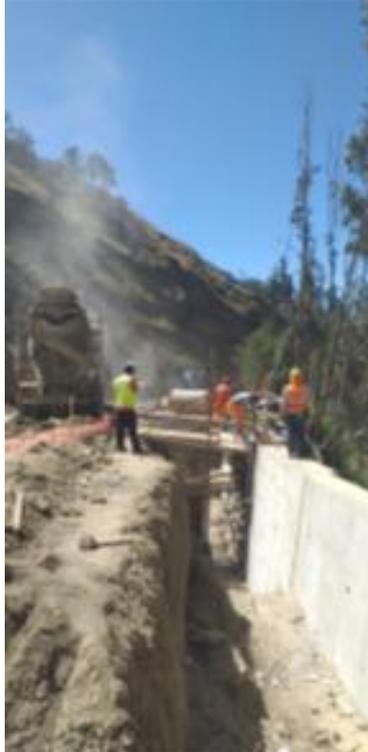
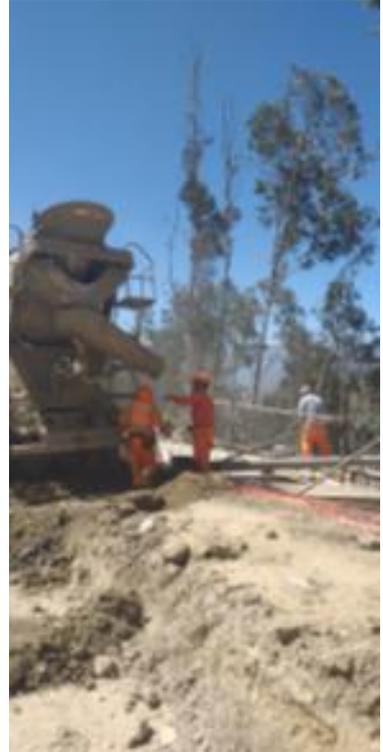
PROGRESIVA KM. 24+026
CODIGO 500 DRENAJE
PARTIDA 503.I ENCOFRADO Y DEENCOFRADO
PARTIDA 503.G CONCRETO CLASE G (F'c= 140 KG/CM2)+ 30% DE P,M,

En la progresiva Km. 24+026 en el margen izquierdo de la via se ha realizado el encofrado y se realiza el vaciado de concreto ciclopeo para la construcción de la elevación del muro de concreto ciclopeo, se encofro y vacea el paño 2 donde se construye un muro alcantarilla tmc de 48 " se utiliza 2 camiones mixer, herramientas menores y trabajan 1 capataz, 2 operarios de Mixer, 4 obreros

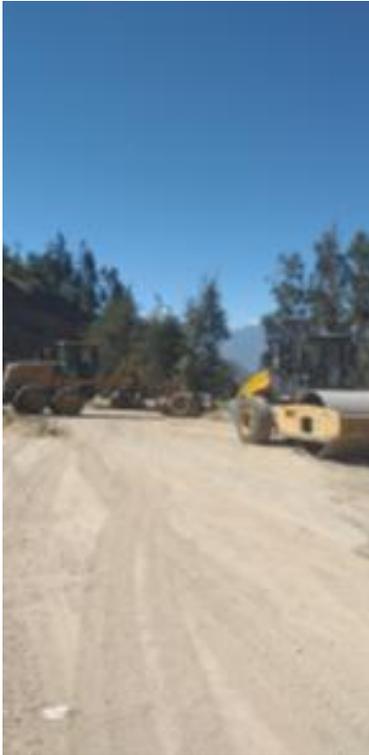
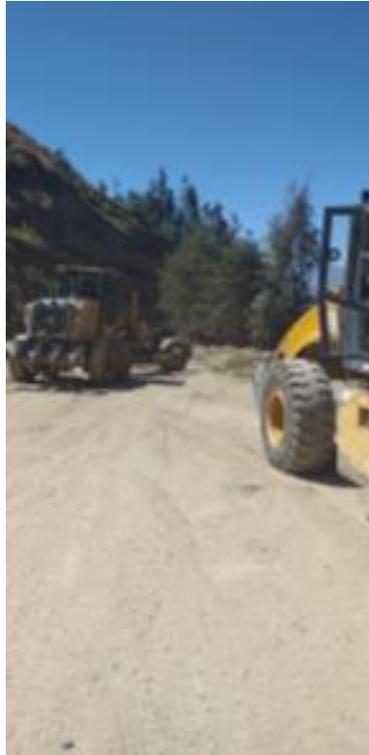
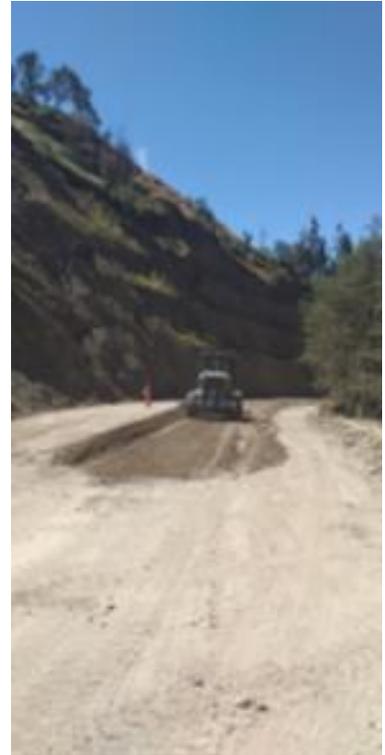
PROGRESIVA KM. 23+900 AL KM. 24+000
CODIGO: 200 MOVIMIENTO DE TIERRAS PARTIDA 207.A MEJORAMIENTOS DE SUELOS

En la progresiva KM. 23+900 AL KM. 24+000 se realiza en el lado derecho e izquierdo de la via el mejoramiento de suelos a nivel de la subrasante, donde se utiliza una motoniveladora y una compactadora de rodillo, trabajan: 1 capataz, 2 operadores, 2 obreros, 2 vigias

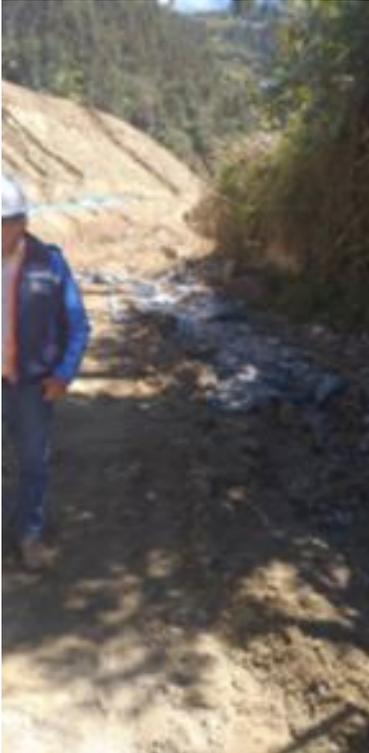
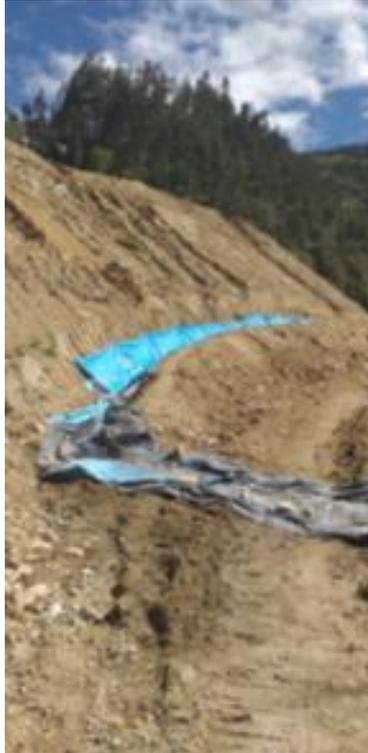
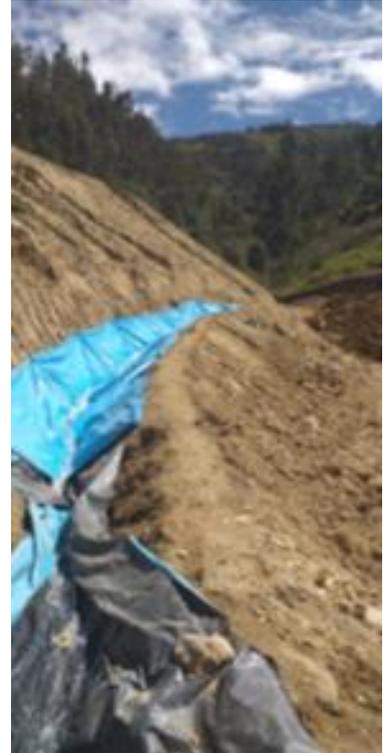
PROGRESIVA KM. 23+560
VISITA DE SEGUIMIENTO Y MONITOREO A LAS AREAS AUXILIARES DEL TRAMO 1 (OI-T1):
DRENAJE AUXILIAR PARA CONSTRUCCION DE ALCANTARILLA MARCO EN DME KM. 23+560

En la progresiva km. 23+560 en donde se ubica el DME km, 23+560 se ha construido un canal de drenaje auxiliar provisional para la descarga de las aguas en un lado donde se construirá un canal revestido de concreto, se realizo esta actividad con el fin de poder trabajar en la construcción de alcantarilla marco en la zona de quebrada. Se verifica que el canal de drenaje provisional esta funcionando perfectamente.

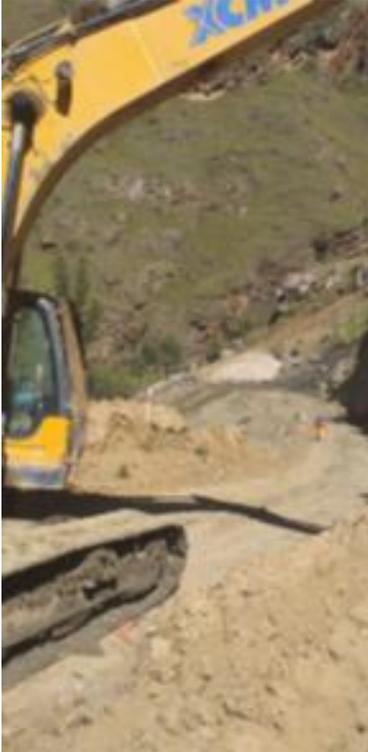
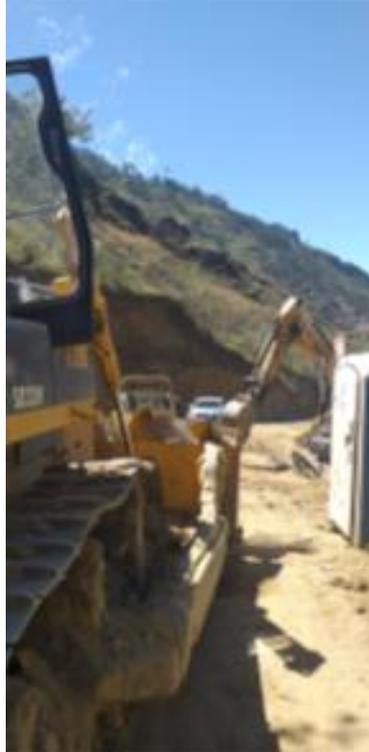
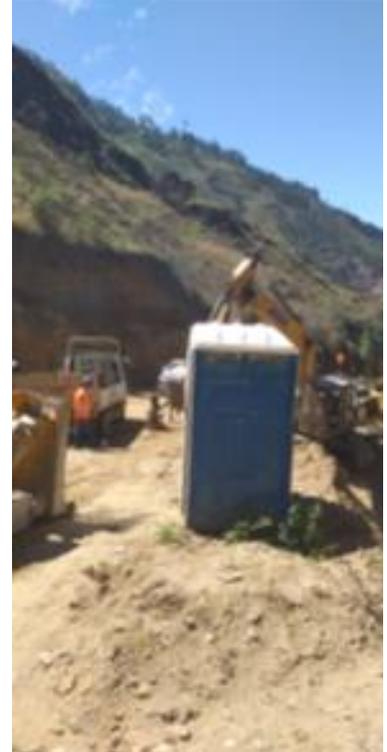
VISITA DE SEGUIMIENTO Y MONITOREO A LAS AREAS AUXILIARES DEL TRAMO 1 (OI-T1): VISITA AL DME 19+570 A DONDE SE EJECUTA LA CONSTRUCCION DE SUB DREN

En la progresiva km. 19+570 en donde se ubica el DME km, 19+570 A se esta construyendo el sub dren, donde se utiliza una excavadora de oruga para realizar la excavación, Trabajan en el sitio: 1 capataz, un operador, 2 obreros. Se verifica junto con el especialista ambiental de la supervisión, la presencia de una gigantesca roca enterrada en donde pasara el subdren, y recomienda modificar el recorrido del subdren hacia las zonas donde hay drenaje subterráneo, bordeando la gigantesca roca.

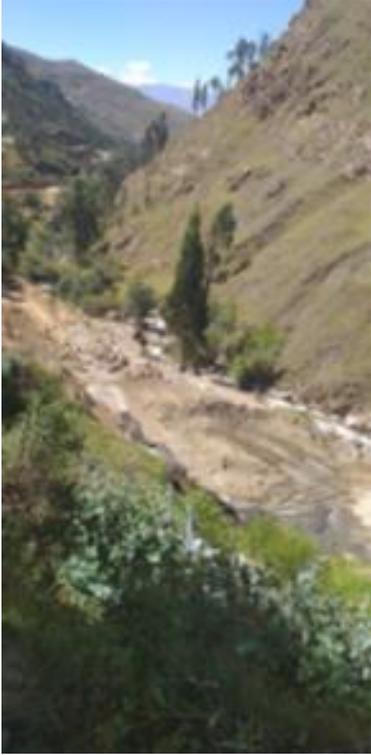
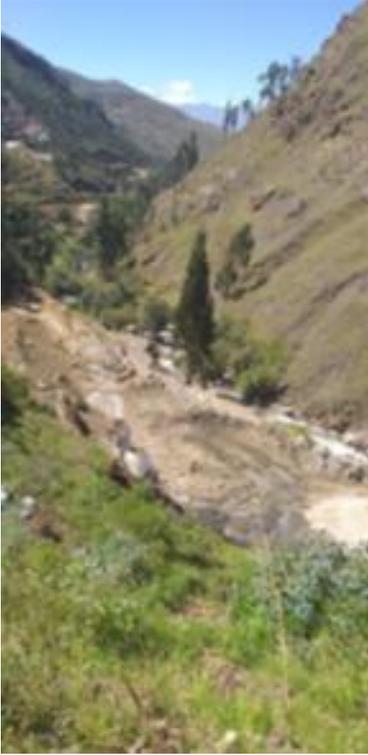
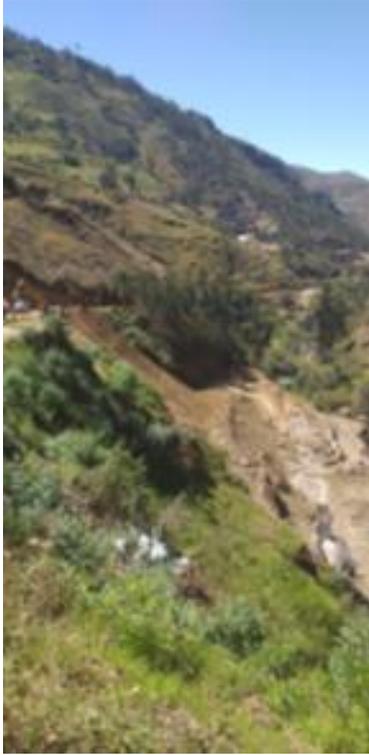
PROGRESIVA KM. 19+570
VISITA DE SEGUIMIENTO Y MONITOREO A LAS AREAS AUXILIARES DEL TRAMO 1 (OI-T1): VISITA AL DME 19+570 A DONDE SE EJECUTA LA CONSTRUCCION DE SUB DREN

En la progresiva km. 19+570 en donde se ubica el DME km, 19+570 A se esta construyendo el sub dren, donde se utiliza una excavadora de oruga para realizar la excavación, Trabajan en el sitio: 1 capataz, un operador, 2 obreros. Se verifica junto con el especialista ambiental de la supervisión, la presencia de una gigantesca roca enterrada en donde pasara el subdren, y recomienda modificar el recorrido del subdren hacia las zonas donde hay drenaje subterráneo, bordeando la gigantesca roca.
