BITACORA ELECTRÓNICA DE OBRA

Confirma Bitacora: Si	Nro Informe: 102	Fecha Informe: 02 - 06 - 2023	Nombre De La Obra: Corredor Vial: Huánuco - La Unión-Huallanca, Dv. Antamina/Emp. PE-3N (Tingo Chico) - Nuevas Flores - Llata - Antamina, Tramo I	Personal Encargado: BORIS WALTER AYLLÓN CARCELÉN		
Foto Bitacora:	Foto Bitacora 2:	Foto Bitacora 3:	Foto Bitacora 4:	Foto Bitacora 5:	Foto Bitacora 6:

- VISITA DE SEGUIMIENTO Y MONITOREO A LAS OFICINAS DE SUPERVISION
 - VISITA DE SEGUIMIENTO Y MONITOREO AL TRAMO 1 (OBRAS INICIALES) DESDE CIUDAD DE HUANUCO (PROGRESIVA KM. 0+000) AL KM. 48+800

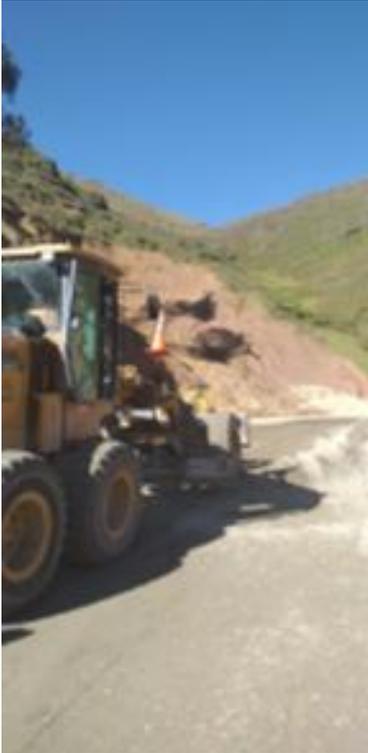
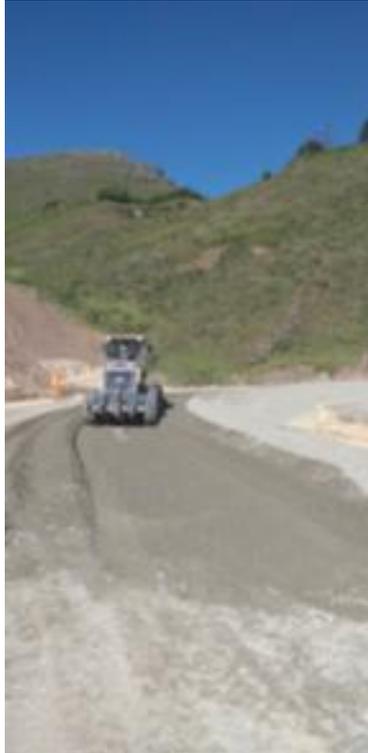
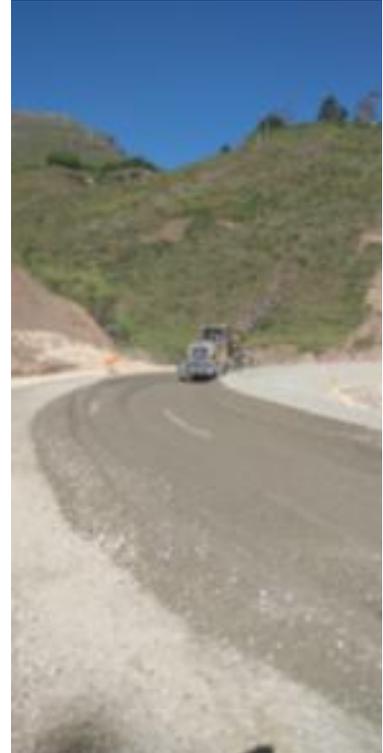
PROGRESIVA KM. 47+050 AL KM. 46+800
CODIGO 400 PAVIMENTOS
CODIGO 400 A CAPAS ANTICONTAMINANTES SUB BASES Y BASES
PARTIDA 403.A BASE GRANULAR

En las progresivas Km. 46+800 al Km. 47+050 se realiza la construcción de base granular, se utiliza una esparcidora de material granular, una motoniveladora , una compactadora de rodillo y un camión cisterna. trabajan 1 capataz, 3 operadores , 1 chofer, 4 obreros, 2 vigias

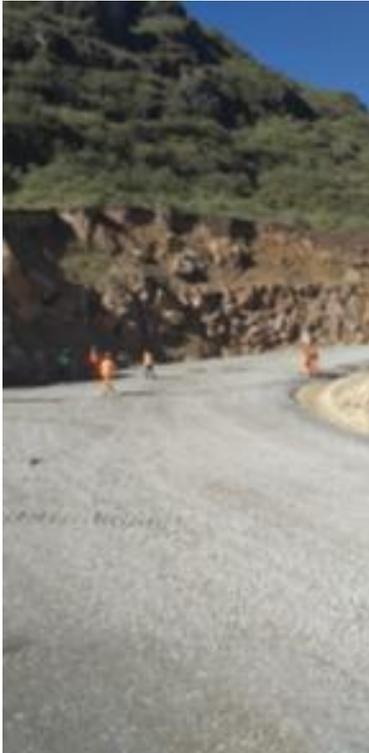
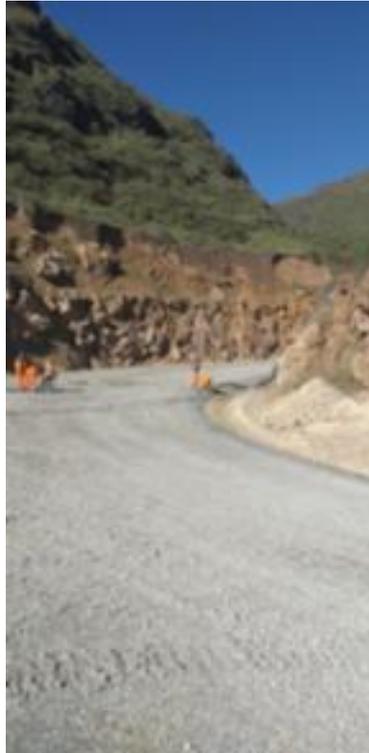
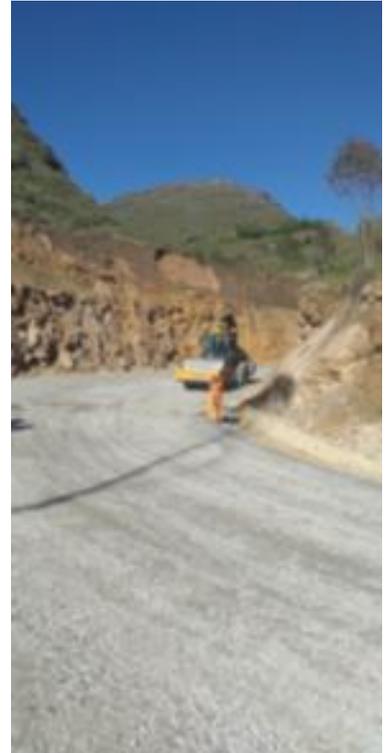
PROGRESIVA KM. 48+600 AL KM. 48+800
CODIGO 400 PAVIMENTOS
CODIGO 400 A CAPAS ANTICONTAMINANTES SUB BASES Y BASES
PARTIDA 403.A BASE GRANULAR

En las progresivas Km. 48+600 al Km. 48+800 se realiza la construcción de base granular, se realizo el extendido con una esparcidora de material granular, se utiliza una motoniveladora , una compactadora de rodillo y un camión cisterna, para el acabado de la base . trabajan 1 capataz, 2 operadores , 1 chofer, 4 obreros, 2 vigias

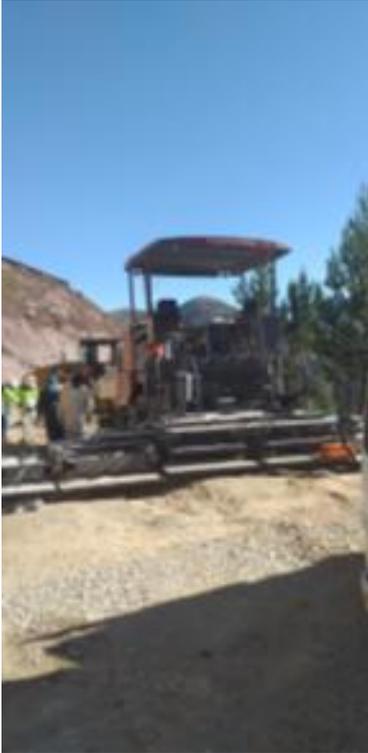
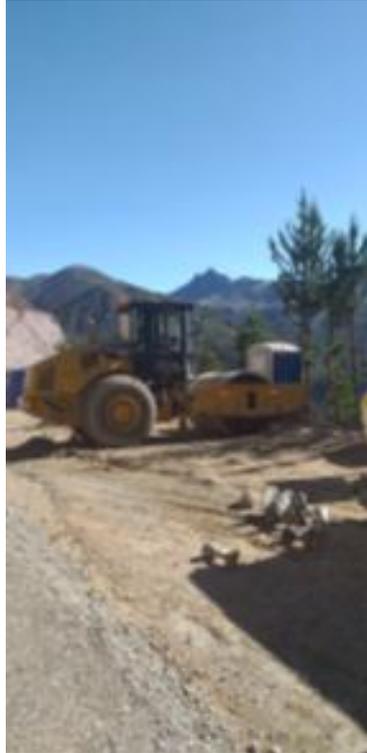
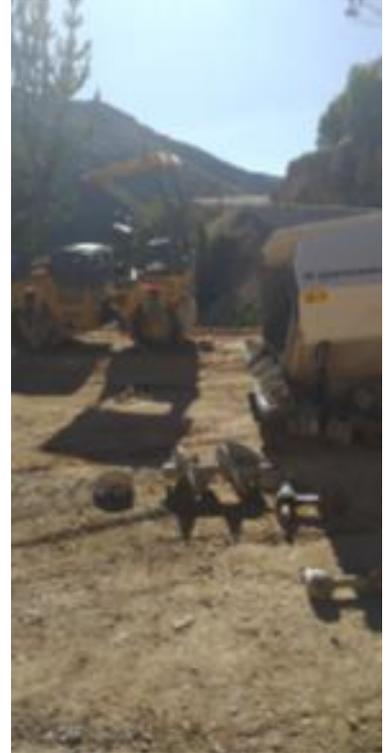
PROGRESIVA KM. 46+570

En la progresiva Km. 46+570 en el margen izquierdo de la via se ubican los equipos: (pavimentadora) esparcidora de material de base , una compactadora de rodillo y una mini compactadora de doble rodillo. donde la esparcidora de material de base se ha dañado, actualmente están realizando las reparaciones necesarias para reanudar el trabajo en este sector.

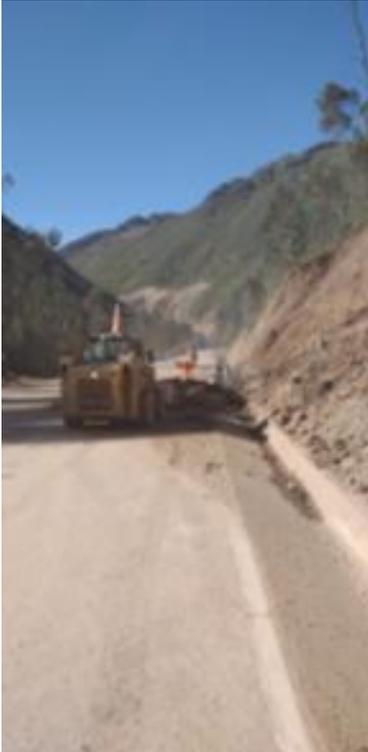
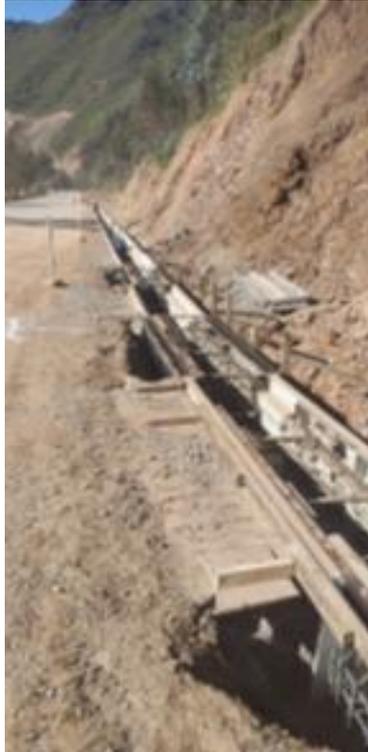
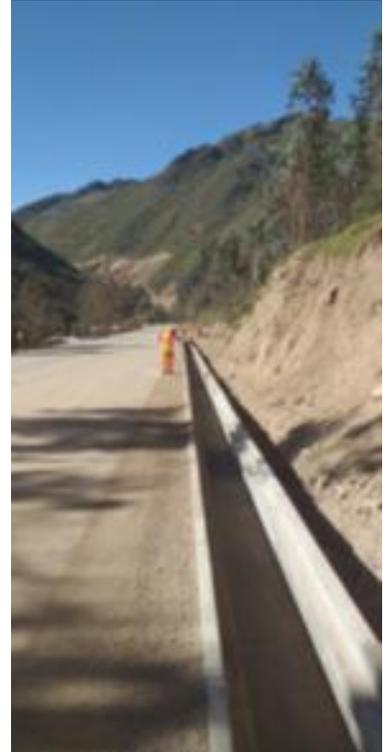
PROGRESIVA KM. 44+720 AL KM. 44+900
CODIGO 500 DRENAJE
PARTIDA 501.E EXCAVACION NO CLASIFICADA PARA ESTRUCTURAS
PARTIDA 503.I ENCOFRADO Y DESENCOFRADO
PARTIDA 504.A ACERO DE REFUERZO
PARTIDA 510.A2 CUNETAS REVESTIDAS EN CONCRETO TIPO C-2,

En las PROGRESIVAS KM. 44+720 AL KM. 44+900 Se realiza la excavación, encofrado, colocación de acero de refuerzo para la construcción de cunetas revestidas de concreto tipo c.2 , Se utiliza una mini cargador y herramientas menores, trabajan: 1 capataz, 1 operador y 12 obreros

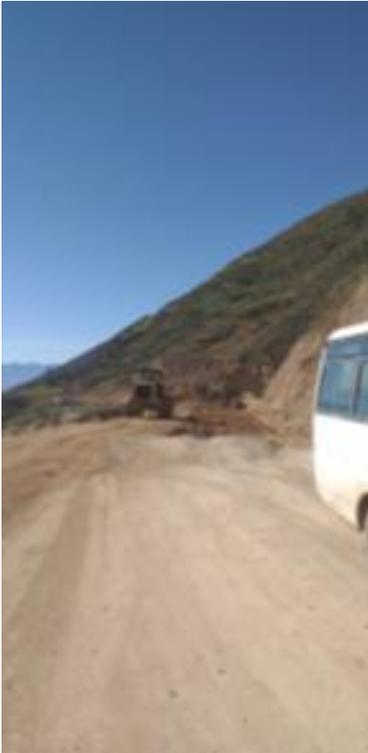
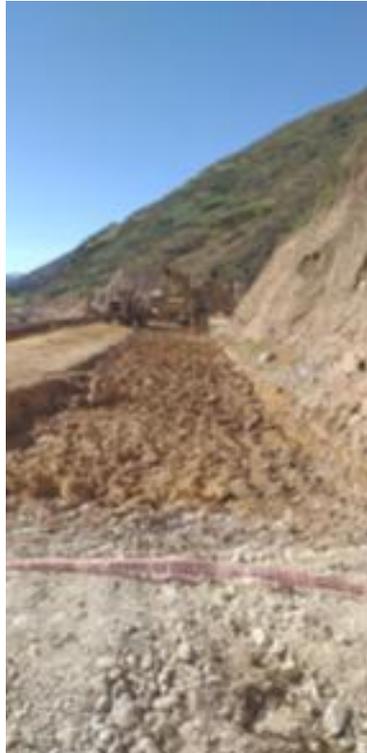
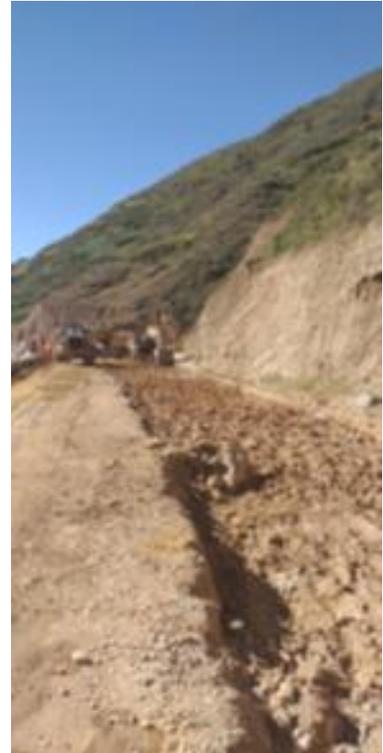
PROGRESIVAS KM. 43+000 AL KM. 43+080 li
CODIGO: 200 MOVIMIENTO DE TIERRAS
PARTIDA 207.A MEJORAMIENTOS DE SUELOS

En las progresivas Km. 43+000 al Km. 43+080 se realiza en el lado izquierdo de la via el mejoramiento de suelos a nivel de la subrasante, donde se utiliza una motoniveladora y una compactadora de rodillo, y un cargador frontal trabajan: 1 capataz, 3 operadores, 2 obreros, 2 vigias

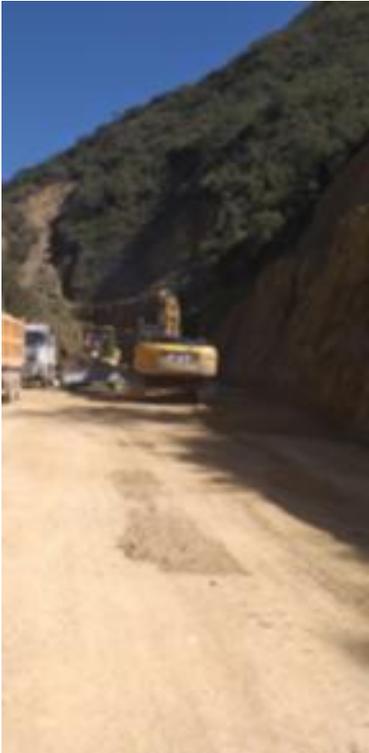
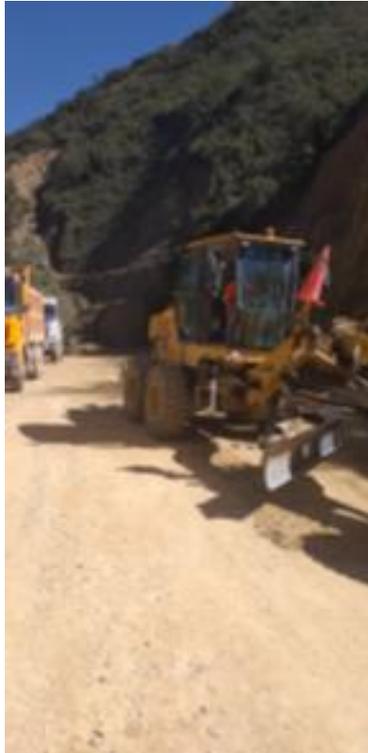
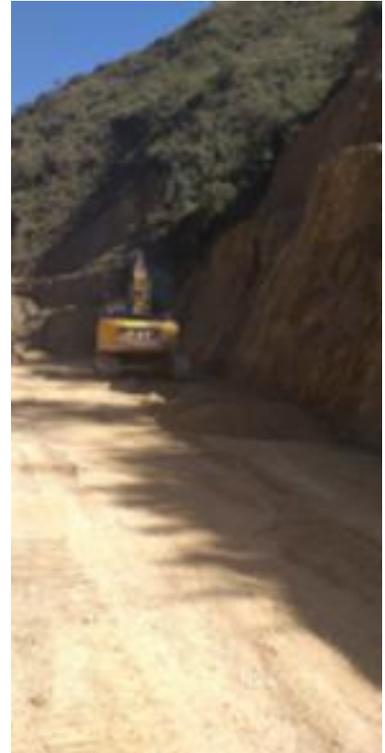
PROGRESIVAS KM. 30+060 Id
CODIGO: 200 MOVIMIENTO DE TIERRAS
PARTIDA 207.A MEJORAMIENTOS DE SUELOS

En las progresivas Km. 30+060 se realiza en el lado derecho de la via el mejoramiento de suelos a nivel de la subrasante, donde se utiliza una excavadora de oruga, una motoniveladora y 4 volquetes trabajan: 1 capataz, 2 operadores, 4 choferes, 2 obreros, 2 vigias

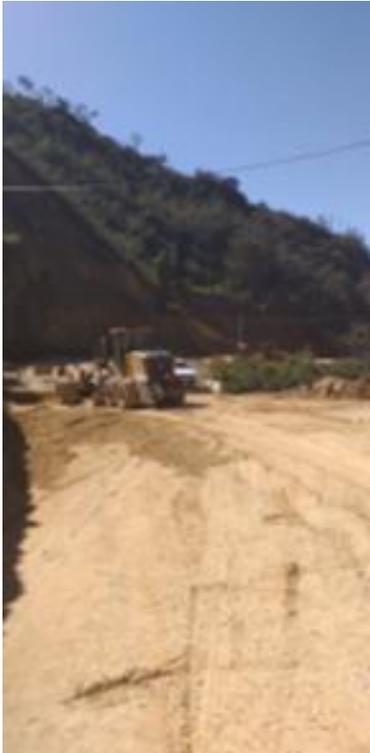
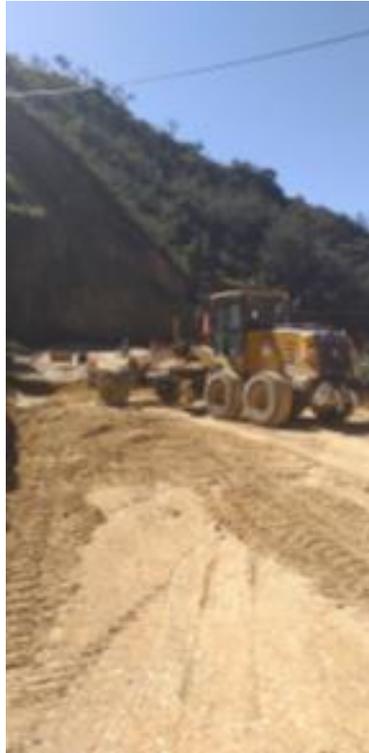
PROGRESIVAS KM. 30+990 AL KM. 31+050
CODIGO: 200 MOVIMIENTO DE TIERRAS
PARTIDA 207.A MEJORAMIENTOS DE SUELOS

En las progresivas Km. 30+990 al Km. 31+050 se realiza en la zona de empalme en las entradas y salidas de badenes, se realiza el mejoramiento de suelos a nivel de la subrasante, donde se utiliza una motoniveladora y una compactadora de rodillo, trabajan: 1 capataz, 2 operadores, 2 obreros, 2 vigia

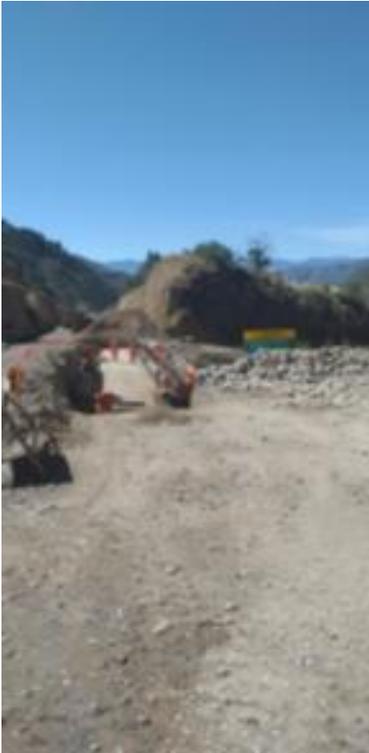
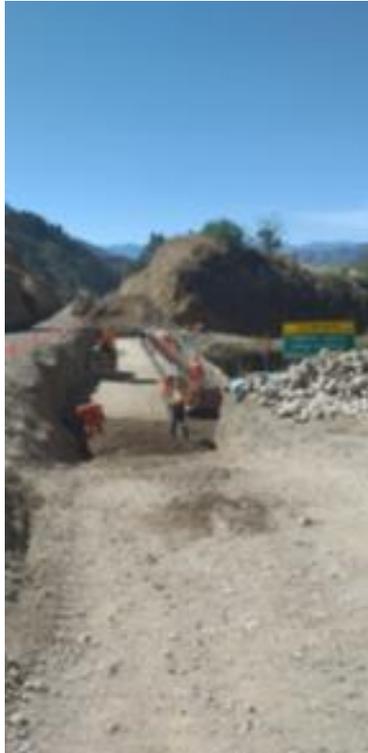
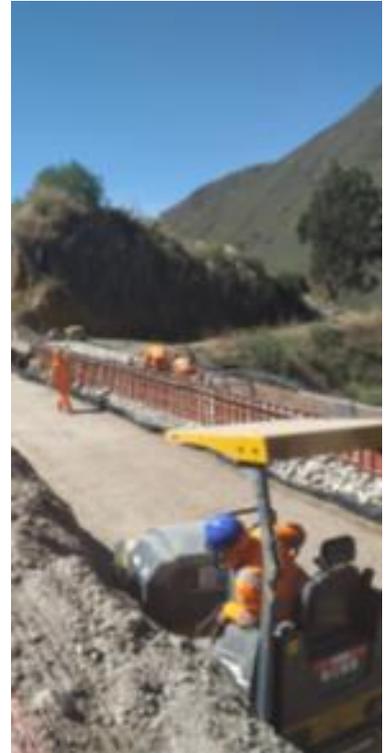
PROGRESIVA KM. 22+140

En la progresiva Km. 22+140 se continua con la reparación de un muro de suelo reforzado, donde se continua con el relleno y la construcción de gaviones, se utiliza un cargador frontal, una mini compactadora de rodillo y herramientas menores, trabajan 1 capataz, 2 operadores, 6 obreros.
