BITACORA ELECTRÓNICA DE OBRA

Confirma Bitacora: Si	Nro Informe: 103	Fecha Informe: 03 - 06 - 2023	Nombre De La Obra: Corredor Vial: Huánuco - La Unión-Huallanca, Dv. Antamina/Emp. PE-3N (Tingo Chico) - Nuevas Flores - Llata - Antamina, Tramo I	Personal Encargado: BORIS WALTER AYLLÓN CARCELÉN
---------------------------------	----------------------------	---	---	--

- VISITA DE SEGUIMIENTO Y MONITOREO A LAS OFICINAS DE SUPERVISION
 - VISITA DE SEGUIMIENTO Y MONITOREO AL TRAMO 1 (OBRAS INICIALES) DESDE CIUDAD DE HUANUCO (PROGRESIVA KM. 0+000) AL KM. 48+800

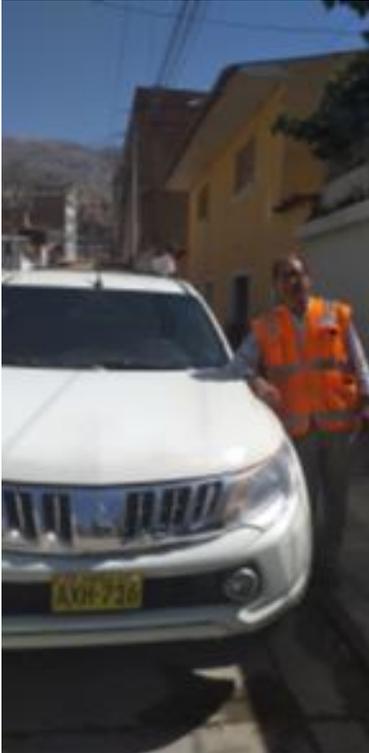
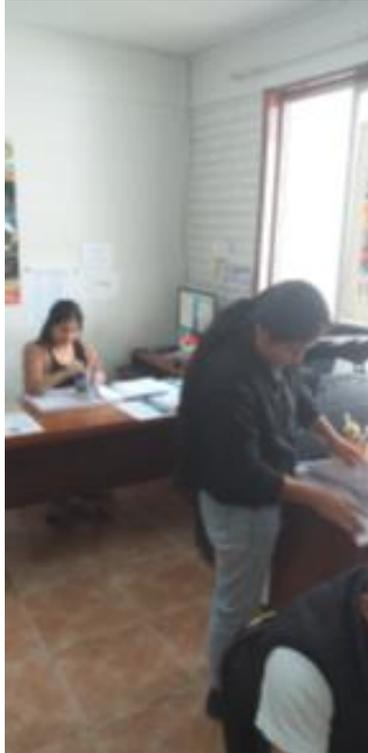
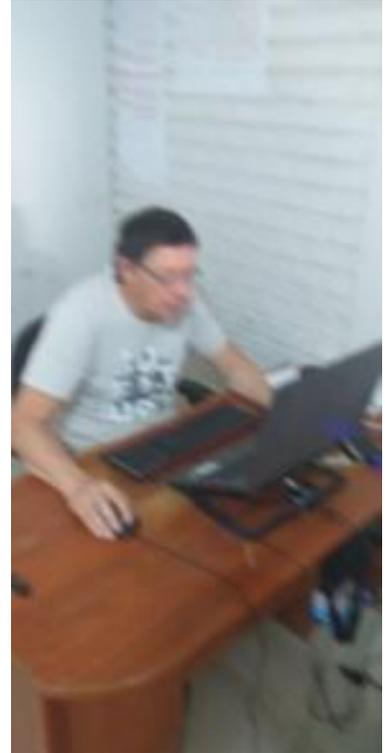
En la ciudad de Huanuco, en el jiron Progreso , cuadra 3 se realiza visita de seguimiento y monitoreo a las oficinas de la supervisión, donde se busca el cuaderno de obra y se verifica la presencia del personal especialista. técnico y administrativo realizando labores en gabinete

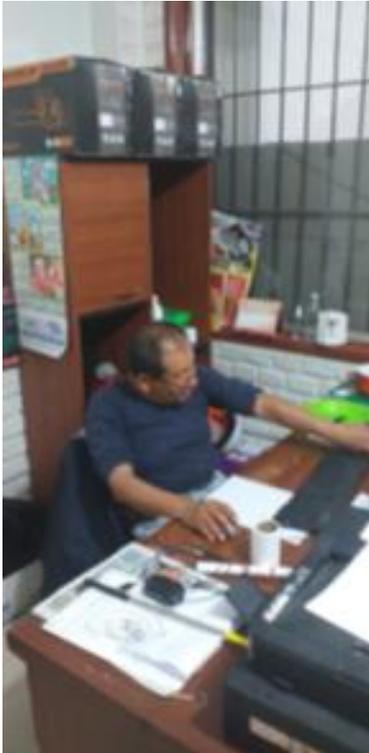
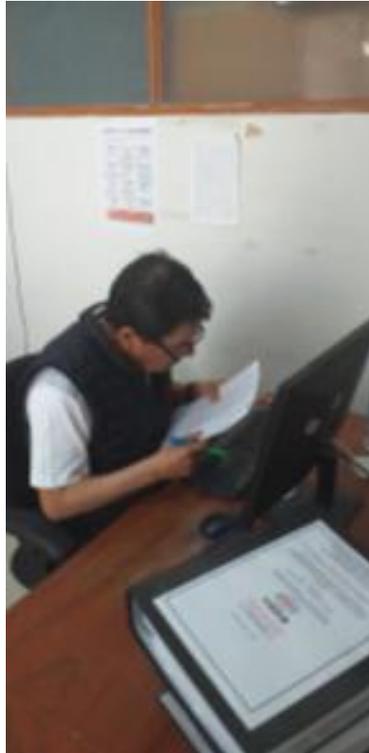
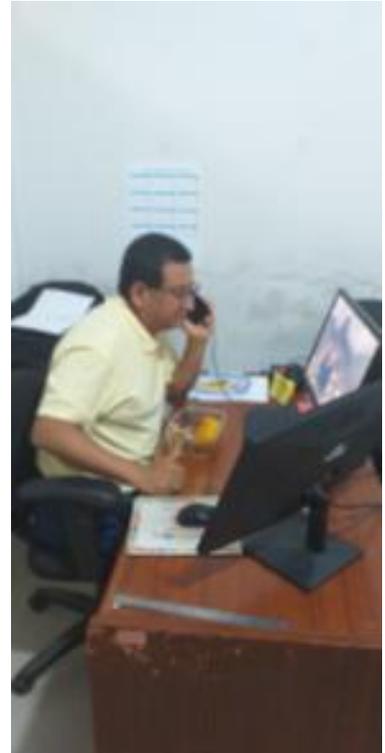
En la ciudad de Huánuco, en el jirón Progreso , cuadra 3 se realiza visita de seguimiento y monitoreo a las oficinas de la supervisión, donde se verifica la presencia del personal especialista de suelos y pavimentos, geología y trazo y topografía, realizando labores en gabinete

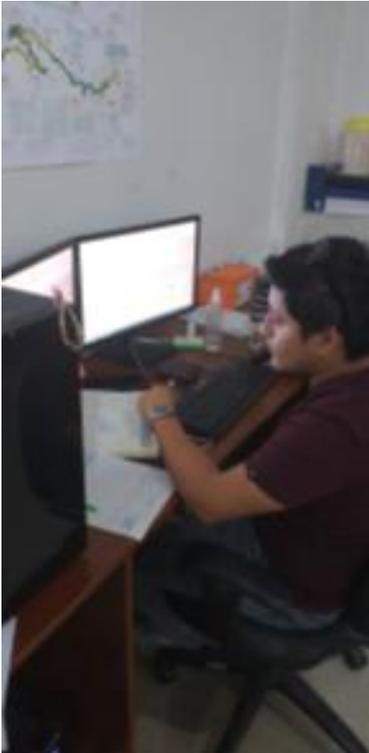
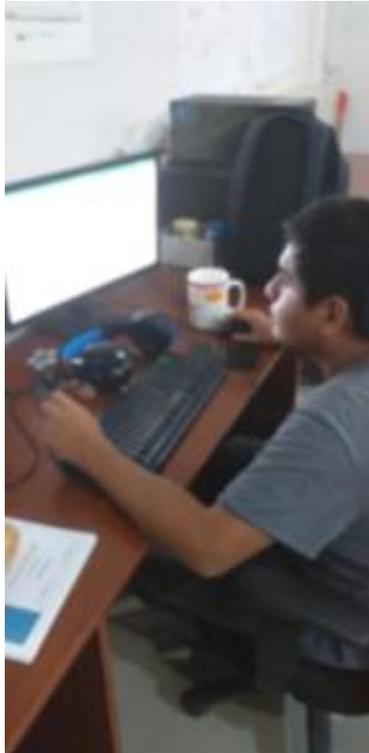
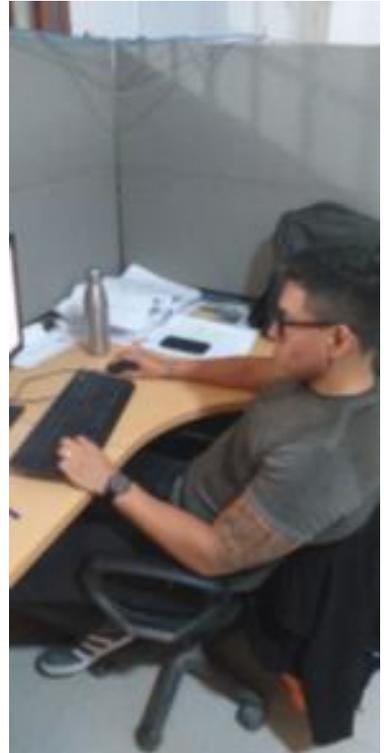
En la ciudad de Huánuco, en el jirón Progreso , cuadra 3 se realiza visita de seguimiento y monitoreo a las oficinas de la supervisión, donde se verifica la presencia del personal técnico y administrativo realizando labores en gabinete

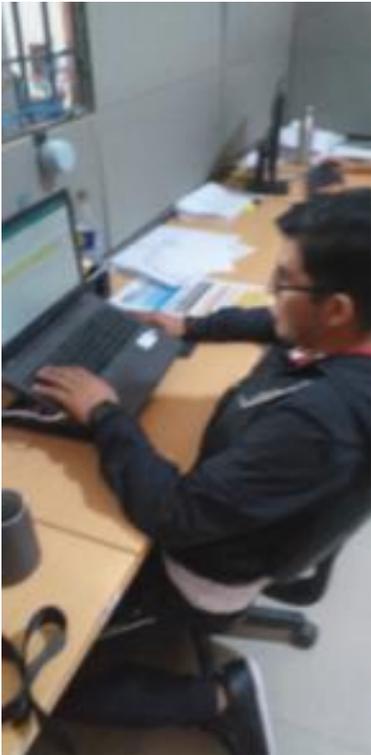
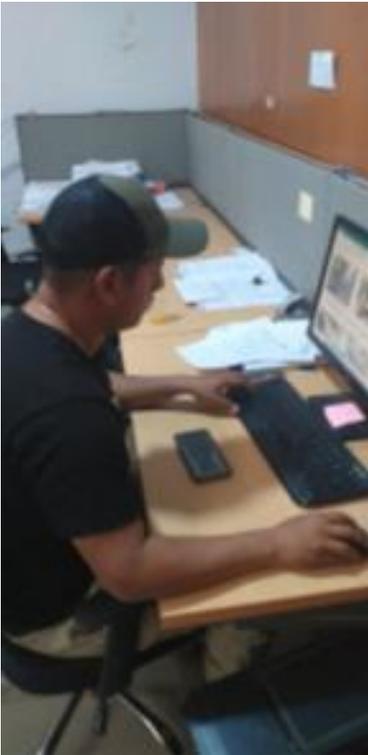
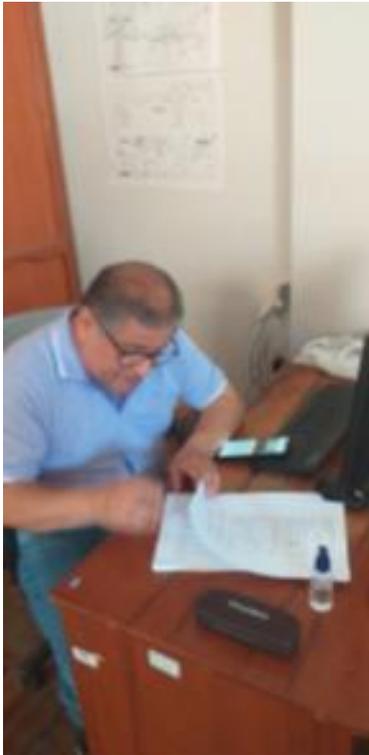
En la ciudad de Huánuco, en el jirón Progreso , cuadra 3 se realiza visita de seguimiento y monitoreo a las oficinas de la supervisión, donde se verifica la presencia del personal especialista, técnico y administrativo realizando labores en gabinete. Se elabora el informe mensual y revisión de las valorizaciones correspondientes al mes de mayo 2023.

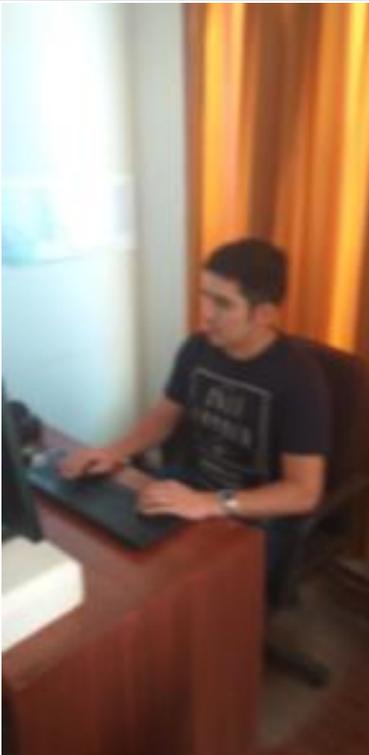
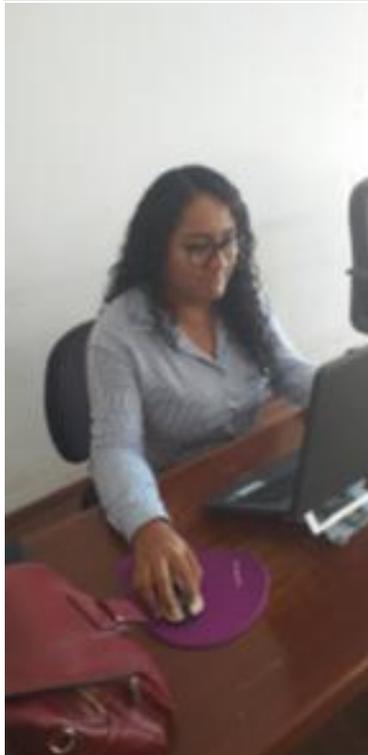
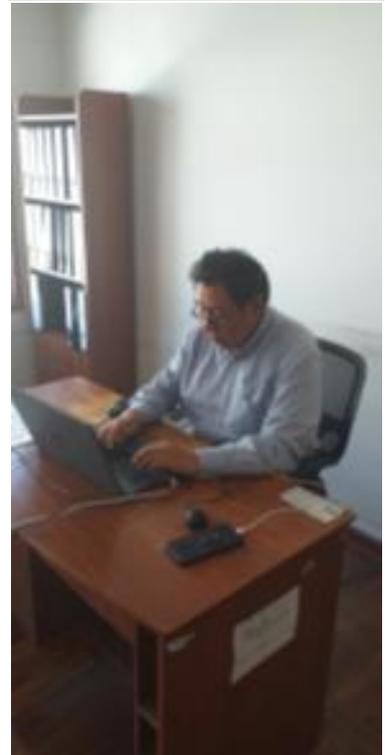
En la ciudad de Huánuco, en el jirón Progreso , cuadra 3 se realiza visita de seguimiento y monitoreo a las oficinas de la supervisión, donde se verifica la presencia del personal técnico y administrativo realizando labores en gabinete
