BITACORA ELECTRÓNICA DE OBRA

Confirma Bitacora: Si	Nro Informe: 0105	Fecha Informe: 06 - 06 - 2023	Nombre De La Obra: Corredor Vial: Huánuco - La Unión- Huallanca, Dv. Antamina/Emp. PE-3N (Tingo Chico) - Nuevas Flores - Llata - Antamina, Tramo I	Personal Encargado: BORIS WALTER AYLLÓN CARCELÉN		
Foto Bitacora:	Foto Bitacora 2:	Foto Bitacora 3:	Foto Bitacora 4:	Foto Bitacora 5:	Foto Bitacora 6:

NUMERO DE INFORME No. 0105-2023
 CONTRATO DE OBRA: No. 127-2018-MTC/ 20
 EMPRESA CONTRATISTA: CHINA RAILWAY 20 BUREAU GROUP CORPORATION
 OBRA: "CONSERVACIÓN POR NIVELES DE SERVICIO Y OPERACIÓN DEL CORREDOR VIAL; HUANUCO- LA UNION- HUALLANCA –DV. ANTAMINA – EMP.PE 3N" (TINGO CHICO) - NUEVAS FLORES - LLATA- ANTAMINA - TRAMO 1 LONGITUD: 52.92 KMS.
 MONTO DEL CONTRATO : S/ 1,241,495,685.46 INCLUYE IGV
 MONTO DEL CONTRATO TRAMO 1 (OI-1) ; S/ 323,942,616.32 Nuevo Monto del Presupuesto OI-1 S/ 395 427 697,64 Inc. I.G.V con precios a junio 2018
 SUPERVISOR: CONSORCIO SUPERVISOR LOUIS BERGER - HOB
 CONTRATO DE CONSULTORIA DE OBRA N° 144 -2018-MTC/20.2
 MONTO DEL CONTRATO DE CONSULTORIA: S/. 123,625,905,13 INCLUYE IGV
 MONTO ASIGNADO AL PRIMER TRAMO (PRIMER EQUIPO) : S/ 27,450,314.74 INCLUYE IGV LA O

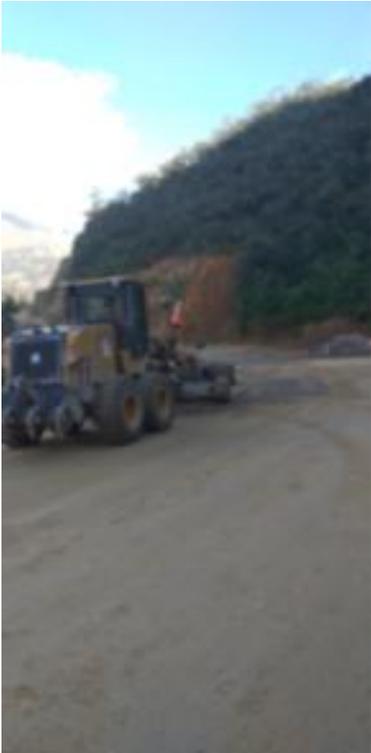
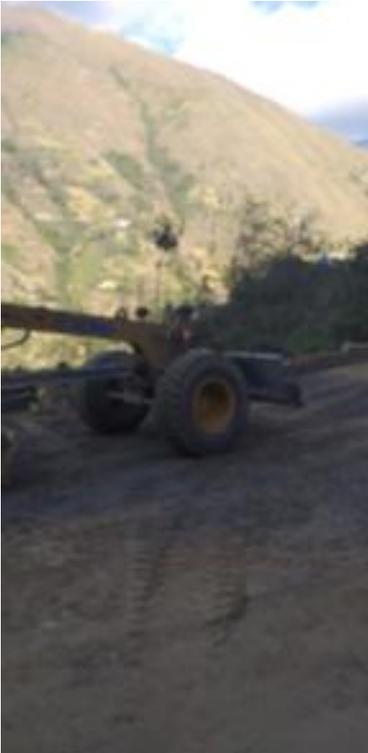
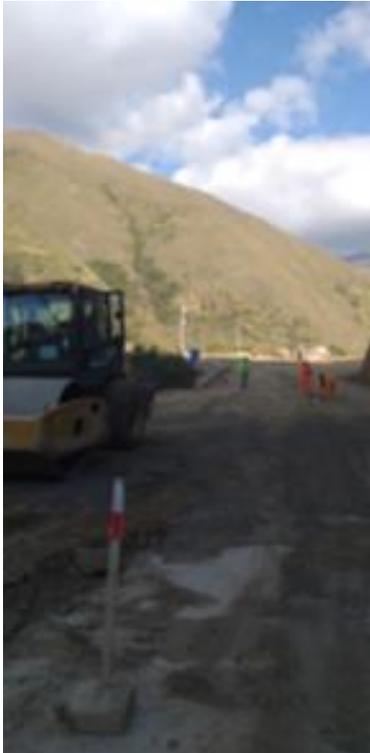
PROGRESIVA KM. 30+580
CODIGO: 200 MOVIMIENTO DE TIERRAS
PARTIDA 207.A MEJORAMIENTOS DE SUELOS

En la progresiva 30+580 se realiza en el lado derecho e izquierdo de la via el mejoramiento de suelos a nivel de la subrasante, donde se utiliza una motoniveladora y una compactadora de rodillo, trabajan: 1capataz, 2 operadores, 2 obreros, 2 vigias

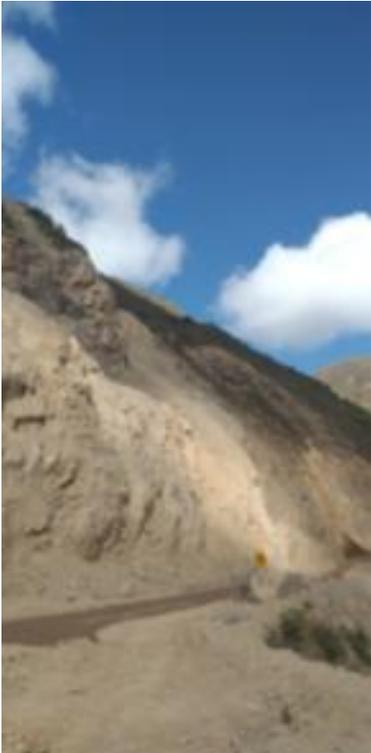
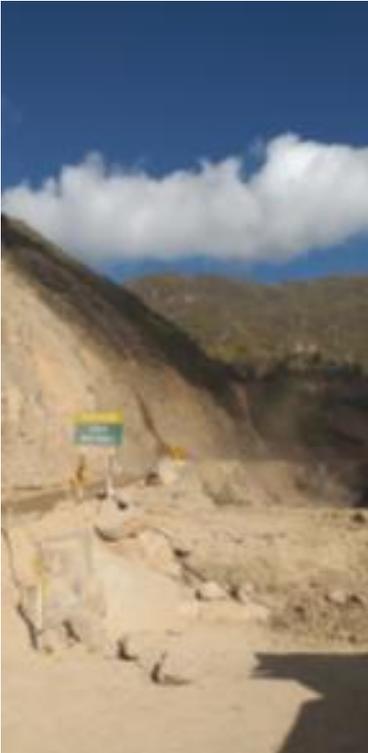
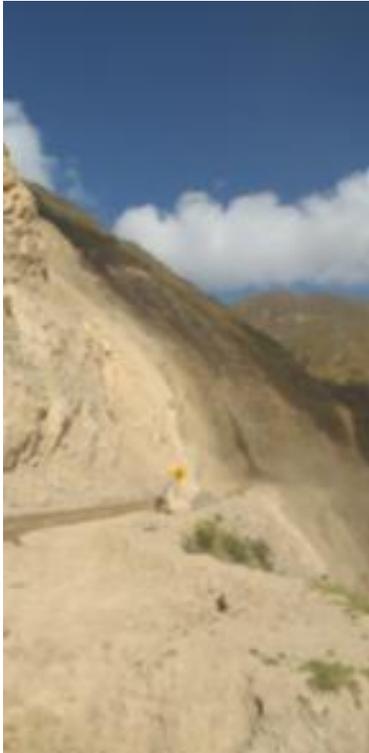
PROGRESIVA KM. 43+700
VISITA DE SEGUIMIENTO Y MONITOREO AL TRAMO 1: DESQUINCHE DE MATERIAL SUELTO EN TALUD SUPERIOR (CANTERA UTILIZADO EN EL TRAMO 2

En la progresiva Km. 43+700 se realiza visita de seguimiento y monitoreo del tramo 1 donde se realiza el desquinche de material roca y granular de la cantera utilizada por la Contratista del tramo 2 donde utiliza una excavadora , trabajan 1 capataz, 2 obreros 1 operador y 2 vigías.

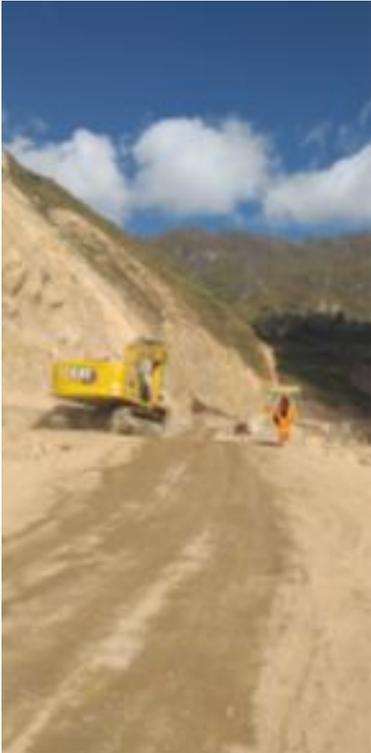
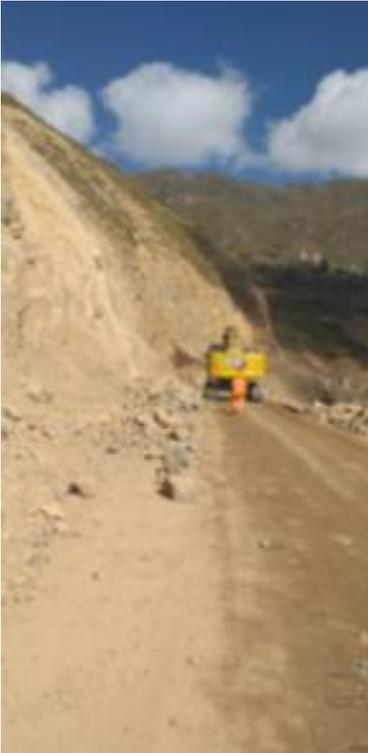
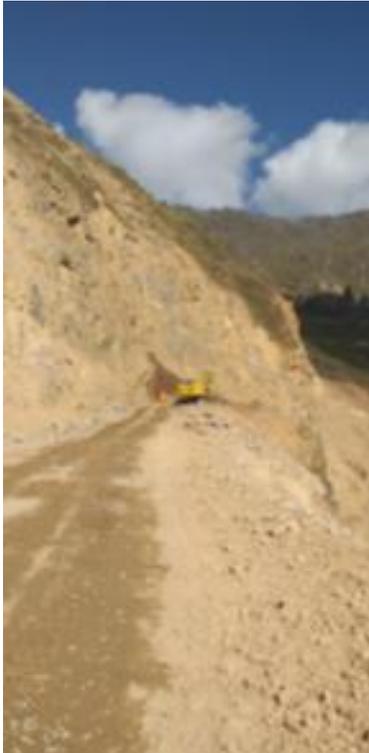
PROGRESIVA KM. 43+700
VISITA DE SEGUIMIENTO Y MONITOREO AL TRAMO 1: DESQUINCHE DE MATERIAL SUELTO EN TALUD SUPERIOR (CANTERA UTILIZADO EN EL TRAMO 2

En la progresiva Km. 43+700 se realiza visita de seguimiento y monitoreo del tramo 1 donde se realiza el desquinche de material roca y granular de la cantera utilizada por la Contratista del tramo 2 donde utiliza una excavadora , trabajan 1 capataz, 2 obreros 1 operador y 2 vigías. En este punto se verifica la necesidad de un cargador frontal para la carga y limpieza del material caído del talud superior, donde esta actividad lo realiza la misma excavadora que se ubica en el talud superior, que baja y sube para limpiar y desquincar. perdiendo tiempo por falta de un cargador frontal.

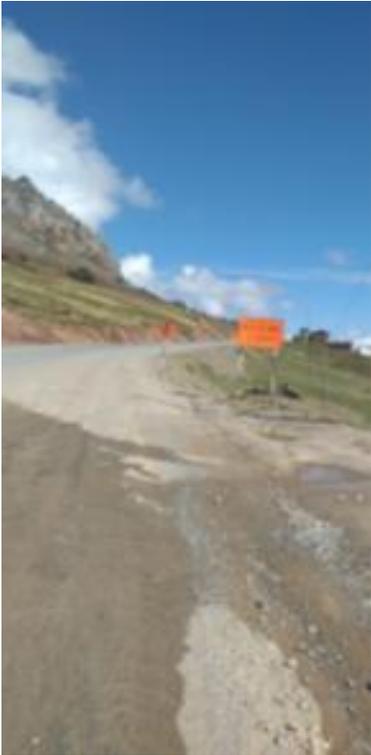
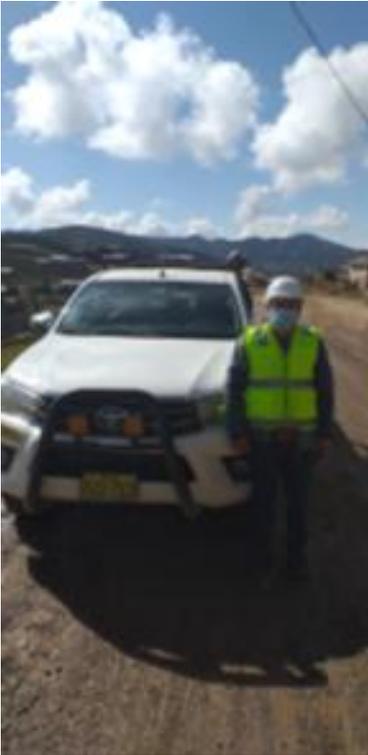
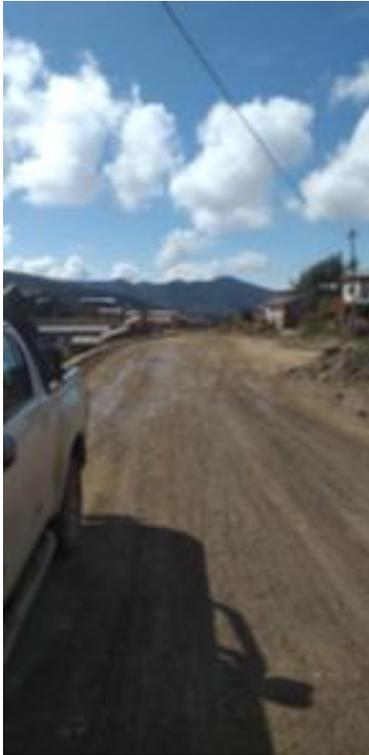
PROGRESIVA KM. 52+920 VISITA DE SEGUIMIENTO Y MONITOREO AL TRAMO 1: FINAL DEL TRAMO 1 (SECTOR PUNTO UNION) E INICIO DEL TRAMO 2

En la progresiva Km. 52+920 se realiza visita de seguimiento y monitoreo al final del tramo 1 (sector Punta Unión) donde se verifica que no hay actividades en este sector, el inicio del tramo 2 se verifica que esta asfaltada.

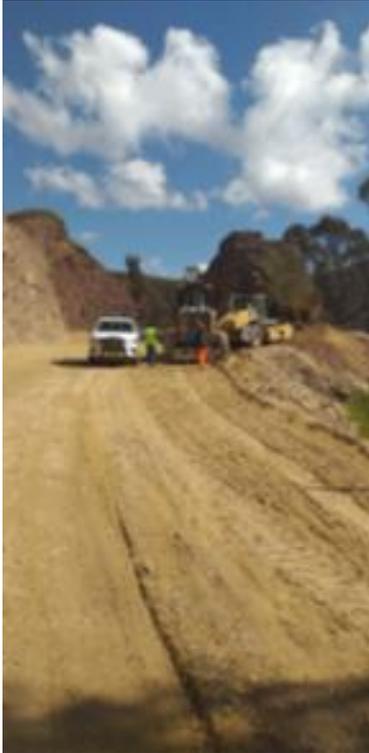
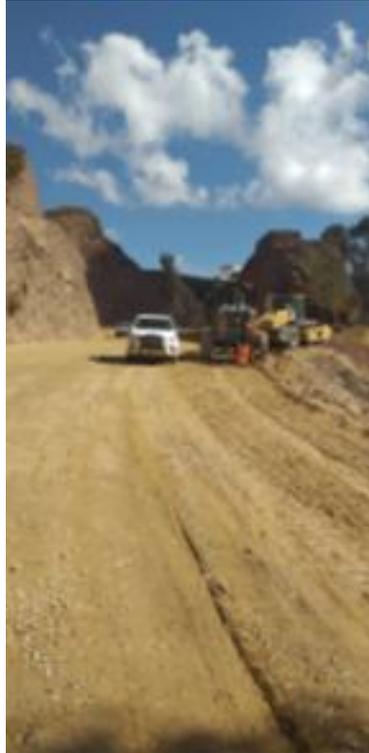
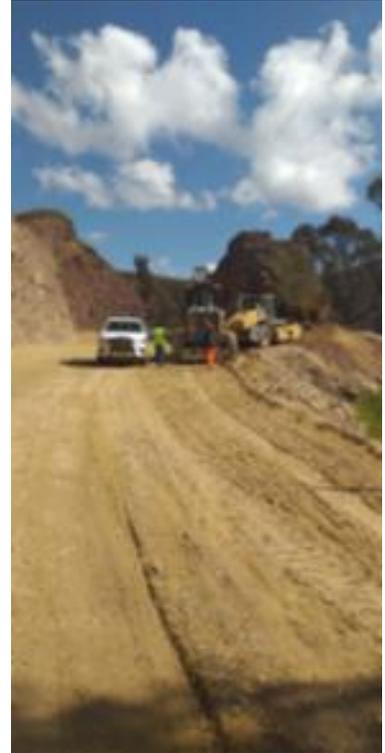
PROGRESIVAS KM. 49+960 AL KM. 50+140
CODIGO: 200 MOVIMIENTO DE TIERRAS
PARTIDA 205.A TERRAPLENES

En la progresiva 49+950 AL KM. 50+140 se realiza en el lado derecho e izquierdo de la via la conformación del terraplén donde actualmente esta a nivel de corona a quince centímetros menos de la sub rasante, donde se utiliza una motoniveladora y una compactadora de rodillo, trabajan: 1capataz, 2 operadores, 2 obreros, 2 vigias

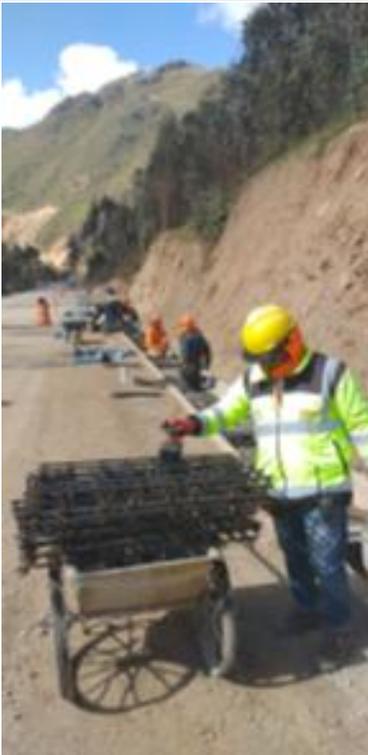
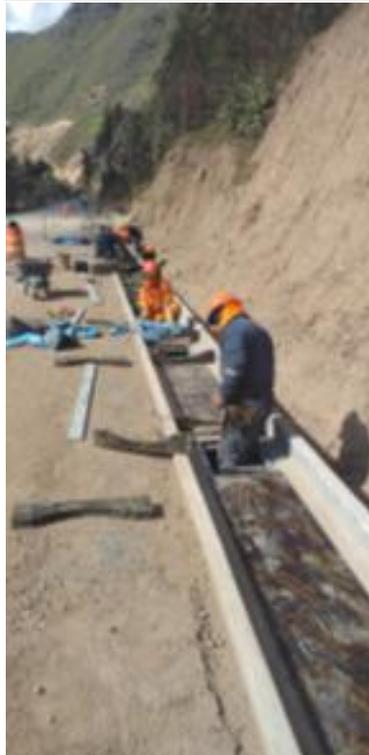
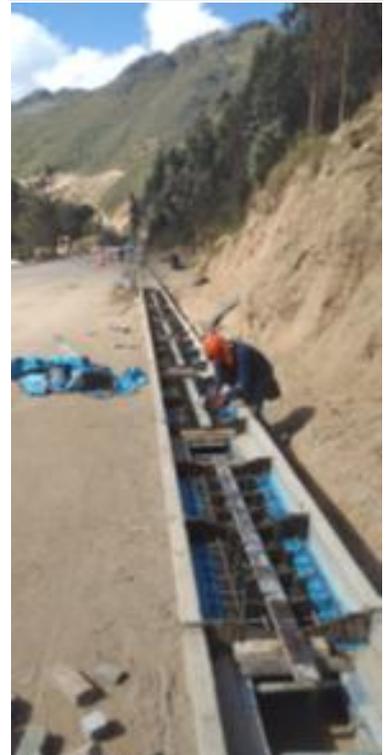
PROGRESIVA KM. 44+800 AL KM. 45+000
CODIGO 500 DRENAJE
PARTIDA 501.E EXCAVACION NO CLASIFICADA PARA ESTRUCTURAS
PARTIDA 503.I ENCOFRADO Y DESENCOFRADO
PARTIDA 504.A ACERO DE REFUERZO
PARTIDA 510.A2 CUNETAS REVESTIDAS EN CONCRETO TIPO C-2,

En las PROGRESIVAS KM. 44+800 AL KM. 45+000 Se realiza el encofrado, colocación de acero de refuerzo para la construcción de las tapas de cunetas revestidas de concreto tipo c.2 , Se utiliza herramientas menores, trabajan: 1 capataz y 8 obreros

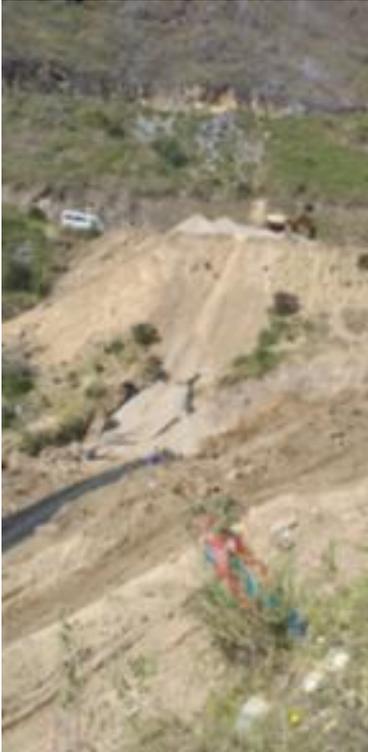
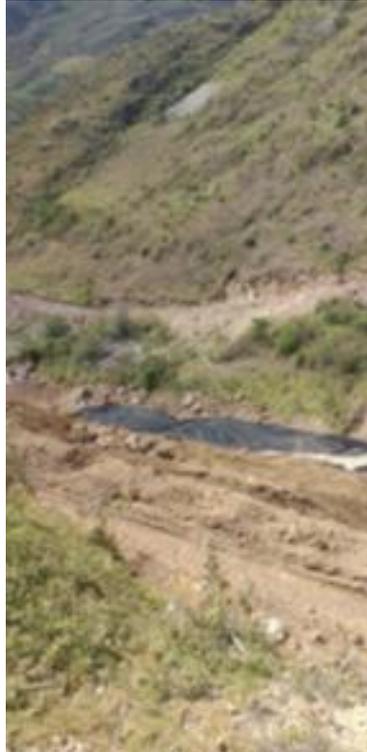
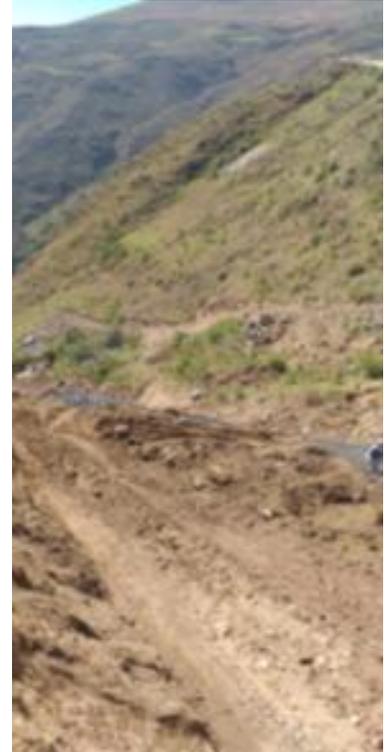
VISITA DE SEGUIMIENTO Y MONITOREO AL TRAMO 1 (OBRAS INICIALES) : VISITA A DME 40+600
INICIO DE ACTIVIDADES DE EXCAVACION, SUBDREN Y CONFORMACION (ADICIONAL No, 23)

En la progresiva Km. 40+600 se realiza visita al DME 40+600 recientemente aprobado adicional No. 23 donde se verifica que se continua con las actividades de construcción de sub dren, se ha iniciado con el transporte de material excedente hacia el DME y la conformación del material excedente utilizando 1 excavadoras de oruga, 1 tractor de oruga y 6 volquetes trabajan en el sitio 1 capataz, 2 operadores, 6 choferes, 5 obreros. 2 vigias
2 ayudantes. Para la vía de acceso se ha utilizado un tractor de oruga

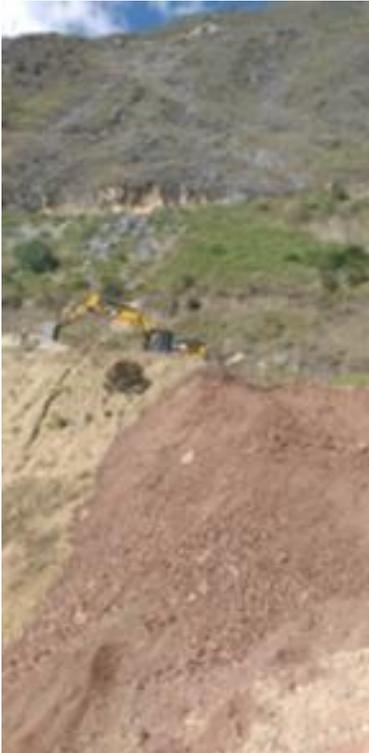
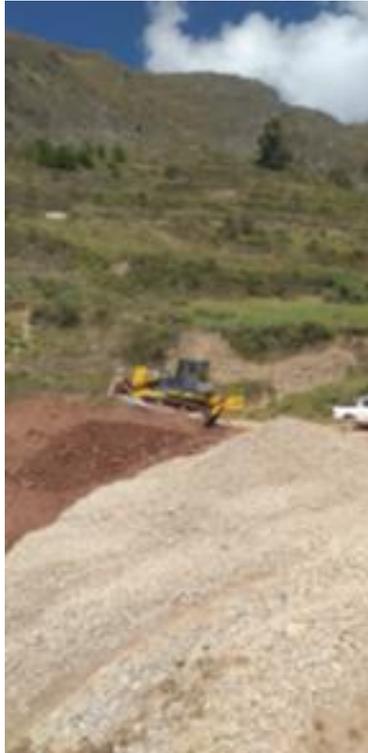
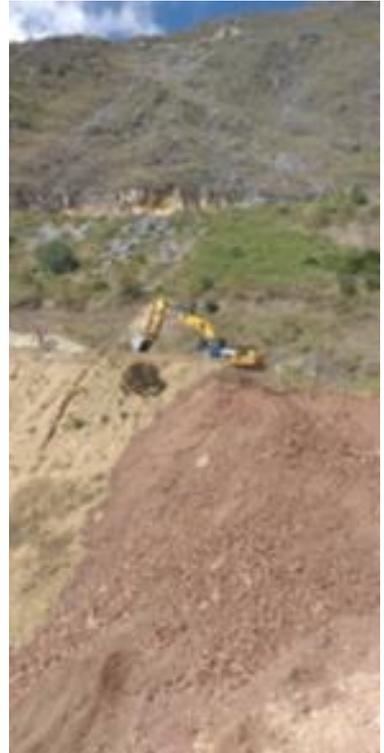
VISITA DE SEGUIMIENTO Y MONITOREO AL TRAMO 1 (OBRAS INICIALES) : VISITA A DME 40+600
INICIO DE ACTIVIDADES DE EXCAVACION, SUBDREN Y CONFORMACION (ADICIONAL No, 23)

En la progresiva Km. 40+600 se realiza visita al DME 40+600 recientemente aprobado adicional No. 23 donde se verifica que se continua con las actividades de construcción de sub dren, se ha iniciado con el transporte de material excedente hacia el DME y la conformación del material excedente utilizando 1 excavadoras de oruga, 1 tractor de oruga y 6 volquetes trabajan en el sitio 1 capataz, 2 operadores, 6 chóferes, 5 obreros. 2 vigias 2 ayudantes. Para la conformación se ha utilizado un tractor de oruga. La excavadora se esta utilizando para limpiar el material filtro de los subdrenes,

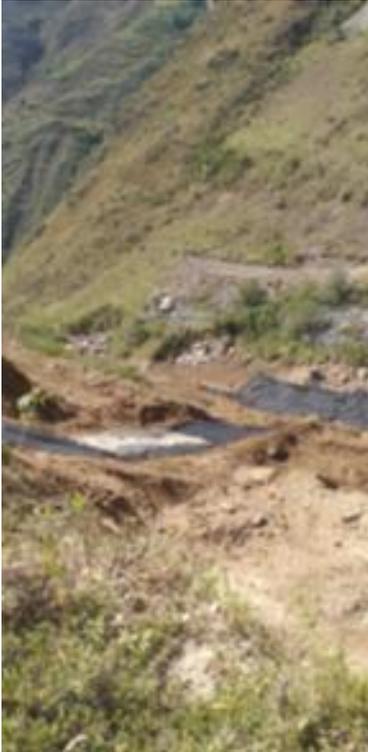
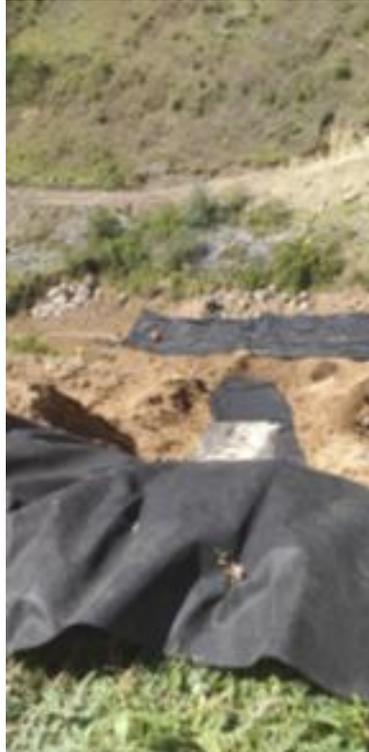
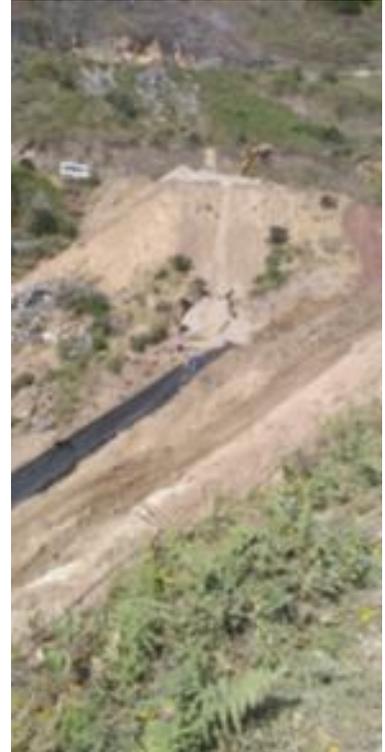
VISITA DE SEGUIMIENTO Y MONITOREO AL TRAMO 1 (OBRAS INICIALES) : VISITA A DME 40+600
CONTINUACION DE ACTIVIDADES DE SUBDRENES (ADICIONAL No, 23)

En la progresiva Km. 40+600 se realiza visita al DME 40+600 recientemente aprobado adicional No. 23 donde se verifica que se continua con las actividades de construcción de sub dren, en el sitio se encuentra la Supervisión verificando las actividades de subdren realizadas y en ejecución, se realiza el transporte de material excedente hacia el DME y la conformación del material excedente utilizando 1 excavadoras de oruga, 1 tractor de oruga y 6 volquetes trabajan en el sitio 1 capataz, 2 operadores, 6 choferes, 5 obreros. 2 vigias 2 ayudantes. Para la conformación se ha utilizado un tractor de oruga. La excavadora se esta utilizando para limpiar el material filtro de los subdrenes,

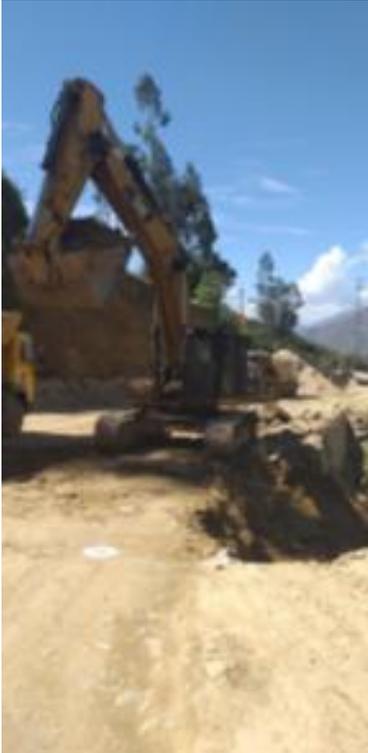
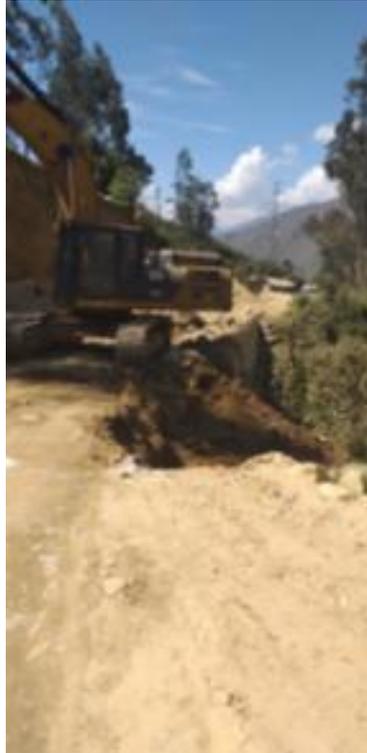
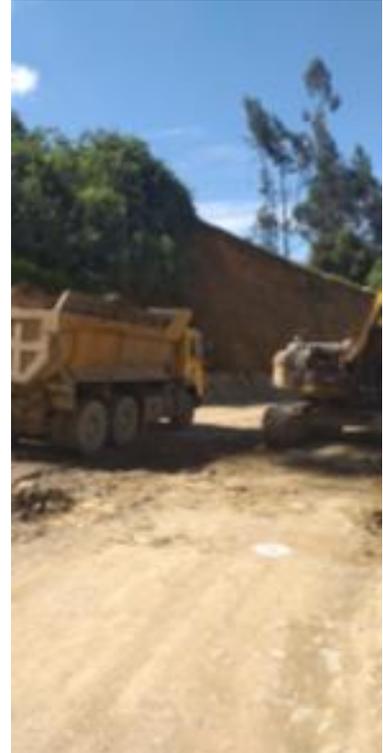
PROGRESIVA KM. 27+736
VISITA DE SEGUIMIENTO Y MONITOREO AL TRAMO 1 (OI-T1) : EXCAVACION PARA
CONSTRUCCION DE MURO
CODIGO 500 DRENAJE
PARTIDA 501.E EXCAVACION NO CLASIFICADA PARA ESTRUCTURAS

En la progresiva Km. 27+736 se realiza la excavación para la construcción de muro de contención, se utiliza una excavadora de oruga y herramientas menores, trabajan 1 capataz, 1 operadores, 2 obreros.

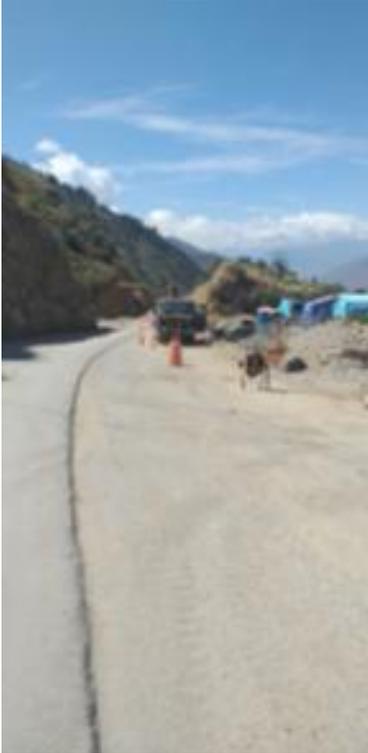
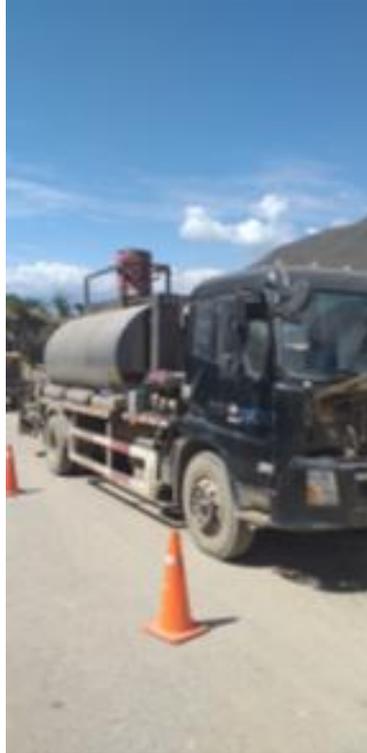
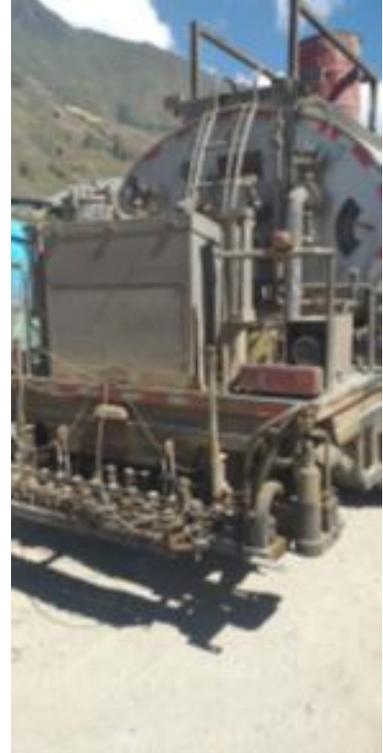
PROGRESIVA KM. 22+250
VISITA DE SEGUIMIENTO Y MONITOREO EN EL TRAMO 1 (OI-T1) : CAMION IMPRIMADOR EN OBRA

En la progresiva Km. 22+250 se verifica en el lado izquierdo de la via que desde el dia de ayer se ha incorporado al tramo 1, un camión imprimador. donde actualmente espera que se realice el soplado, cepillado y limpieza de la zona a imprimir.

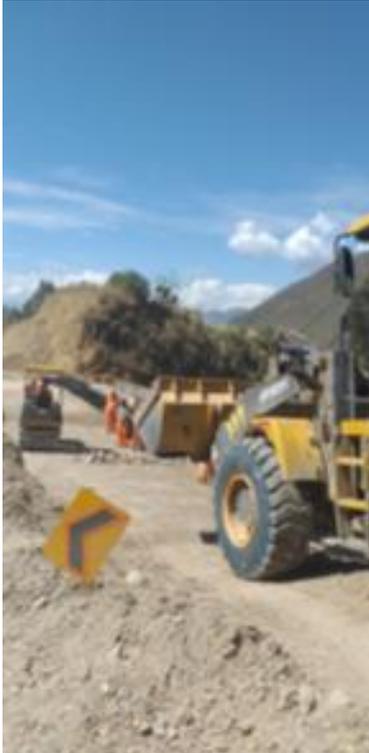
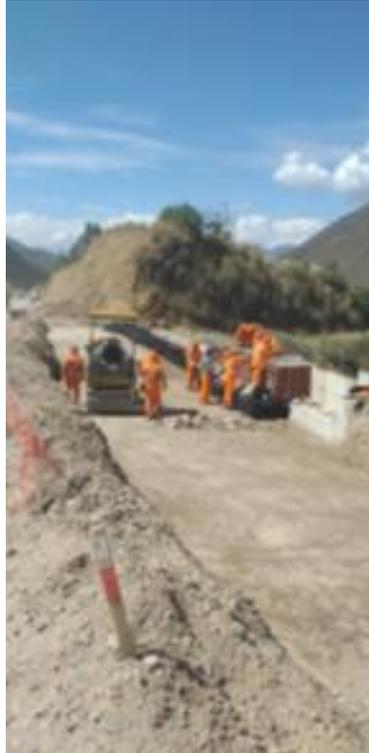
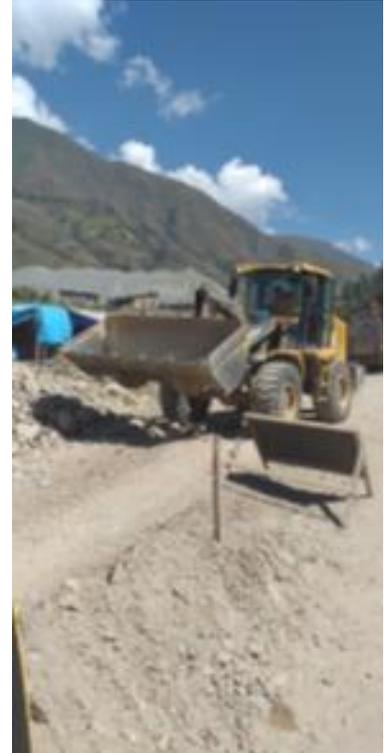
PROGRESIVA KM. 22+120
VISITA DE SEGUIMIENTO Y MONITOREO AL TRAMO 1 (OI-T1) : RELLENO Y CONSTRUCCION DE SUELO REFORZADO Y GAVIONES (REPARACIONES)

En la progresiva Km. 22+140 se continua con la reparación de un muro de suelo reforzado, donde se continua con el relleno y la construcción de gaviones, se utiliza un cargador frontal, una mini compactadora de rodillo y herramientas menores, trabajan 1 capataz, 2 operadores, 6 obreros.

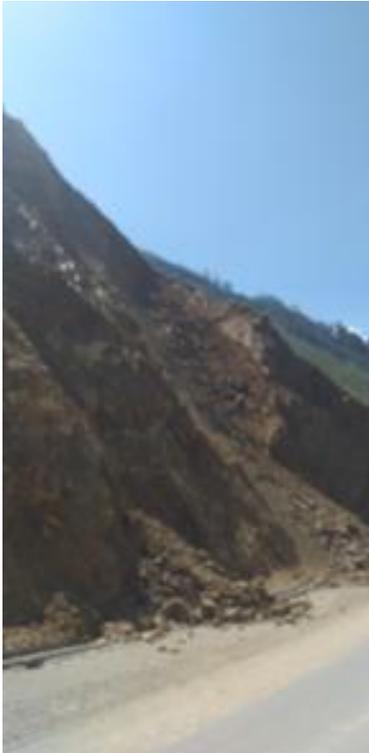
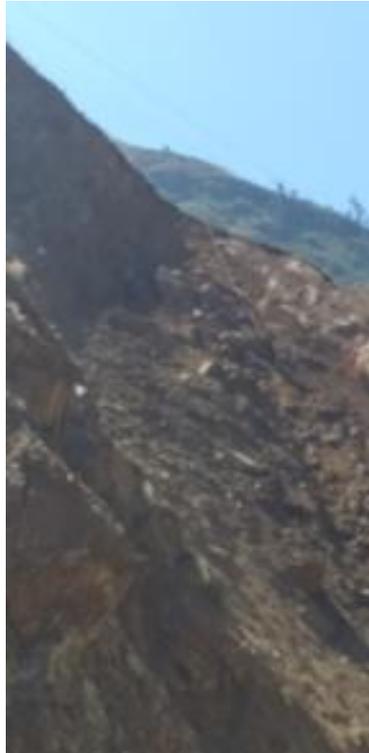
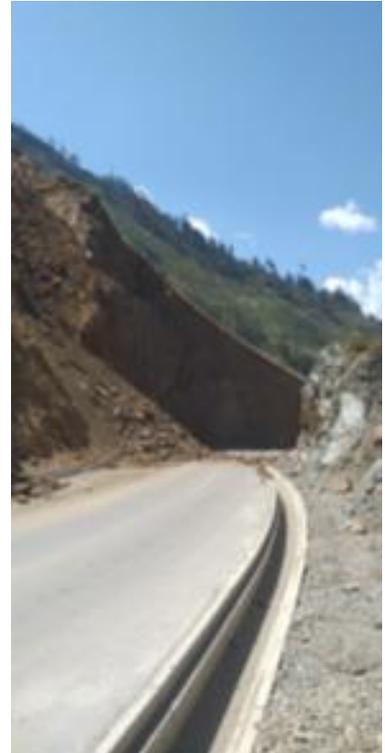
PROGRESIVA KM. 21+800
VISITA DE SEGUIMIEN TO Y MONITOREO AL TRAMO 1 (OI-T1) : DESQUINCHE DE MATERIAL SUELTO EN TALUD SUPERIOR

En la progresiva Km. 21+800 se realiza el desquinche de material suelto en el talud superior, se utiliza herramientas menores, trabajan 1 capataz, 4 operarios. que realizan el desquinche manual en zona de derrumbe
