BITACORA ELECTRÓNICA DE OBRA

Confirma Bitacora:	Nro Informe:	Fecha Informe:	Nombre De La Obra:	Personal Encargado:
Si	110	12 - 06 - 2023	Corredor Vial: Huánuco - La Unión-Huallanca, Dv. Antamina/Emp. PE-3N (Tingo Chico) - Nuevas Flores - Llata - Antamina, Tramo I	BORIS WALTER AYLLÓN CARCELÉN

NUMERO DE INFORME No. 0110-2023
 CONTRATO DE OBRA: No. 127-2018-MTC/ 20
 EMPRESA CONTRATISTA: CHINA RAILWAY 20 BUREAU GROUP CORPORATION
 OBRA: "CONSERVACIÓN POR NIVELES DE SERVICIO Y OPERACIÓN DEL CORREDOR VIAL; HUANUCO- LA UNION- HUALLANCA –DV. ANTAMINA – EMP.PE 3N" (TINGO CHICO) - NUEVAS FLORES - LLATA- ANTAMINA - TRAMO 1 LONGITUD: 52.92 KMS.
 MONTO DEL CONTRATO : S/ 1,241,495,685.46 INCLUYE IGV
 MONTO DEL CONTRATO TRAMO 1 (OI-1) ; S/ 323,942,616.32 Nuevo Monto del Presupuesto OI-1 S/ 395 427 697,64 Inc. I.G.V con precios a junio 2018
 SUPERVISOR: CONSORCIO SUPERVISOR LOUIS BERGER - HOB
 CONTRATO DE CONSULTORIA DE OBRA N° 144 -2018-MTC/20.2
 MONTO DEL CONTRATO DE CONSULTORIA: S/. 123,625,905,13 INCLUYE IGV
 MONTO ASIGNADO AL PRIMER TRAMO (PRIMER EQUIPO) : S/ 27,450,314.74 INCLUYE IGV LA OBRA
 ACTUALMENTE SE ENCUENTRA EN EJECUCION

- VISITA DE SEGUIMIENTO Y MONITOREO A LAS OFICINAS DE SUPERV

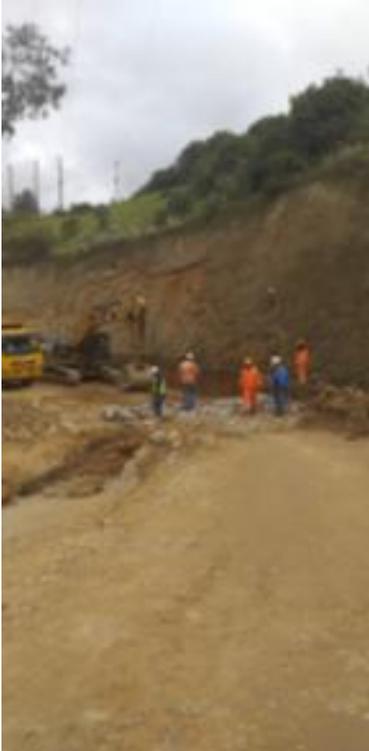
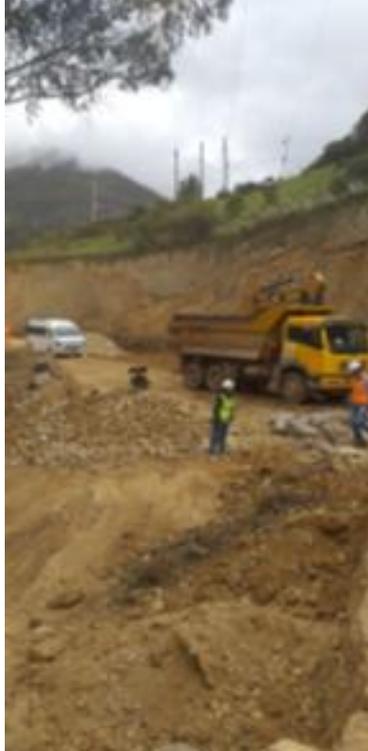
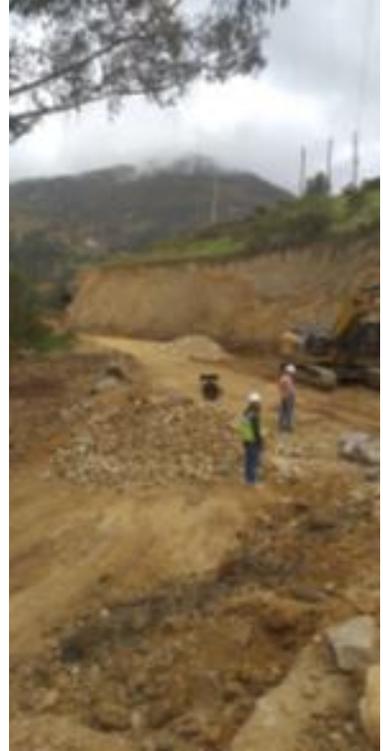
PROGRESIVA KM. 32+970 AL KM. 33+040 li y Id
CODIGO: 200 MOVIMIENTO DE TIERRAS
PARTIDA 207.A MEJORAMIENTOS DE SUELOS

En las progresivas 32+970 al Km. 33+040 se realiza en el lado derecho e izquierdo de la via el mejoramiento de suelos a nivel de la subrasante, Actualmente trabaja 1 excavadora de oruga para la excavación y se utiliza una motoniveladora y una compactadora de rodillo para la extensión y compactación del material de cantera, para el mejoramiento del terreno, trabajan: 1capataz, 3 operadores, 2 obreros, 2 vigias

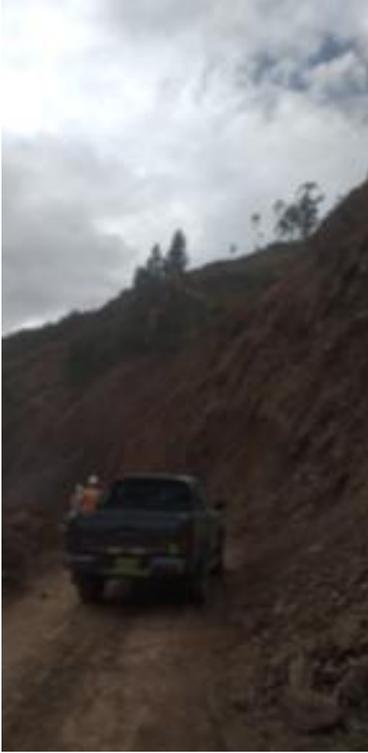
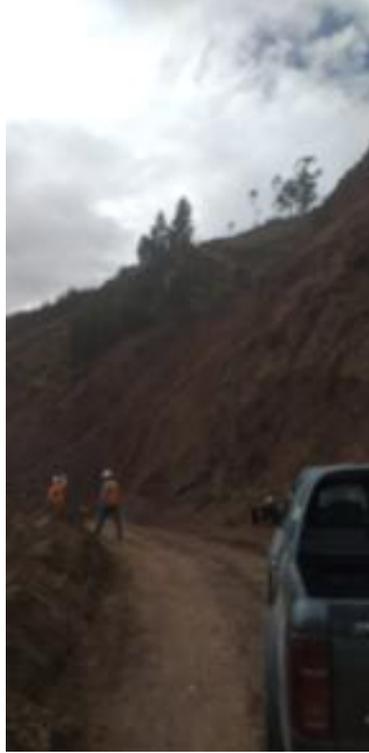
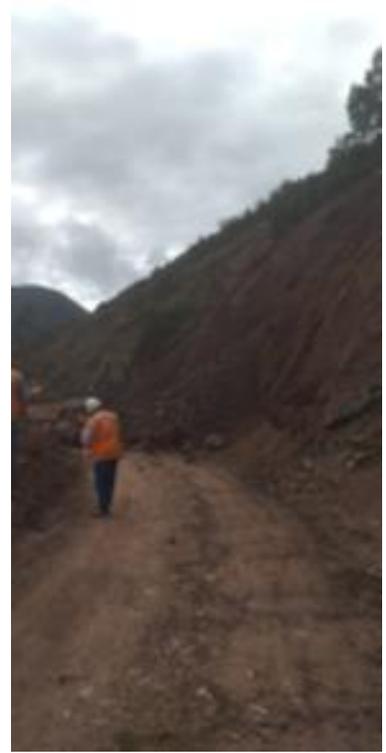
PROGRESIVAS KM. 38+200 AL KM. 38+280
CODIGO: 200 MOVIMIENTO DE TIERRAS
PARTIDA 202.B EXCAVACION EN MATERIAL SUELTO
PARTIDA 212-A BANQUETAS PARA RELLENOS

En la progresiva 38+200 AL KM. 38+280 se realiza corte en el talud superior derecho de la vía donde se utiliza dos excavadoras de oruga, una construyendo banqueteta y otra para la carga del material , se utiliza 4 volquetes, trabajan: 1 capataz, 2 operadores, 2 obreros, 4 choferes, 2 vigias

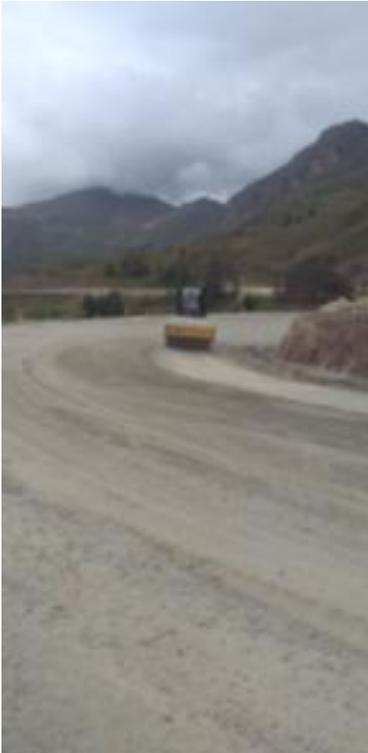
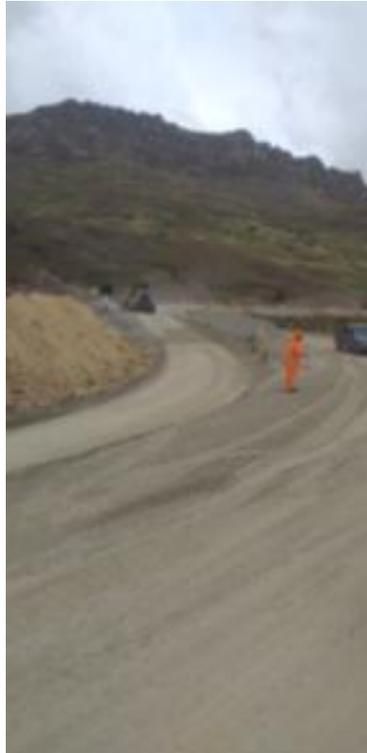
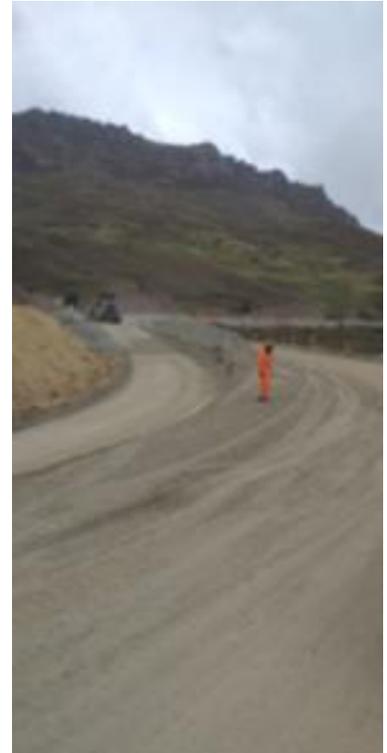
PROGRESIVA KM. 50+310 AL KM. 50 +390

En la progresiva Km. 50+310 al Km. 50+390 se realiza base la reparación de la base granular , que presento deflexiones muy altas con la viga de benkelman, se procedio a reparar primero a nivel de subrasante y luego la base. Se utiliza una motoniveladora, una compactadora de rodillo y un camion cisterna , trabajan 1 capataz, 2 operadores, 1 chofer , 2 obreros, 2 vigias.
