BITACORA ELECTRÓNICA DE OBRA

Confirma Bitacora: Si	Nro Informe: 119	Fecha Informe: 22 - 06 - 2023	Nombre De La Obra: Corredor Vial: Huánuco - La Unión- Huallanca, Dv. Antamina/Emp. PE-3N (Tingo Chico) - Nuevas Flores - Llata - Antamina, Tramo I	Personal Encargado: BORIS WALTER AYLLÓN CARCELÉN		
Foto Bitacora:	Foto Bitacora 2:	Foto Bitacora 3:	Foto Bitacora 4:	Foto Bitacora 5:	Foto Bitacora 6:

NUMERO DE INFORME No. 0119-2023
CONTRATO DE OBRA: No. 127-2018-MTC/ 20
EMPRESA CONTRATISTA: CHINA RAILWAY 20 BUREAU GROUP CORPORATION
OBRA: "CONSERVACIÓN POR NIVELES DE SERVICIO Y OPERACIÓN DEL CORREDOR VIAL; HUANUCO- LA UNION- HUALLANCA –DV. ANTAMINA – EMP.PE 3N" (TINGO CHICO) - NUEVAS FLORES - LLATA- ANTAMINA - TRAMO 1 LONGITUD: 52.92 KMS.
MONTO DEL CONTRATO : S/ 1,241,495,685.46 INCLUYE IGV
MONTO DEL CONTRATO TRAMO 1 (OI-1) ; S/ 323,942,616.32 Nuevo Monto del Presupuesto OI-1 S/ 395 427 697,64,Inc. I.G.V con precios a junio 2018
SUPERVISOR: CONSORCIO SUPERVISOR LOUIS BERGER - HOB
CONTRATO DE CONSULTORIA DE OBRA N° 144 -2018-MTC/20.2
MONTO DEL CONTRATO DE CONSULTORIA: S/. 123,625,905,13 INCLUYE IGV
MONTO ASIGNADO AL PRIMER TRAMO (PRIMER EQUIPO) : S/ 27,450,314.74 INCLUYE IGV LA OBRA ACTUAL

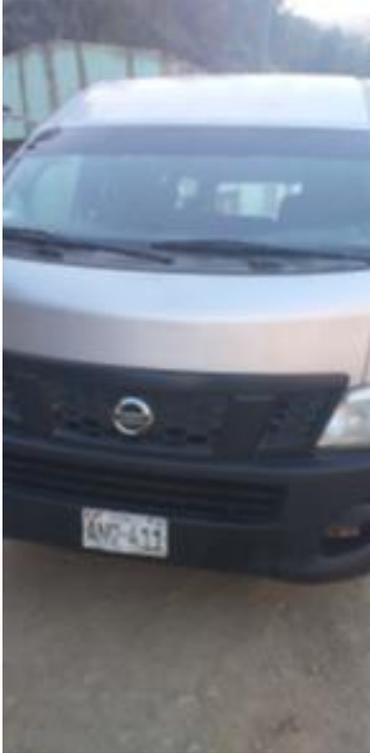
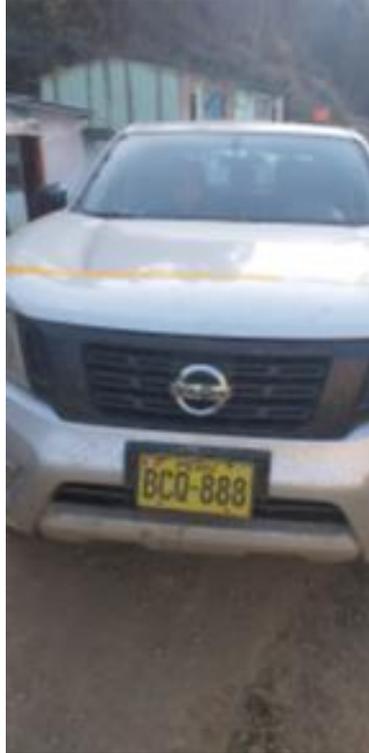
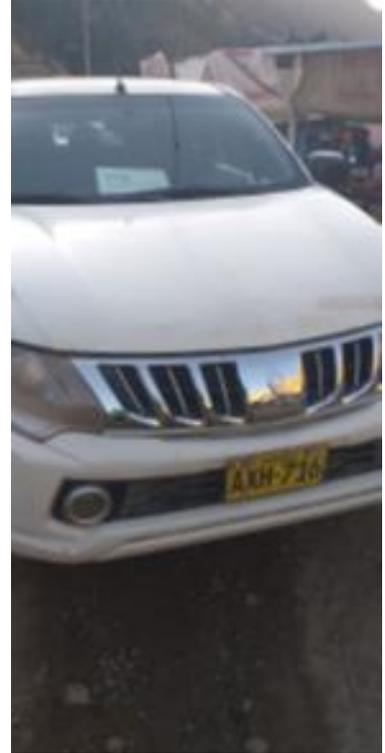
PROGRESIVA KM. 18+500
VISITA DE SEGUIMIENTO Y MONITOREO AL TRAMO 1 (OI-T1) : RECURSOS DE LA SUPERVISION (VEHICULOS)

En la Progresiva Km. 18+500 en el Poblado de Huancapallac se concentra parte del personal de Supervisión, para iniciar actividades, se verifica in situ la presencia de 3 vehículos de la Supervisión.

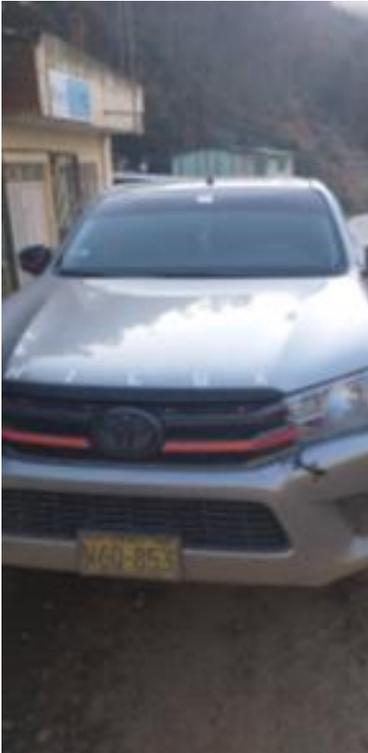
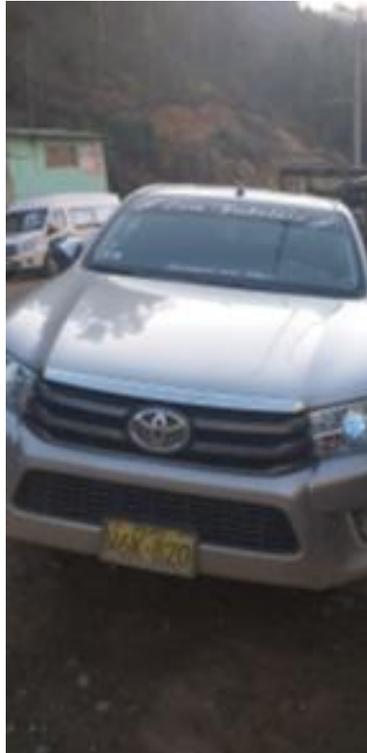
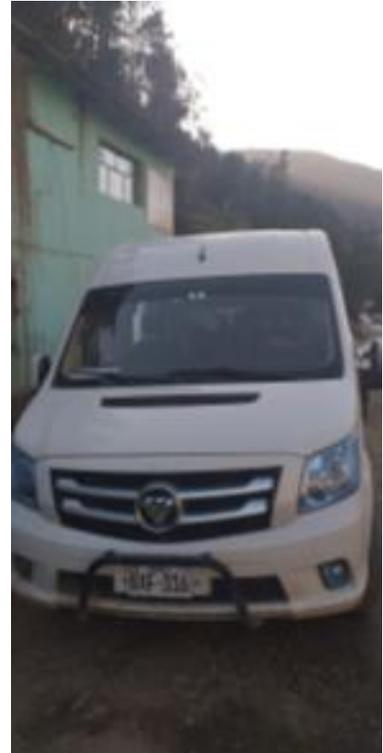
PROGRESIVA KM. 18+500

En la Progresiva Km. 18+500 en el Poblado de Huancapallac se concentra parte del personal de Supervisión, para iniciar actividades, se verifica in situ la presencia de 3 vehículos MAS de la Supervisión. para un total de 6 vehiculos en campo.

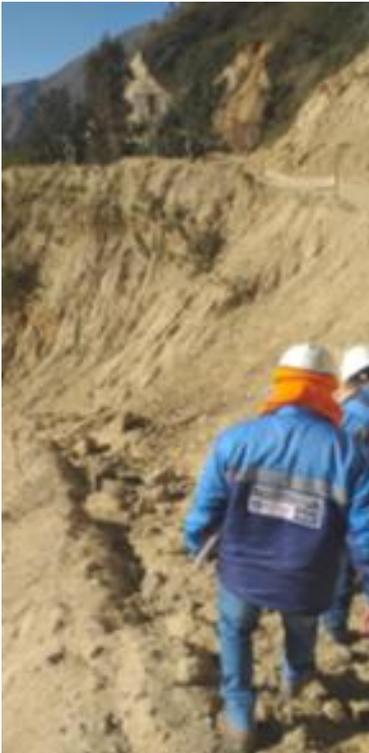
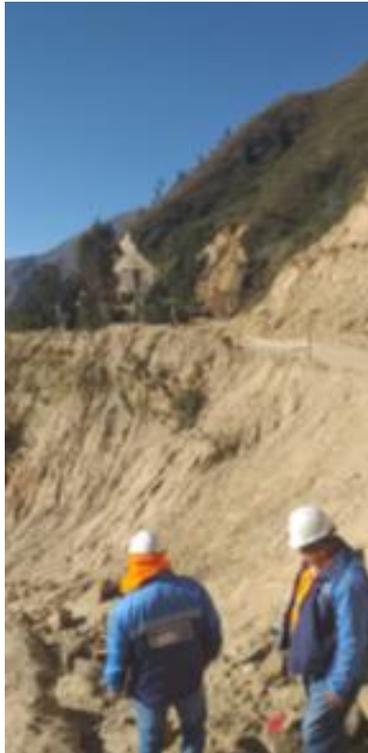
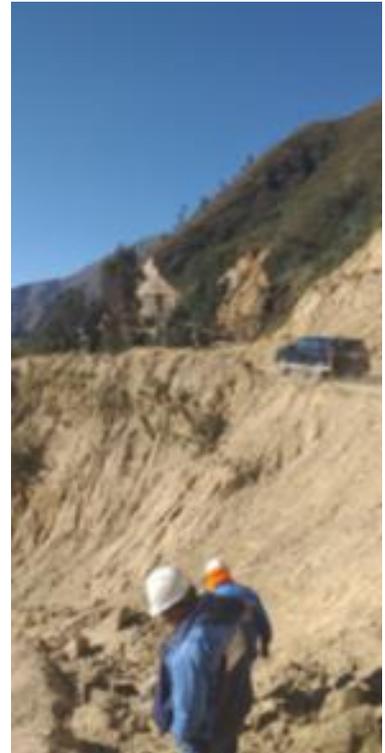
PROGRESIVA KM. 28+435

En la progresiva KM. 28+435 se realiza acompañamiento a los especialistas de estructuras y obras de drenaje, trazo y topografía y Geología al sector donde el Contratista plantea la construcción de muro de suelo reforzado en el lado izquierdo de la vía , esta actividad esta incluida dentro del trámite de prestación adicional No. 28. El equipo de topografía de la Supervisión realiza una revisión del los puntos de referencia colocado por el Contratista.

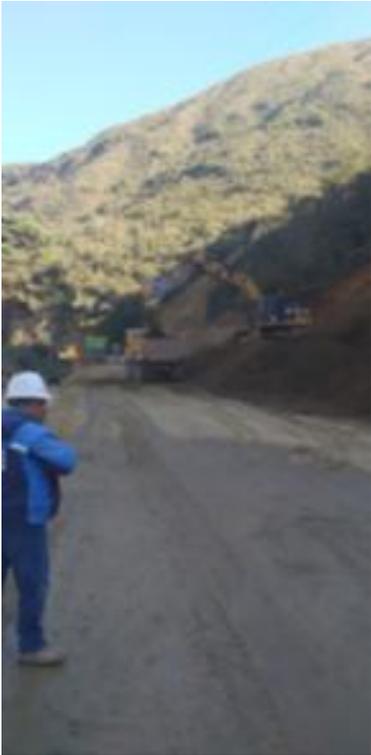
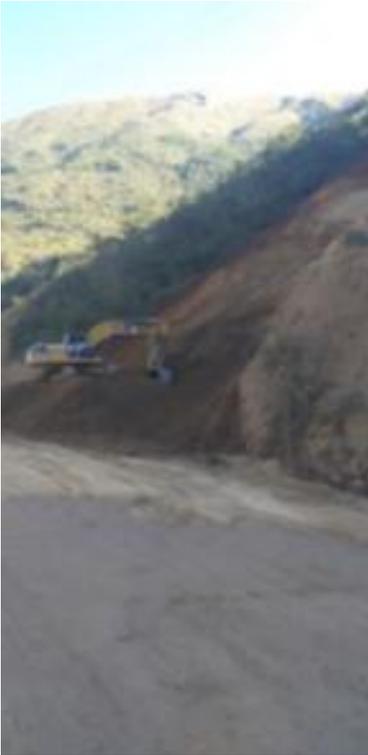
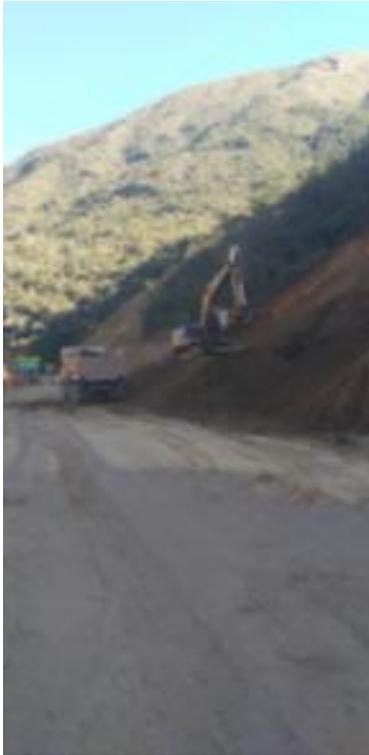
PROGRESIVAS KM. 30+820
CODIGO: 200 MOVIMIENTO DE TIERRAS
PARTIDA 203.A REMOCION DE DERRUMBES

En la progresiva KM. 30+840 se realizo en el lado derecho de la via, en el talud superior, trabaja una excavadora de oruga realizando limpieza trabajan: 1capataz, 1 operador, 2 obreros, 2 vigias

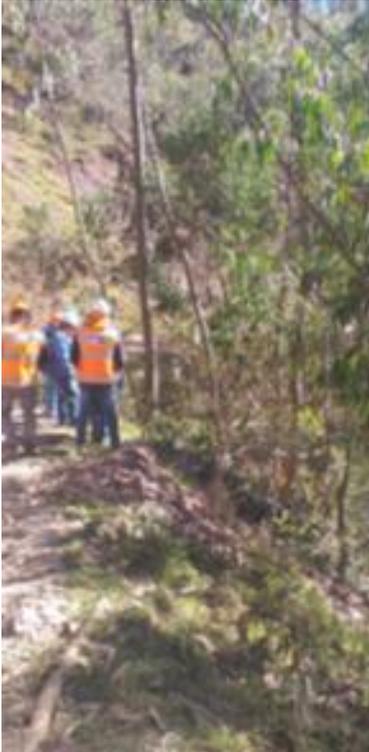
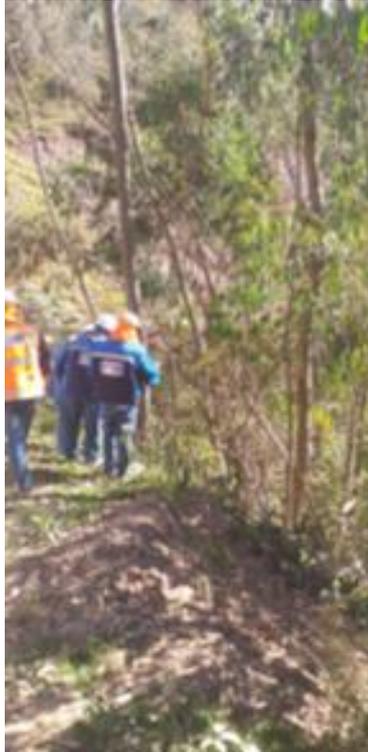
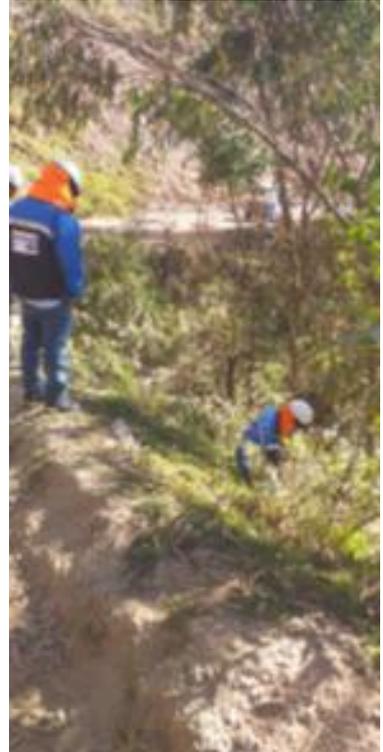
PROGRESIVAS KM. 37+180 AL KM. 37+251

En las progresivas KM. 37+180 al Km. 37+251 se realiza acompañamiento a los especialistas de estructuras y obras de drenaje, trazo y topografía y Geología a otro sector donde el Contratista plantea la construcción de muro de suelo reforzado en el lado izquierdo de la vía , esta actividad esta incluida dentro del trámite de prestación adicional No. 28. El equipo de geología y topografía revisan el lugar donde se realizo una calicata y realizan vuelo de DRON para el reconocimiento de la zona. Se observo la presencia de una alcantarilla TMC existente, en la zona donde se construirá el Muro de Suelo reforzado, el cual no ha sido considerado su extensión o reubicación en el adicional , se requiere revisar esta observación.

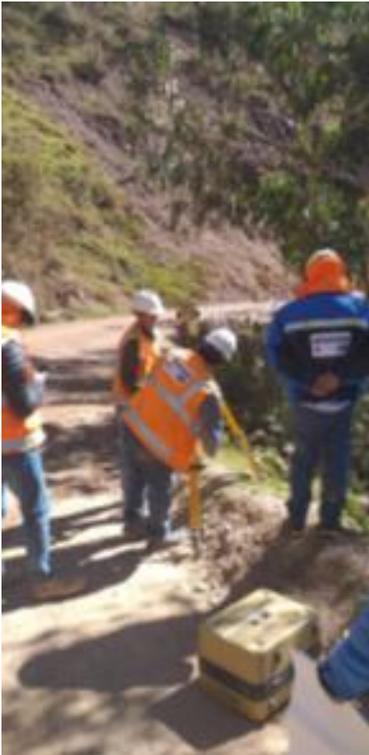
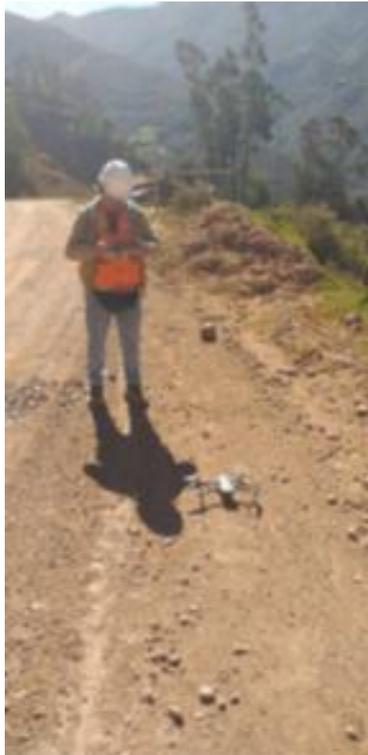
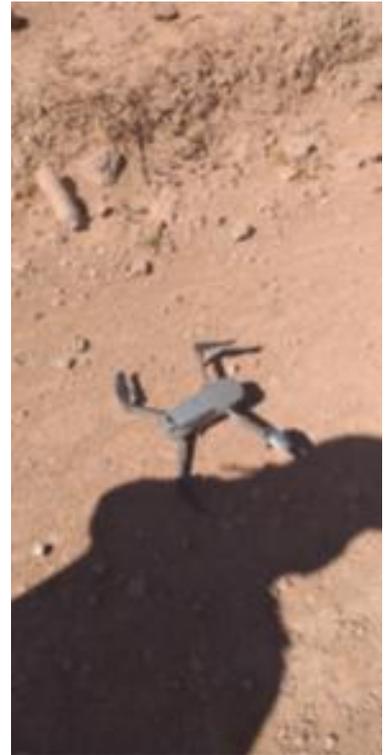
PROGRESIVAS KM. 37+180 AL KM. 37+251

En las progresivas KM. 37+180 al Km. 37+251 se realiza acompañamiento a los especialistas de estructuras y obras de drenaje, trazo y topografía y Geología a otro sector donde el Contratista plantea la construcción de muro de suelo reforzado en el lado izquierdo de la vía , esta actividad esta incluida dentro del trámite de prestación adicional No. 28. El equipo de geología y topografía revisan el lugar donde se realizo una calicata y realizan vuelo de DRON para el reconocimiento de la zona. Se observo la presencia de una alcantarilla TMC existente, en la zona donde se construirá el Muro de Suelo reforzado, el cual no ha sido considerado su extensión o reubicación en el adicional , se requiere revisar esta observación.

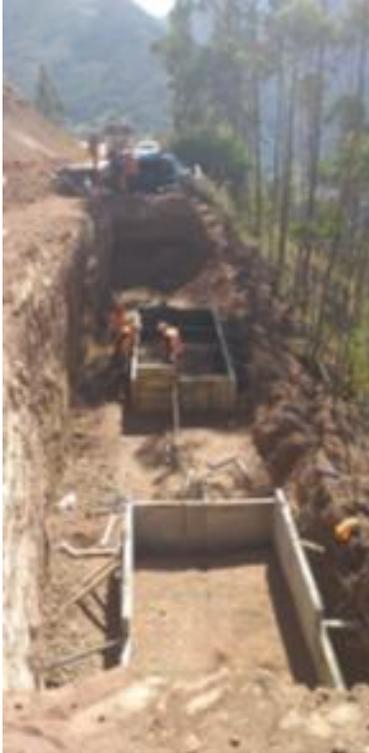
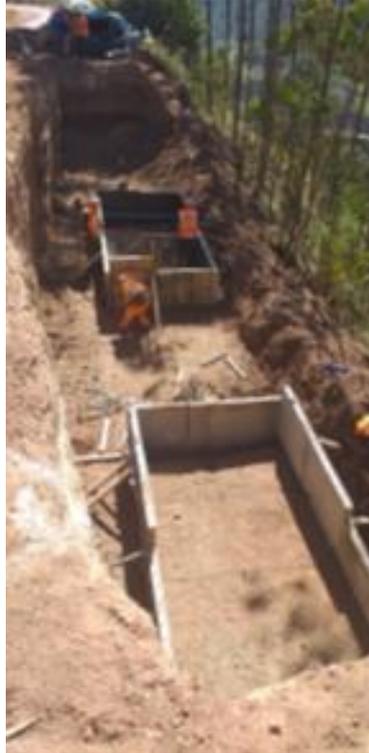
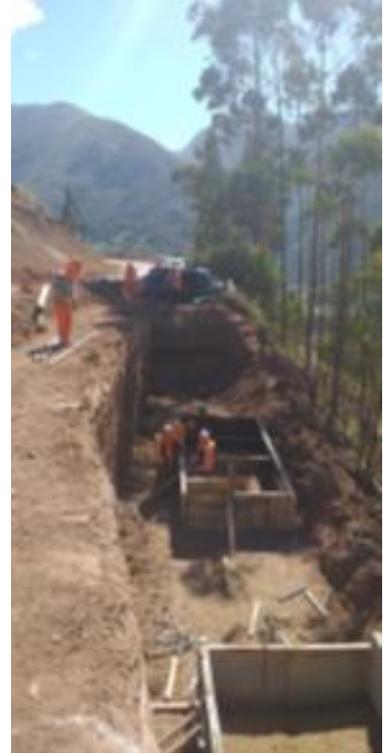
PROGRESIVA KM. 39+070
CODIGO: 500 DRENAJE
PARTIDA: 503.I ENCOFRADO Y DESENCOFRADO

En la progresiva Km. 39+070 len el borde izquierdo de la vía, se realiza el encofrado de las zapatas de muro de concreto ciclopeo, se utiliza herramientas menores, trabajan 1 capataz, 3 obreros

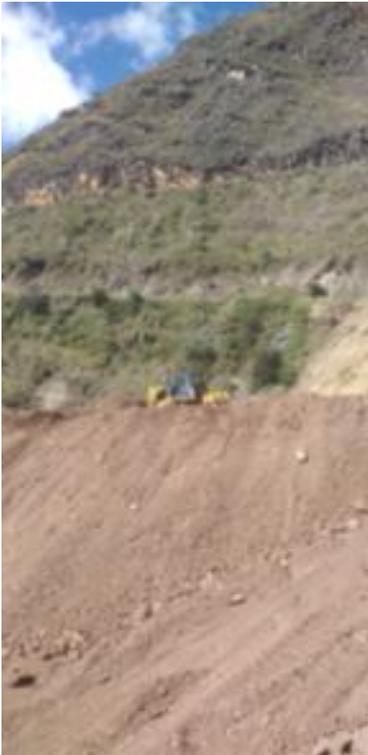
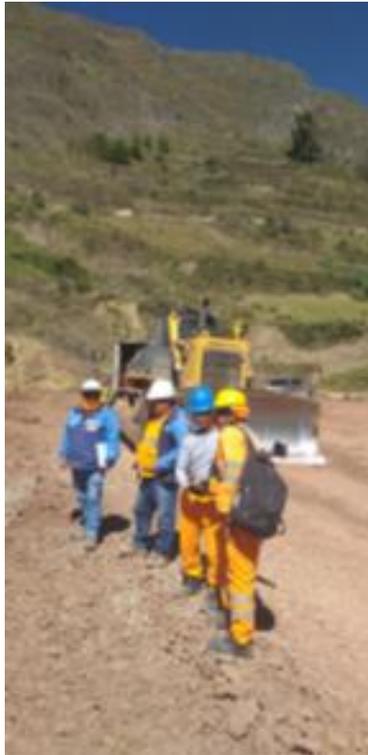
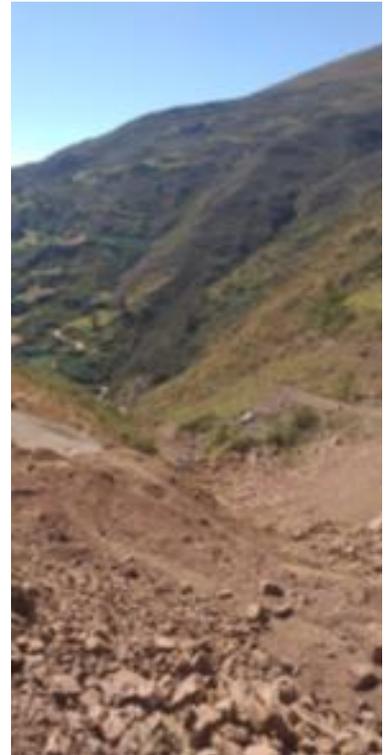
PROGRESIVA KM. 40+600

En la progresiva Km. 40+600 se realiza visita al DME 40+600 recientemente aprobado adicional No. 23 donde se verifica que se continua con las actividades de transporte de material excedente hacia el DME y la conformación del material excedente utilizando: 1 tractor de oruga y 6 volquetes trabajan en el sitio 1 capataz, 1 operador, 6 choferes, 2 obreros. 2 vigias 2 ayudantes

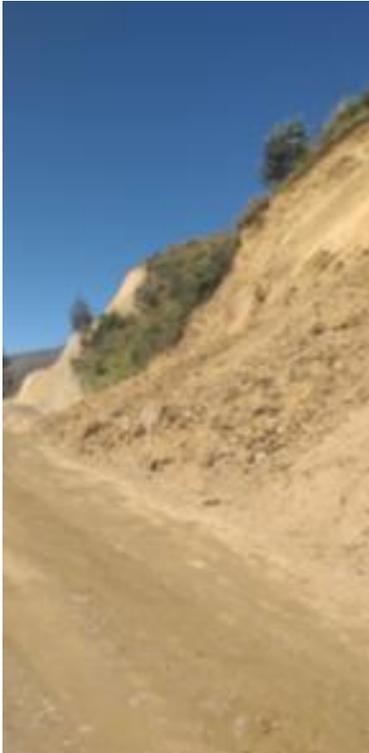
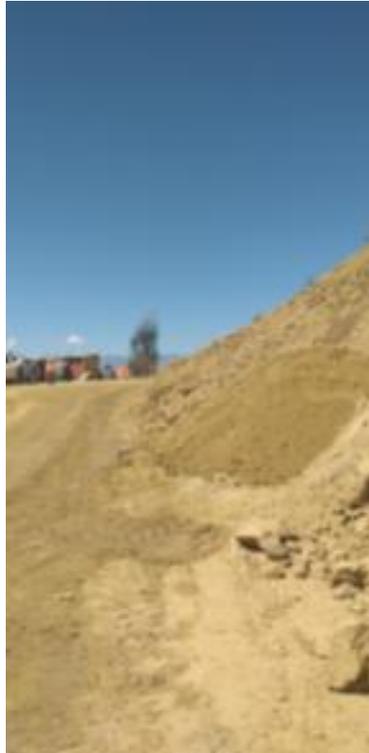
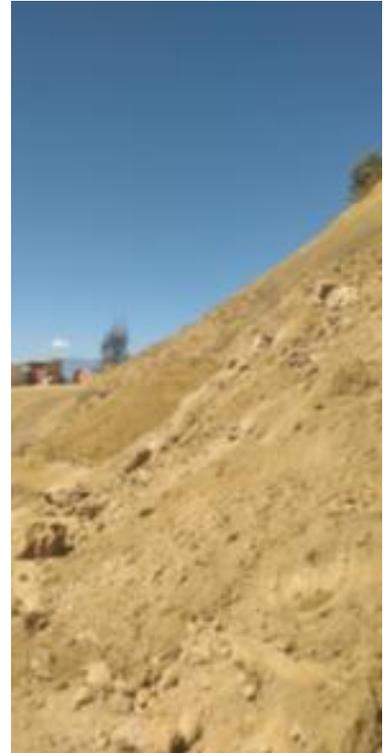
PROGRESIVAS KM. 28+960 AL KM. 29+040
VISITA DE SEGUIMIENTO Y MONITOREO AL TRAMO 1 (OI-T1) : ZONA DE DERRUMBE
CODIGO: 200 MOVIMIENTO DE TIERRAS
PARTIDA 203.A REMOCION DE DERRUMBES

En las progresivas KM. 28+960 al Km. 29+040 se verifica en el lado derecho de la via, derrumbes desde el talud superior , se realiza visita con el Geólogo de la supervisión

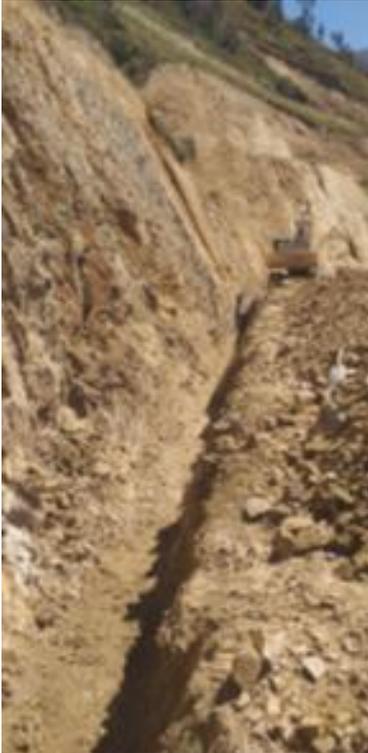
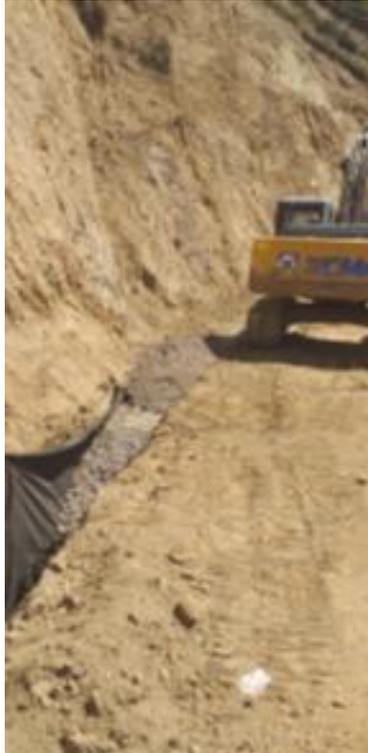
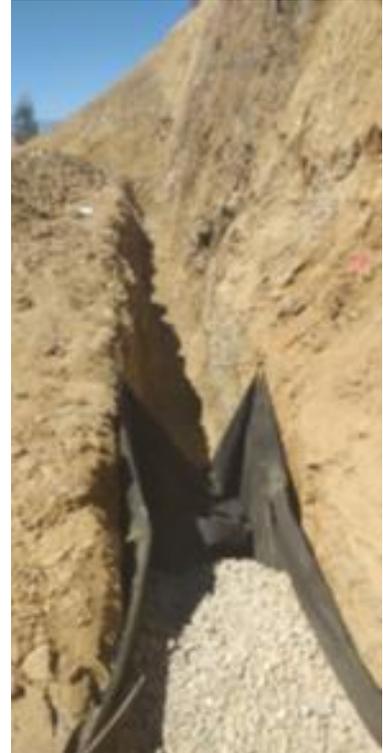
PROGRESIVA KM. 28+920 AL KM. 28+800
VISITA DE SEGUIMIENTO Y MONITOREO AL TRAMO 1 (OI-T1) : CONSTRUCCION DE SUB DREN
CODIGO : 500 DRENAJE
PARTIDA: 509-A SUBDRENES

En la progresiva Km. 28+920 al Km. 28+800 se verifica la construcción de sub drenes en el lado derecho de la vía, En el sitio trabajo se utilizo una excavadora de oruga para la excavación, y herramientas menores, trabajan en el sitio : 1capataz, 1 operador, 4 obreros
