## BITACORA ELECTRÓNICA DE OBRA

REPORTE N°002\_CONTRATO N°68-2023-MNT. TUNEL MACHUPICCHU/NSCP.2023.  
 CONTRATO DE OBRA: No. 057-2021-MTC/ 20, del 07.06.2021  
 EMPRESA CONTRATISTA: CONSORCIO CARRETERA CUSCO  
 OBRA: "MEJORAMIENTO DE LA CARRETERA SANTA MARÍA - SANTA TERESA - PUENTE HIDROELÉCTRICA MACHUPICCHU, ITEM B.- CONSTRUCCIÓN DE TÚNEL Y ACCESOS".  
 MONTO DEL CONTRATO: S/ 166,167,111.89 INCLUYE IGV  
 SUPERVISOR: CONSORCIO SUPERVISOR SANTA TERESA  
 CONTRATO DE CONSULTORÍA DE OBRA N° 035 -2021-MTC/20.2, del 19.03.2021.  
 MONTO DEL CONTRATO DE CONSULTORÍA: S/. 14,391,447,86 INCLUYE IGV  
 - VISITA DE SEGUIMIENTO Y MONITOREO A LAS OFICINAS DE SUPERVISIÓN Y CONTRATISTA  
 - VISITA DE SEGUIMIENTO Y MONITOREO AL TÚNEL DEL KM6+240-KM8+027

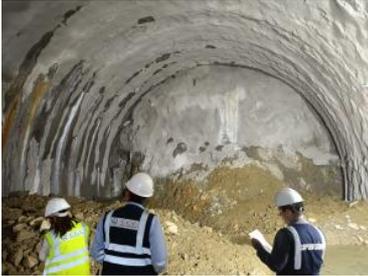
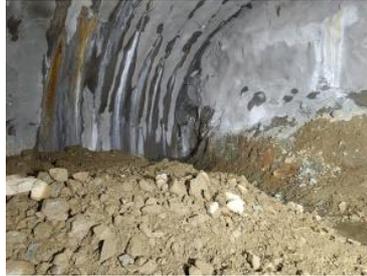
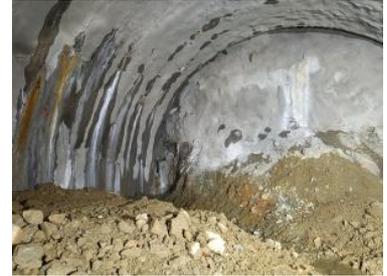
PROGRESIVA KM 7+933  
EXCAVACIÓN ROCA TIPO V Y COLOCACIÓN DE SIEMBRAS.

SE APRECIO LA CONCILIACIÓN DE LOS METRADOS ENTRE LA SUPERVISIÓN Y CONTRATISTA DE LAS ACTIVIDADES DE: EXCAVACIÓN DE ROCA TIPO V, SE HA VACIADO DE CONTRA BÓVEDA CON CONCRETO DE 350 KG/CM2 CON FIBRA; EL VACIADO DE CONTRA BÓVEDA SE REALIZO HACE SEMANAS PREVIA AUTORIZACIÓN DEL SUPERVISOR SEGUN INDICA LOS INGENIEROS DE OFICINA TÉCNICA DEL CONTRATISTA.

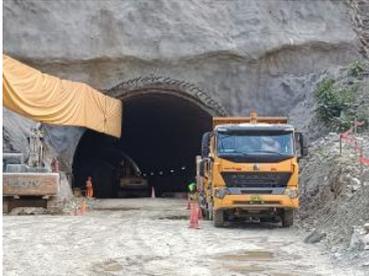
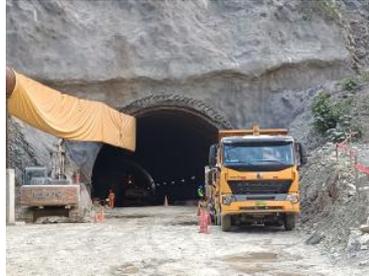
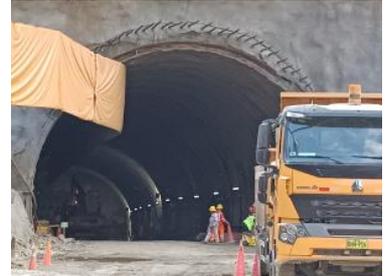
PROGRESIVA KM 7+933  
EXCAVACIÓN ROCA TIPO V

SE APRECIA DEL PORTAL DE SALIDA HACIA EL INTERIOR LA EXCAVACIÓN DE ROCA TIPO V, CON LOS SIGUIENTES:  
MO: 1 CAPATAZ, 4 OPERARIOS, 2 PEONES, 2 VIGÍAS  
EM: 1 EXCAVADORA SOBRE ORUGA (PICOTÓN), 2 VOLQUETES, 1 CARGADOR FRONTAL. HERRAMIENTAS MANUALES.

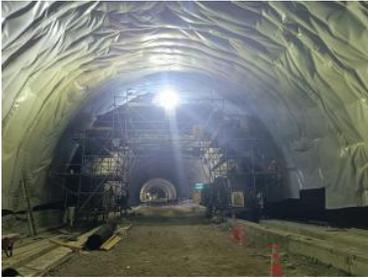
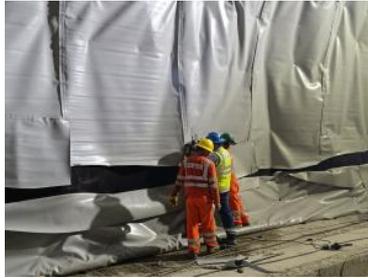
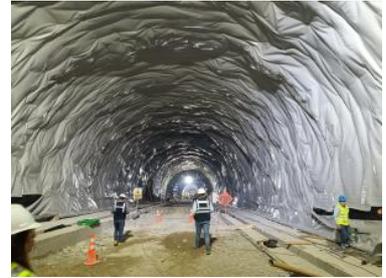
PROGRESIVA KM6+740-KM 6+890.

SE APRECIA EL TENDIDO DEL GEOTEXTIL, RECUBIERTA POR LA LAMINA IMPERMEABILIZANTE DE 2MM Y LA COLOCACIÓN DE TUBERÍA; PARA LA EJECUCIÓN DE ESTAS ACTIVIDADES SE CUENTA CON LOS EQUIPOS Y MAQUINARIAS NECESARIAS Y UN ANDAMIO DESLIZANTE.

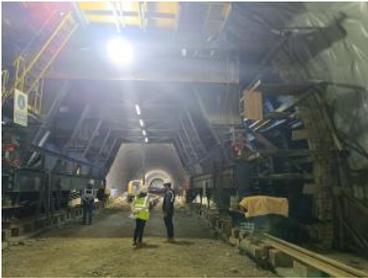
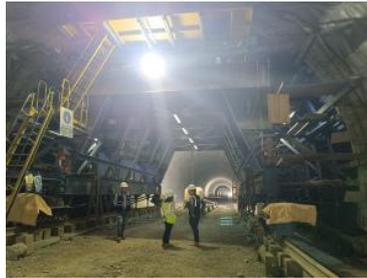
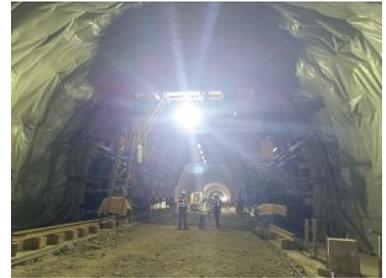
PROGRESIVA KM 6+686- KM 6+829  
ENCOFRADO BÓVEDA Y HASTIALES PARA EL CONCRETO DE REVESTIMIENTO EN TÚNEL PRINCIPAL  
CONCILIACIÓN DE LOS METRADOS

LA CONCILIACIÓN DE LOS METRADOS PARA LA VALORIZACIÓN DEL MES DE JUNIO DEL 2023 ENTRE LA SUPERVISIÓN Y CONTRATISTA FUE A CARGO DEL ING. CESAR ALBORNOZ ESPECIALISTA DE COSTOS Y PRESUPUESTOS DE LA SUPERVISIÓN Y LOS INGENIEROS DE OFICINA TÉCNICA DEL CONTRATISTA.  
MO: 1 ESPECIALISTA DE COSTOS Y PRESUPUESTOS DE LA SUPERVISIÓN, 2 INGENIEROS DE OFICINA TÉCNICA DEL CONTRATISTA, 2 CONDUCTORES (1 SUPERVISIÓN Y 1 CONTRATISTA).  
EM: 2 CAMIONETAS (1 SUPERVISIÓN Y 1 CONTRATISTA).

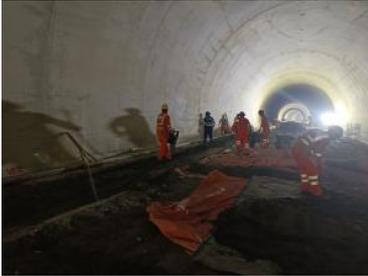
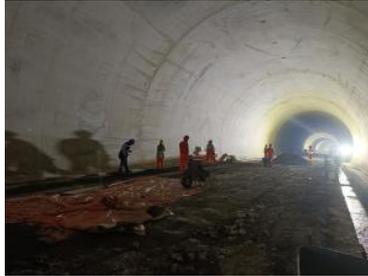
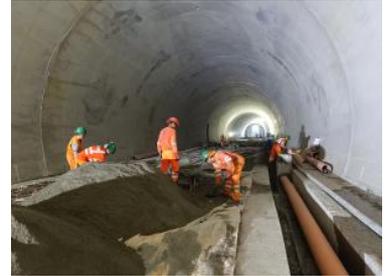
PROGRESIVA KM 6+740- KM 6+665  
RECUBRIMIENTO DE TUBERÍA UBICADA EN EL CANAL DE DRENAJES  
RELLENO DE CANAL DE DRENAJE CON ARENA ZARANDEADA  
COMPACTACIÓN DEL RELLENO

SE APRECIA TRABAJOS DE RECUBRIMIENTO DE LA TUBERÍA UBICADA LONGITUDINALMENTE DENTRO DEL CANAL EN CANAL DE DRENAJE, PROSIGUIENDO A RELLENAR PARA SER COMPACTADOS CADA 20CM; UTILIZANDO LOS SIGUIENTES RECURSOS:  
MO: 1 CAPATAZ, 5 OFICIALES, 1 OPERARIO, 6 PEONES.  
EM: 2 COMPACTADORES VIBRATORIOS, HERRAMIENTAS MANUALES.

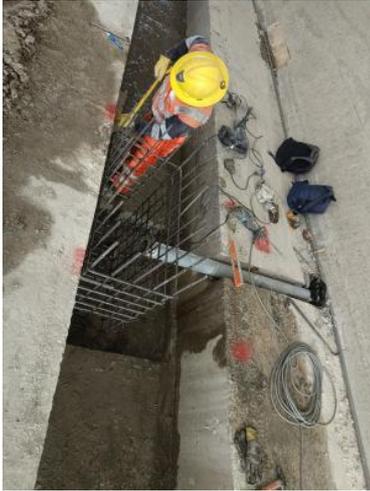
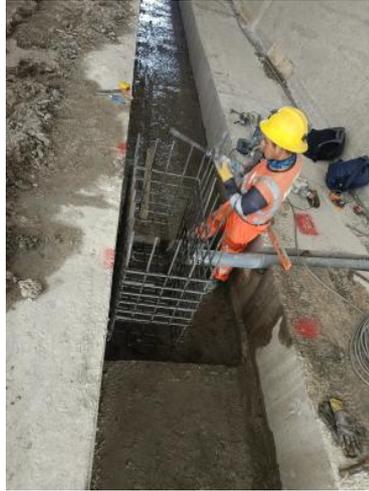
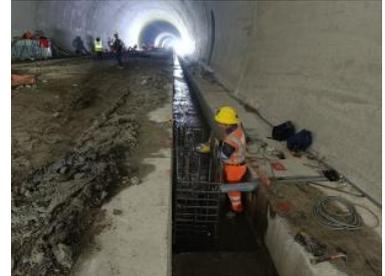
PROGRESIVA KM 6+715.23  
ARMADO DE ESTRUCTURA DE LAS CAJAS DE ARQUETAS PARA DRENAR EL AGUA

• Disposición de acero y armado de estructura de las cajas de arquetas para drenar el agua, las cajas se encuentran ubicadas cada 25 m respecto a la otra caja anterior; en esta actividad se apreció que la amoladora no tenía su cubierta de protección.

SE APRECIA LA DISPOSICIÓN DE ACERO Y ARMADO DE LAS ESTRUCTURAS DE LAS CAJAS DE ARQUETAS; LAS CAJAS SE ENCUENTRAN UBICADAS CADA 25 M.  
MO: 2 OPERARIOS  
EM: 1 AMOLADORA (OJO ESTA ESTABA SIN COBERTURA DE PROTECCIÓN), 2 TALADROS, HERRAMIENTAS MANUALES.

• Se recomienda al contratista cumplir con las observaciones que la supervisión realizó a la falta de insumos para la obra; también se recomienda que un prevencionista o personal de seguridad se encuentre en campo.

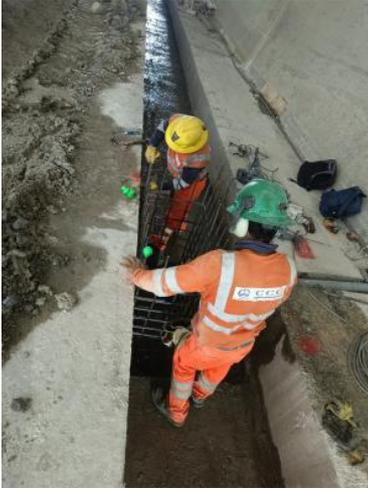
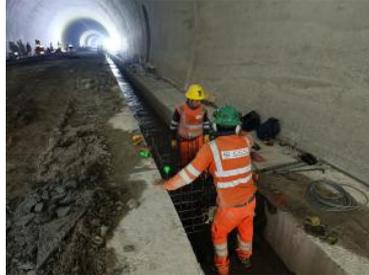
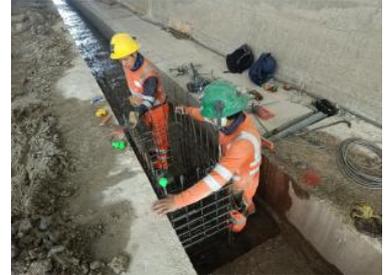
PROGRESIVA KM 6+715.23  
ARMADO DE ESTRUCTURA DE LAS CAJAS DE ARQUETAS PARA DRENAR EL AGUA

SE APRECIA LA DISPOSICIÓN DE ACERO Y ARMADO DE LAS ESTRUCTURAS DE LAS CAJAS DE ARQUETAS, LAS CAJAS SE ENCUENTRAN UBICADAS CADA 25 M.  
MO: 2 OPERARIOS  
EM: 1 AMOLADORA (OJO ESTA ESTABA SIN COBERTURA DE PROTECCIÓN), 2 TALADROS, HERRAMIENTAS MANUALES.

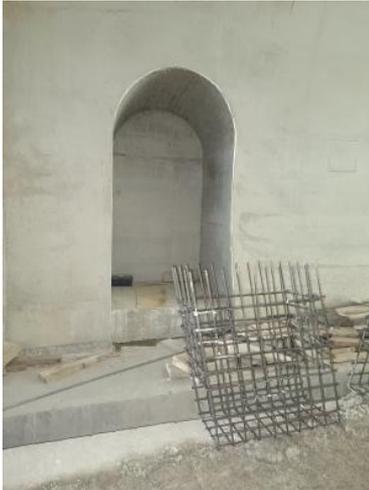
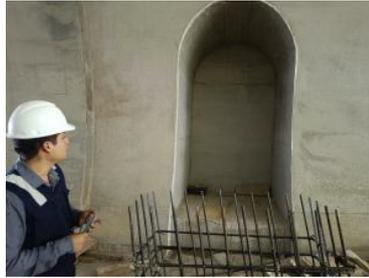
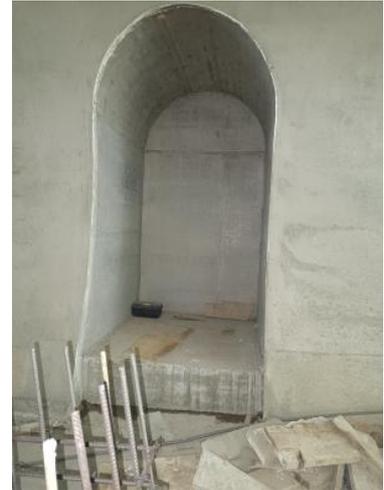
PROGRESIVA KM 6+700.83  
NICO CONCLUIDO  
CONCILIACIÓN DE LOS METRADOS

EL NICO UBICADO EN EL KM 6+700.83 SE ENCUENTRA CONCLUIDO POR LO QUE SE VALORIZARA LA CONCILIACIÓN DE LOS METRADOS PARA LA VALORIZACIÓN DEL MES DE JUNIO DEL 2023 ENTRE LA SUPERVISIÓN Y CONTRATISTA FUE A CARGO DEL ING. CESAR ALBORNOZ ESPECIALISTA DE COSTOS Y PRESUPUESTOS DE LA SUPERVISIÓN Y LOS INGENIEROS DE OFICINA TÉCNICA DEL CONTRATISTA.  
MO: 1 ESPECIALISTA DE COSTOS Y PRESUPUESTOS DE LA SUPERVISIÓN, 2 INGENIEROS DE OFICINA TÉCNICA DEL CONTRATISTA, 2 CONDUCTORES (1 SUPERVISIÓN Y 1 CONTRATISTA).  
EM: 2 CAMIONETAS (1 SUPERVISIÓN Y 1 CONTRATISTA).

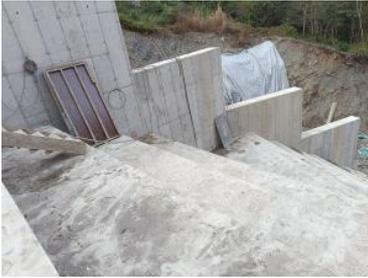
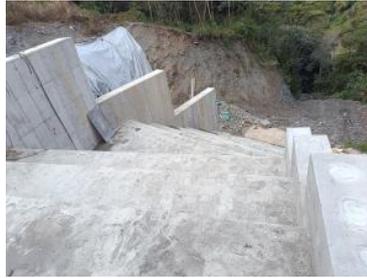
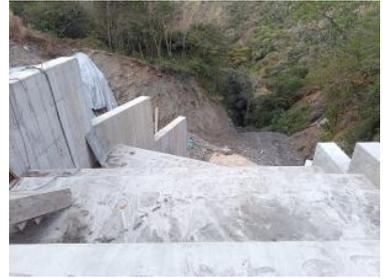
CONCILIACIÓN DE METRADOS DE LOS TRABAJOS DEL ADICIONAL N°6: MURO PARA ALCANTARILLA TIPO MARCO DE 5Mx5M

SE APRECIA LA VERIFICACIÓN Y CONCILIACIÓN DE METRADOS PARA LA VALORIZACIÓN DEL MES DE JUNIO DE LAS ACTIVIDADES DE CORRESPONDIENTES AL MURO; SE APRECIA QUE FALTA CULMINAR LOS RELLENOS.
