BITACORA ELECTRÓNICA DE OBRA

Confirma Bitacora:	Nro Informe:	Fecha Informe:	Nombre De La Obra:	Personal Encargado:
Si	004 CON T 68- 2023	29 - 06 - 2023	Mejoramiento de la Carretera Santa María- Santa Teresa - Puente Hidroeléctrica Machu Picchu Carretera	NATALY SUSI CABALLON PAUCAR

INFORME Y/O REPORTE N°004_CONTRATO N°68-2023-MNT. TÚNEL MACHUPICCHU/NSCP.2023.
 CONTRATO DE OBRA: N° 057-2021-MTC/ 20, del 07.06.2021
 EMPRESA CONTRATISTA: CONSORCIO CARRETERA CUSCO
 OBRA: "MEJORAMIENTO DE LA CARRETERA SANTA MARÍA - SANTA TERESA - PUENTE HIDROELÉCTRICA MACHUPICCHU, ITEM B.- CONSTRUCCIÓN DE TÚNEL Y ACCESOS".
 MONTO DEL CONTRATO: S/ 166,167,111.89 INCLUYE IGV
 NUEVO MONTO CONTRACTUAL: S/ 169,403,678.35 INCLUYE IGV: este monto es incluido y deducido por los Adicionales y deductivos vinculantes aprobados según RD.
 PLAZO DE EJECUCIÓN CONTRACTUAL: 900 dc
 INICIO DEL PLAZO CONTRACTUAL: 23 de junio del 2021
 TERMINO DEL PLAZO CONTRACTUAL: 9 de diciembre del 2023
 SUSPENSIÓN DE PLAZO: 123 dc
 SUPERVISOR: CONSORCIO SUPERVISOR SANTA TERESA
 CONTRATO DE CONSULTORÍA DE OBRA N° 035 -2021-MTC/20.2, del 19.03.2021.
 MONTO DEL CONTRATO DE CONSULTORÍA: S/. 14,391,447,86 INCLUYE IGV
 DEL MONITOREO:

- VI

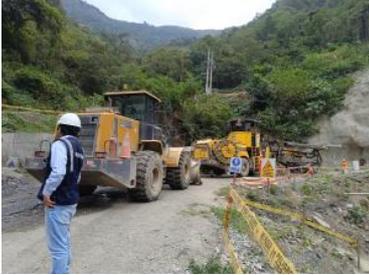
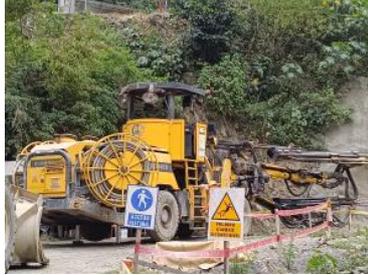
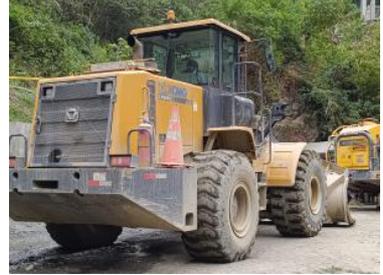
1

PROGRESIVA KM 8+027
INSPECCIÓN DE RECURSOS DEL CONTRATISTA: MAQUINARIA PESADA

SE APRECIA QUE LA SUPERVISIÓN ESTA VERIFICANDO LAS MAQUINARIAS EN CAMPO.
-CARGADOR FRONTAL.
-JUMBO

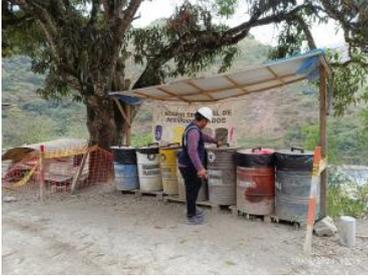
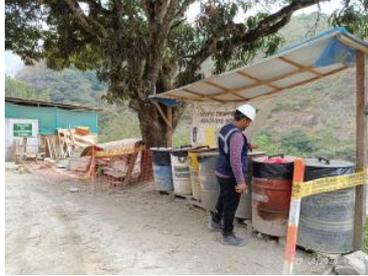
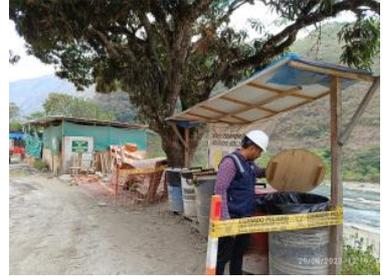
2

PROGRESIVA KM4+980
INSPECCIÓN DE LA SEGREGACIÓN DE LOS RESIDUOS SOLIDOS DEL CONTRATISTA.

SE APRECIA AL ESPECIALISTA AMBIENTAL DE LA SUPERVISIÓN REALIZAR LA INSPECCIÓN DE LA SEGREGACIÓN DE LOS RESIDUOS SOLIDOS EN EL ALMACÉN DE OBRA UBICADO EN EL KM4+980: -BATERÍA DE DISPOSICIÓN DE BASURA.

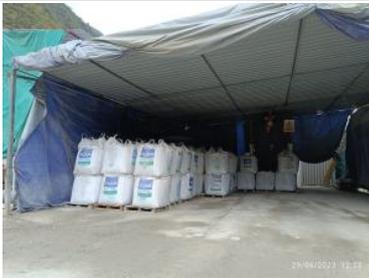
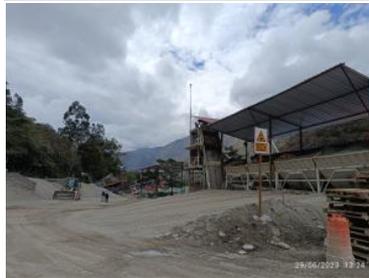
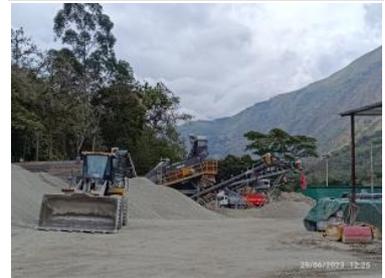
3

PROGRESIVA KM4+980
PLANTA DE CONCRETO: ALMACENAMIENTO DE CEMENTO

SE APRECIA EL ÁREA DE ALMACENAMIENTO DE CEMENTO.

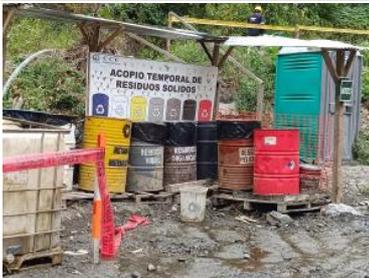
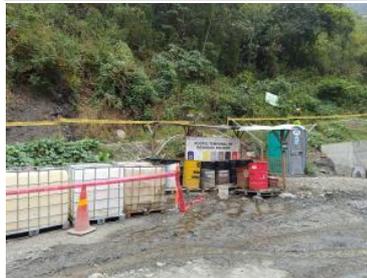
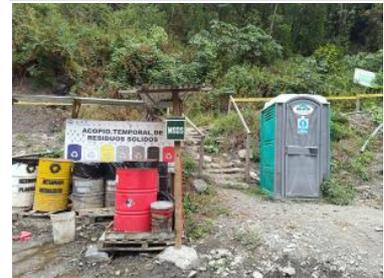
4

PROGRESIVA KM 8+100
BATERÍA DE DISPOSICIÓN DE RESIDUOS Y BAÑO PORTÁTIL

SE APRECIA BATERÍA DE DISPOSICIÓN DE RESIDUOS Y BAÑO PORTÁTIL

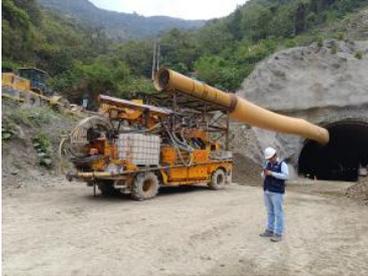
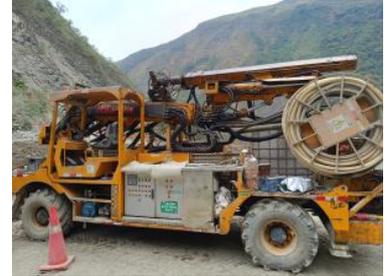
5

PROGRESIVA KM 8+080
INSPECCIÓN DE RECURSOS DEL CONTRATISTA: JUMBO UBICADA POR EL PORTAL DE SALIDA

SE APRECIA QUE LA SUPERVISIÓN ESTA VERIFICANDO LAS MAQUINARIAS EN CAMPO.
-JUMBO

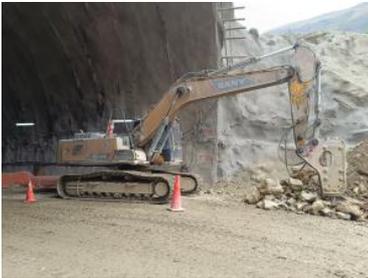
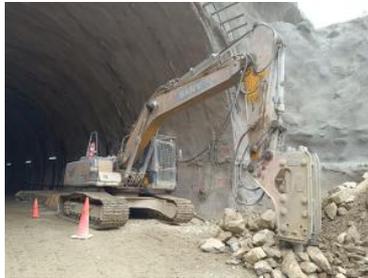
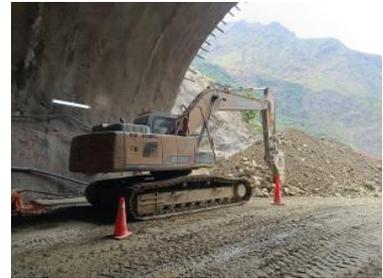
6

PROGRESIVA KM 8+027
INSPECCIÓN DE RECURSOS DEL CONTRATISTA: MAQUINARIA PESADA

SE APRECIA QUE LA SUPERVISIÓN ESTA VERIFICANDO LAS MAQUINARIAS EN CAMPO.
-EXCAVADORA SOBRE ORUGA (PICOTON)

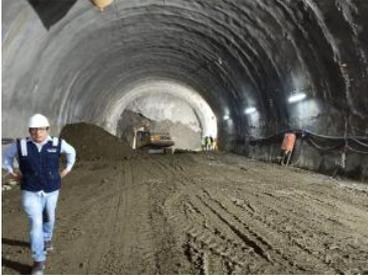
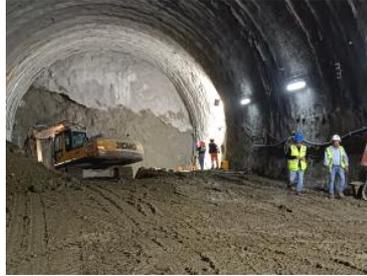
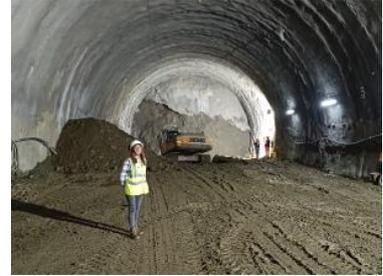
7

PROGRESIVA KM7+934.50
EXCAVACIÓN ROCA DE TIPO V DEL PORTAL SALIDA HACIA LA BAHÍA
EXCAVACIÓN PARA CONTRA BÓVEDA
NIVELACIÓN PARA CONTRA BÓVEDA

SE APRECIA DEL PORTAL DE SALIDA HACIA EL INTERIOR LA EXCAVACIÓN DE ROCA TIPO V, CON LOS SIGUIENTES:

MO: 1 CAPATAZ, 2 OPERARIOS, 4 OFICIALES, 2 PEONES, 2 VIGÍAS, 1 TOPÓGRAFO, 1 AYUDANTE
EM: 1 EXCAVADORA SOBRE ORUGA (PICOTÓN), 2 VOLQUETES, 1 CARGADOR FRONTAL, 1 ESTACIÓN TOTAL, 2 PRISMAS, HERRAMIENTAS MANUALES.

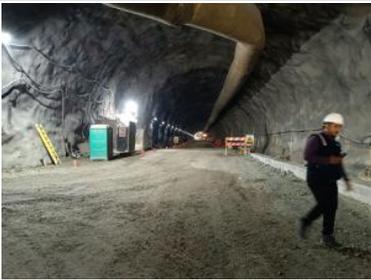
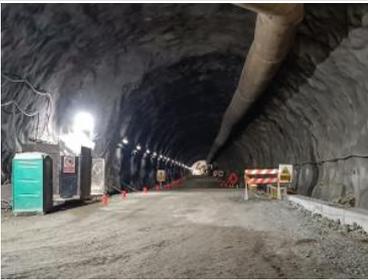
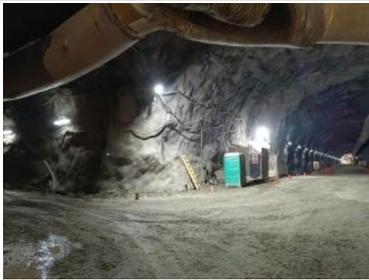
8

FRENTE DE BAHÍA DE ESTACIONAMIENTO HACIA EL PORTAL DE SALIDA ESTA PARALIZADO POR ROCA TIPO IV, NO CONTAR CON POLVORIN.

NO SE ESTAN RALIZANDO TRABAJOS

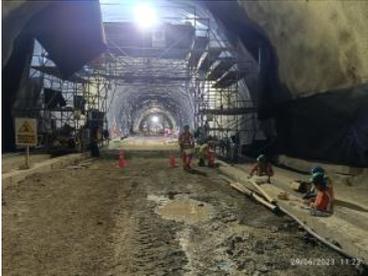
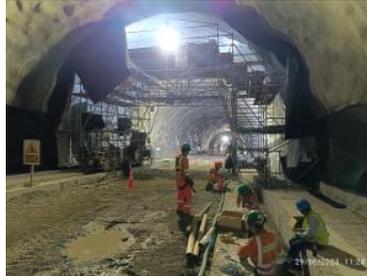
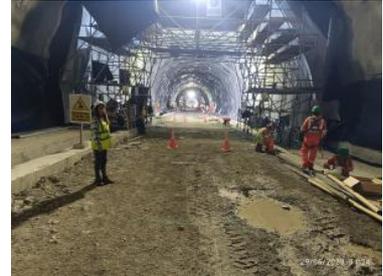
9

PROGRESIVA KM 6+920
COLOCACIÓN GEOTEXTIL, LAMINA DE IMPERMEABILIZACIÓN DE 2MM, TUBERÍA DE \varnothing 110MM.

SE APRECIA TEN TENDIDO DEL GEOTEXTIL, RECUBIERTA POR LA LAMINA IMPERMEABILIZANTE DE 2MM Y LA COLOCACIÓN DE TUBERÍA; PARA LA EJECUCIÓN DE ESTAS ACTIVIDADES SE CUENTA CON LOS EQUIPOS Y MAQUINARIAS NECESARIAS Y UN ANDAMIO DESLIZANTE DE 5M.
MO: 1 CAPATAZ, 6 OFICIALES, 1 PEON
EM: ANDAMIO DESLIZANTE. HERRAMIENTAS MANUALES.

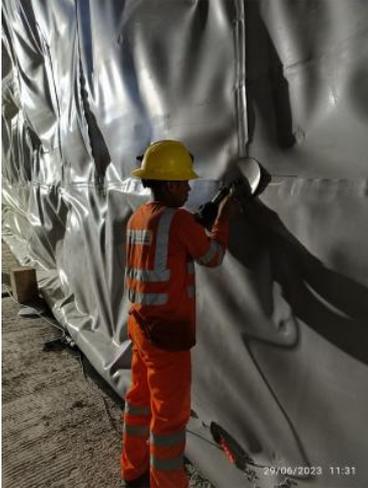
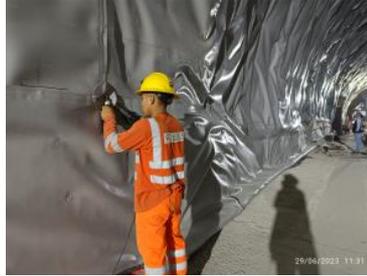
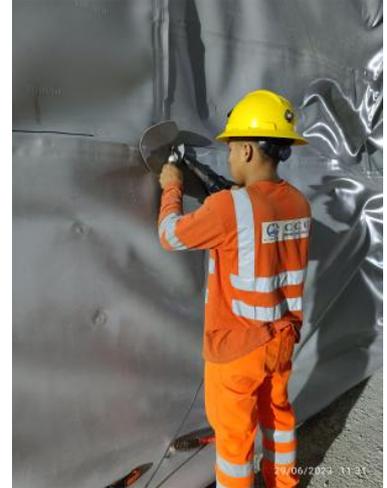
10

PROGRESIVA KM 6+880
PEGADO DE LAMINA IMPERMEABILIZANTE EN UNIONES

SE APRECIA PEGADO DE LA LAMINA IMPERMEABILIZANTE DE 5MM EN UNIONES.
MO: 1 OFICIAL
EM: 1 SELLADOR, HERRAMIENTAS MANUALES

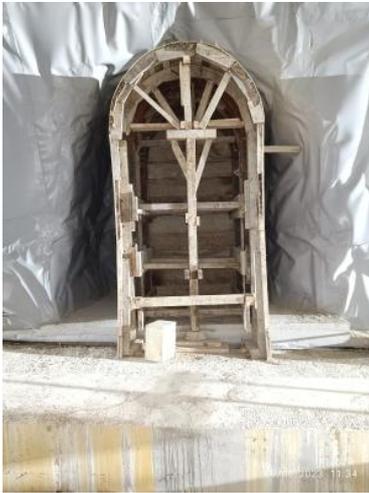
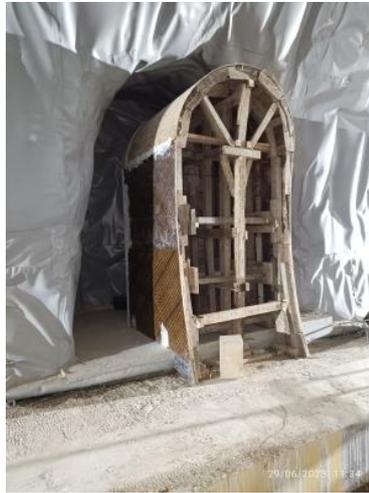
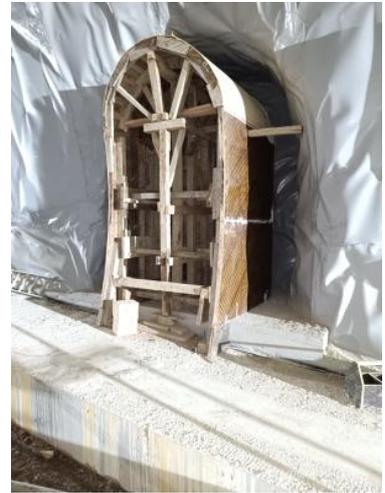
11

PROGRESIVA KM 6+860 ENCOFRADO DE NICHOS

SE APRECIA QUE EL ENCOFRADO DE NICHOS YA CONCLUIDO, PARA PROSEGUIR SER VACIADO CON CONCRETO.

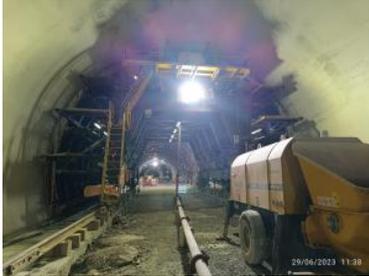
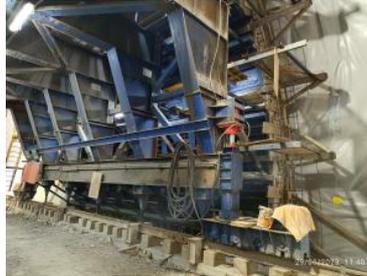
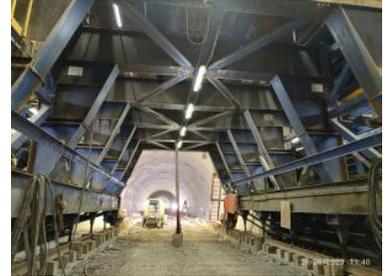
12

PROGRESIVA KM 6+686- KM 6+829
ENCOFRADO BÓVEDA Y HASTIALES PARA EL CONCRETO DE REVESTIMIENTO EN TÚNEL
PRINCIPAL

NO SE APRECIA AVANCE EN ESTE FRENTE DE TRABAJO.

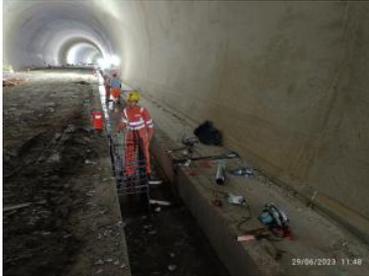
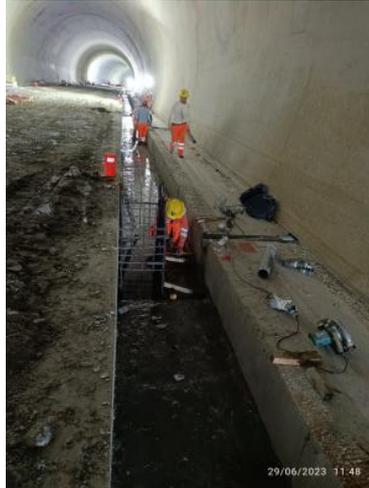
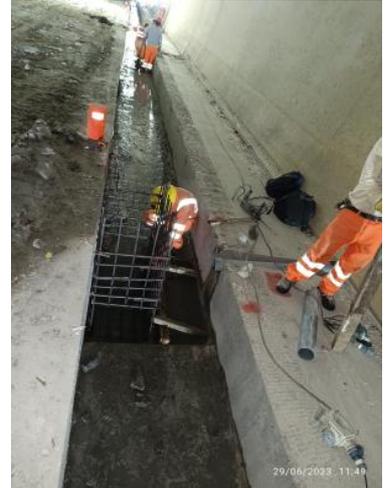
13

PROGRESIVA KM 6+590.73
ARMADO DE ESTRUCTURA DE LAS CAJAS DE ARQUETAS PARA DRENAR EL AGUA.
LIMPIEZA DE CANAL DE DRENAJE

SE APRECIA LA DISPOSICIÓN DE ACERO Y ARMADO DE LAS ESTRUCTURAS DE LAS CAJAS DE ARQUETAS; LAS CAJAS SE ENCUENTRAN UBICADAS CADA 25 M.
MO: 2 OPERARIOS, 2 PEONES
EM: 1 AMOLADORA, 2 TALADROS, HERRAMIENTAS MANUALES.

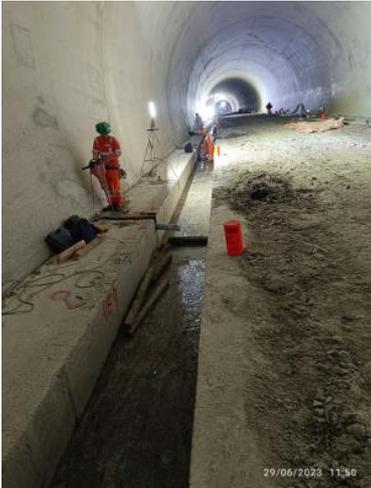
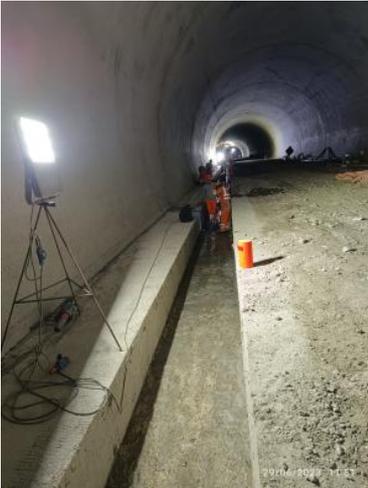
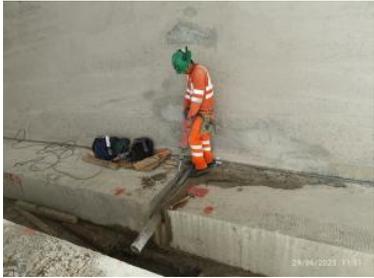
14

PROGRESIVA KM 6+565.73
LIMPIEZA DE CANAL LONGITUDINAL AL TÚNEL.
PERFORACIÓN Y LIMPIEZA DE CANAL TRANSVERSAL AL TÚNEL QUE CONECTA A LA CAJA DE ARQUETAS.

SE APRECIA LAS ACTIVIDADES DE LIMPIEZA DE CANAL LONGITUDINAL AL TÚNEL Y PERFORACIÓN Y LIMPIEZA DE CANAL TRANSVERSAL AL TÚNEL QUE CONECTA A LA CAJA DE ARQUETAS PARA LUEGO SER RELLENADAS CON ARENA ZARANDEADA Y COMPACTADAS.
MO: 1 OPERARIO, 1 OFICIAL, 2 PEONES.
ME: 1 ROTOMARTILLO MANUAL, HERRAMIENTAS MANUALES

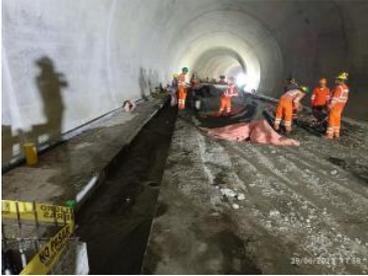
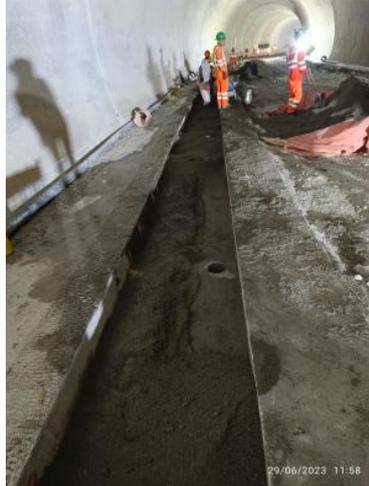
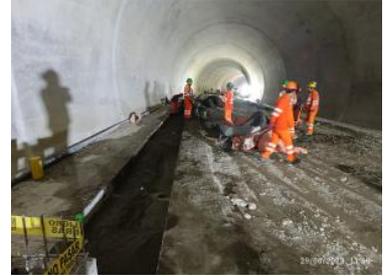
15

PROGRESIVA KM 6+440.73-KM 6+390.73
RECUBRIMIENTO DE TUBERÍA UBICADA EN EL CANAL DE DRENAJE
RELLENO DE CANAL DE DRENAJE CON ARENA ZARANDEADA
COMPACTACIÓN DEL RELLENO

SE APRECIA TRABAJOS DE RECUBRIMIENTO DE LA TUBERÍA UBICADA LONGITUDINALMENTE DENTRO DEL CANAL EN CANAL DE DRENAJE, PROSIGUIENDO A RELLENAR PARA SER COMPACTADOS CADA 20CM; UTILIZANDO LOS SIGUIENTES RECURSOS:
MO: 1 CAPATAZ, 5 OFICIALES, 1 OPERARIO, 6 PEONES.
EM: 2 COMPACTADORES VIBRATORIOS, HERRAMIENTAS MANUALES.

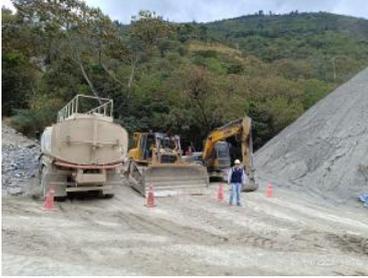
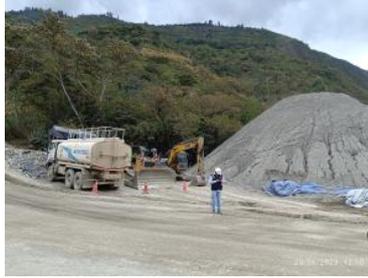
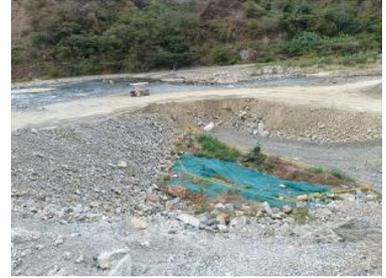
16

PROGRESIVA KM4+980
DME Y CANTERA

NO HAY TRABAJOS, SE APRECIA LAS MAQUINARIA SIGUIENTES:
-1 CISTERNA, 1 EXCAVADORA SOBRE ORUGA, 1CARGADOR FRONTAL SOBRE ORUGA.

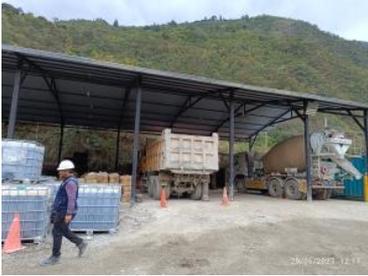
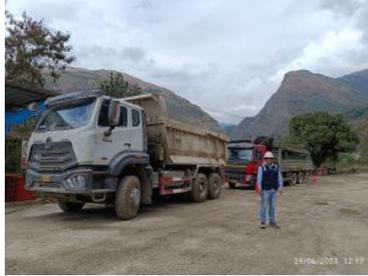
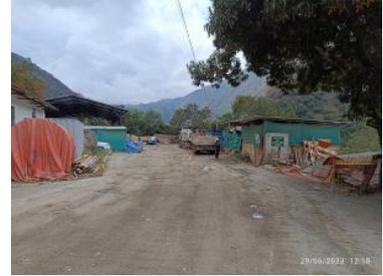
17

PROGRESIVA KM4+980
ALMACEN DE OBRA Y PATIO DE MAQUINAS

SE APRECIA EL ALMACENAMIENTO DEL CEMENTO, COMBUSTIBLE, SEÑALES PREVENTIVAS DE SEGURIDAD, ALMACENAMIENTO DE MATERIALES, HERRAMIENTAS; ADEMAS SE APRECIACIA EL PATIO DE MÁQUINAS DONDE SE APRECIA 2 VOLQUETES, 1 CAMION, 2 MIXER.

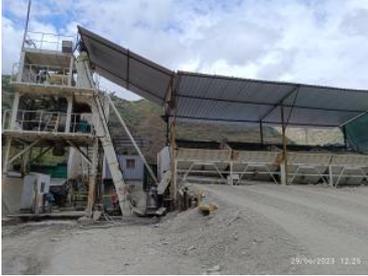
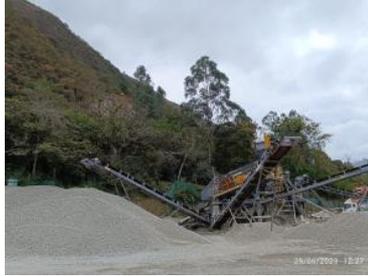
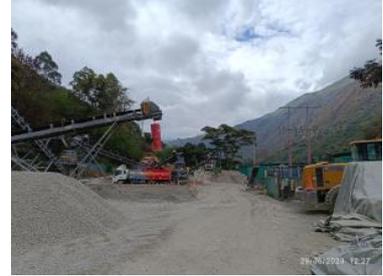
18

PROGRESIVA KM4+980
PLANTA DE CONCRETO DE 30M3/HORA
PLANTA TRITURADORA (CHACADORA)

-NO HAY TRABAJOS EN LA CHANCADORA
-HOY SE APRECIO PRODUCCIÓN DE CONCRETO

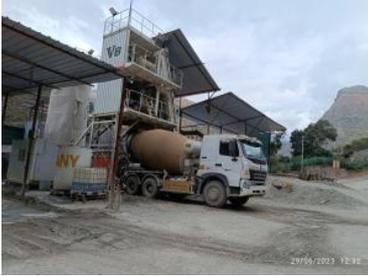
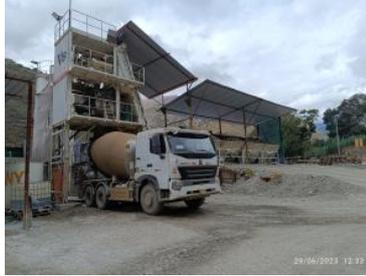
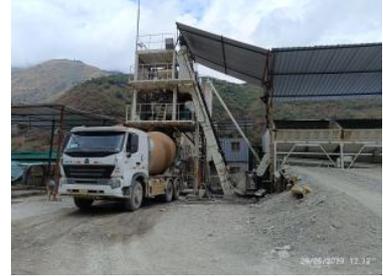
19

PROGRESIVA KM4+980
PLANTA DE CONCRETO 30M3/HORA

SE APRECIA PRODUCCIÓN DE CONCRETO:
MO: 1 PERSONAL ENCARGADO DE LA PLANTA, 2 TÉCNICOS, 4 OPERADORES.
EM: PLANTA DE CONCRETO 30M3/HORA, 1 CARGADOR FRONTAL, 3 MIXER
