BITACORA ELECTRÓNICA DE OBRA

Confirma Bitacora: Si	Nro Informe: 031-2023-MTC/20.9-Igm	Fecha Informe: 26-06-2023	Nombre De La Obra: Corredor Vial: Huánuco - La Unión-Huallanca, Dv. Antamina/Emp. PE-3N (Tingo Chico) - Nuevas Flores - Llata - Antamina, Tramo III	Personal Encargado: LUZMILA GUERRA MOTTA	
Foto Bitacora:

OBRA: MEJORAMIENTO, CONSERVACIÓN POR NIVELES DE SERVICIO Y OPERACIÓN DEL CORREDOR VIAL: HUÁNUCO – LA UNIÓN – HUALLANCA DV. ANTAMINA / EMP. PE-3N (TINGO CHICO) – NUEVAS FLORES – LLATA – ANTAMINA, TRAMO III DEL KM. 102+819 AL KM. 150+421

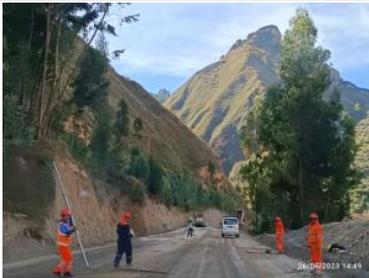
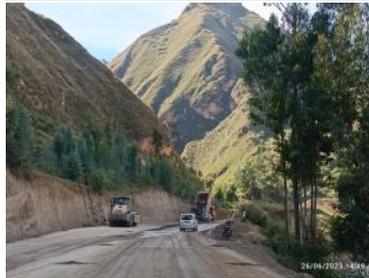
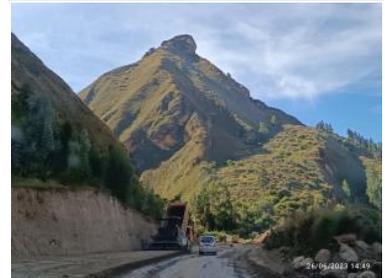
Progresiva; 123+600 al km 123+300 aproximadamente
400 PAVIMENTOS
CAPAS ANTICONTAMINANTES SUBBASES Y BASES
403.A Base Granular

Personal aproximado verificado en el frente de trabajo: 1 Capataz, 1 Operario, 2 Oficiales, 2 Ayudantes y 2 Vigías.

Equipos aproximados verificados en el frente de trabajo: 1 Esparcidora, 1 Motoniveladora, 1 Rodillo, 1 Camión Cisterna de Agua y 6 Volquetes con sus respectivos operadores.

Actividades verificadas por personal profesional, técnico y auxiliar del Contratista y la Supervisión de Obra. Se sugirió a la Supervisión de Obra el control adecuado de los procesos constructivos descritos en el expediente técnico y los contratos de obra y consultoría, el cumplimiento de los protocolos de seguridad y salud en el trabajo, la adecuada disposición de residuos a fin de su posterior transporte, a fin de garantizar la calidad y durabilidad de la obra.

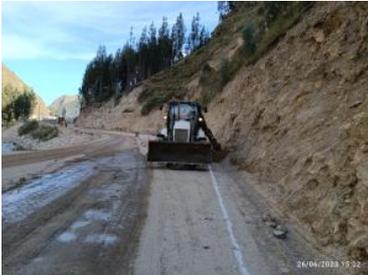
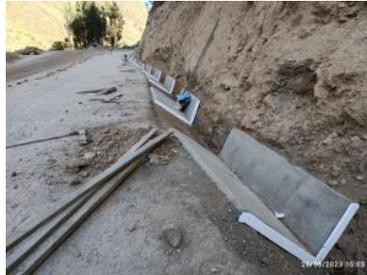
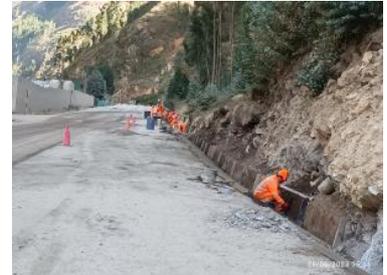
Progresiva: 124+320 al km 124+800 aproximadamente
600.0 OBRAS DE ARTE Y DRENAJE
601.A EXCAVACION NO CLASIFICADA PARA ESTRUCTURA
610.D CONCRETO CLASE D (F'C=210 KG/CM2)
612.A ENCOFRADO Y DESENCOFRADO PARA OBRAS DE ARTE
635.A CUNETETA REVESTIDA TRIANGULAR TIPO I

Actividades verificadas por personal profesional, técnico y auxiliar del Contratista y la Supervisión de Obra. Se sugirió a la Supervisión de Obra el control adecuado de los procesos constructivos descritos en el expediente técnico y los contratos de obra y consultoría, el cumplimiento de los protocolos de seguridad y salud en el trabajo, la adecuada disposición de residuos a fin de su posterior transporte, a fin de garantizar la calidad y durabilidad de la obra.

Durante la inspección visual, se verifica el uso de material orgánico en las actividades relacionadas a construcción de cunetas (para nivelar excavaciones). Hecho que se hizo notal al personal técnico de la Supervisión de Obra a fin de las acciones correctivas.

Del Panel Fotográfico N° 2, se ha recomendado a la Supervisión de Obra verificar los procesos constructivos, calidad de materiales y recursos utilizados por el Contratista para la ejecución de la obra, a fin de garantizar la calidad y durabilidad de la obra en el marco de los contratos suscritos.

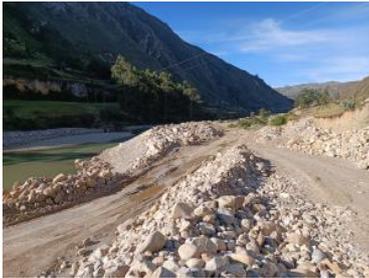
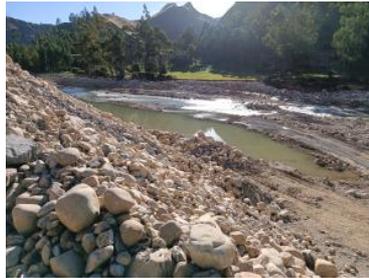
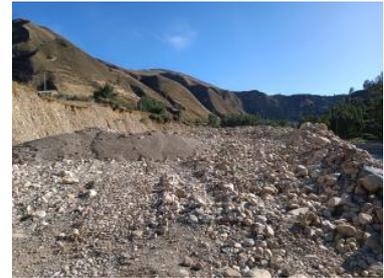
Progresiva: km 137+200
CANTERA DE RIO

El acceso se realizado por el km 136+600 aproximadamente, sin embargo, personal técnico de la Supervisión de obra, refiere que, a la altura del km 136+950 aproximadamente el cauce del rio afecto el acceso que se había construido en año previos.

Durante la inspección física NO se verifica actividad alguna en la cantera (extracción, transporte, adecuación de accesos, otros).

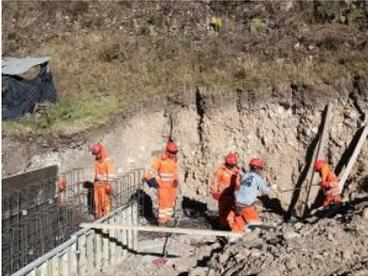
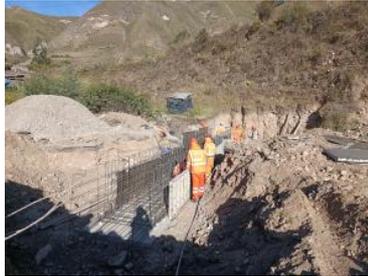
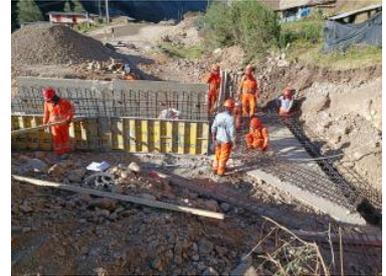
Progresiva: km 137+736
Alcantarilla MC
500 DRENAJE
503.I Encofrado y Desencofrado
504.A Acero de Refuerzo

Actividades verificadas por personal profesional, técnico y auxiliar del Contratista y la Supervisión de Obra. Se sugirió a la Supervisión de Obra el control adecuado de los procesos constructivos descritos en el expediente técnico y los contratos de obra y consultoría, el cumplimiento de los protocolos de seguridad y salud en el trabajo, la adecuada disposición de residuos a fin de su posterior transporte, a fin de garantizar la calidad y durabilidad de la obra. Así como la protección de la vida y el medio ambiente.

Durante la inspección física se verifica que el frente de trabajo no cuenta con baño químico, contenedores ni bolsas para residuos. Hecho que podría generar afectaciones medio ambientales.

De los Paneles Fotográficos N°s 4 y 5, se ha recomendado a la Supervisión de Obra verificar el cumplimiento de las estipulaciones contractuales en el marco de la Seguridad y Salud en el trabajo, así como la protección medio ambiental a fin de las acciones correctivas correspondientes.

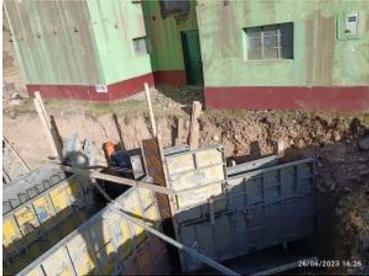
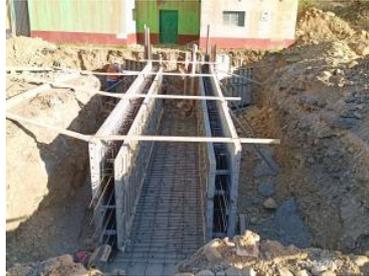
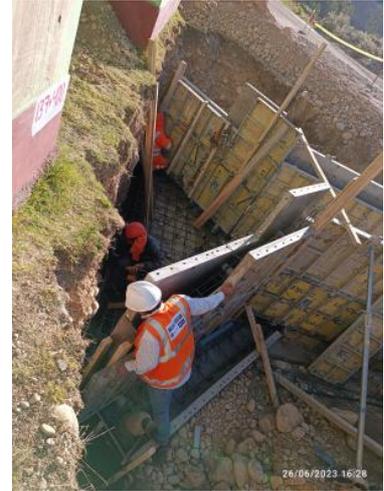
Progresiva: km 137+400
Alcantarilla MC
500 DRENAJE
503.I Encofrado y Desencofrado
504.A Acero de Refuerzo

Actividades verificadas por personal profesional, técnico y auxiliar del Contratista y la Supervisión de Obra. Se sugirió a la Supervisión de Obra el control adecuado de los procesos constructivos descritos en el expediente técnico y los contratos de obra y consultoría, el cumplimiento de los protocolos de seguridad y salud en el trabajo, la adecuada disposición de residuos a fin de su posterior transporte, a fin de garantizar la calidad y durabilidad de la obra. Así como la protección de la vida y el medio ambiente.

Durante la inspección física se verifica que el frente de trabajo no cuenta con baño químico, contenedores ni bolsas para residuos. Hecho que podría generar afectaciones medio ambientales.
