## BITACORA ELECTRÓNICA DE OBRA

Confirma Bitacora:	Nro Informe:	Fecha Informe:	Nombre De La Obra:	Personal Encargado:
Si	128	05 - 07 - 2023	Corredor Vial: Huánuco - La Unión-Huallanca, Dv. Antamina/Emp. PE-3N (Tingo Chico) - Nuevas Flores - Llata - Antamina, Tramo I	BORIS WALTER AYLLÓN CARCELÉN

NUMERO DE INFORME No. 0128-2023  
 CONTRATO DE OBRA: No. 127-2018-MTC/ 20  
 EMPRESA CONTRATISTA: CHINA RAILWAY 20 BUREAU GROUP CORPORATION  
 OBRA: "CONSERVACIÓN POR NIVELES DE SERVICIO Y OPERACIÓN DEL CORREDOR VIAL; HUANUCO- LA UNION- HUALLANCA –DV. ANTAMINA – EMP.PE 3N" ( TINGO CHICO) - NUEVAS FLORES - LLATA- ANTAMINA - TRAMO 1 LONGITUD: 52.92 KMS.  
 MONTO DEL CONTRATO : S/ 1,241,495,685.46 INCLUYE IGV  
 MONTO DEL CONTRATO TRAMO 1 ( OI-1) ; S/ 323,942,616.32 Nuevo Monto del Presupuesto OI-1 S/ 395 427 697,64,Inc. I.G.V con precios a junio 2018  
 SUPERVISOR: CONSORCIO SUPERVISOR LOUIS BERGER - HOB  
 CONTRATO DE CONSULTORIA DE OBRA N° 144 -2018-MTC/20.2  
 MONTO DEL CONTRATO DE CONSULTORIA: S/. 123,625,905,13 INCLUYE IGV  
 MONTO ASIGNADO AL PRIMER TRAMO (PRIMER EQUIPO) : S/ 27,450,314.74 INCLUYE IGV LA OBRA  
 ACTUALMENTE SE ENCUENTRA EN EJECUCION

- VISITA DE SEGUIMIENTO Y MONITOREO

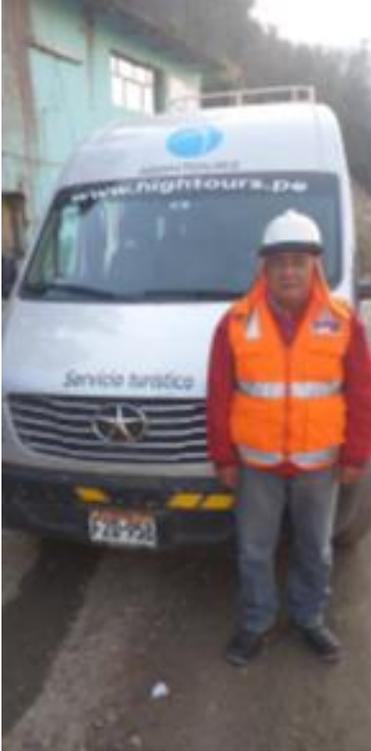
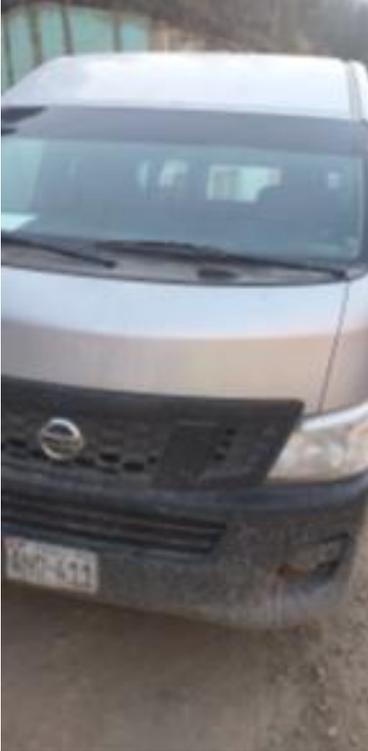
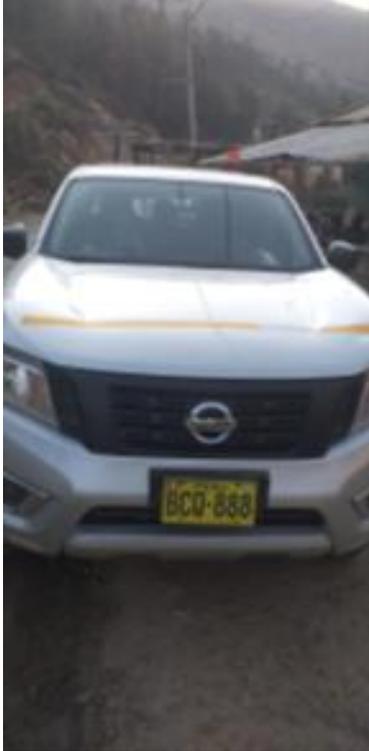
PROGRESIVA KM. 18+700 (HUANCAPALLAC)  
VISITA DE SEGUIMIENTO Y MONITOREO DEL TRAMO 1: VERIFICACION DE VEHICULOS EN CAMPO

En la progresiva Km. 18+700 en el poblado de Huancapallac, se verifica la presencia de un nuevo vehiculo COMBI para el transporte del personal de Supervisión, esta unidad esta conducido por el Sr. Nestor Rivera quien labora desde el dia Lunes 03-07-2023

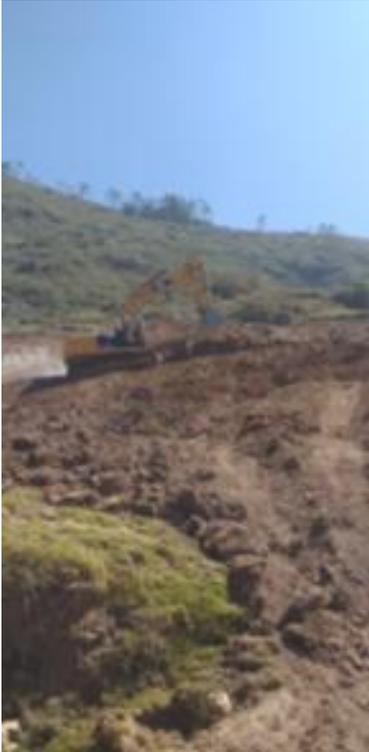
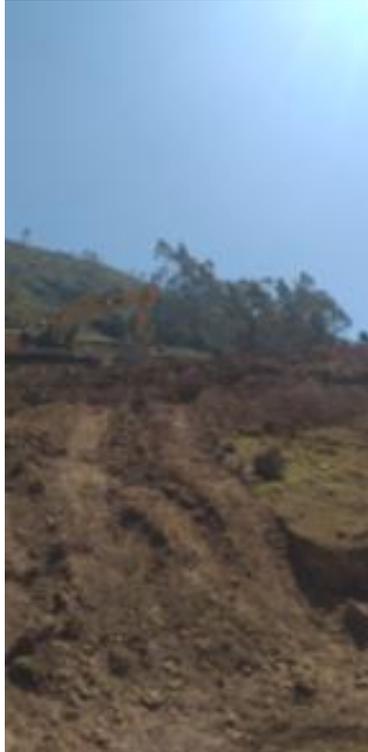
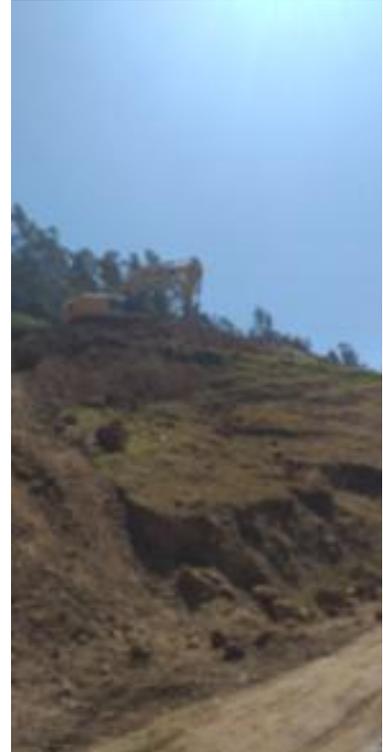
PROGRESIVA KM. 37+650  
VISITA DE SEGUIMIENTO Y MONITOREO AL TRAMO 1 : VISITA AL DME KM. 35+650 ( VARIACION No. 24 )  
CODIGO 900 PROTECCION AMBIENTAL  
CODIGO 910 PROGRAMA DE ABANDONO DE OBRA  
PARTIDA 901. B1 RETIRO Y ALMACENAMIENTO DE TOP SOIL EN DME

En la progresiva KM. 37+650 se realiza en el lado izquierdo de la via la conformación del DME km 37+650 donde con el uso de dos excavadoras de oruga se realiza la limpieza y retiro de material top soil en DME y se realiza la construcción del sub drenes, trabajan: 1capataz, 2 operador, 4 obreros, 2 vigias.
