## BITACORA ELECTRÓNICA DE OBRA

INFORME Y/O REPORTE N°010\_CONTRATO N°68-2023-MNT. TÚNEL MACHUPICCHU/NSCP.2023.  
 CONTRATO DE OBRA: N° 057-2021-MTC/ 20, del 07.06.2021  
 EMPRESA CONTRATISTA: CONSORCIO CARRETERA CUSCO  
 OBRA: "MEJORAMIENTO DE LA CARRETERA SANTA MARÍA - SANTA TERESA - PUENTE HIDROELÉCTRICA MACHUPICCHU, ITEM B.- CONSTRUCCIÓN DE TÚNEL Y ACCESOS".  
 MONTO DEL CONTRATO: S/ 166,167,111.89 INCLUYE IGV  
 NUEVO MONTO CONTRACTUAL: S/ 169,403,678.35 INCLUYE IGV: este monto es incluido y deducido por los Adicionales y deductivos vinculantes aprobados según RD.  
 PLAZO DE EJECUCIÓN CONTRACTUAL: 900 dc  
 INICIO DEL PLAZO CONTRACTUAL: 23 de junio del 2021  
 TERMINO DEL PLAZO CONTRACTUAL: 9 de diciembre del 2023  
 SUSPENSIÓN DE PLAZO: 123 dc  
 SUPERVISOR: CONSORCIO SUPERVISOR SANTA TERESA  
 CONTRATO DE CONSULTORÍA DE OBRA N° 035 -2021-MTC/20.2, del 19.03.2021.  
 MONTO DEL CONTRATO DE CONSULTORÍA: S/. 14,391,447,86 INCLUYE IGV

DEL MONITOREO:  
 -SEGUIMIENTO Y MONITOREO EN LAS OFICINAS DE SUPERVISIÓN Y CONTRATISTA.  
 -SEGUIMIENTO Y MONITOREO LAS ACTIVIDADES PROGRAMADAS EN EL TÚNEL DEL KM6+240-KM8+027 Y ACCESOS.

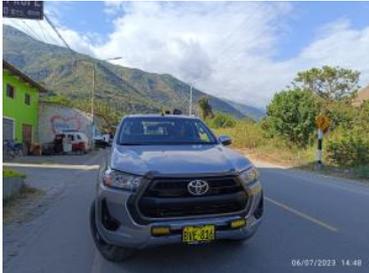
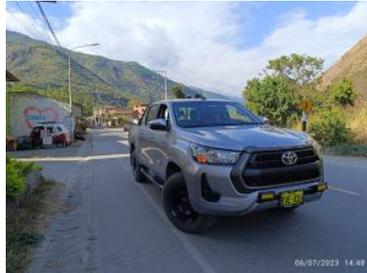
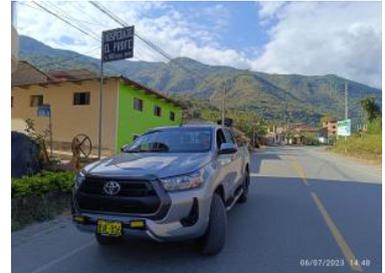
INICIO DE SERVICIO DE MOVILIDAD PARA EL MONITOREO DE OBRA

LA CAMIONETA DOBLE CABINA 4x4 TOYOTA HILUX DE PLACA BVE-816, CUMPLE CON LOS REQUERIMIENTOS TÉCNICOS ESTABLECIDOS EN SUS TDRs; ASIMISMO EL CONDUCTOR CUMPLE CON LOS IMPLEMENTOS DE SEGURIDAD CORRESPONDIENTES. HOY 06/07/2023 SE DA INICIO DEL SERVICIO DE MOVILIDAD PARA EL MONITOREO DE OBRA, REALIZÁNDOSE EL RECORRIDO DE HACIA EL TÚNEL.

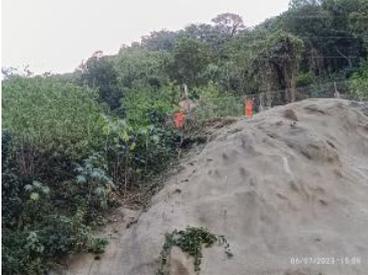
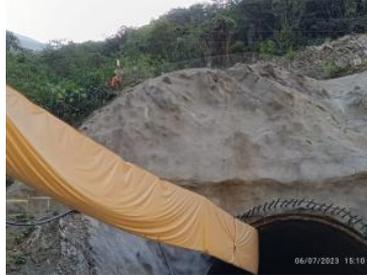
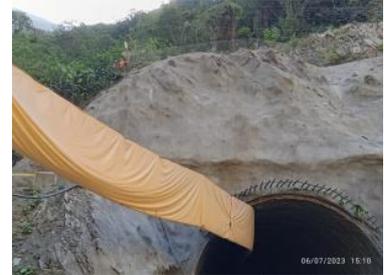
PROGRESIVA KM8+027

TRABAJOS DE LIMPIEZA DE MALEZA EN LA COBERTURA EXTERIOR DEL TÚNEL DEL PORTAL DE SALIDA.

SE PRECIA AL PERSONAL EN OBRA HACIENDO LIMPIEZA DE MALEZA EN LA COBERTURA EXTERIOR DEL TÚNEL DEL PORTAL DE SALIDA, CON SUS RESPECTIVOS IMPLEMENTOS DE SEGURIDAD.

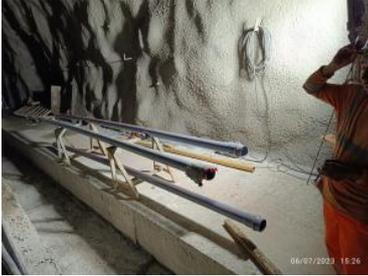
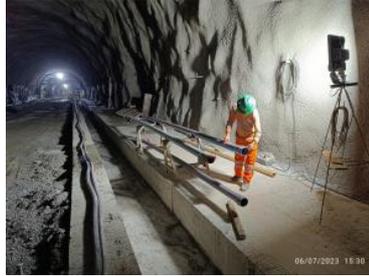
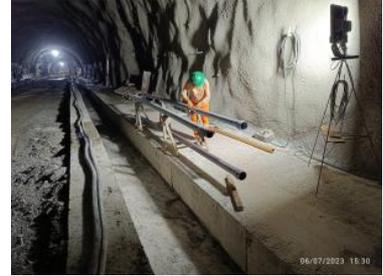
PERFORACIÓN DE TUBERÍAS PVC PARA DRENAJE

SE APRECIA A UN PERSONAL REALIZANDO TRABAJOS DE PERFORACIÓN EN LA TUBERIA PVC; LA TUBERIA SERA UBICADA EN LA PARTE AXIAL DEL TUNEL.

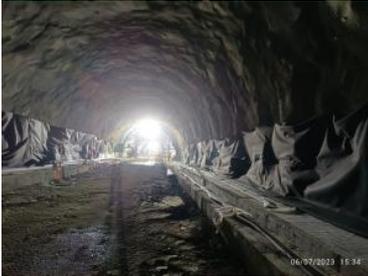
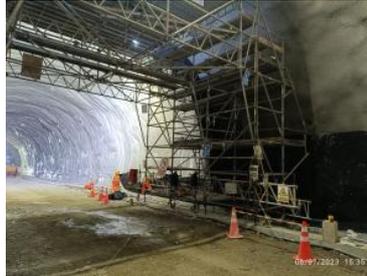
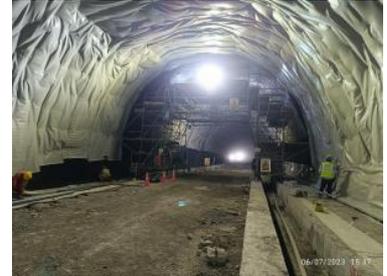
PROGRESIVA KM6+960- KM6+990  
INSTALACIÓN GEOTEXTIL, LAMINA DE IMPERMEABILIZACIÓN DE 2MM, TUBERÍA DE  $\varnothing$ 110MM.

SE APRECIA TENDIDO DEL GEOTEXTIL, RECUBIERTA POR LA LAMINA IMPERMEABILIZANTE DE 2MM Y LA INSTALACIÓN DE TUBERÍA; PARA LA EJECUCIÓN DE ESTAS ACTIVIDADES SE CUENTA CON LOS EQUIPOS Y MAQUINARIAS NECESARIAS Y UN ANDAMIO DESLIZANTE DE 5M.  
MO: 1 CAPATAZ, 6 OFICIALES, 1 PEON  
EM: ANDAMIO DESLIZANTE. HERRAMIENTAS MANUALES.

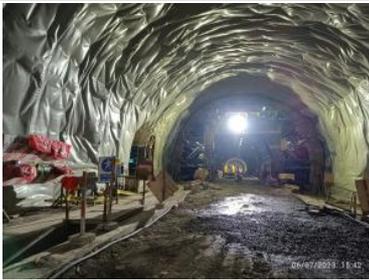
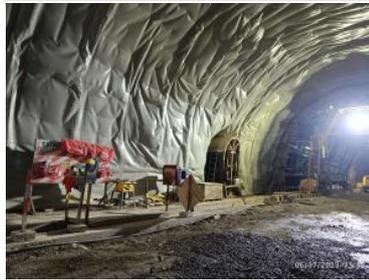
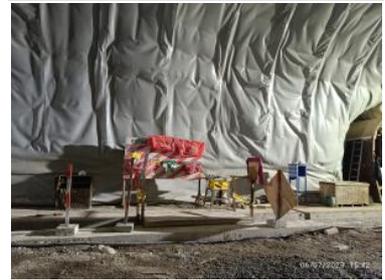
PROGRESIVA KM6+870  
ESTACIÓN DE SEGURIDAD EQUIPADA

SE APRECIA UNA ESTACIÓN DE SEGURIDAD EN EL INTERIOR DEL TÚNEL

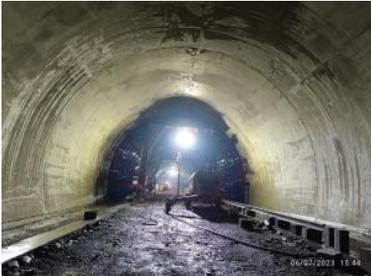
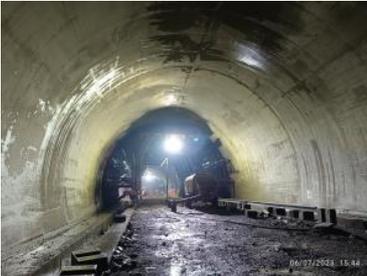
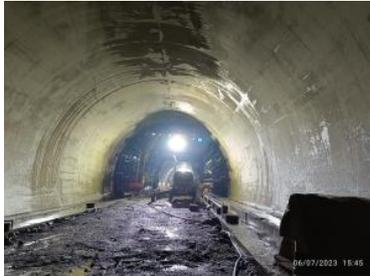
PROGRESIVA KM6+817-KM6+841  
CURADO DE CONCRETO DE REVESTIMIENTO EN TÚNEL

SE APRECIA CURADO DEL CONCRETO DE REVESTIMIENTO EN EL TÚNEL (DEL PORTAL DE ENTRADA HACIA LA BAHÍA,  
MO: 1 OPERARIO  
EM: 1 MANGERA CON PRESIÓN

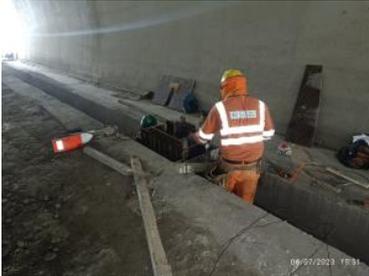
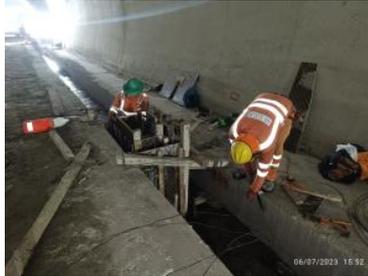
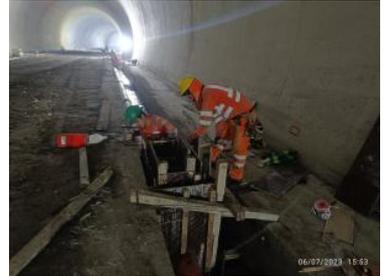
PROGRESIVA KM6+540.73  
ENCOFRADO CAJA ARQUETAS PARA DRENAJE LONGITUDINAL

SE APRECIA ENCOFRADO DE CAJA DE ARQUETAS; SE REALIZARON 4 ENCOFRADOS EN LAS PROGRESIVAS KM6+590.75, KM6+565.73, KM6+540.73, KM6+515.73.  
MO: 1 OPERARIO, 1 OFICIAL. (EN CADA ENCOFRADO SE UTILIZARON 1 OPERARIO Y 1 OFICIAL, EN TOTAL SE 8 PERSONALES REALIZARON ESTA ACTIVIDAD)  
EM: HERRAMIENTAS MANUALES

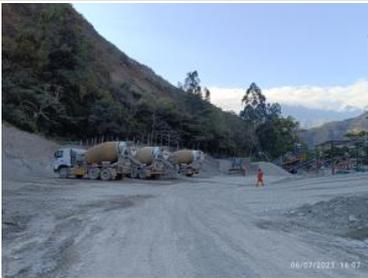
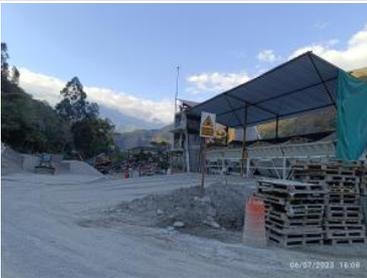
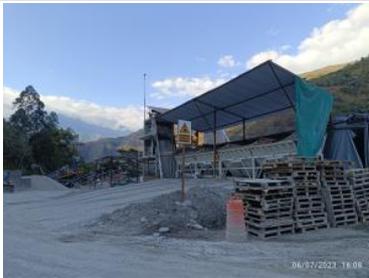
PROGRESIVA KM4+980  
PLANTA CONCRETO

A HORAS 4 PM NO SE APRECIA TRABAJOS EN LA PLANTA DE CONCRETO.

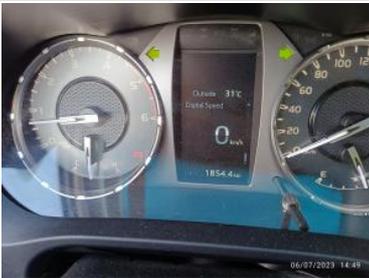
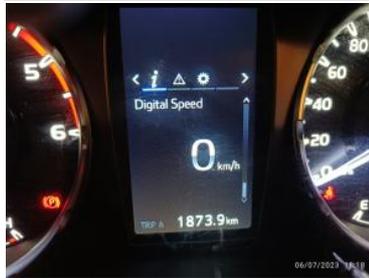
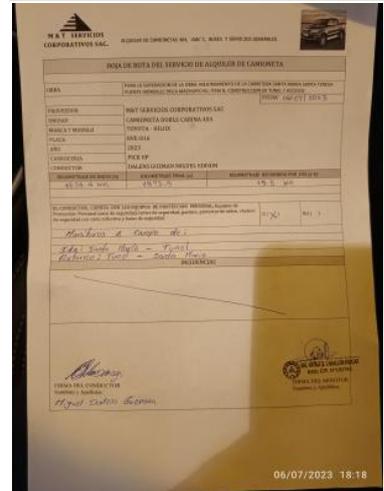
CONTROL DE KILOMETRAJE DE CAMIONETA

INICIO DEL SERVICIO DE MOVILIDAD DEL MONITOREO DE OBRA.  
CONTROL DEL KILOMETRAJE DE LA CAMIONETA PARA LOS TRABAJOS DE MONITOREO
