BITACORA ELECTRÓNICA DE OBRA

NUMERO DE INFORME No. 0130-2023
 CONTRATO DE OBRA: No. 127-2018-MTC/ 20
 EMPRESA CONTRATISTA: CHINA RAILWAY 20 BUREAU GROUP CORPORATION
 OBRA: "CONSERVACIÓN POR NIVELES DE SERVICIO Y OPERACIÓN DEL CORREDOR VIAL; HUANUCO- LA UNION- HUALLANCA –DV. ANTAMINA – EMP.PE 3N" (TINGO CHICO) - NUEVAS FLORES - LLATA- ANTAMINA - TRAMO 1 LONGITUD: 52.92 KMS.
 MONTO DEL CONTRATO : S/ 1,241,495,685.46 INCLUYE IGV
 MONTO DEL CONTRATO TRAMO 1 (OI-1) ; S/ 323,942,616.32 Nuevo Monto del Presupuesto OI-1 S/ 395 427 697,64,Inc. I.G.V con precios a junio 2018
 SUPERVISOR: CONSORCIO SUPERVISOR LOUIS BERGER - HOB
 CONTRATO DE CONSULTORIA DE OBRA N° 144 -2018-MTC/20.2
 MONTO DEL CONTRATO DE CONSULTORIA: S/. 123,625,905,13 INCLUYE IGV
 MONTO ASIGNADO AL PRIMER TRAMO (PRIMER EQUIPO) : S/ 27,450,314.74 INCLUYE IGV LA OBRA ACTUALMENTE SE ENCUENTRA EN EJECUCION

- VISITA DE SEGUIMIENTO Y MONITOREO A LAS OFICINAS DE SUPERVISION
 - VISITA DE SEGUIMIENTO Y MONITOREO AL TRAMO 1 (OBRAS INICIALES) DESDE KM. 0+000 AL KM. 50+100 (ZONA DE CUNETAS TIPO1)

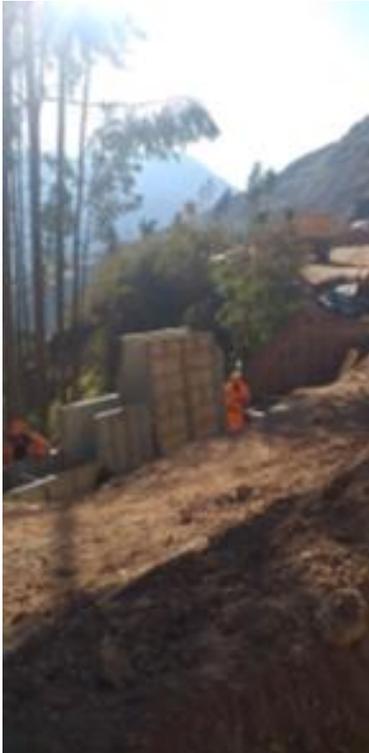
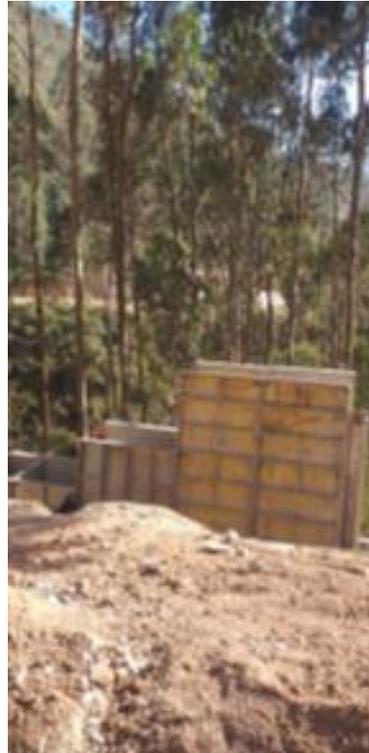
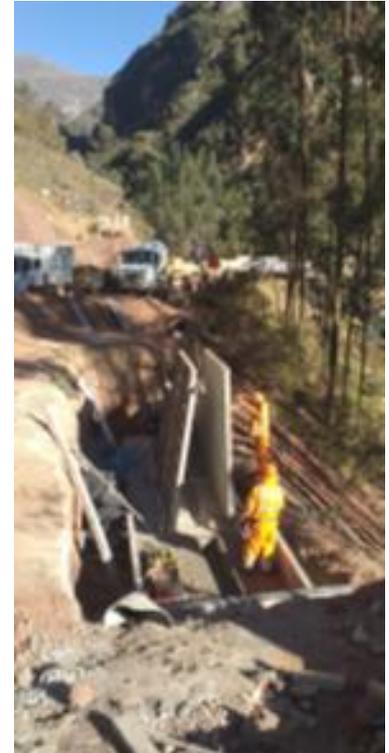
PROGRESIVA KM. 38+100
CODIGO : 500 OBRA DE DRENAJE
PARTIDA: 503.I ENCOFRADO Y DESENCOFRADO

En la progresiva Km. 38+100 se realiza el encofrado de muro de concreto ciclópeo en el borde izquierdo de la vía, donde se utiliza herramientas menores y trabajan 1 capataz, 4 oficiales

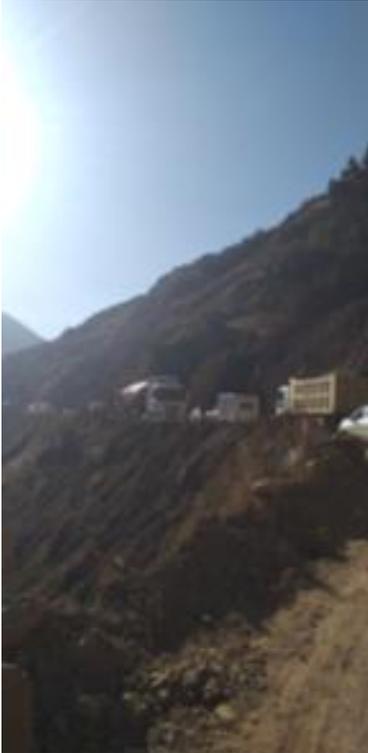
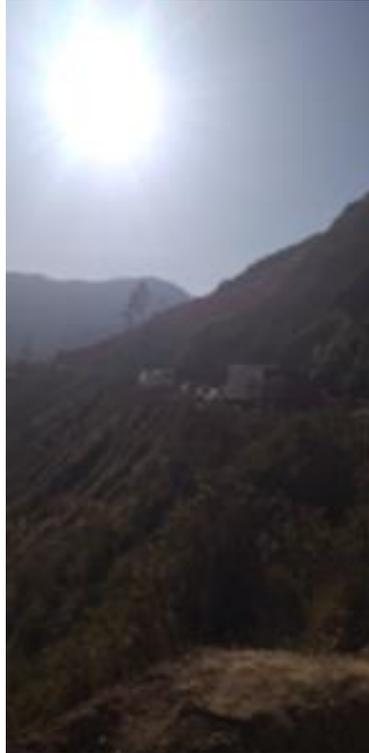
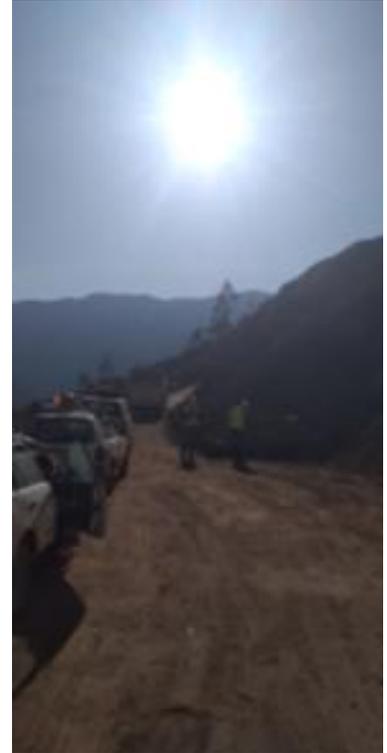
PROGRESIVA KM. 38+300

VISITA DE SEGUIMIENTO Y MONITOREO A LA ZONA DE EMERGENCIA VIAL: ZONA DONDE OCURRIÓ DERRUMBE

En el Km. 38+300 se realiza visita de seguimiento y monitoreo al sector donde ocurrió derrumbe que impidió el paso de personas y vehículos, actualmente se verifica que se realizan reparaciones del acceso de la vía, que por el paso de los vehículos ,se ha dañado. Una fila de vehículos esperan que se termine la labor de reparación para poder tener paso.

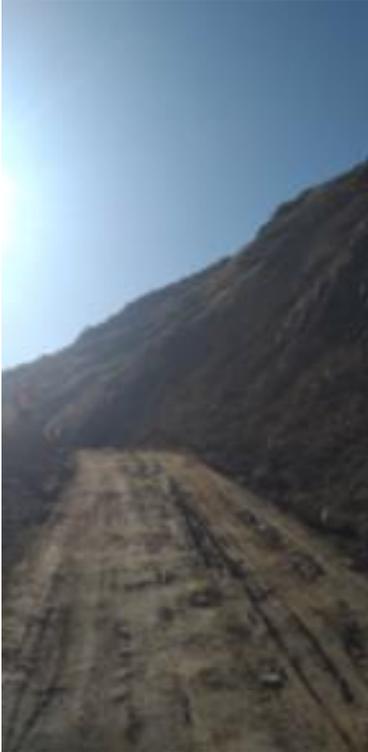
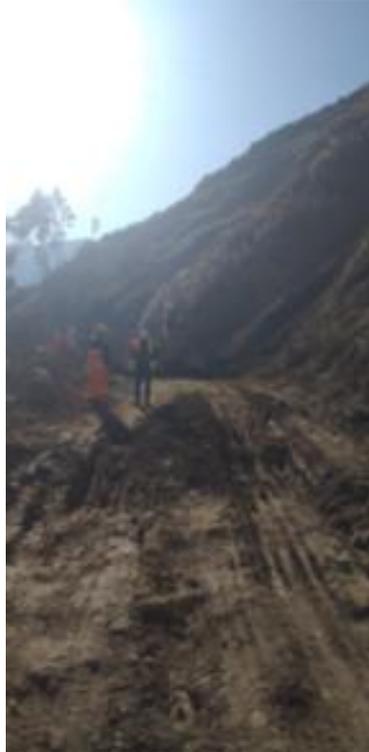
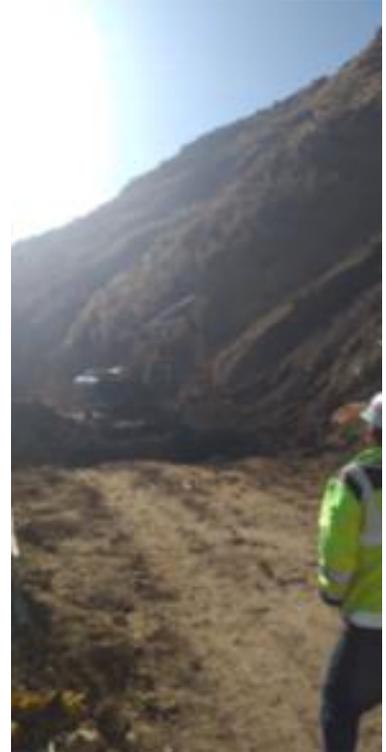
PROGRESIVA KM. 38+400

- 8) INCIDENTES: Ayer en horas de la mañana ha ocurrido un derrumbe en la progresiva Km. 38+400 donde se ha bloqueado toda la vía, impidiendo el pase de vehículos y la Contratista ha solicitado la declaratoria de EMERGENCIA en este punto para intervenir. Actualmente se ha intervenido y se esta dando pase de vehiculos de forma restringida (un solo carril)

VISITA DE SEGUIMIENTO Y MONITOREO A LA ZONA DE EMERGENCIA VIAL: ZONA DONDE OCURRIÓ DERRUMBE (LABORES DE REPARACION DEL ACCESO)

En el Km. 38+400 se realiza visita de seguimiento y monitoreo al sector donde ocurrió derrumbe que impidió el paso de personas y vehículos, actualmente se verifica que se realizan reparaciones del acceso de la vía, que por el paso de los vehículos ,se ha dañado. Una fila de vehículos esperan que se termine la labor de reparación para poder tener paso. Se utiliza una excavadora de oruga en este sector para la reparación y acondicionamiento del terreno, para dar un pase seguro a los vehículos y personas del sector.

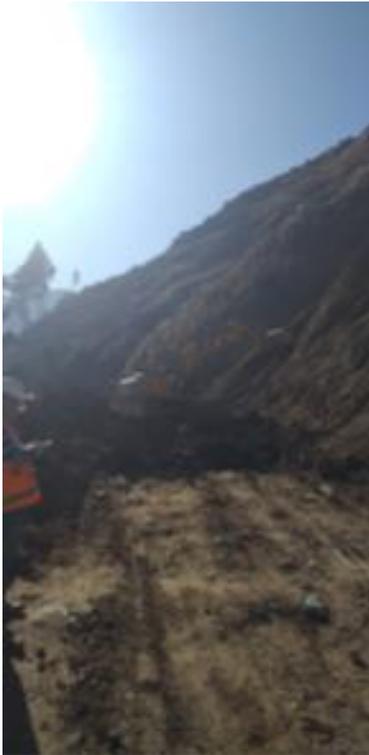
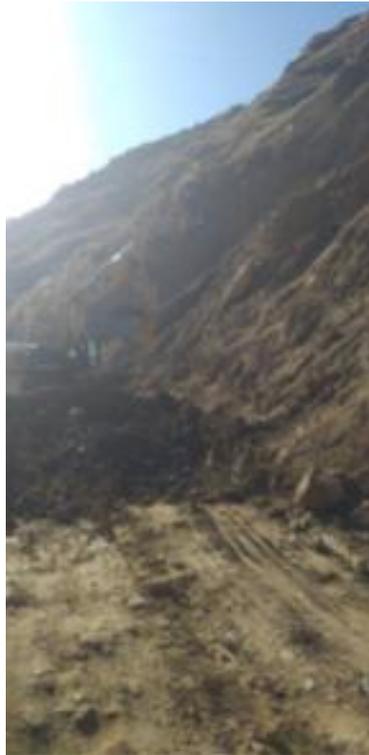
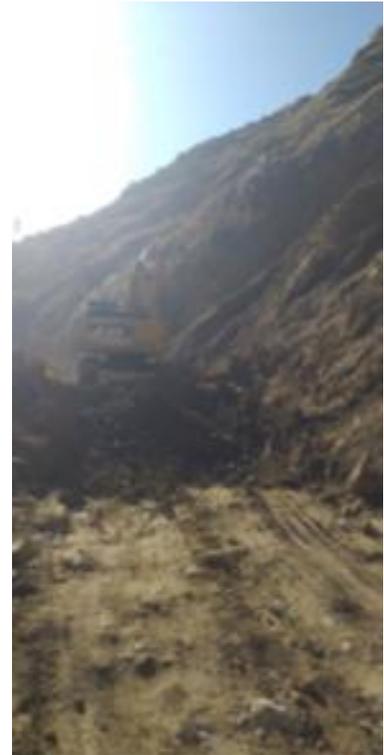
PROGRESIVA KM. 38+400
VISITA DE SEGUIMIENTO Y MONITOREO A LA ZONA DE EMERGENCIA VIAL: ZONA DONDE OCURRIÓ DERRUMBE (LABORES DE REPARACION DEL ACCESO Y TRANSPORTE DEL MATERIAL DE DERRUMBE)

En el Km. 38+400 se realiza visita de seguimiento y monitoreo al sector donde ocurrió derrumbe que impidió el paso de personas y vehículos, actualmente se verifica que se realizan reparaciones del acceso de la vía, que por el paso de los vehículos ,se ha dañado. Una fila de vehículos esperan que se termine la labor de reparación para poder tener paso. Se utiliza una excavadora de oruga en este sector para la reparación y acondicionamiento del terreno, para dar un pase seguro a los vehículos y personas del sector. También se utiliza hasta 10 volquetes para el transporte del material de derrumbe el cual se transporta hacia el DME KM. 40+600

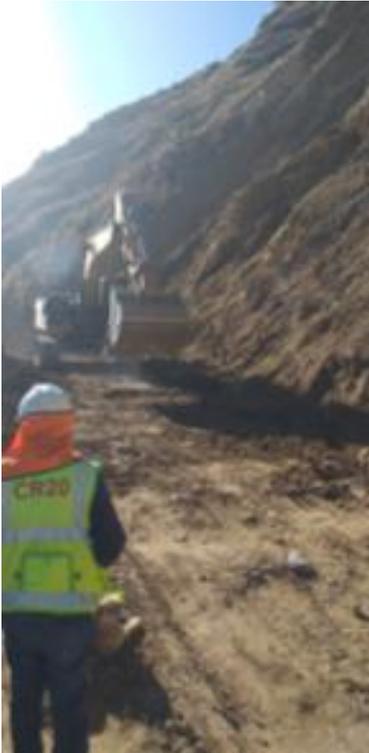
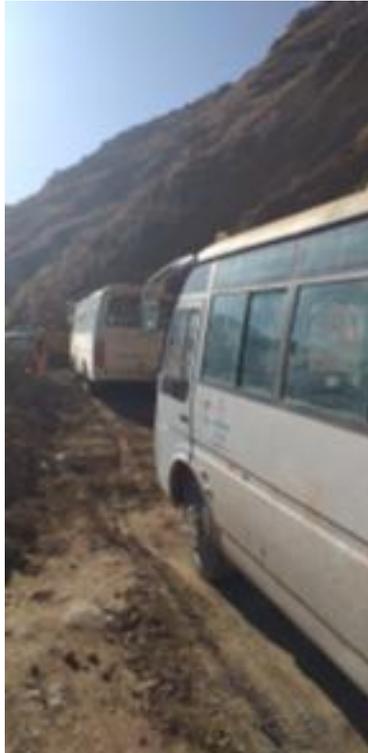
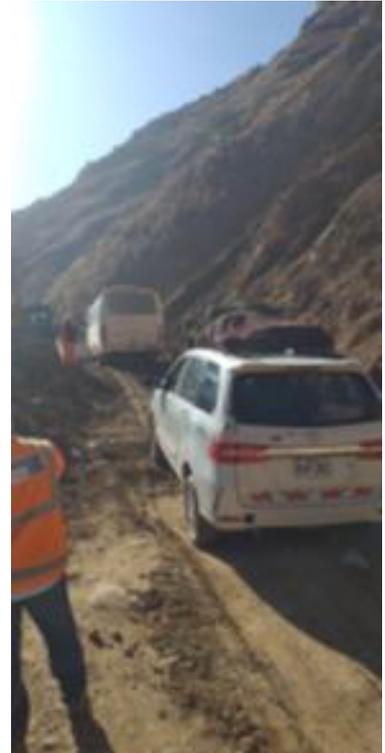
PROGRESIVA KM. 38+400

VISITA DE SEGUIMIENTO Y MONITOREO A LA ZONA DE EMERGENCIA VIAL: ZONA DONDE OCURRIÓ DERRUMBE (RESTABLECIMIENTO DEL PASO)

En el Km. 38+400 se realiza visita de seguimiento y monitoreo al sector donde ocurrió derrumbe que impidió el paso de personas y vehículos, actualmente se verifica que se restablece el acceso de la vía, para el paso de los vehículos . Una fila de vehículos ya logran pasar hacia Punto Unión Se utiliza una excavadora de oruga en este sector para la limpieza y acondicionamiento del terreno, para dar un pase seguro a los vehículos y personas del sector. También se utiliza hasta 10 volquetes para el transporte del material de derrumbe el cual se transporta hacia el DME KM. 40+600

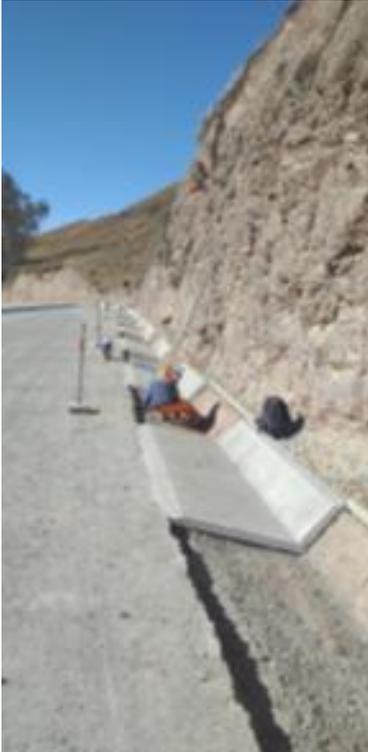
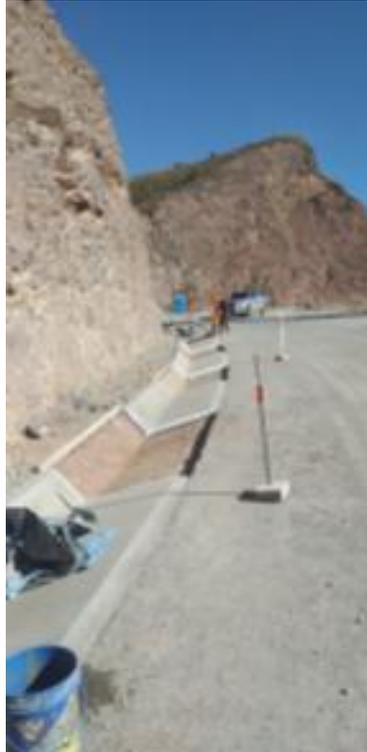
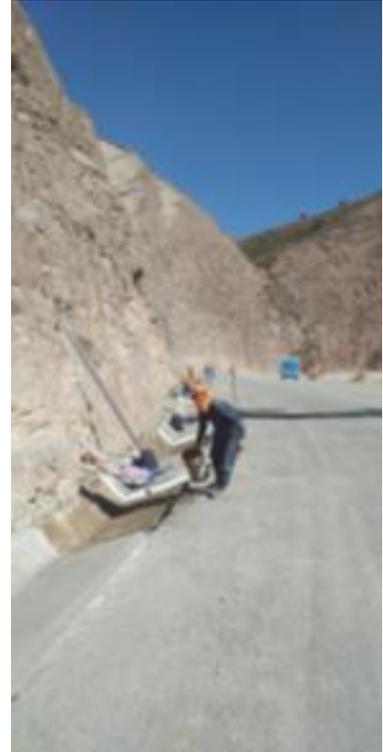
PROGRESIVA KM. 49+900 AL KM. 50+100
CODIGO 500 DRENAJE
PARTIDA 501-E EXCAVACION NO CLASIFICADA PARA ESTRUCTURAS
PARTIDA 503.T ENCOFRADO Y DESENCOFRADO
PARTIDA 520.A1 CUNETAS REVESTIDAS EN CONCRETO TIPO C-1

En las progresivas Km. 49+900 al Km. 50+100 se ha realizado la excavación no clasificada para estructuras y se esta realizando el encofrado y vaciado de concreto para la construcción para la construcción de cunetas tipo 1 (triangulares) , en el lado izquierdo de la vía, Se utiliza 2 camión mixer, vibrador de concreto, herramientas menores, trabajan: 1 capataz, 2 operadores de mixer, 17 obreros

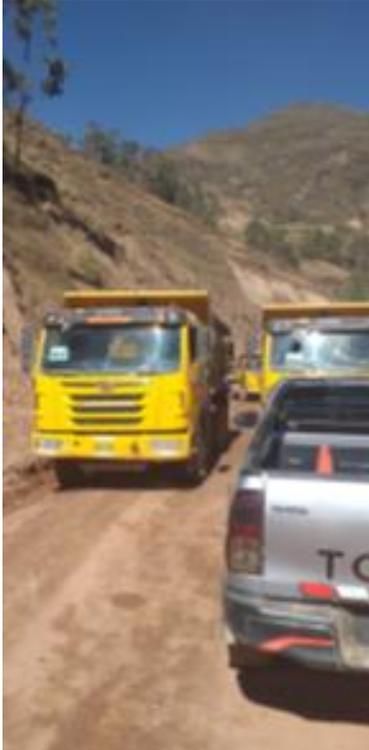
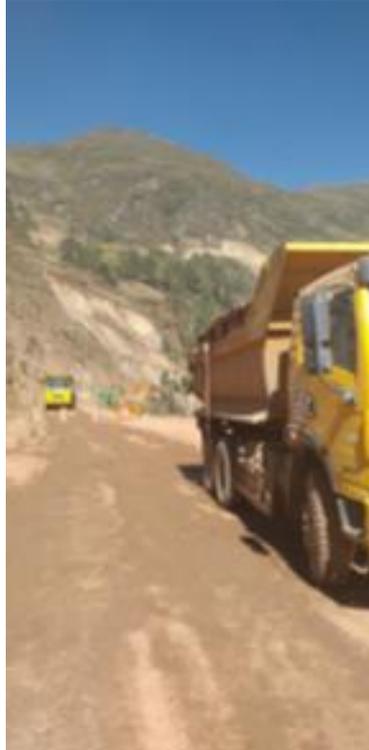
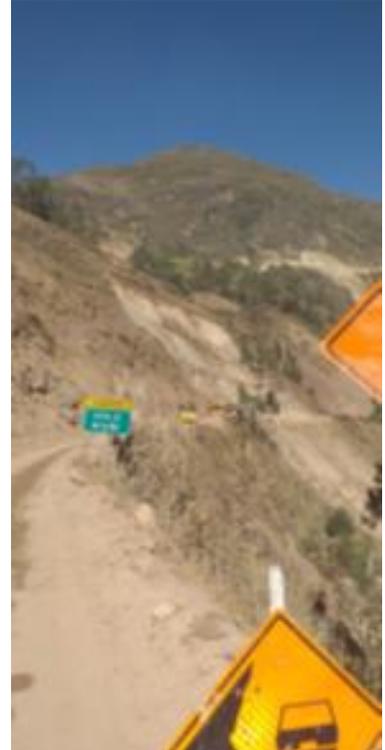
PROGRESIVA KM. 38+400

VISITA DE SEGUIMIENTO Y MONITOREO A LA ZONA DE EMERGENCIA VIAL: ZONA DONDE OCURRIÓ DERRUMBE (TRANSPORTE DEL MATERIAL DE DERRUMBES)

En el Km. 38+400 se realiza visita de seguimiento y monitoreo al sector donde ocurrió derrumbe que impidió el paso de personas y vehículos, actualmente se verifica que se utilizan 8 volquetes y 1 excavadora de oruga en este sector para la carga del material excedente de derrumbe el cual se transporta hacia el DME KM. 40+600. se verifica tambien la inclusión deotra excavadora de oruga que trabajara en la zona alta del talud, para remover el material suelto. trabajan 1 capataz, 2 operadores, 10 volqueteros, 2 obreros,2 vigias.

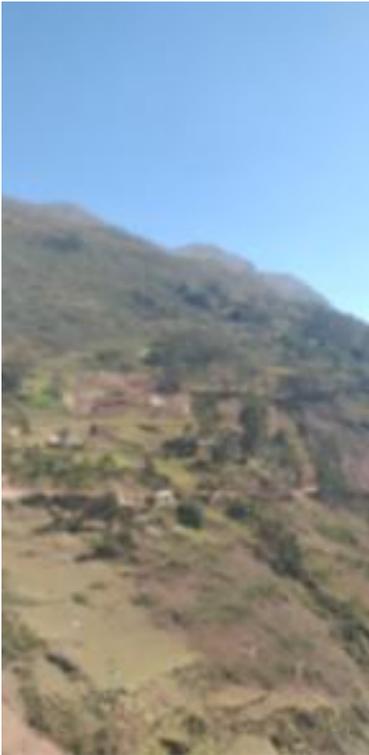
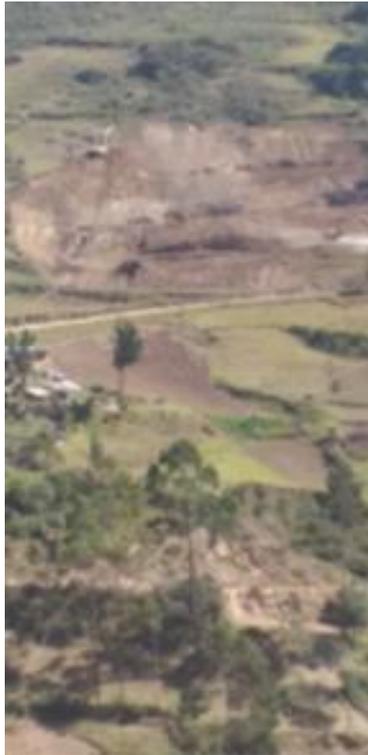
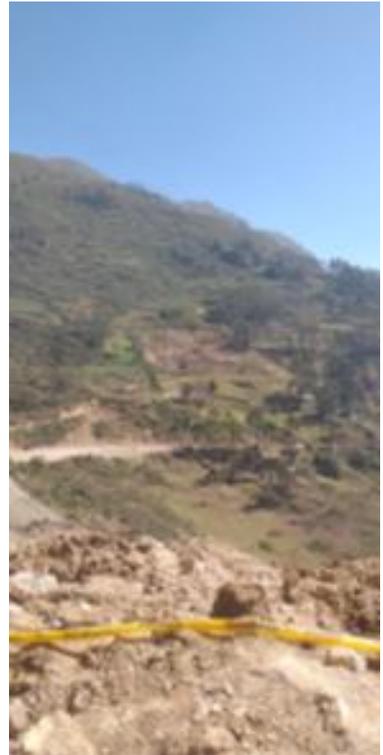
PROGRESIVA KM. 37+650 dme dos
VISITA DE SEGUIMIENTO Y MONITOREO AL TRAMO 1 (OI-T1) : CONFORMACION EN DME 37+650 (LIMPIEZA Y CONSTRUCCION DE SUBDRENES)
CODIGO 900 PROTECCION AMBIENTAL
CODIGO 910 PROGRAMA DE ABANDONO DE OBRA
PARTIDA 901.A DISPOSICION Y CONFORMACION DE DEPOSITOS DE MATERIAL EXCEDENTE.

En la progresiva KM. 37+650 se realiza en el lado izquierdo de la vía la limpieza, conformación y construcción de sub drenes del DME km 37+650 donde con el uso de una excavadora de oruga se realiza la conformación del material y con otra excavadora se realiza los subdrenes , trabajan: 1capataz, 2 operadores, 2 obreros, 2 vigías.
