## BITACORA ELECTRÓNICA DE OBRA

INFORME Y/O REPORTE N°012\_CONTRATO N°68-2023-MNT. TÚNEL MACHUPICCHU/NSCP.2023.  
 CONTRATO DE OBRA: N° 057-2021-MTC/ 20, del 07.06.2021  
 EMPRESA CONTRATISTA: CONSORCIO CARRETERA CUSCO  
 Obra: "MEJORAMIENTO DE LA CARRETERA SANTA MARÍA - SANTA TERESA - PUENTE HIDROELÉCTRICA MACHUPICCHU, ITEM B.- CONSTRUCCIÓN DE TÚNEL Y ACCESOS".  
 Monto Del Contrato: S/ 166,167,111.89 INCLUYE IGV  
 Nuevo Monto Contractual: S/ 169,403,678.35 INCLUYE IGV: este monto es incluido y deducido por los Adicionales y deductivos vinculantes aprobados según RD.  
 Plazo de Ejecución Contractual: 900 dc  
 Inicio del Plazo Contractual: 23 de junio del 2021  
 Término del Plazo Contractual: 9 de diciembre del 2023  
 Suspensión de Plazo: 123 dc  
 Nuevo Termino del Plazo: 31 de mayo del 2024  
 SUPERVISOR: CONSORCIO SUPERVISOR SANTA TERESA  
 CONTRATO DE CONSULTORÍA DE OBRA N° 035 -2021-MTC/20.2, del 19.03.2021.  
 Monto del Contrato de Consultoría: S/. 14,391,447,86 INCLUYE IGV

-SEGUIMIENTO Y MONITOREO EN LAS OFICINAS DE SUPERVISIÓN Y CONTRATISTA.  
 -SEGUIMIENTO Y MONITOREO LAS ACTIVIDADES PROGRAMADAS EN EL TÚNEL DEL KM6+240-KM8+027 Y ACCESOS.

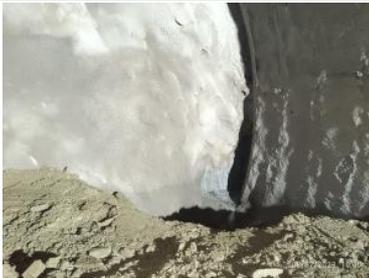
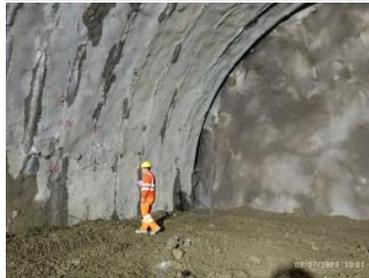
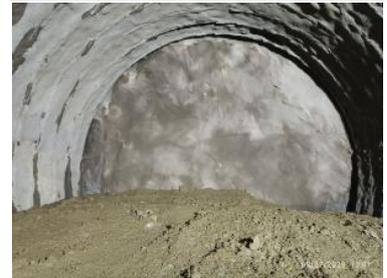
PROGRESIVA KM7+927  
EXCAVACIÓN DE ROCA V  
COLOCACIÓN DE SHOTCRETE EN CONTRA BÓVEDA

• Excavación de roca tipo v en el portal de salida del túnel hacia la bahía para contra bóveda y colocación de Shotcrete km7+927.

SE APRECIA EXCAVACIÓN DE ROCA TIPO V EN EL PORTAL DE SALIDA DEL TÚNEL HACIA LA BAHÍA, PARA LUEGO SER ELIMINADO Y COLOCACIÓN DE SHOTCRETE CON FIBRA METÁLICA (7M3 APROX) PARA REFORZAR EL ÁREA INTERVENIDA.

ANTES DE COLOCAR SHOTCRETE EN CONTRA BÓVEDA SE COLOCÓ UNA MAYA PARA REFORZAR EL ÁREA INTERVENIDA.

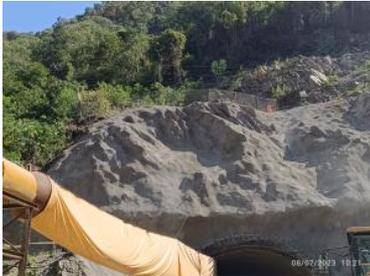
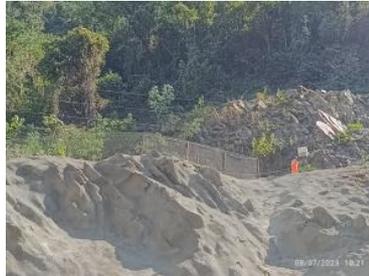
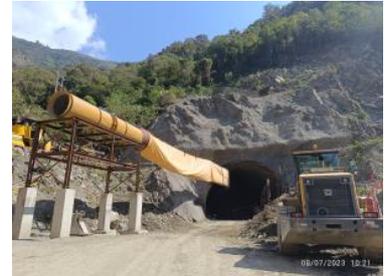
PROGRESIVA KM8+020  
INSTALACIÓN DE CERCO PARA PROTECCIÓN TALUD EN EL PORTAL DE SALIDA DEL TÚNEL

• Instalación de cerco para protección de talud en el portal de salida del túnel en el km8+020.

SE APRECIA TRABAJOS DE INSTALACIÓN DE CERCO PERIMÉTRICO PARA PROTECCIÓN DE TALUD DEL PORTAL DE SALIDA DEL TÚNEL.  
MO: 1 CAPATAZ, 8 PERSONAL DE PISO  
EM: HERRAMIENTAS MANUALES

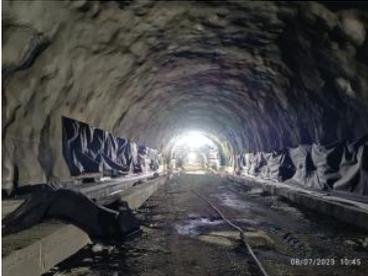
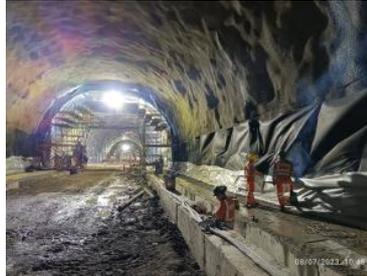
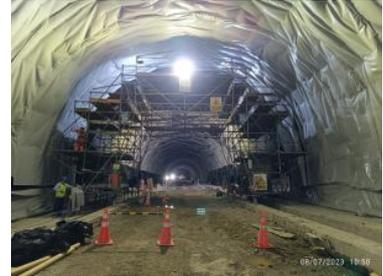
PROGRESIVA KM6+920 -KM6+990  
INSTALACIÓN GEOTEXTIL, LAMINA DE IMPERMEABILIZACIÓN DE 2MM, TUBERÍA DE  $\varnothing$ 110MM.

• Se está realizando el tendido o colocación geotextil (lado axial), lamina de impermeabilización de 2mm, tubería de ø 110mm, KM6+920 -KM6+990.

SE APRECIA TENDIDO DEL GEOTEXTIL, RECUBIERTA POR LA LAMINA IMPERMEABILIZANTE DE 2MM Y LA INSTALACIÓN DE TUBERÍA; PARA LA EJECUCIÓN DE ESTAS ACTIVIDADES SE CUENTA CON LOS EQUIPOS Y MAQUINARIAS NECESARIAS Y UN ANDAMIO DESLIZANTE DE 5M.  
MO: 1 CAPATAZ, 6 OFICIALES, 1 PEON  
EM: ANDAMIO DESLIZANTE. HERRAMIENTAS MANUALES.

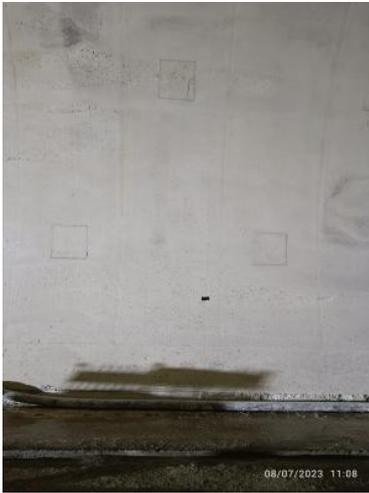
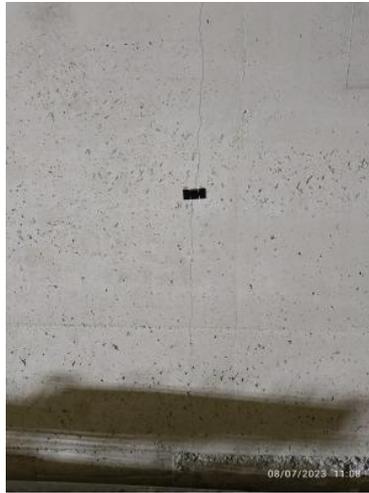
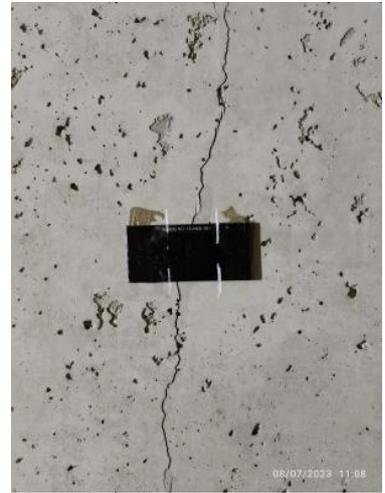
PROGRESIVA KM6+610  
FISURA EN EL LADO LATERAL DERECHO DEL CONCRETO DE REVESTIMIENTO

• Se aprecia fisuras en el concreto de revestimiento lado lateral derecho del km6+610, lado lateral derecho km6+460, lado lateral derecho km6+460, lateral izquierdo y derecho km6+442.

SE APRECIA UNA FISURA APROXIMADAMENTE ENTRE 1MM -2MM.

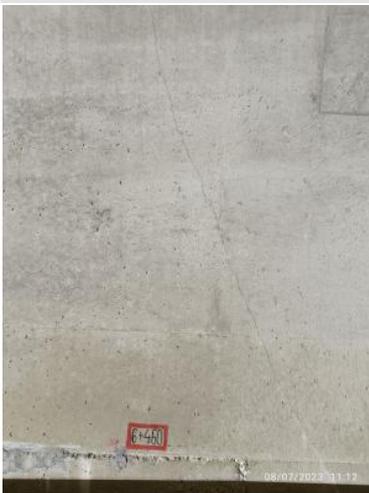
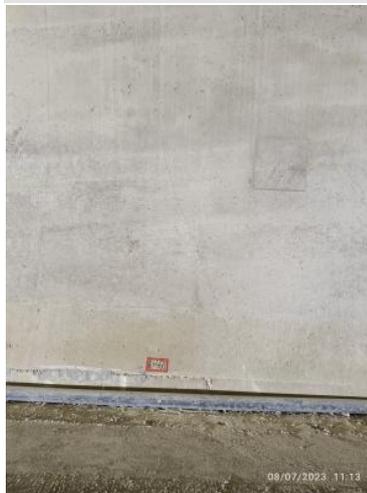
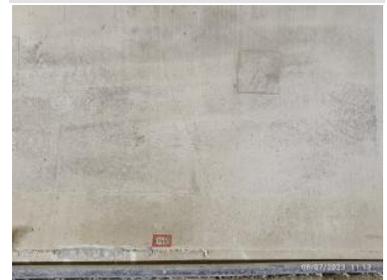
PROGRESIVA KM6+460  
FISURA EN EL LADO LATERAL DERECHO DEL CONCRETO DE REVESTIMIENTO

SE APRECIA UNA FISURA APROXIMADAMENTE ENTRE 1MM -2MM.

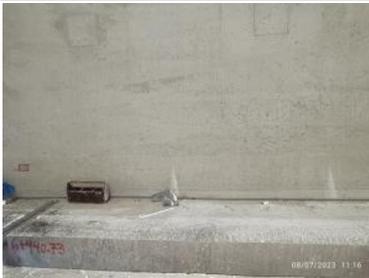
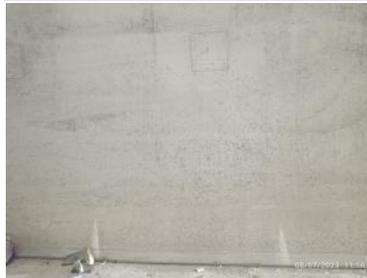
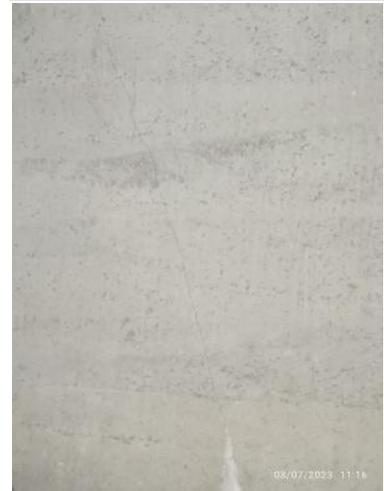
PROGRESIVA KM6+442  
FISURA EN EL LADO LATERAL IZQUIERDO DEL CONCRETO DE REVESTIMIENTO

SE APRECIA UNA FISURA APROXIMADAMENTE ENTRE 1MM -2MM.

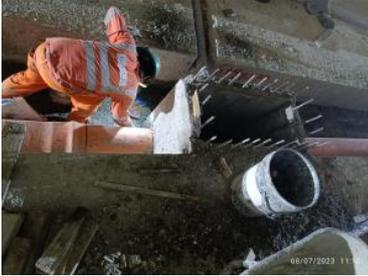
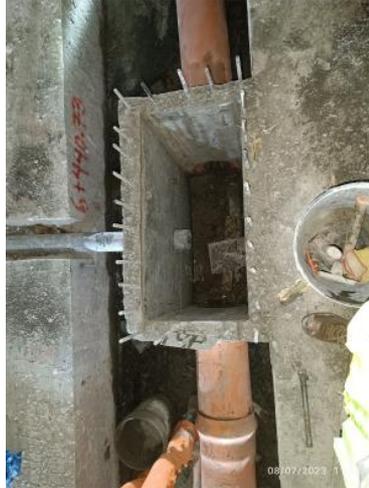
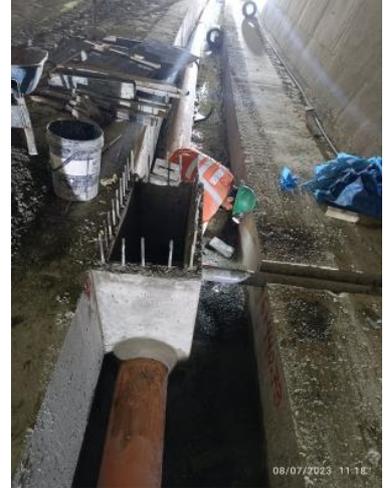
PROGRESIVA KM 6+440.73  
SOLAQUEO DE EMPALMES DE TUBERÍAS CONECTADAS A CAJA DE ARQUETAS PARA DRENAJE

• Solaqueo de empalmes de tuberías conectadas a caja de arquetas para drenaje KM 6+440.73

SE REALIZA SOLAQUEO EN UNIONES DE TUBERIAS CON LA CAJA DE ARQUETAS  
MO: 1 OFICIAL  
EM: HERRAMIENTAS MANUALES

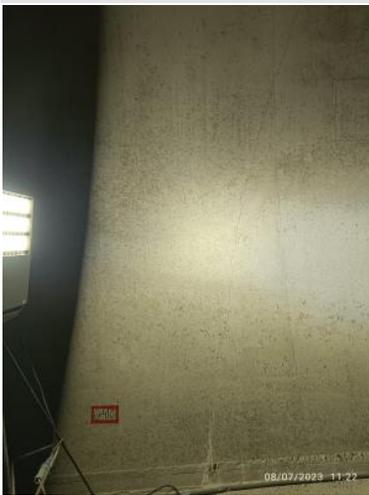
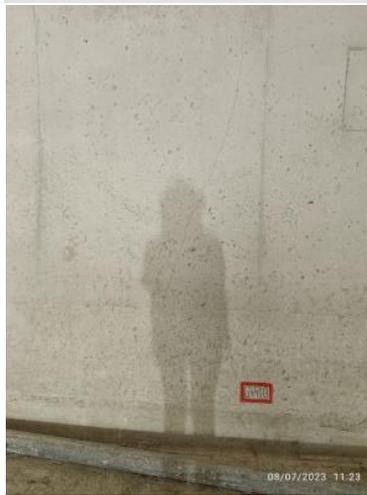
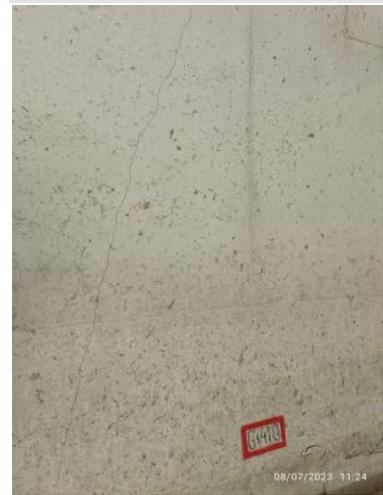
PROGRESIVA KM6+410  
FISURA EN EL LADO LATERAL IZQUIERDO Y DERECHO DEL CONCRETO DE REVESTIMIENTO

SE APRECIA UNA FISURA APROXIMADAMENTE ENTRE 1MM -2MM.

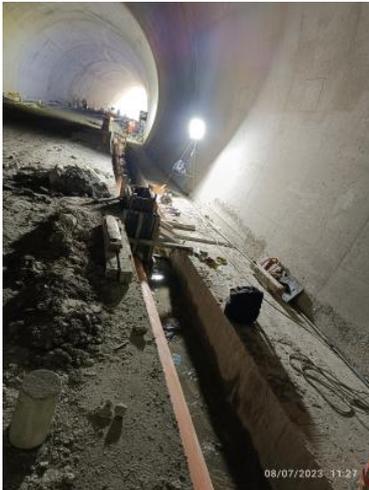
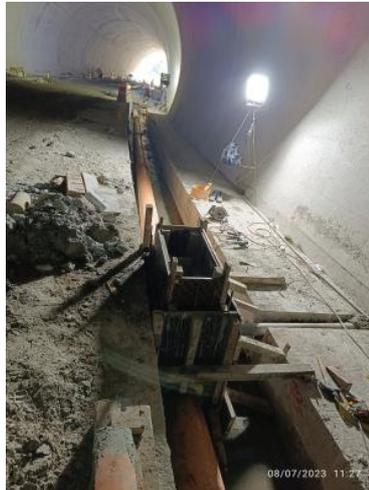
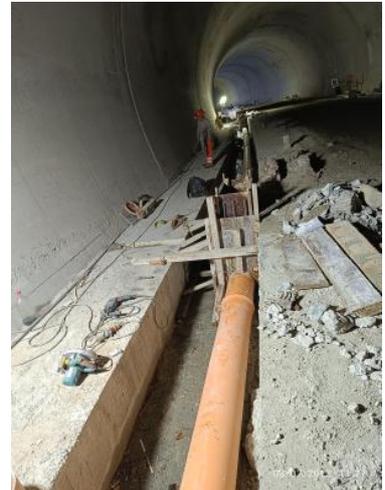
PROGRESIVA KM6+365.73  
ENCOFRADO DE CAJA DE ARQUETAS

• Encofrado de cajas de arquetas para drenar, KM6+340.73, KM6+365.73, KM6+390.73

SE APRECIA ENCOFRADO DE CAJA DE ARQUETAS; SE REALIZARON 3 ENCOFRADOS EN LAS PROGRESIVAS KM6+340.73, KM6+365.73, KM6+390.73.  
MO: 1 OPERARIO, 1 OFICIAL. (EN CADA ENCOFRADO SE UTILIZARON 1 OPERARIO Y 1 OFICIAL, EN TOTAL SE 6 PERSONALES REALIZARON ESTA ACTIVIDAD)  
EM: HERRAMIENTAS MANUALES
