BITACORA ELECTRÓNICA DE OBRA

Confirma Bitacora: Si	Nro Informe: 132	Fecha Informe: 1 0 - 0 7 - 2023	Nombre De La Obra: Corredor Vial: Huánuco - La Unión-Huallanca, Dv. Antamina/Emp. PE-3N (Tingo Chico) - Nuevas Flores - Llata - Antamina, Tramo I	Personal Encargado: BORIS WALTER AYLLÓN CARCELÉN
---------------------------------	----------------------------	---	---	--

Asunto:
 NUMERO DE INFORME No. 0132-2023
 CONTRATO DE OBRA: No. 127-2018-MTC/ 20
 EMPRESA CONTRATISTA: CHINA RAILWAY 20 BUREAU GROUP CORPORATION
 OBRA: "CONSERVACIÓN POR NIVELES DE SERVICIO Y OPERACIÓN DEL CORREDOR VIAL; HUANUCO- LA UNION- HUALLANCA –DV. ANTAMINA – EMP.PE 3N" (TINGO CHICO) - NUEVAS FLORES - LLATA- ANTAMINA - TRAMO 1 LONGITUD: 52.92 KMS.
 MONTO DEL CONTRATO : S/ 1,241,495,685.46 INCLUYE IGV
 MONTO DEL CONTRATO TRAMO 1 (OI-1) ; S/ 323,942,616.32 Nuevo Monto del Presupuesto OI-1 S/ 395 427 697,64,Inc. I.G.V con precios a junio 2018
 SUPERVISOR: CONSORCIO SUPERVISOR LOUIS BERGER - HOB
 CONTRATO DE CONSULTORIA DE OBRA N° 144 -2018-MTC/20.2
 MONTO DEL CONTRATO DE CONSULTORIA: S/. 123,625,905,13 INCLUYE IGV
 MONTO ASIGNADO AL PRIMER TRAMO (PRIMER EQUIPO) : S/ 27,450,314.74 INCLUYE IGV LA OBRA ACTUALMENTE SE

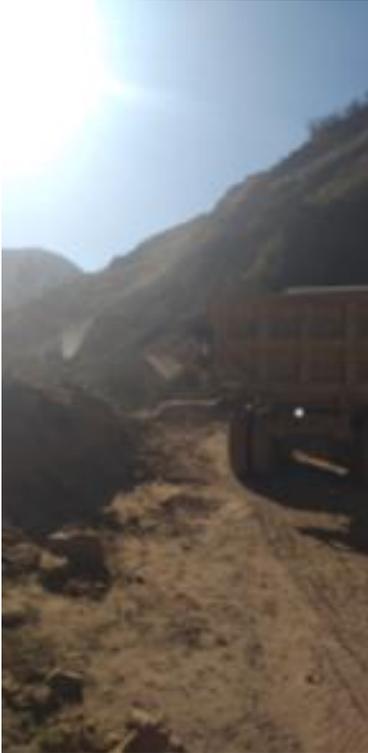
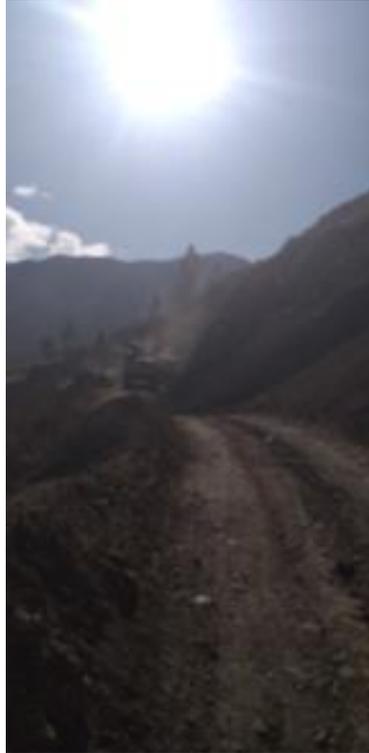
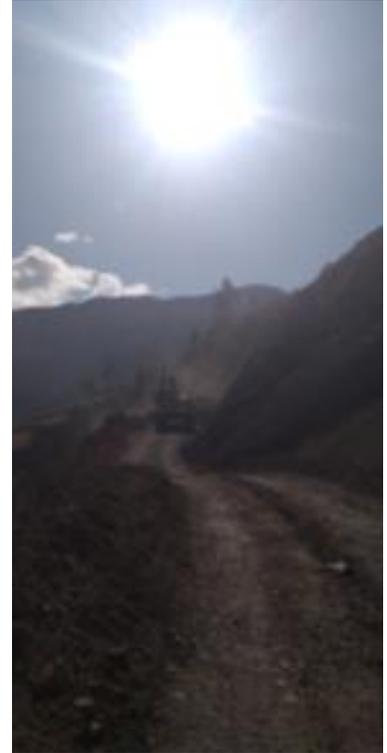
PROGRESIVA KM. 38+400

8) INCIDENTES: Ayer en horas de la mañana ha ocurrido un derrumbe en la progresiva Km. 38+400 donde se ha bloqueado toda la vía, impidiendo el pase de vehículos y la Contratista ha solicitado la declaratoria de EMERGENCIA en este punto para intervenir. Actualmente se ha intervenido y se esta dando pase de vehiculos de forma restringida (un solo carril)

VISITA DE SEGUIMIENTO Y MONITOREO A LA ZONA DE EMERGENCIA VIAL: ZONA DONDE OCURRIÓ DERRUMBE (RESTABLECIMIENTO DEL PASO)

En el Km. 38+400 se realiza visita de seguimiento y monitoreo al sector donde ocurrió derrumbe que impidió el paso de personas y vehículos, actualmente se verifica que se ha restablecido el acceso de la vía, para el paso de los vehículos . Se utiliza una excavadora de oruga en este sector para la limpieza y acondicionamiento del terreno, para dar un pase seguro a los vehículos y personas del sector y otra excavadora en la parte alta para remover el material suelto que represente peligro, También se utiliza hasta 10 volquetes para el transporte del material de derrumbe el cual se transporta hacia el DME KM. 40+600

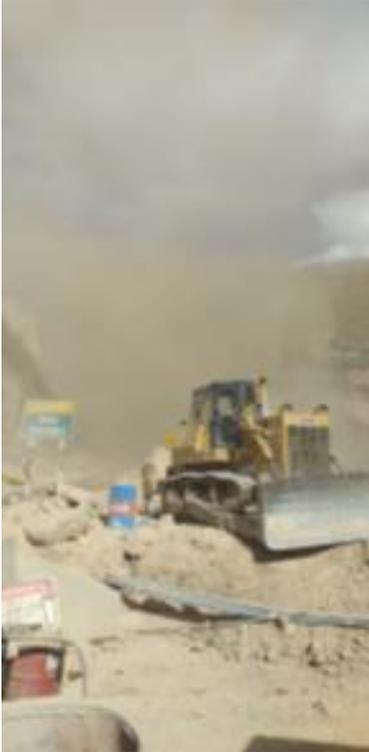
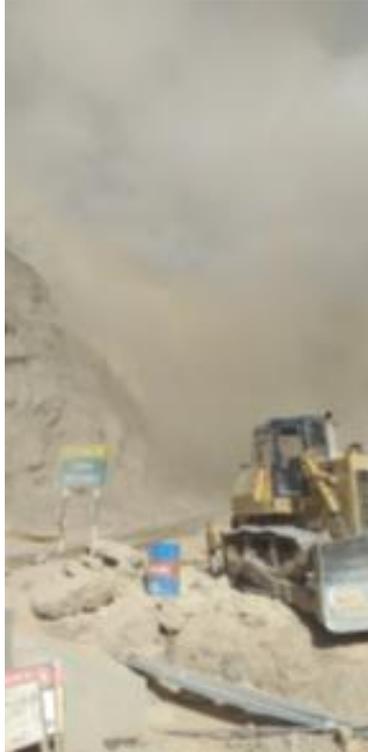
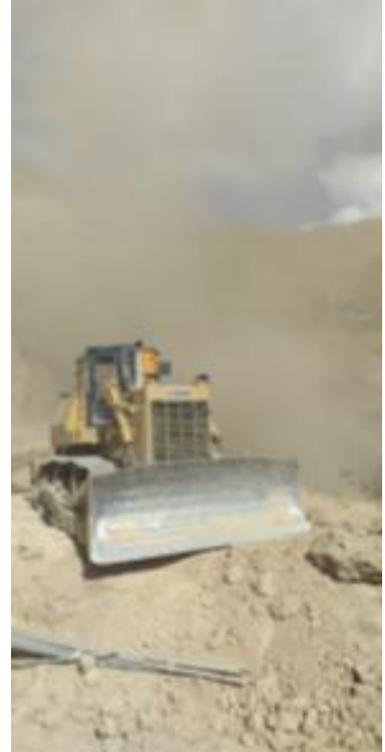
PROGRESIVA KM. 43+700
VISITA DE SEGUIMIENTO Y MONITOREO AL TRAMO 1 (OI-T1); CANTERA KM. 43+700 UTILIZADO PARA EL TRAMO 2

En la progresiva Km. 43+700 se ubica una cantera utilizado para el tramo 2, en el talud superior trabajan 2 excavadoras de oruga y en la parte de la carretera existente se utiliza un tractor de oruga, trabajan 1 capataz, 3 operadores, 2 obreros, 2 vigías Actualmente el paso es RESTRINGIDO porque se esta Explotando la CANTERA (no hay paso hacia PUNTO UNION hasta el medio dia)

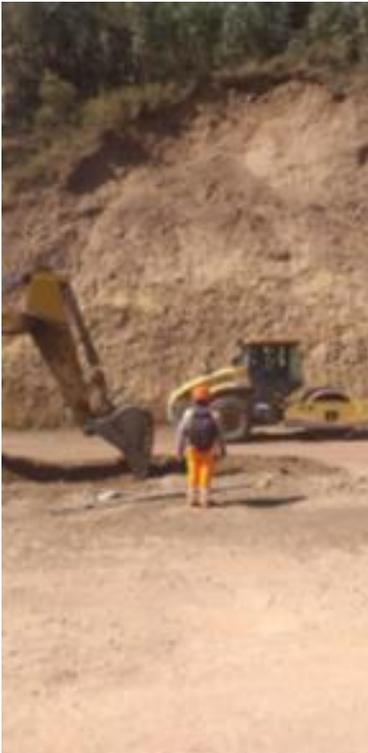
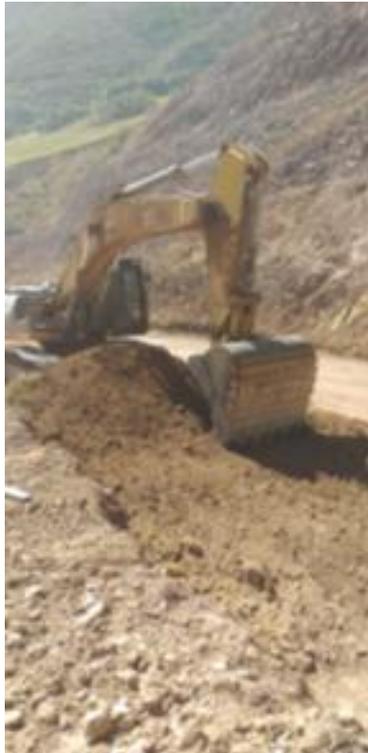
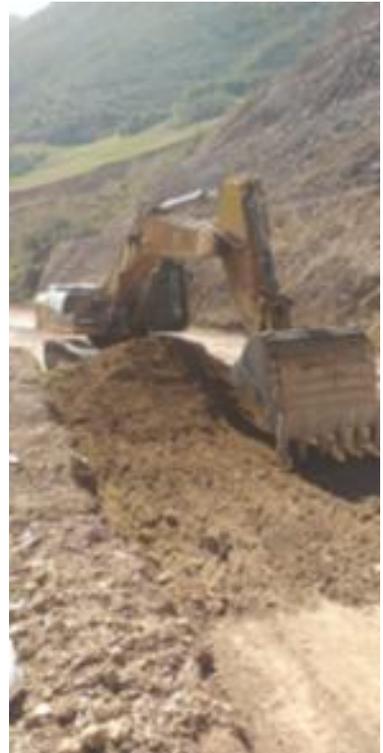
PROGRESIVA KM. 34+400 a KM. 34+500 Id
CODIGO: 200 MOVIMIENTO DE TIERRAS
PARTIDA 207.A MEJORAMIENTOS DE SUELOS

En las progresivas 34+400 al Km. 34+500 se realiza en el lado derecho de la vía el mejoramiento de suelos a nivel de la subrasante, Actualmente trabaja 1 excavadora de oruga para la excavación, se utiliza una motoniveladora y una compactadora de rodillo para la extensión y compactación del material de cantera, para el mejoramiento del terreno, trabajan: 1capataz, 3 operadores, 2 obreros, 2 vigias

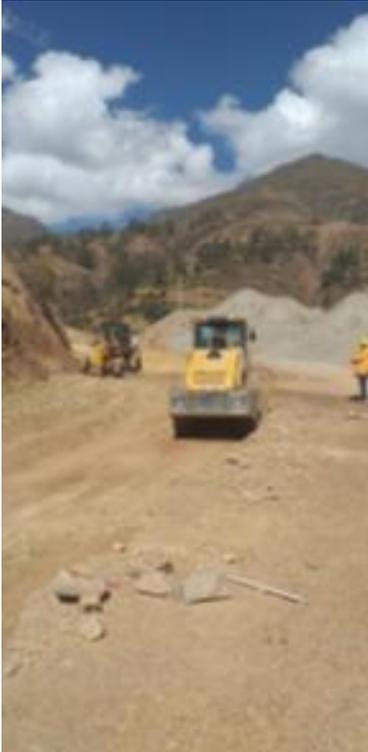
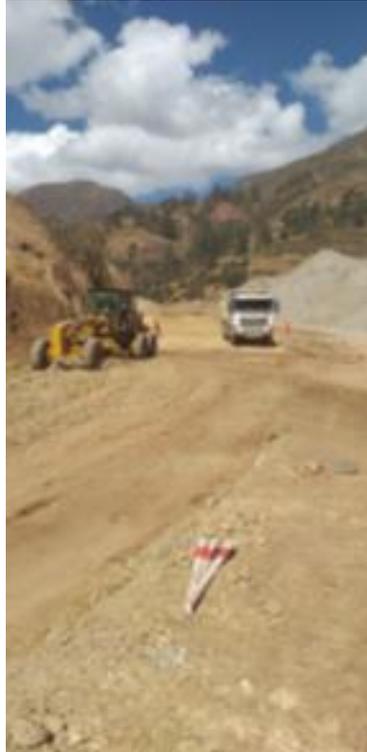
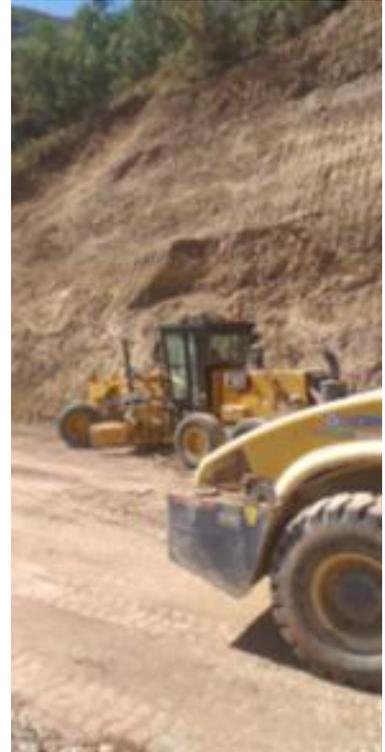
PROGRESIVA KM. 34+400 a KM, 34+200 li y Id
CODIGO: 200 MOVIMIENTO DE TIERRAS
PARTIDA 207.A MEJORAMIENTOS DE SUELOS
PARTIDA 205.A TERRAPLENES

En las progresivas 34+400 al Km. 34+200 se realiza en el lado derecho e izquierdo de la via el mejoramiento de suelos y la conformación del terraplén , Actualmente trabaja 1 excavadora de oruga para la excavación, se utiliza una motoniveladora y una compactadora de rodillo para la extensión y compactación del material de cantera y 8 volquetes, para el mejoramiento del terreno, trabajan: 1capataz, 3 operadores, 2 obreros, 2 vigias y 8 choferes

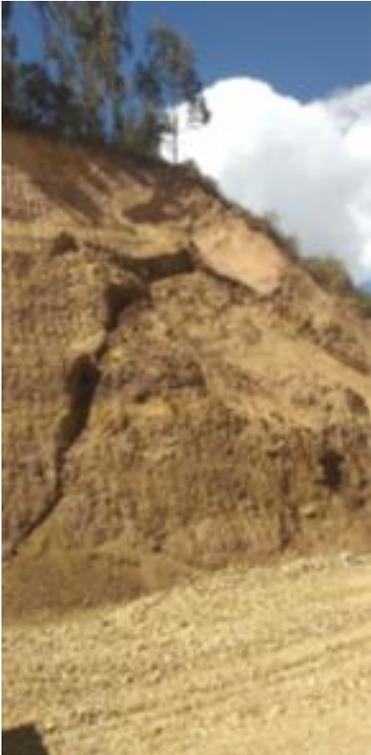
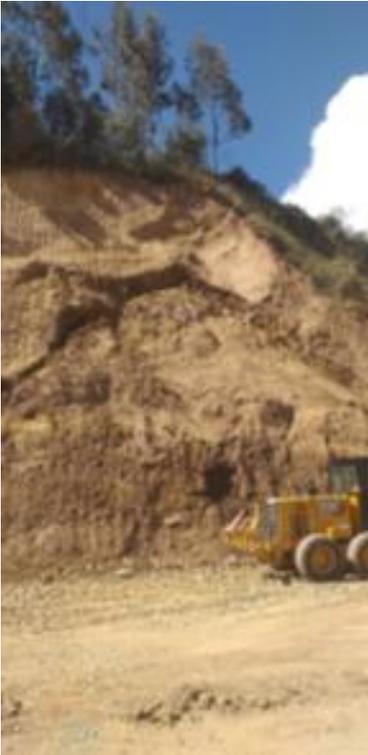
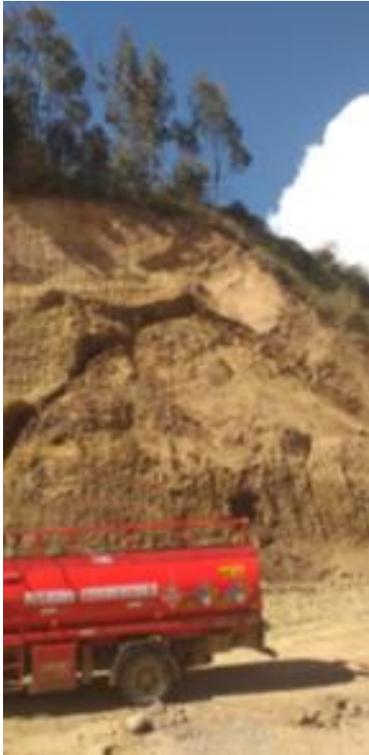
PROGRESIVA KM. 34+380
VISITA DE SEGUIMIENTO Y MONITOREO AL TRAMO 1 (OBRAS INICIALES) : ZONA DE FALLA (POSIBLE ZONA DE DERRUMBE EN LADO DERECHO DE LA VIA)

En la progresiva Km. 34+380 se detecta una falla en el talud superior derecho de la via donde se presenta grietas de posible deslizamiento del talud superior.

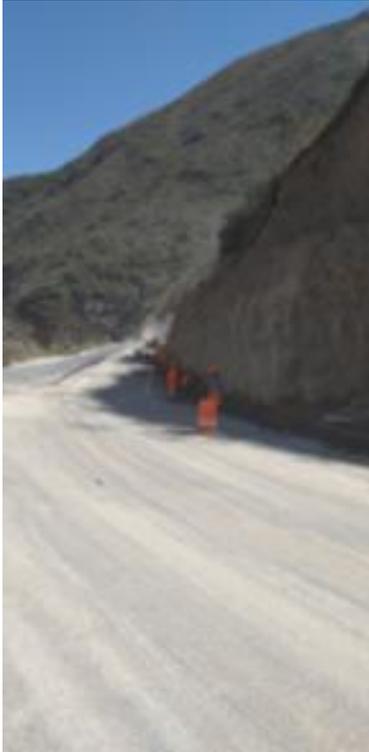
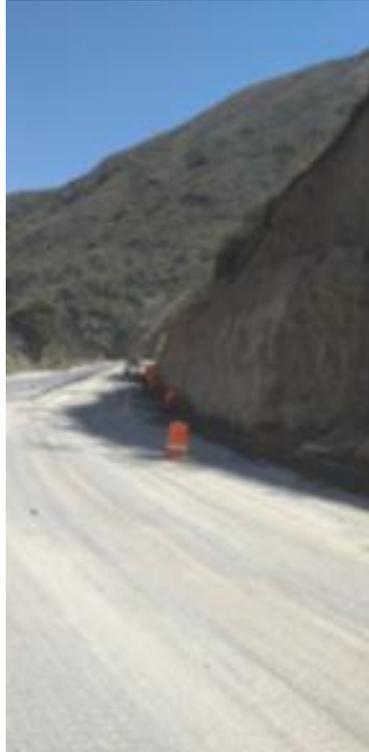
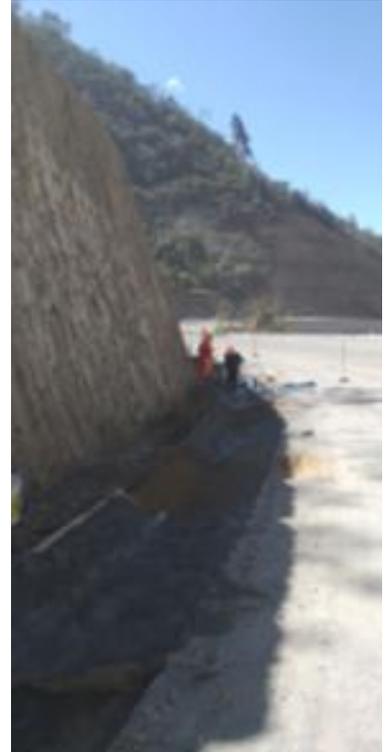
PROGRESIVAS KM. 30+660 AL KM. 30+750 lado derecho
CODIGO 500 DRENAJE
PARTIDA 501-E EXCAVACION NO CLASIFICADA PARA ESTRUCTURAS
PARTIDA 503.T ENCOFRADO Y DEENCOFRADO
PARTIDA 520.A1 CUNETAS REVESTIDAS EN CONCRETO TIPO C-1

En las progresivas Km. 30+660 al Km. 30+750 se realiza la excavación no clasificada para estructuras y se esta realizando el encofrado para la construcción de cunetas tipo 1, en el lado derecho de la vía, Se utiliza 2 camion mixer, vibrador de concreto, herramientas menores, trabajan: 1 capataz, 2 operadores de mixer, 16 obreros

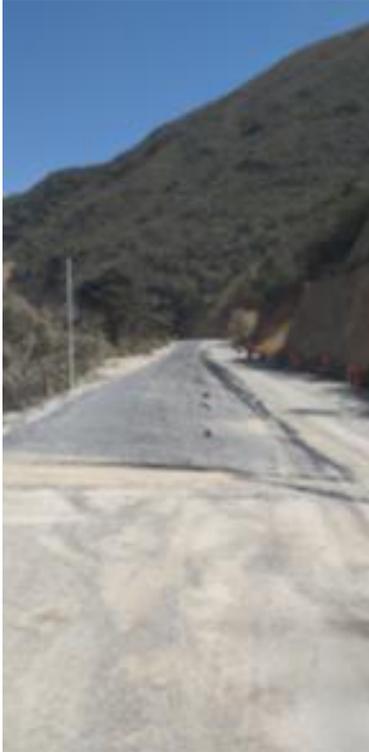
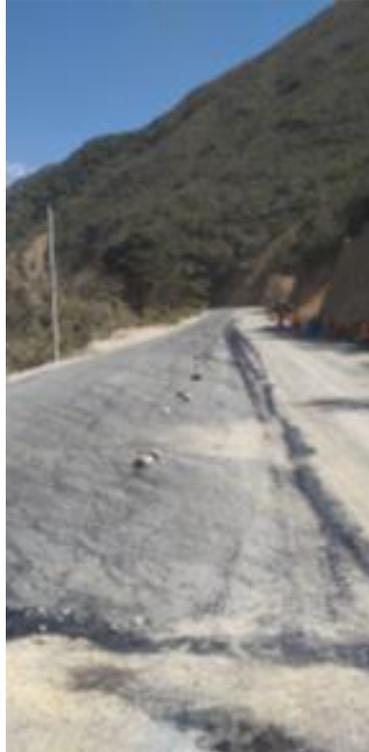
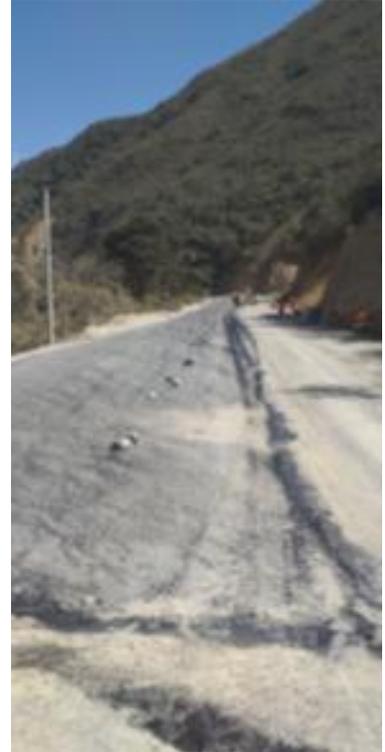
PROGRESIVA KM. 30+760 A KM 30+960 li
CODIGO : 400 PAVIMENTOS
CODIGO 400.B PAVIMENTOS FLEXIBLES
PARTIDA 416.A IMPRIMACION ASFALTICA

En las progresivas Km. 30+760 al km. 30+960 el día Domingo 09-07-2023 se ha realizado la imprimación asfáltica en el lado izquierdo de la vía, se utilizó un camión imprimador, trabajaron: 1 capataz, 1 operador del camión imprimador, 2 ayudantes, 2 vigías y un técnico de la supervisión.
