BITACORA ELECTRÓNICA DE OBRA

| Confirma Bitacora: Si | Nro Informe: 013 CON T68- 2023 | Fecha Informe: 10 - 07 - 2023 | Nombre De La Obra: Mejoramiento de la Carretera Santa María- Santa Teresa - Puente Hidroeléctrica Machu Picchu Carretera | Personal Encargado: NATALY SUSI CABALLON PAUCAR | | |

INFORME Y/O REPORTE N°013_CONTRATO N°68-2023-MNT. TÚNEL MACHUPICCHU/NSCP.2023.
 CONTRATO DE OBRA: N° 057-2021-MTC/ 20, del 07.06.2021
 EMPRESA CONTRATISTA: CONSORCIO CARRETERA CUSCO
 Obra: "MEJORAMIENTO DE LA CARRETERA SANTA MARÍA - SANTA TERESA - PUENTE HIDROELÉCTRICA MACHUPICCHU, ITEM B.- CONSTRUCCIÓN DE TÚNEL Y ACCESOS".
 Monto Del Contrato: S/ 166,167,111.89 INCLUYE IGV
 Nuevo Monto Contractual: S/ 169,403,678.35 INCLUYE IGV: este monto es incluido y deducido por los Adicionales y deductivos vinculantes aprobados según RD.
 Plazo de Ejecución Contractual: 900 dc
 Inicio del Plazo Contractual: 23 de junio del 2021
 Término del Plazo Contractual: 9 de diciembre del 2023
 Suspensión de Plazo: 123 dc
 Nuevo Termino del Plazo: 31 de mayo del 2024
 SUPERVISOR: CONSORCIO SUPERVISOR SANTA TERESA
 CONTRATO DE CONSULTORÍA DE OBRA N° 035 -2021-MTC/20.2, del 19.03.2021.
 Monto del Contrato de Con

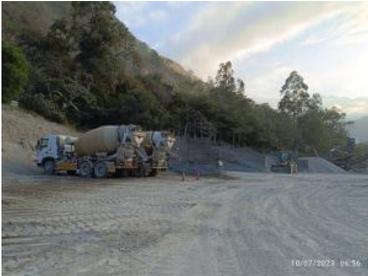
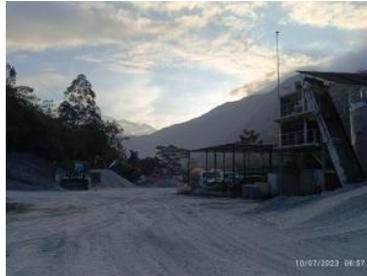
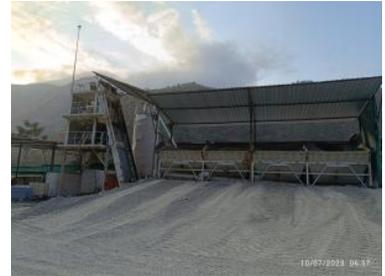
PROGRESIVA KM4+980
PLANTA DE CONCRETO

SIENDO LAS 6:57 AM, NO HAY ACTIVIADES EN LA PLANTA DE CONCRETO, TAMPOCO NO HUBO CHARLA DE SEGURIDAD QUE SEGUN A LO INDICADO ES TODOS LOS LUNES DE 6:40AM-7:10AM (TIEMPO DE DURACION DE 30MÍN).

A HORAS 7:32AM INFORMAN QUE LA CHARLA DE SEGURIDAD SE REALIZO EN LAS INSTALACIONES DE LA OFICINAS DE ECOTERRA.

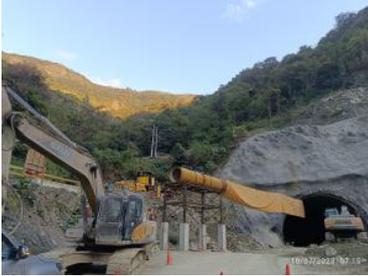
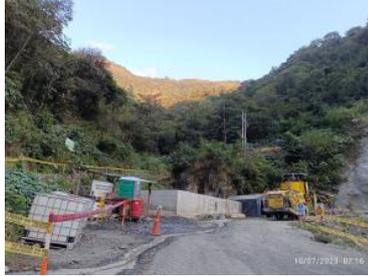
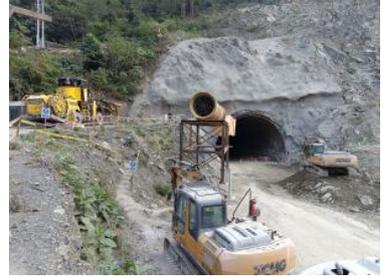
PROGRESIVA KM8+100
PORTAL DE SALIDA DEL TÚNEL (EXTERIOR E INTERIOR) SIN ACTIVIDADES DE EJECUCIÓN DE OBRA.

A HORAS 7:30AM NO HAY ACTIVIDADES EN EL EXTERIOR NI EN EL INTERIOR DE LA PORTADA DE SALIDA HACIA LA BAHÍA DEL TÚNEL.

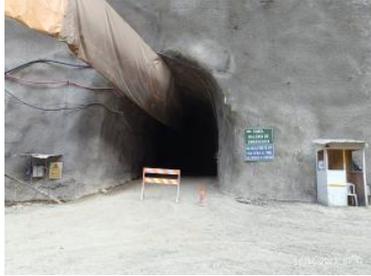
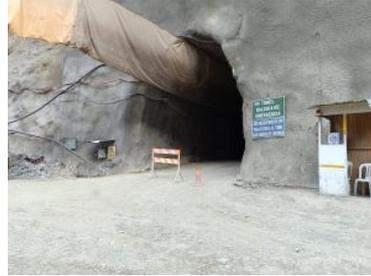
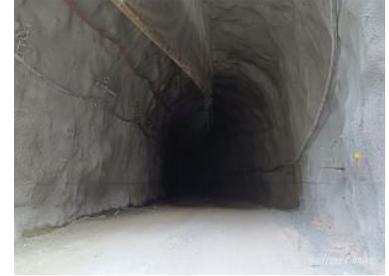
PROGRESIVA KM8+100
PORTAL DE SALIDA DEL TÚNEL (EXTERIOR E INTERIOR) SIN ACTIVIDADES DE EJECUCIÓN DE OBRA.

A HORAS 7:30AM NO HAY ACTIVIDADES EN EL EXTERIOR NI EN EL INTERIOR DE LA PORTADA DE SALIDA HACIA LA BAHÍA DEL TÚNEL.

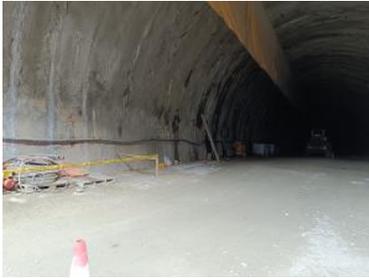
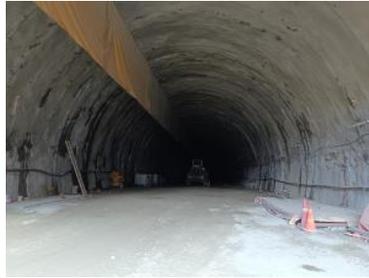
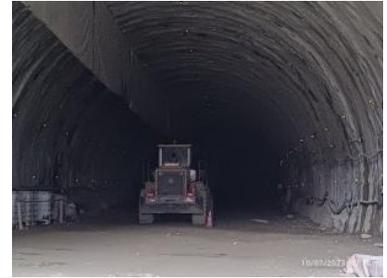
PROGRESIVA KM8+100
PORTAL DE SALIDA DEL TÚNEL (EXTERIOR E INTERIOR) SIN ACTIVIDADES DE EJECUCIÓN DE OBRA.

A HORAS 7:30AM NO HAY ACTIVIDADES EN EL EXTERIOR NI EN EL INTERIOR DE LA PORTADA DE SALIDA HACIA LA BAHÍA DEL TÚNEL.

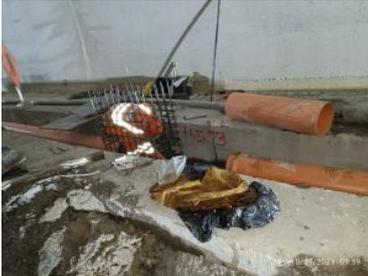
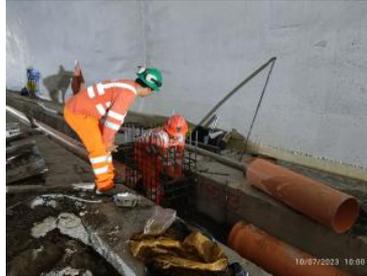
PROGRESIVA: KM6+765.73
DISPOSICIÓN DE ACERO PARA CAJA DE ARQUETAS

DISPOSICIÓN DE ACERO DE \varnothing 1/2" PARA LAS CAJAS DE ARQUETAS DE DRENAJE DEL LADO DERECHO DEL TUNEL, LA MISMA ACTIVIDAD SE REALIZA EN LAS PROGRESIVAS KM6+765.73, KM6+790.73.
MO: 1 OPERARIO, 1 OFICIAL
EM: 1TALADRO, HERRAMIENTAS MANUALES

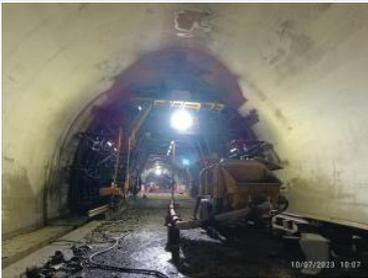
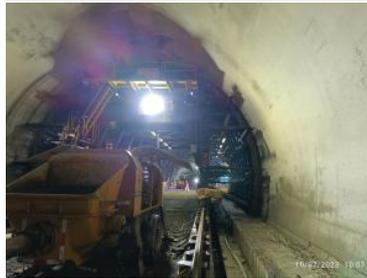
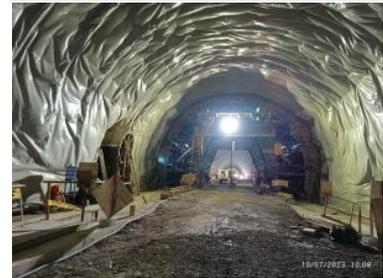
PROGRESIVA: KM6+840.02-KM6+851.92
ENCOFRADO PARA VACIADO DE CONCRETO DE REVESTIMIENTO EN EL TÚNEL

YA SE ENCUENTRA LIBERADO EL ENCOFRADO METÁLICO PARA REALIZAR EL VACIADO DE CONCRETO F'C=300KG/CM3 PARA EL REVESTIMIENTO EN EL TÚNEL EN DEL KM6+840.02-KM6+851.92 (SECCIÓN DEL ENCOFRADO DEL ANDAMIO DESLIZANTE DE 12M)
MO: 1 ESPECIALISTA DE CONTROL DE CALIDAD DE LA SUPERVISIÓN, 1 TÉCNICO DE LABORATORIO DE LA SUPERVISIÓN, 1 INGENIERO ASISTENTE DE PRODUCCIÓN DEL CONTRATISTA, 1 CAPATAZ, 4 OPERADORES, 3 OFICIALES, 2 PEONES.
EM: 4 MIXER, 1 BOMBA DE CONCRETO, 1 ENCOFRADO METÁLICO (12 M), VIBRADORES PARA CONCRETO.

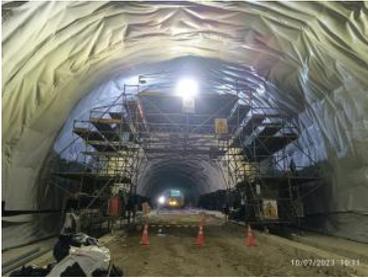
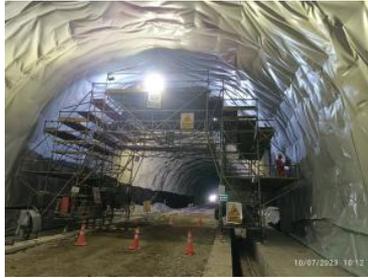
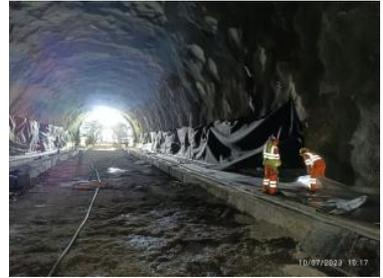
PROGRESIVA: KM6+920-KM6+990

SE APRECIA TENDIDO DEL GEOTEXTIL, RECUBIERTA POR LA LAMINA IMPERMEABILIZANTE DE 2MM Y LA COLOCACIÓN DE TUBERÍA; PARA LA EJECUCIÓN DE ESTAS ACTIVIDADES SE CUENTA CON LOS EQUIPOS Y MAQUINARIAS NECESARIAS Y UN ANDAMIO DESLIZANTE DE 5M; EL RENDIMIENTO POR DÍA ES 4METROS

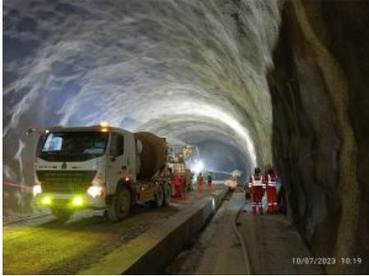
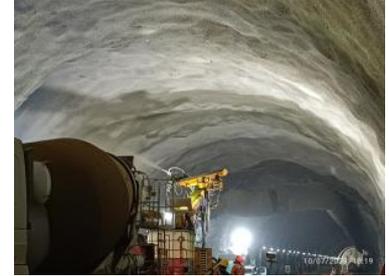
PROGRESIVA: KM 7+070-KM7+090
EMPLAZAMIENTO DE SHOTCRETE

SE APRECIA EMPLAZAMIENTO DE SHOTCRETE PARA REFORZAR, HOY SE REALIZO 20M.
MO: 1 CAPATAZ, 2 OPERADORES, 1 ELECTRICISTA, 2 OPERARIOS, 3 OFICIALES
EM: 1 MIXER, 1 EQUIPO ROBOTIZADO PARA LANZAMIENTO DE SHOTCRETE.

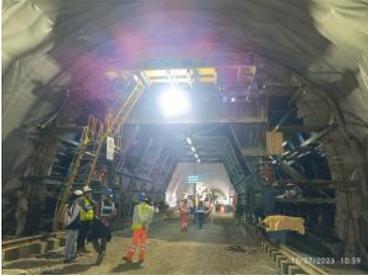
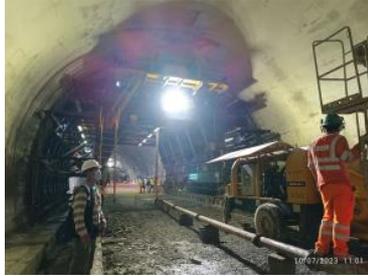
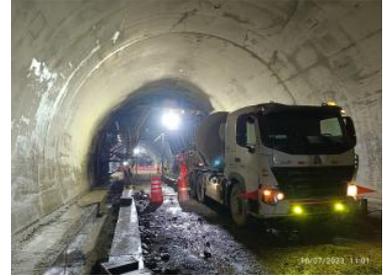
PROGRESIVA: KM6+840.02-KM6+851.92
VACIADO DE CONCRETO F'C=300KG/CM PARA REVESTIMIENTO DEL TÚNEL

VACIADO DE CONCRETO F'C=300KG/CM3 PARA EL REVESTIMIENTO DEL TÚNEL EN DEL KM6+840.02-KM6+851.92 (SECCIÓN DEL ENCOFRADO DEL ANDAMIO DESLIZANTE DE 12M)
MO: 1 ESPECIALISTA DE CONTROL DE CALIDAD DE LA SUPERVISIÓN, 1 TÉCNICO DE LABORATORIO DE LA SUPERVISIÓN, 1 INGENIERO ASISTENTE DE PRODUCCIÓN DEL CONTRATISTA, 1 CAPATAZ, 4 OPERADORES, 3 OFICIALES, 2 PEONES.
EM: 4 MIXER, 1 BOMBA DE CONCRETO, 1 ENCOFRADO METÁLICO (12 M), VIBRADORES PARA CONCRETO.

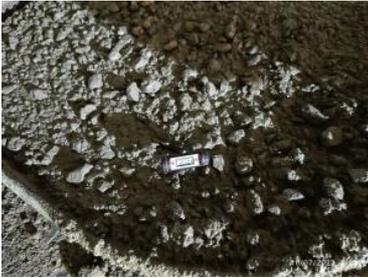
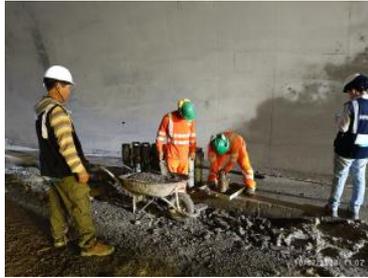
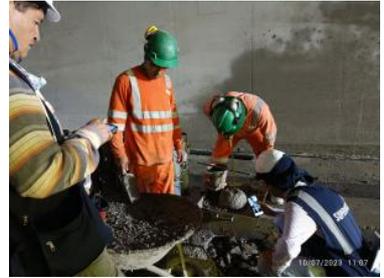
PROGRESIVA: KM6+840.02-KM6+851.92

SE REALIZA EL CONTROL DE CALIDAD TOMANDO LA TEMPERATURA DEL CONCRETO QUE ES 27.4 °C, SLUMP DE 7.5"
