BITACORA ELECTRÓNICA DE OBRA

INFORME Y/O REPORTE N°014_CONTRATO N°68-2023-MNT. TÚNEL MACHUPICCHU/NSCP.2023.
 CONTRATO DE OBRA: N° 057-2021-MTC/ 20, del 07.06.2021
 EMPRESA CONTRATISTA: CONSORCIO CARRETERA CUSCO
 Obra: "MEJORAMIENTO DE LA CARRETERA SANTA MARÍA - SANTA TERESA - PUENTE HIDROELÉCTRICA MACHUPICCHU, ITEM B.- CONSTRUCCIÓN DE TÚNEL Y ACCESOS".
 Monto Del Contrato: S/ 166,167,111.89 INCLUYE IGV
 Nuevo Monto Contractual: S/ 169,403,678.35 INCLUYE IGV: este monto es incluido y deducido por los Adicionales y deductivos vinculantes aprobados según RD.
 Plazo de Ejecución Contractual: 900 dc
 Inicio del Plazo Contractual: 23 de junio del 2021
 Término del Plazo Contractual: 9 de diciembre del 2023
 Suspensión de Plazo: 123 dc
 Nuevo Termino del Plazo: 31 de mayo del 2024
 SUPERVISOR: CONSORCIO SUPERVISOR SANTA TERESA
 CONTRATO DE CONSULTORÍA DE OBRA N° 035 -2021-MTC/20.2, del 19.03.2021.
 Monto del Contrato de Consultoría: S/. 14,391,447,86 INCLUYE IGV

-SEGUIMIENTO Y MONITOREO EN LAS OFICINAS DE SUPERVISIÓN Y CONTRATISTA.
 -SEGUIMIENTO Y MONITOREO LAS ACTIVIDADES PROGRAMADAS EN EL TÚNEL DEL KM6+240-KM8+027 Y ACCESOS.

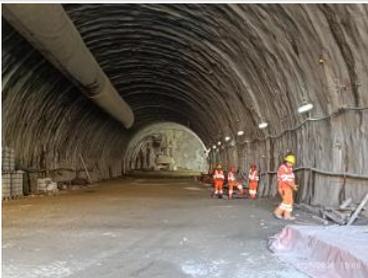
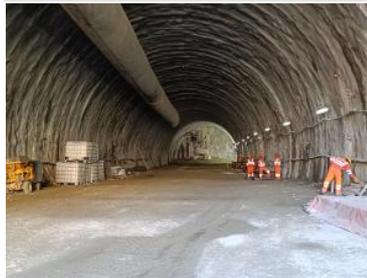
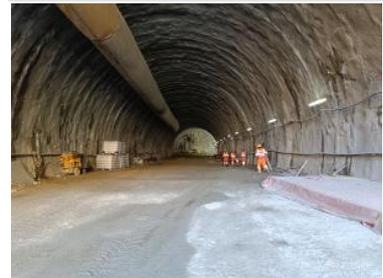
PROGRESIVA KM8+100

PORTAL DE SALIDA DEL TÚNEL (EXTERIOR E INTERIOR) SIN ACTIVIDADES DE EJECUCIÓN DE OBRA.

A LAS 15:18 HORAS DE LA TARDE NO SE APRECIA ACTIVIDADES EN EL EXTERIOR NI EN EL INTERIOR DE LA PORTADA DE SALIDA HACIA LA BAHÍA DEL TÚNEL, YA QUE INDICAN QUE EL ROBOT PARA EL LANZAMIENTO DE SHOTCRETE (REFUERZA EL ÁREA INTERVENIDA O EXCAVADA) TUBO AVERÍAS MECÁNICAS, EL MISMO QUE SE ESTA SOLUCIONANDO. LAS SIMBRAS FUERON ACOPIADAS EN EL PORTAL DE SALIDA A HORAS DE LA MAÑANA.

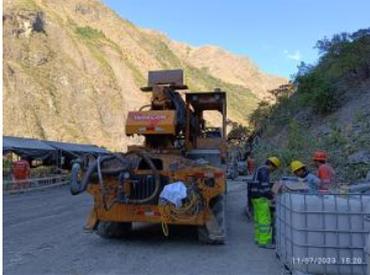
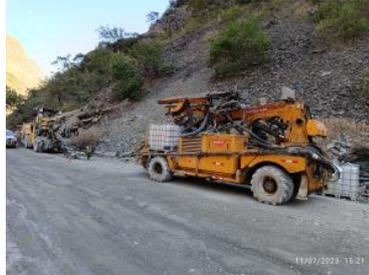
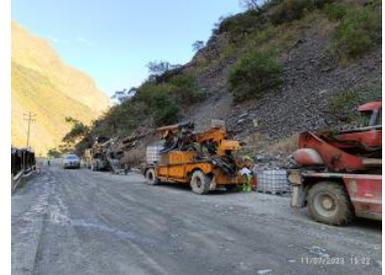
PROGRESIVA: KM 7+120
ROBOT PARA EL LANZAMIENTO DE SHOTCRETE AVERIADO.
MANTENIMIENTO MECÁNICO DEL ROBOT PARA EL LANZAMIENTO DE SHOTCRETE.

DEBIDO A QUE EL ROBOT PARA LANZAMIENTO DE SHOTCRETE ESTA AVERIADO NO SE REALIZO TRABAJOS EN EL PORTAL DE SALIDA HACIA LA BAHÍA, NO OBSTANTE, SE APRECIA MANTENIMIENTO MECÁNICO DEL EQUIPO.
MO: 1 MECÁNICO, 1 OPERADOR, 1 AYUDANTE MECÁNICO.
EM: 1 ROBOT PARA LANZAMIENTO DE SHOTCRETE, HERRAMIENTAS MANUALES.

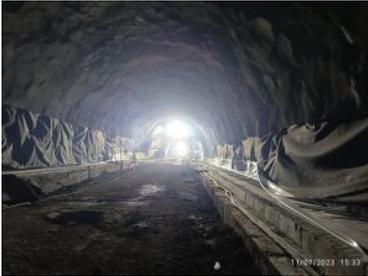
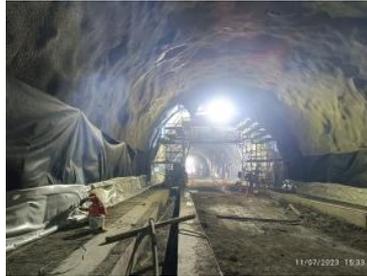
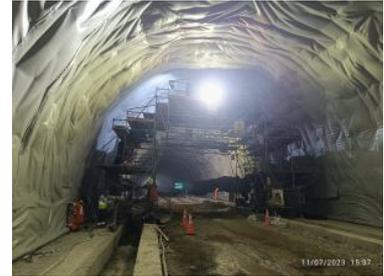
PROGRESIVA: KM6+920-KM6+990

INSTALACIÓN DE GEOTEXTIL, DE LAMINA DE IMPERMEABILIZACIÓN DE 2MM Y TUBERÍA DE Ø110MM.

SE APRECIA TENDIDO DEL GEOTEXTIL, RECUBIERTA POR LA LAMINA IMPERMEABILIZANTE DE 2MM Y LA COLOCACIÓN DE TUBERÍA; PARA LA EJECUCIÓN DE ESTAS ACTIVIDADES SE CUENTA CON LOS EQUIPOS Y MAQUINARIAS NECESARIAS Y UN ANDAMIO DESLIZANTE DE 5M; EL RENDIMIENTO POR DÍA ES 4METROS.

ADEMÁS, SE APRECIA QUE LOS COLABORADORES PARA ESTA ACTIVIDAD NO CUENTAN CON MASCARILLA O RESPIRADORES, YA QUE AL HACER EL PEGADO, LOS DISPAROS Y AL PERFORAR, SE GENERA GASES TÓXICOS Y AL NO CONTAR CON LOS IMPLEMENTOS DE SEGURIDAD ADECUADOS LOS COLABORADORES INHALAN ESTOS GASES TÓXICOS.

- Se recomienda al contratista, contar con prevencionista o personal de seguridad en obra, asimismo abastecerse de insumos para continuar con la programación de las actividades en cumplimiento al cronograma actual aprobado; asimismo se recomienda adquirir los insumos con anticipación y realizar mantenimiento constante de sus equipos y maquinarias para la ejecución normal de las actividades programadas.
- Se recomienda a la supervisión agilizar los permisos respectivos para la explotación de las canteras Santa Rosa y de la Cantera Chaullay. Además, es recomendable exigir a la contratista sobre la seguridad en obra y requerimientos de los insumos para normal ejecución de las actividades según la programación en obra.

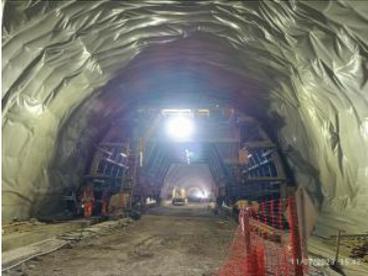
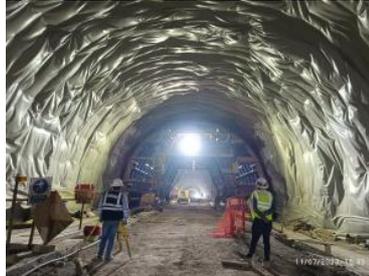
PROGRESIVA: KM 6+851-KM6+863.
ALINEACIÓN DE ENCOFRADO METÁLICO DESLIZANTE PARA EL CONCRETO DE REVESTIMIENTO.

SE APRECIA LA ALINEACIÓN (TRASLADO) DEL ENCOFRADO METÁLICO DESLIZANTE HACIA LAS PROGRESIVAS KM 6+851 - KM 6+863.
MO: 1 INGENIERO ASISTENTE DE PRODUCCIÓN CONTRATISTA, 1 TOPÓGRAFO CONTRATISTA, 1 CAPATAZ, 4 OPERADORES, 3 OFICIALES, 2 PEONES.
EM: 1 ESTACIÓN TOTAL, PRISMAS, 1 ENCOFRADO METÁLICO (12 M), HERRAMIENTAS MANUALES.

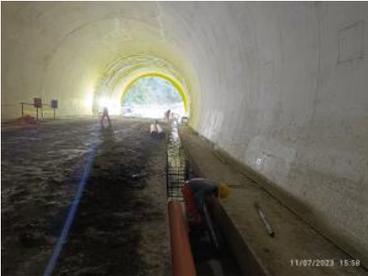
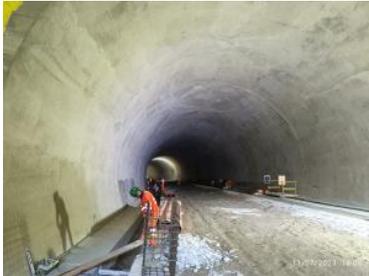
PROGRESIVA: KM6+270-KM6+365.73
INSTALACIÓN DE TUBERIA DE Ø 300MM EN EL LADO LATERAL IZQUIERDO.

SE APRECIA LIMPIEZA DEL CANAL DE DRENAJE Y INSTALACIÓN DE TUBERIAS DE Ø 300MM AL LADO LATERAL IZQUIERO.
MO: 1 OFICIAL, 2 PEONES.
EM: HERRAMIENTAS MANUALES.

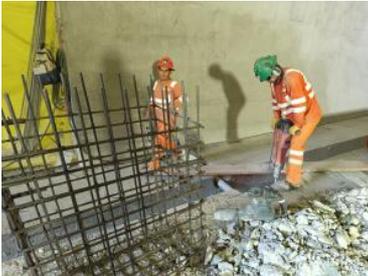
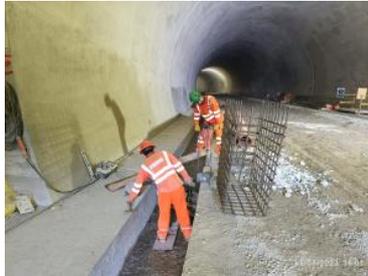
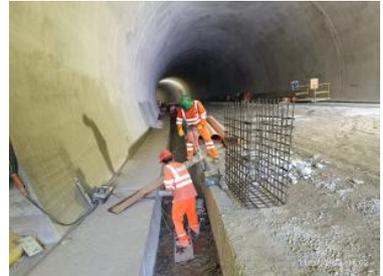
• Disposición de acero de $\varnothing \frac{1}{2}$ " para las cajas de arquetas de drenaje del lado lateral izquierdo del túnel, en las progresivas KM 6+265.73; se aprecia que los colaboradores para esta actividad no cuentan con mascarilla o respiradores, ya que, al hacer el pegado, los disparos y al perforar, se genera gases tóxicos y al no contar con los implementos de seguridad adecuados los colaboradores inhalan estos gases tóxicos.

PROGRESIVA: KM 6+265.73
DISPOSICIÓN DE ACERO DE \varnothing 1/2" PARA CAJA DE ARQUETAS PARA DRENAJE.

DISPOSICIÓN DE ACERO DE \varnothing 1/2" PARA LAS CAJAS DE ARQUETAS DE DRENAJE DEL LADO LATERAL IZQUIERDO DEL TÚNEL.
MO: 1 OPERARIO, 1 OFICIAL
EM: 2 TALADROS, HERRAMIENTAS MANUALES.
