## BITACORA ELECTRÓNICA DE OBRA

<b>Confirma Bitacora:</b> Si	<b>Nro Informe:</b> 038 - 2023-MTC/20.9-Igm	<b>Fecha Informe:</b> 06 - 07 - 2023	<b>Nombre De La Obra:</b> Corredor Vial: Huánuco - La Unión-Huallanca, Dv. Antamina/Emp. PE-3N (Tingo Chico) - Nuevas Flores - Llata - Antamina, Tramo III	<b>Personal Encargado:</b> LUZMILA GUERRA MOTTA		
<b>Foto Bitacora:</b>

OBRA: MEJORAMIENTO, CONSERVACIÓN POR NIVELES DE SERVICIO Y OPERACIÓN DEL CORREDOR VIAL: HUÁNUCO – LA UNIÓN – HUALLANCA DV. ANTAMINA / EMP. PE-3N (TINGO CHICO) – NUEVAS FLORES – LLATA – ANTAMINA, TRAMO III DEL KM. 102+819 AL KM. 150+421

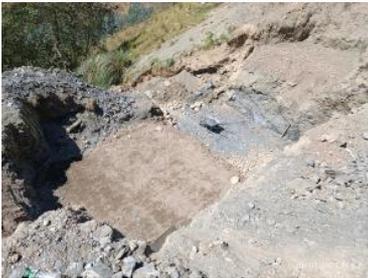
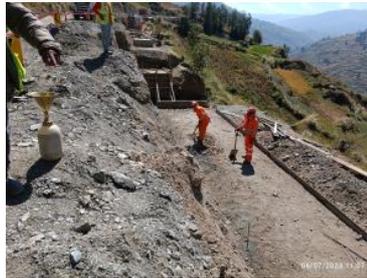
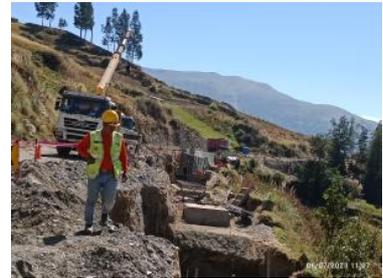
Progresiva: km 116+997.00 al km 117+131.92  
Muro de sostenimiento  
500 DRENAJE  
503.D Concreto Clase D ( $f'c = 210 \text{ kg/cm}^2$ )  
503.I Encofrado y Desencofrado  
504.A Acero de Refuerzo  
515.F Tubo PVC-SAP, D=2"

Personal aproximado verificado en el frente de trabajo: 1 Capataz, 4 Operario, 4 Oficial y 6 Peones.  
Equipos aproximados verificados en el frente de trabajo: 1 camión mixer con operador.

La estructura corresponde a ejecución contractual y por mayores metrados (mayores cantidades) N° 12.

Actividades verificadas por personal profesional, técnico y auxiliar del Contratista y la Supervisión de Obra. Se sugirió a la Supervisión de Obra el control adecuado de los procesos constructivos descritos en el expediente técnico y los contratos de obra y consultoría, el cumplimiento de los protocolos de seguridad y salud en el trabajo, la adecuada disposición de residuos a fin de su posterior transporte, a fin de garantizar la calidad y durabilidad de la obra. Así como la protección de la vida y el medio ambiente.

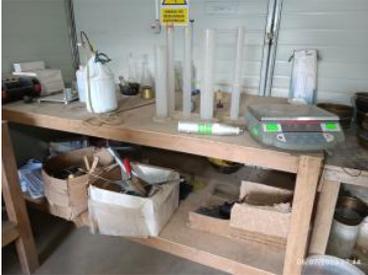
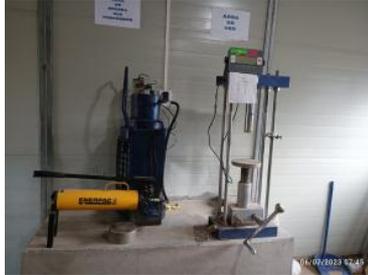
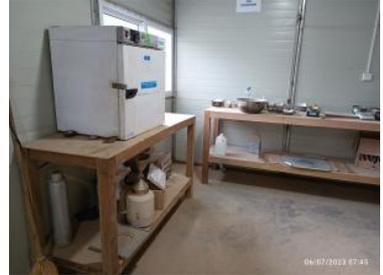
Progresiva: km 124+750  
Laboratorio de materiales y Concreto – Supervisión de Obra

Personal aproximado verificado en el frente de trabajo: 1 Técnico de Laboratorio, y 1 Asistente

Se verifica las instalaciones de Control de Calidad de la Supervisión de Obra, en las que, se aprecia diversos equipos como:

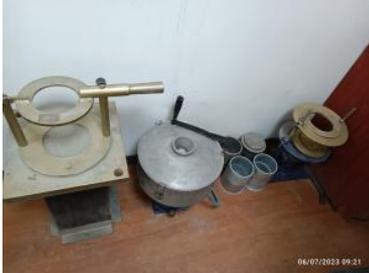
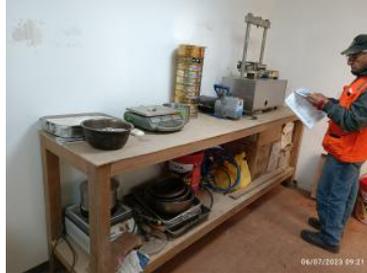
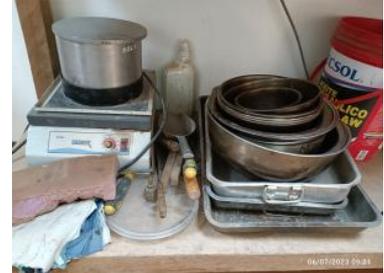
Progresiva: km 103+150  
Laboratorio de Asfalto – Supervisión de Obra

Se verifica las instalaciones de Control de Calidad de la Supervisión de Obra, en las que, se aprecia diversos equipos como: Equipo Marshall completo y equipo de lavado asfáltico para control de asfalto (centrifuga, moldes, pisón, equipo para ensayo Marshall) y Termómetros blindados.

Es preciso indicar que, las dimensiones del laboratorio asignado son de 2.20mx5.50m, lo cual limitaría la ejecución de algunos ensayos de control de calidad. Al respecto, se ha recomendado a la supervisión de obra ampliar los espacios asignados a fin del control de calidad de obra necesarios.

Del panel fotográfico N° 03, se ha recomendado a la Supervisión de Obra ampliar las instalaciones del laboratorio de Asfalto.

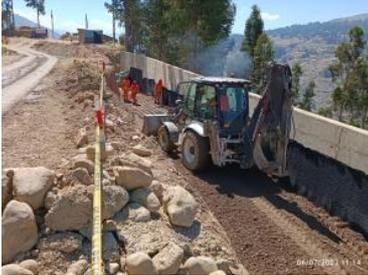
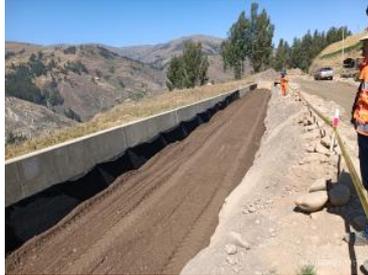
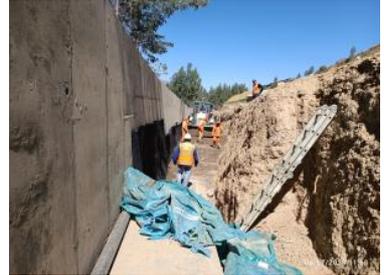
Progresiva: km 117+575 al km 117+669.26  
Muro de sostenimiento  
500 DRENAJE  
502.A Rellenos para Estructuras  
511.A Geotextil No Tejido Clase 1

Personal aproximado verificado en el frente de trabajo: 2 Operario y 1 Peón.

Equipos aproximados verificados en el frente de trabajo: 1 Retro Excavadora con operador, además de 1 Rodillos Bermero.

Durante la inspección física se verifica, daños en el geotextil. Por lo que la Supervisión de Obra dispuso las medidas correctivas del caso.

Actividades verificadas por personal profesional, técnico y auxiliar del Contratista y la Supervisión de Obra. Se sugirió a la Supervisión de Obra el control adecuado de los procesos constructivos descritos en el expediente técnico y los contratos de obra y consultoría, el cumplimiento de los protocolos de seguridad y salud en el trabajo, la adecuada disposición de residuos a fin de su posterior transporte, a fin de garantizar la calidad y durabilidad de la obra. Así como la protección de la vida y el medio ambiente.
