BITACORA ELECTRÓNICA DE OBRA

Confirma Bitacora: Si	Nro Informe: 039-2023-MTC/20.9-Igm	Fecha Informe: 07-07-2023	Nombre De La Obra: Corredor Vial: Huánuco - La Unión-Huallanca, Dv. Antamina/Emp. PE-3N (Tingo Chico) - Nuevas Flores - Llata - Antamina, Tramo III	Personal Encargado: LUZMILA GUERRA MOTTA
---------------------------------	----------------------------------------------	-------------------------------------	---------------------------------------------------------------------------------------------------------------------------------------------------------------	----------------------------------------------------

OBRA: MEJORAMIENTO, CONSERVACIÓN POR NIVELES DE SERVICIO Y OPERACIÓN DEL CORREDOR VIAL: HUÁNUCO – LA UNIÓN – HUALLANCA DV. ANTAMINA / EMP. PE-3N (TINGO CHICO) – NUEVAS FLORES – LLATA – ANTAMINA, TRAMO III DEL KM. 102+819 AL KM. 150+421

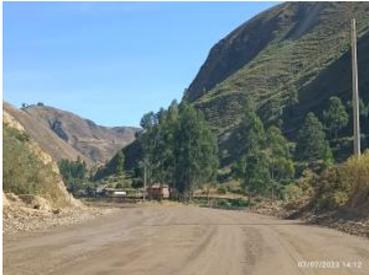
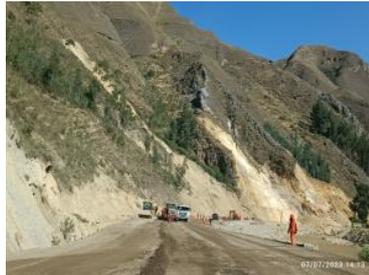
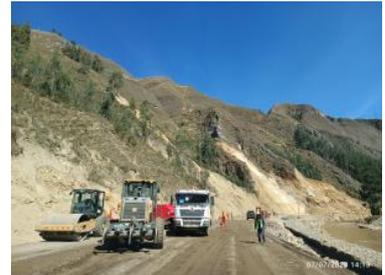
Progresiva: 132+400 al km 132+740
400 PAVIMENTOS
CAPAS ANTICONTAMINANTES SUBBASES Y BASES
403.A Base Granular

Personal aproximado verificado en el frente de trabajo: 1 Capataz, 1 Operario, 2 Oficiales, 2 Ayudantes y 2 Vigías.

Equipos aproximados verificados en el frente de trabajo: 1 Motoniveladora, 1 Rodillo, 1 Camión Cisterna de Agua y 4 Volquetes con sus respectivos operadores.

Actividades verificadas por personal profesional, técnico y auxiliar del Contratista y la Supervisión de Obra. Se sugirió a la Supervisión de Obra el control adecuado de los procesos constructivos descritos en el expediente técnico y los contratos de obra y consultoría, el cumplimiento de los protocolos de seguridad y salud en el trabajo, la adecuada disposición de residuos a fin de su posterior transporte, a fin de garantizar la calidad y durabilidad de la obra.

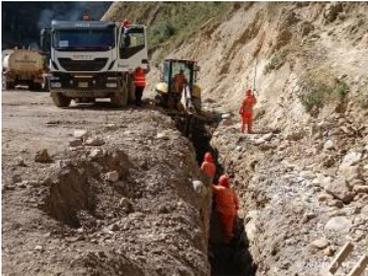
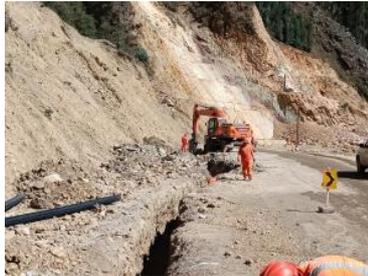
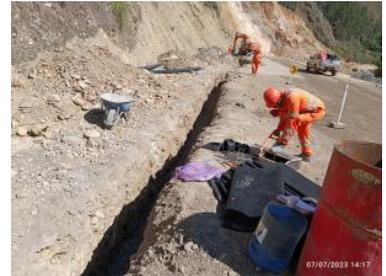
Progresiva: 132+400 al km 132+740
500 DRENAJE
501.E Excavación No Clasificada para Estructuras
509.A Subdrenes

Personal aproximado verificado en el frente de trabajo: 1 Capataz, 1 Oficial, y 5 Peón.
Equipos aproximados verificados en el frente de trabajo: 1 Retroexcavadora, 1 Excavadora sobre neumáticos y 1 Volquete con sus respectivos operadores.

Actividades verificadas por personal profesional, técnico y auxiliar del Contratista y la Supervisión de Obra. Se sugirió a la Supervisión de Obra el control adecuado de los procesos constructivos descritos en el expediente técnico y los contratos de obra y consultoría, el cumplimiento de los protocolos de seguridad y salud en el trabajo, la adecuada disposición de residuos a fin de su posterior transporte, a fin de garantizar la calidad y durabilidad de la obra.

Se toma conocimiento que el material excedente es transportado al DME ubicado en el km 134+600.

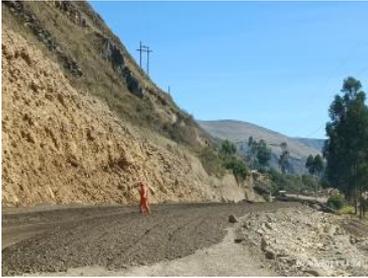
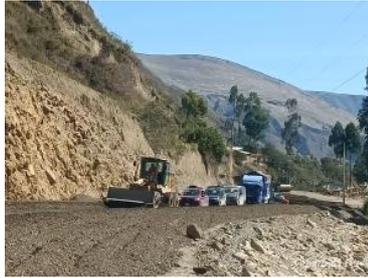
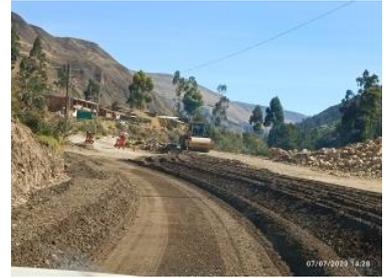
Progresiva: 134+340 al km 134+540 aproximadamente
200 MOVIMIENTO DE TIERRAS
210.A Perfilado y Compactado de Sub-Rasante en Zonas de Corte

Personal aproximado verificado en el frente de trabajo: 1 Capataz, 1 Operario, 1 Oficiales, 1 Ayudantes y 2 Vigías.

Equipos aproximados verificados en el frente de trabajo: 1 Motoniveladora, 1 Rodillo, 1 Camión Cisterna de Agua y 2 Volquetes con sus respectivos operadores.

Actividades verificadas por personal profesional, técnico y auxiliar del Contratista y la Supervisión de Obra. Se sugirió a la Supervisión de Obra el control adecuado de los procesos constructivos descritos en el expediente técnico y los contratos de obra y consultoría, el cumplimiento de los protocolos de seguridad y salud en el trabajo, la adecuada disposición de residuos a fin de su posterior transporte, a fin de garantizar la calidad y durabilidad de la obra.

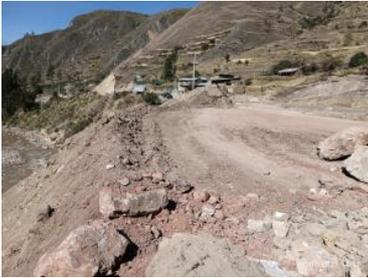
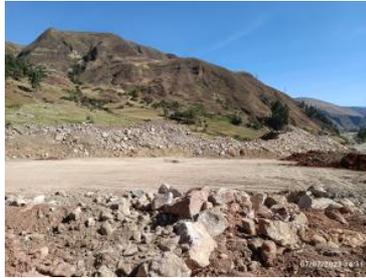
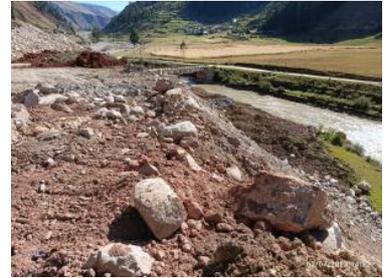
Progresiva: km 134+600
DME

Personal aproximado verificado en el frente de trabajo: Ninguno.
Equipos aproximados verificados en el frente de trabajo: Ninguno.

4 Se verifica que, el DME se encuentra en uso.

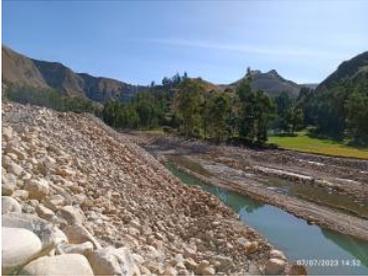
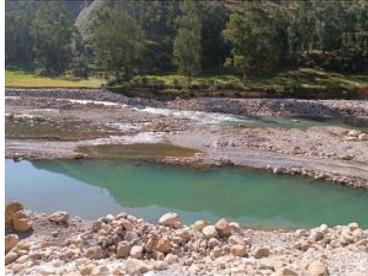
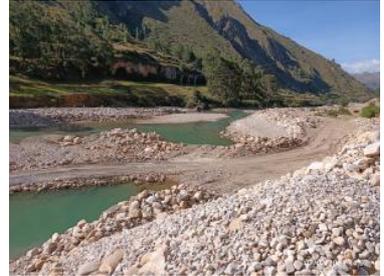
Progresiva: km 137+200
CANTERA DE RIO

Personal aproximado verificado en el frente de trabajo: Ninguno.
Equipos aproximados verificados en el frente de trabajo: Ninguno.

El acceso se realizado por el km 136+600 aproximadamente, sin embargo, personal técnico de la Supervisión de obra, refiere que, a la altura del km 136+950 aproximadamente el cauce del rio afecto el acceso que se había construido en año previos.

Durante la inspección física NO se verifica actividad alguna en la cantera (extracción, transporte, adecuación de accesos u otros).

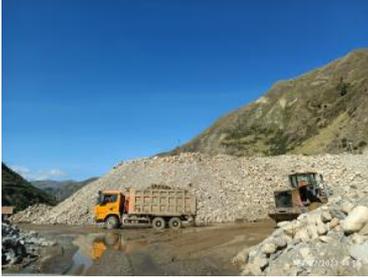
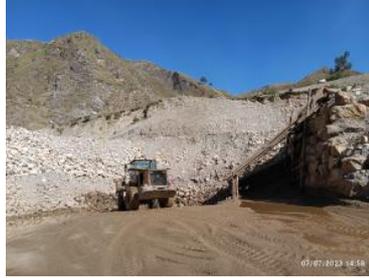
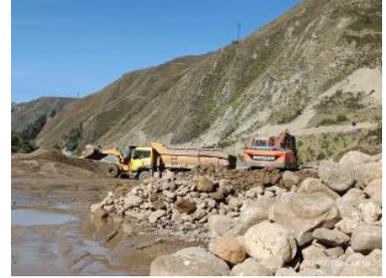
Progresiva: km 136+840
CANTERA – ACOPIO TEMPORAL
700 TRANSPORTES
700.A Transporte de Materiales Granulares para Distancias entre 120 m y 1,000 m
700.B Transporte de Materiales Granulares para Distancias Mayores de 1,000 m

Personal aproximado verificado en el frente de trabajo: 1 Capataz y 4 Controladores.
Equipos aproximados verificados en el frente de trabajo: 1 Excavadora sobre orugas, 2 Cargador Frontal y 12 Volquetes con sus respectivos operadores.

Durante la inspección física NO se verifica actividad alguna en la cantera (extracción, transporte, adecuación de accesos u otros).

Se verifica actividades relacionadas a zarandeo, carguío y transporte de material.

Actividades verificadas por personal profesional, técnico y auxiliar del Contratista y la Supervisión de Obra. Se sugirió a la Supervisión de Obra el control adecuado de los procesos constructivos descritos en el expediente técnico y los contratos de obra y consultoría, el cumplimiento de los protocolos de seguridad y salud en el trabajo, la adecuada disposición de residuos a fin de su posterior transporte, a fin de garantizar la calidad y durabilidad de la obra. Así como la protección de la vida y el medio ambiente.

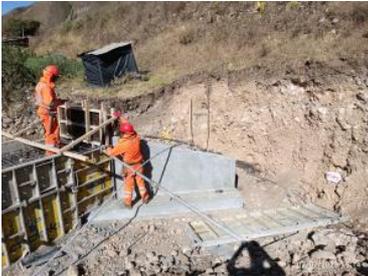
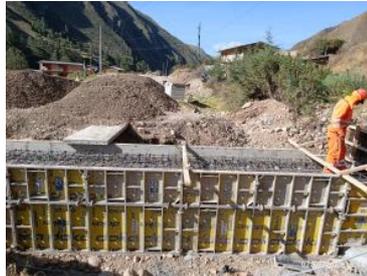
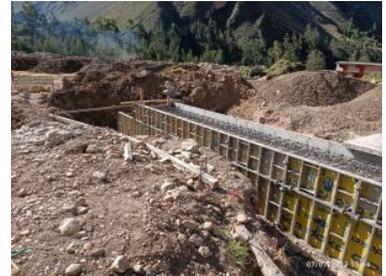
Progresiva: km 137+740
Alcantarilla MCA
500 DRENAJE
503.I Encofrado y Desencofrado
504.A Acero de Refuerzo

Personal aproximado verificado en el frente de trabajo: 1 operario y 1 Oficial.
Equipos aproximados verificados en el frente de trabajo: Ninguno

Durante la inspección física no se verifica en el frente de trabajo baño químico ni ningún tipo de contenedores para residuos. Hecho que podría generar afectaciones al medio ambiente, por lo cual, se ha recomendado a la Supervisión de Obra las evaluaciones correspondientes y de ser el caso las acciones correctivas.

Actividades verificadas por personal profesional, técnico y auxiliar del Contratista y la Supervisión de Obra. Se sugirió a la Supervisión de Obra el control adecuado de los procesos constructivos descritos en el expediente técnico y los contratos de obra y consultoría, el cumplimiento de los protocolos de seguridad y salud en el trabajo, la adecuada disposición de residuos a fin de su posterior transporte, a fin de garantizar la calidad y durabilidad de la obra. Así como la protección de la vida y el medio ambiente.

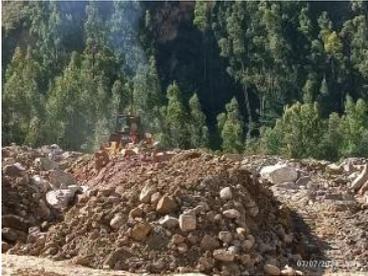
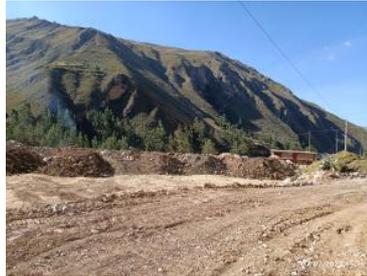
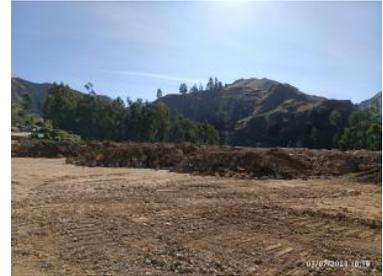
Progresiva: km 137+775

Personal aproximado verificado en el frente de trabajo: Ninguno.

Equipos aproximados verificados en el frente de trabajo: 1 Tractor sobre orugas.

Actividades verificadas por personal profesional, técnico y auxiliar del Contratista y la Supervisión de Obra. Se sugirió a la Supervisión de Obra el control adecuado de los procesos constructivos descritos en el expediente técnico y los contratos de obra y consultoría, el cumplimiento de los protocolos de seguridad y salud en el trabajo, la adecuada disposición de residuos a fin de su posterior transporte, a fin de garantizar la calidad y durabilidad de la obra. Así como la protección de la vida y el medio ambiente.

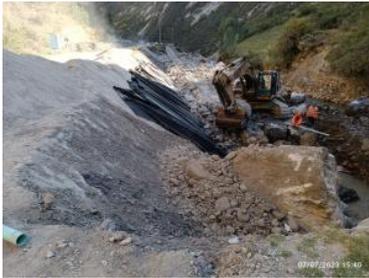
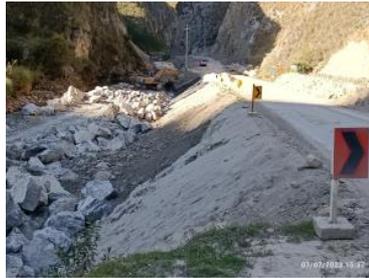
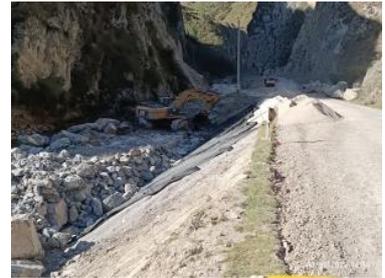
Progresiva: km 142+360 al km 142+487
600OBRAS COMPLEMENTARIAS
603.A1Enrocado en Defensa Ribereña

Personal aproximado verificado en el frente de trabajo: 1 Controlador.
Equipos aproximados verificados en el frente de trabajo: 1 Excavadora sobre orugas.

Actividades verificadas por personal profesional, técnico y auxiliar del Contratista y la Supervisión de Obra. Se sugirió a la Supervisión de Obra el control adecuado de los procesos constructivos descritos en el expediente técnico y los contratos de obra y consultoría, el cumplimiento de los protocolos de seguridad y salud en el trabajo, la adecuada disposición de residuos a fin de su posterior transporte, a fin de garantizar la calidad y durabilidad de la obra. Así como la protección de la vida y el medio ambiente.

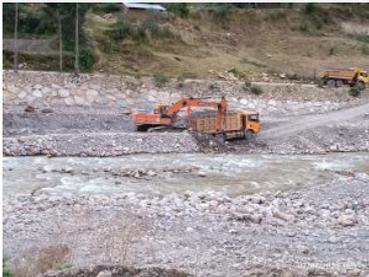
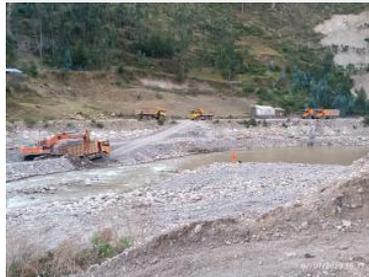
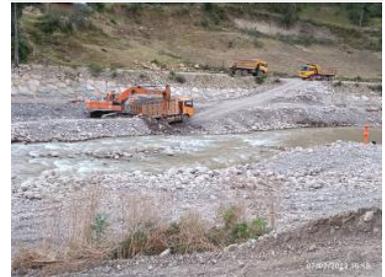
Progresiva: km 132+360
CANTERA DE RIO
200 MOVIMIENTO DE TIERRAS
211.A Material de Cantera para Rellenos

Personal aproximado verificado en el frente de trabajo: 2 Controladores.
Equipos aproximados verificados en el frente de trabajo: 1 Excavadora sobre orugas con operador.

Actividades verificadas por personal profesional, técnico y auxiliar del Contratista y la Supervisión de Obra. Se sugirió a la Supervisión de Obra el control adecuado de los procesos constructivos descritos en el expediente técnico y los contratos de obra y consultoría, el cumplimiento de los protocolos de seguridad y salud en el trabajo, la adecuada disposición de residuos a fin de su posterior transporte, a fin de garantizar la calidad y durabilidad de la obra. Así como la protección de la vida y el medio ambiente.
