BITACORA ELECTRÓNICA DE OBRA

Confirma Bitacora:	Nro Informe:	Fecha Informe:	Nombre De La Obra:	Personal Encargado:
Si	015 CON T68- 2023	12 - 07 - 2023	Mejoramiento de la Carretera Santa María- Santa Teresa - Puente Hidroeléctrica Machu Picchu Carretera	NATALY SUSI CABALLON PAUCAR

INFORME Y/O REPORTE N°015_CONTRATO N°68-2023-MNT. TÚNEL MACHUPICCHU/NSCP.2023.
 CONTRATO DE OBRA: N° 057-2021-MTC/ 20, del 07.06.2021
 EMPRESA CONTRATISTA: CONSORCIO CARRETERA CUSCO
 Obra: "MEJORAMIENTO DE LA CARRETERA SANTA MARÍA - SANTA TERESA - PUENTE HIDROELÉCTRICA MACHUPICCHU, ITEM B.- CONSTRUCCIÓN DE TÚNEL Y ACCESOS".
 Monto Del Contrato: S/ 166,167,111.89 INCLUYE IGV
 Nuevo Monto Contractual: S/ 169,403,678.35 INCLUYE IGV: este monto es incluido y deducido por los Adicionales y deductivos vinculantes aprobados según RD.
 Plazo de Ejecución Contractual: 900 dc
 Inicio del Plazo Contractual: 23 de junio del 2021
 Término del Plazo Contractual: 9 de diciembre del 2023
 Suspensión de Plazo: 123 dc
 Nuevo Termino del Plazo: 31 de mayo del 2024
 SUPERVISOR: CONSORCIO SUPERVISOR SANTA TERESA
 CONTRATO DE CONSULTORÍA DE OBRA N° 035 -2021-MTC/20.2, del 19.03.2021.
 Monto del Contrato de Consultoría: S/. 14

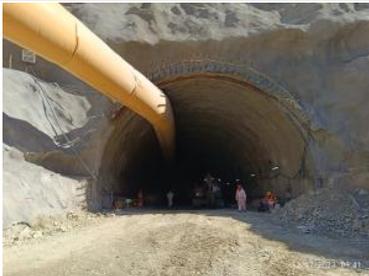
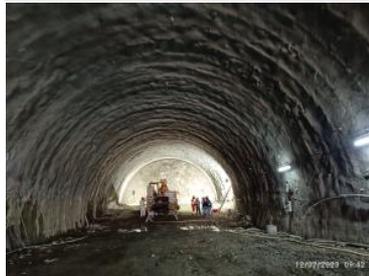
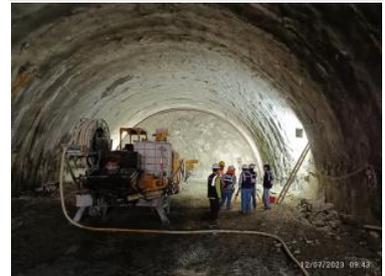
PROGRESIVA KM7+926.5
 INSTALACIÓN DE SIMBRAS TIPO V
 CONTROL DE ALINEACIÓN DE SIMBRAS TIPO V
 EMPLAZAMIENTO DE SHOTCRETE EN SIMBRAS Y ÁREA EXCAVADA.
 EXCAVACIÓN DE ROCA TIPO V

SE APRECIA INSTALACIÓN DE SIMBRAS DE TIPO V PARA ROCA TIPO V, POSTERIOR AL CONTROL DE LA ALINEACIÓN Y APROBACIÓN DE LA INSTALACIÓN DE LAS SIMBRAS POR SUPERVISIÓN, SE PROCEDE A SER CUBIERTAS POR SHOTCRETE CON UN RECUBRIMIENTO DE 5CM, EL TIEMPO DE FRAGUA PARA CONTINUAR CON LOS TRABAJOS DE EXCAVACIÓN ES DE 4HORAS YAQUE EL SHOTCRETE TIENE ACELERANTES.

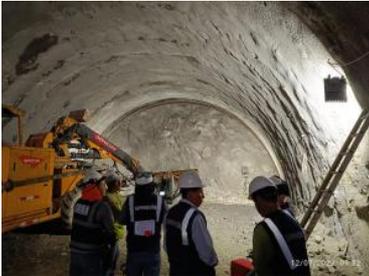
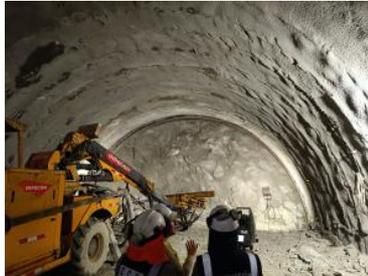
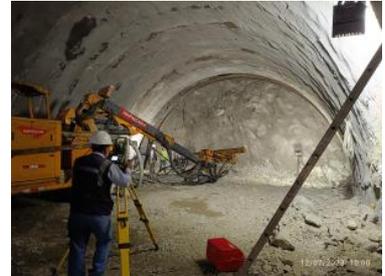
PROGRESIVA KM7+926.5
 INSTALACIÓN DE SIMBRAS TIPO V
 CONTROL DE ALINEACIÓN DE SIMBRAS TIPO V
 EMPLAZAMIENTO DE SHOTCRETE EN SIMBRAS Y ÁREA EXCAVADA.
 EXCAVACIÓN EN ROCA TIPO V

SE APRECIA INSTALACIÓN DE SIMBRAS DE TIPO V PARA ROCA TIPO V, POSTERIOR AL CONTROL DE LA ALINEACIÓN Y APROBACIÓN DE LA INSTALACIÓN DE LAS SIMBRAS POR SUPERVISIÓN, SE PROCEDE A SER CUBIERTAS POR SHOTCRETE CON UN RECUBRIMIENTO DE 5CM, EL TIEMPO DE FRAGUA PARA CONTINUAR CON LOS TRABAJOS DE EXCAVACIÓN ES DE 4HORAS YAQUE EL SHOTCRETE TIENE ACELERANTES.

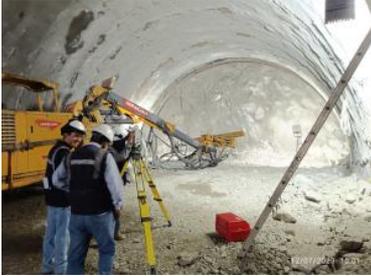
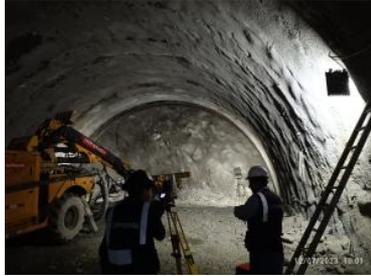
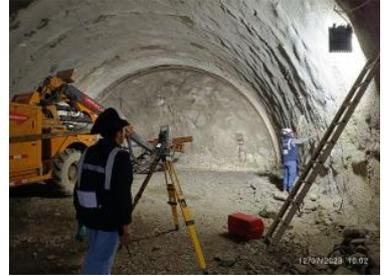
PROGRESIVA: KM7+926.5
CONTROL DE ALINEACIÓN DE SIMBRAS TIPO V

•Es necesario indicar que, la supervisión al realizar el control de la alineación de simbras en la progresiva KM7+926.5, detecto que, la distancia en obra para el recubrimiento de shotcrete es entre 10 cm -12cm, siendo mayor a la distancia de recubrimiento de shotcrete de 5cm según indica los planos del expediente técnico.

LA SUPERVISIÓN REALIZA EL CONTROL DE LA ALINEACIÓN DE SIMBRAS, DETECTANDO QUE, LA DISTANCIA EN OBRA PARA EL RECUBRIMIENTO DE SHOTCRETE ES ENTRE 10 CM, -12CM, SIENDO MAYOR A LA DISTANCIA DE RECUBRIMIENTO DE SHOTCRETE DE 5CM SEGÚN INDICA LOS PLANOS DEL EXPEDIENTE TÉCNICO.
MO: 2 TOPOGRAFOS (SUPERVISIÓN Y CONTRATISTA), 2 AUXILIARES DE TOPOGRAFÍA (SUPERVISIÓN Y CONTRATISTA),
EM: 1 ESTACIÓN TOTAL

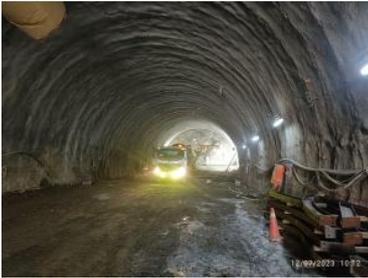
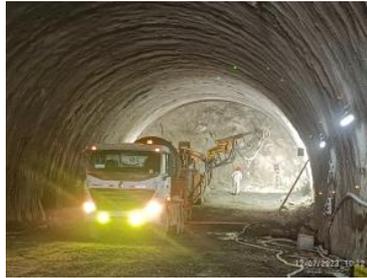
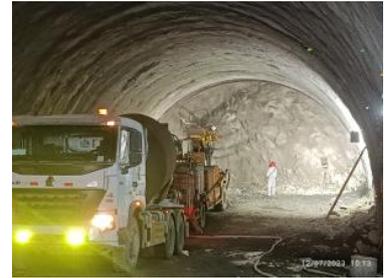
PROGRESIVA KM7+926.5
EMPLAZAMIENTO DE SHOTCRETE EN SIMBRAS TIPO V Y EN ÁREA EXCAVADA.
EXCAVACIÓN EN ROCA TIPO V

EMPLAZAMIENTO DE SHOTCRETE CON UN RECUBRIMIENTO DE 5CM, EL TIEMPO DE FRAGUA PARA CONTINUAR CON LOS TRABAJOS DE EXCAVACIÓN ES DE 4HORAS YA QUE EL SHOTCRETE TIENE ACELERANTES.

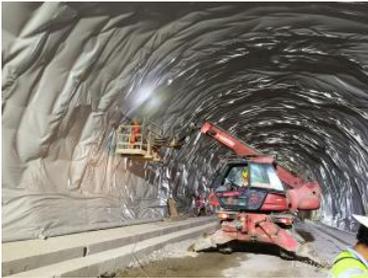
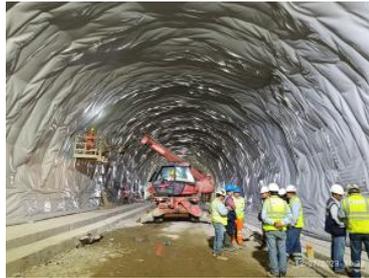
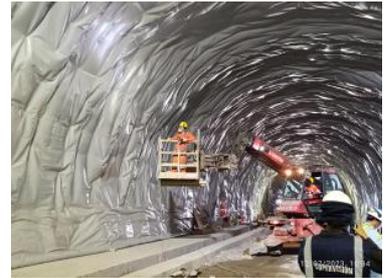
PROGRESIVA KM6+920 -KM6+990
INSTALACIÓN GEOTEXTIL, LAMINA DE IMPERMEABILIZACIÓN DE 2MM, TUBERÍA DE \varnothing 110MM.
SELLADO EN UNIONES DE LAMINA IMPERMEABILIZACIÓN UBICADO EN EL KM 6+915

SE APRECIA TENDIDO DEL GEOTEXTIL, RECUBIERTA POR LA LAMINA IMPERMEABILIZANTE DE 2MM Y LA INSTALACIÓN DE TUBERÍA; PARA LA EJECUCIÓN DE ESTAS ACTIVIDADES SE CUENTA CON LOS EQUIPOS Y MAQUINARIAS NECESARIAS Y UN ANDAMIO DESLIZANTE DE 5M.

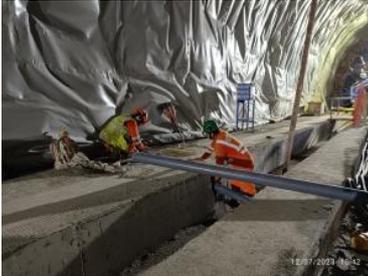
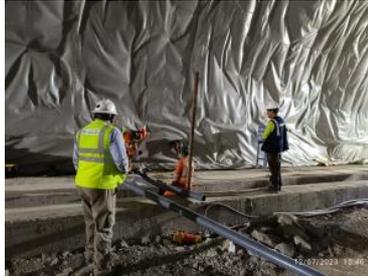
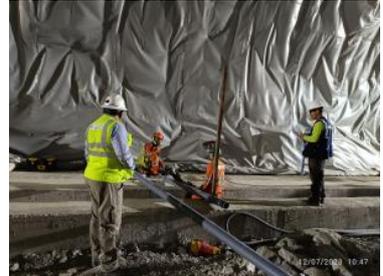
PROGRESIVA: KM6+890
INSTALACIÓN TUBERÍA Ø 4" PARA DRENAJE

INSTALACIÓN TUBERÍA Ø 4" PARA DRENAJE DEL LADO LATERAL DERECHO QUE VA CONECTADA A LA CAJA DE ARQUETAS.
MO: 1 INGENIERO ESPECIALISTA CONTROL DE CALIDAD DE LA SUPERVISIÓN, 1 PREVENCIÓNISTA (SOMA), 1 OFICIAL, 1 PEON.
EM: 1 AMOLADORA MANUAL, HERRAMIENTA MANUALES.

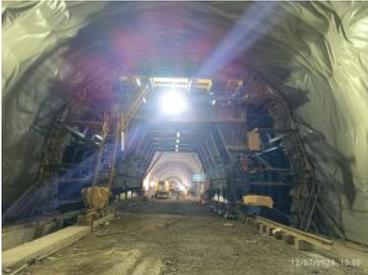
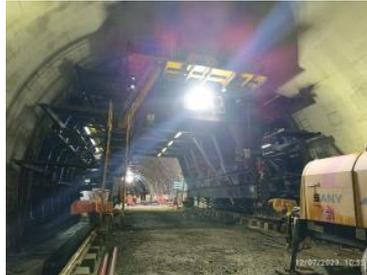
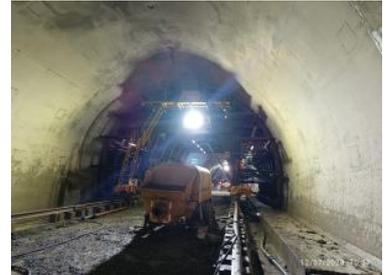
PROGRESIVA: KM6+851-KM6+863
VACIADO DE CONCRETO F'C=300KG/CM PARA REVESTIMIENTO DEL TÚNEL

VACIADO DE CONCRETO F'C=300KG/CM3 PARA EL REVESTIMIENTO DEL TÚNEL EN DEL KM6+851-KM6+863 (SECCIÓN DEL ENCOFRADO DEL ANDAMIO DESLIZANTE DE 12M), SE INDICA QUE EL VACIADO PARA ESTE PAÑO DURO 11 HORAS (INICIO 23:00 APROX. HORAS DEL DÍA 11.07.2023, FINALIZO A LAS 9:00 APROX. HORAS DEL DÍA DE HOY 12.07.2023)

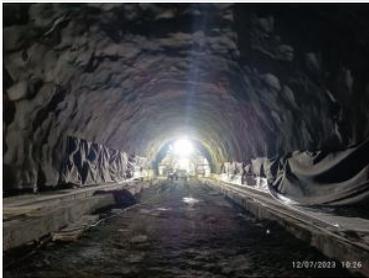
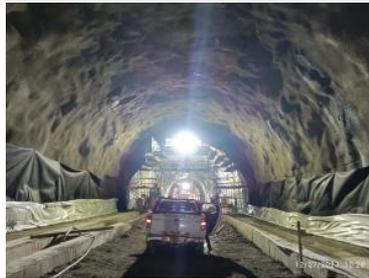
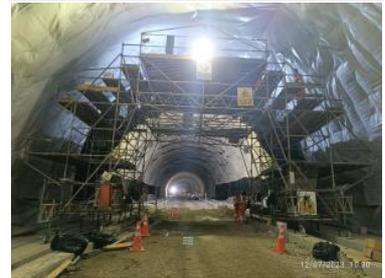
PROGRESIVA KM6+920 -KM6+990
INSTALACIÓN GEOTEXTIL, LAMINA DE IMPERMEABILIZACIÓN DE 2MM, TUBERÍA DE \varnothing 110MM.

SE APRECIA TENDIDO DEL GEOTEXTIL, RECUBIERTA POR LA LAMINA IMPERMEABILIZANTE DE 2MM Y LA INSTALACIÓN DE TUBERÍA; PARA LA EJECUCIÓN DE ESTAS ACTIVIDADES SE CUENTA CON LOS EQUIPOS Y MAQUINARIAS NECESARIAS Y UN ANDAMIO DESLIZANTE DE 5M.
MO: 2 INGENIEROS EN INSTALACIONES TÚNELES (SUPERVISIÓN Y CONTRATISTA), 2 INGENIEROS ESPECIALISTAS CONTROL DE CALIDAD (SUPERVISIÓN Y CONTRATISTA), 1 TÉCNICO DE MECÁNICA DE SUELOS CONCRETO DE LA SUPERVISIÓN, 1 TÉCNICO DE LABORATORIO DE LA SUPERVISIÓN, 1 PREVENCIÓNISTAS (SOMMA) CONTRATISTA, 6 OFICIALES, 1 PEON, 1 OPERADOR.
EM: 1 ANDAMIO DESLIZANTE (5M), 1 TELEHANDLER, HERRAMIENTAS MANUALES.

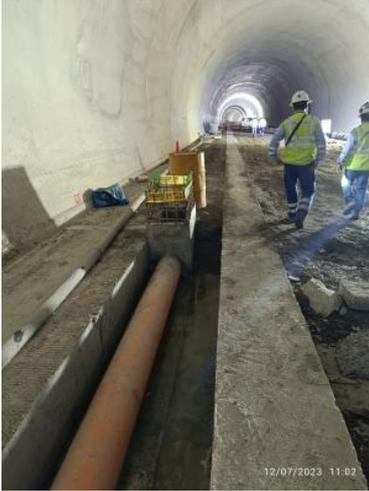
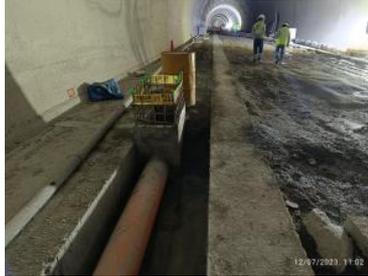
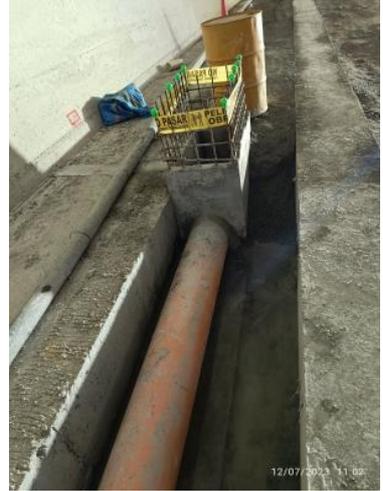
PROGRESIVA: KM6+740
COLMATACIÓN DE AGUA EN CANAL DE DRENAJE

•Se aprecia colmatación de agua afectando el relleno compactado del canal de drenaje, KM6+740.

SE APRECIA COLMATACIÓN DE AGUA AFECTANDO EL RELLENO COMPACTADO DEL CANAL DE DRENAJE.
