BITACORA ELECTRÓNICA DE OBRA

Confirma Bitacora:	Nro Informe:	Fecha Informe:	Nombre De La Obra:	Personal Encargado:
Si	134	1 2 - 0 7 - 2023	Corredor Vial: Huánuco - La Unión-Huallanca, Dv. Antamina/Emp. PE-3N (Tingo Chico) - Nuevas Flores - Llata - Antamina, Tramo I	BORIS WALTER AYLLÓN CARCELÉN

NUMERO DE INFORME No. 0134-2023
 CONTRATO DE OBRA: No. 127-2018-MTC/ 20
 EMPRESA CONTRATISTA: CHINA RAILWAY 20 BUREAU GROUP CORPORATION
 OBRA: "CONSERVACIÓN POR NIVELES DE SERVICIO Y OPERACIÓN DEL CORREDOR VIAL; HUANUCO- LA UNION- HUALLANCA –DV. ANTAMINA – EMP.PE 3N" (TINGO CHICO) - NUEVAS FLORES - LLATA- ANTAMINA - TRAMO 1 LONGITUD: 52.92 KMS.
 MONTO DEL CONTRATO : S/ 1,241,495,685.46 INCLUYE IGV
 MONTO DEL CONTRATO TRAMO 1 (OI-1) ; S/ 323,942,616.32 Nuevo Monto del Presupuesto OI-1 S/ 395 427 697,64,Inc. I.G.V con precios a junio 2018
 SUPERVISOR: CONSORCIO SUPERVISOR LOUIS BERGER - HOB
 CONTRATO DE CONSULTORIA DE OBRA N° 144 -2018-MTC/20.2
 MONTO DEL CONTRATO DE CONSULTORIA: S/. 123,625,905,13 INCLUYE IGV
 MONTO ASIGNADO AL PRIMER TRAMO (PRIMER EQUIPO) : S/ 27,450,314.74 INCLUYE IGV LA OBRA ACTUALMENTE SE ENCUENTRA EN EJECUCION

- VISITA DE SEGUIMIENTO Y MONITOREO A LAS OFICINAS DE SUPER

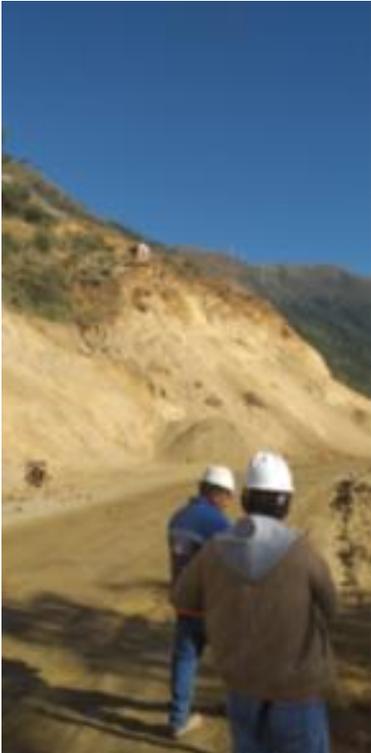
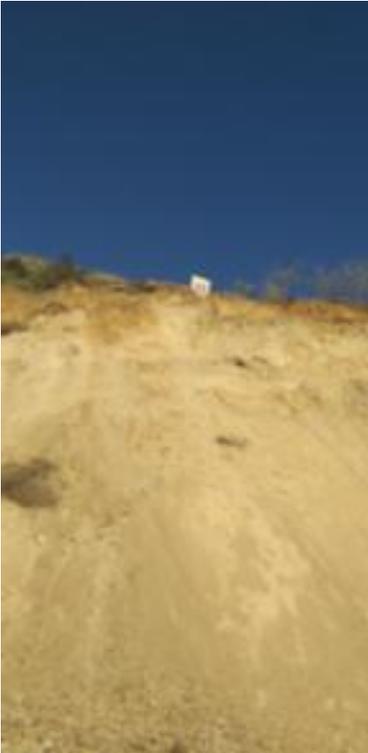
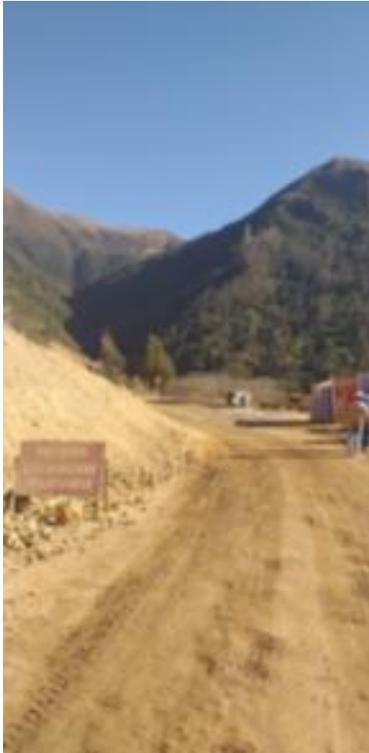
PROGRESIVA KM. 29+100
VISITA DE SEGUIMIENTO Y MONITOREO AL TRAMO 1(OBRAS INICIALES): VISITA A ZONA DE DERRUMBE DONDE SE DECLARARA COMO AREA DE EMERGENCIA

En la progresiva Km. 29+100 se realiza visita de seguimiento y monitoreo a una zona inestable, donde se verifica el desplazamiento del terreno, se visita al sitio para realizar un reconocimiento del sector utilizando un DRON

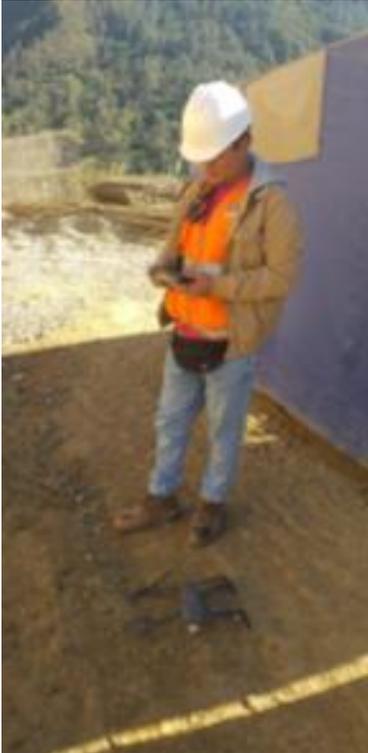
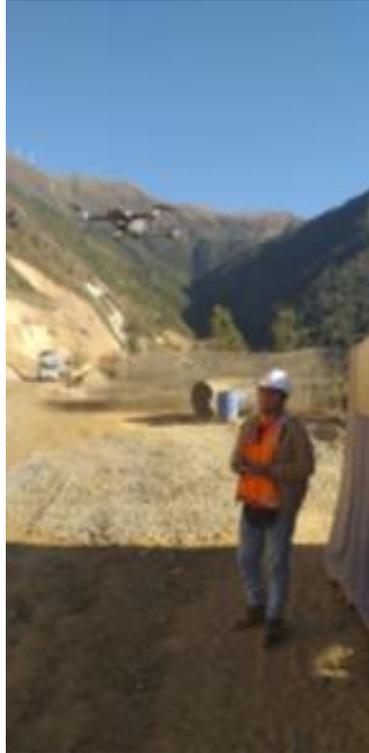
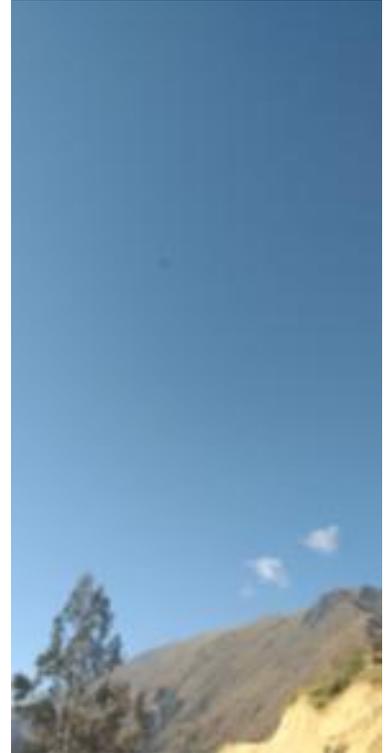
PROGRESIVA KM. 29+100 VISITA DE SEGUIMIENTO Y MONITOREO AL TRAMO 1(OBRAS INICIALES); VISITA A ZONA DE DERRUMBE DONDE SE REALIZA VUELO DE DRON

En la progresiva Km. 29+100 se realiza visita de seguimiento y monitoreo a una zona inestable, donde se verifica el desplazamiento del terreno, se visita al sitio para realizar un reconocimiento del sector utilizando un DRON. Se realiza el vuelo con DRON de todo este sector donde se evidencia el desplazamiento del talud superior derecho a la vía.

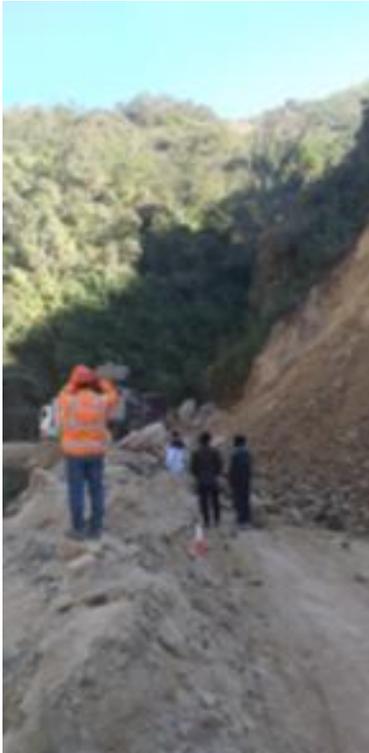
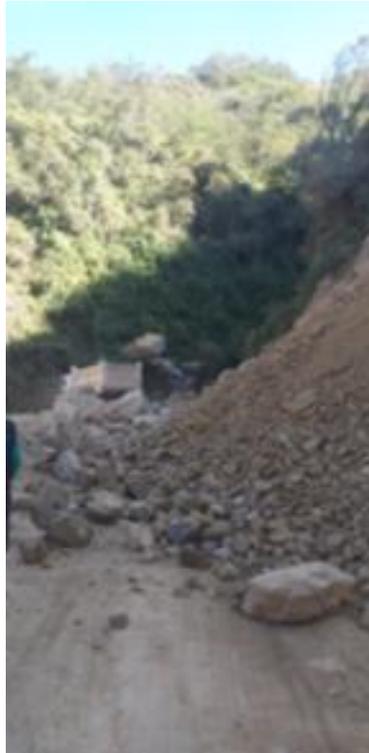
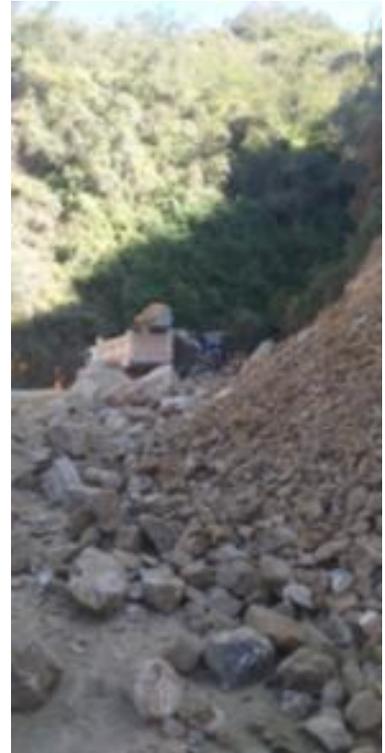
PROGRESIVA KM. 31+700
VISITA DE SEGUIMIENTO Y MONITOREO AL TRAMO 1 (OI-T1)= ZONA DONDE SE REALIZO CORTE CON EXPLOSIVOS (CARGA Y LIMPIEZA DE LA VIA)

En la progresiva KM. 31+700 se realiza visita de seguimiento y monitoreo a zona donde se realizo voladura, donde se utiliza un cargador frontal y 2 volquetes para remover escombros, y llevarlos hacia el DME mas cercano. trabajan 1 capataz, 1 operador, 2 obreros, 2 choferes, 2 vigías.

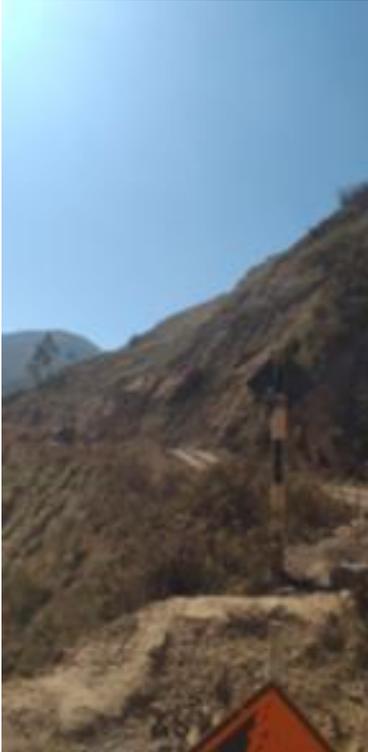
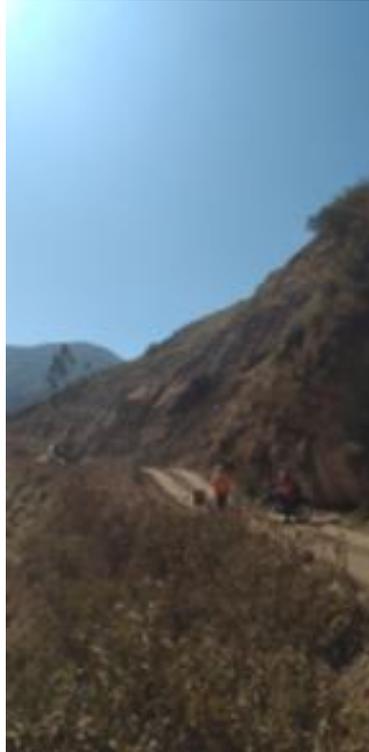
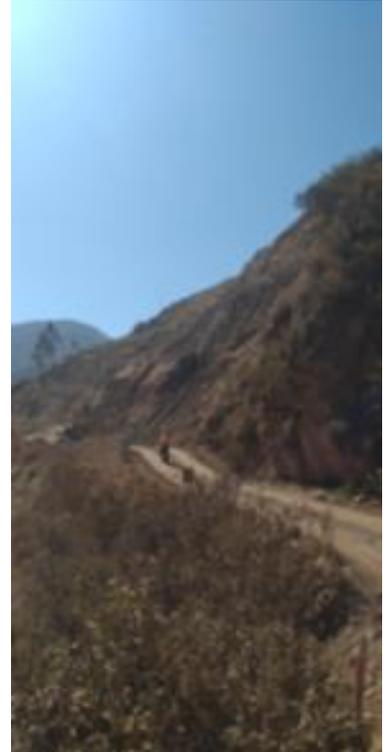
PROGRESIVA KM. 38+400

VISITA DE SEGUIMIENTO Y MONITOREO A LA ZONA DE EMERGENCIA VIAL: ZONA DONDE OCURRIÓ DERRUMBE (RESTABLECIMIENTO DEL PASO)

En el Km. 38+400 se realiza visita de seguimiento y monitoreo al sector donde ocurrió derrumbe que impidió el paso de personas y vehículos, actualmente se verifica que se ha restablecido el acceso de la vía, para el paso de los vehículos . Se utiliza una excavadora de oruga en este sector para la limpieza y acondicionamiento del terreno, para dar un pase seguro a los vehículos y personas del sector y otra excavadora en la parte alta para remover el material suelto que represente peligro, También se utiliza hasta 10 volquetes para el transporte del material de derrumbe el cual se transporta hacia el DME KM. 40+600

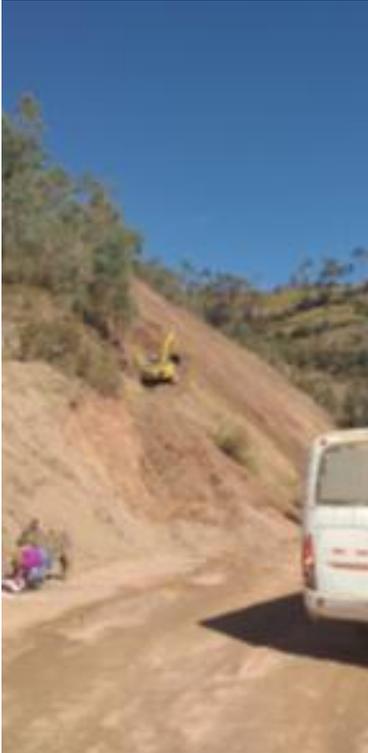
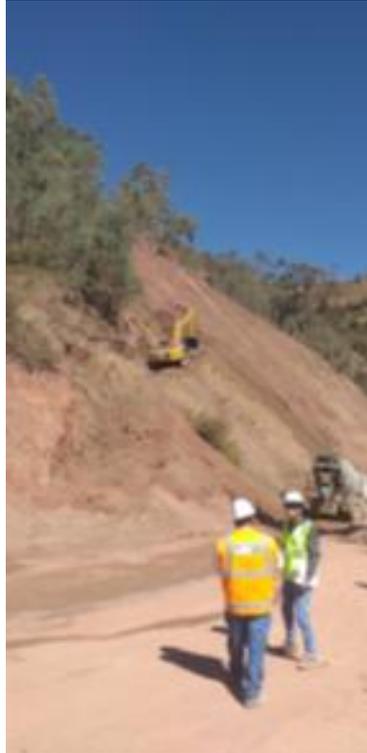
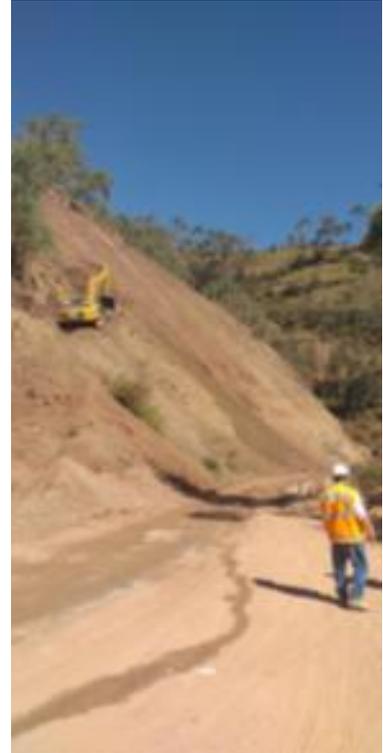
PROGRESIVA KM. 39+290
CODIGO : 200 MOVIMIENTO DE TIERRAS
PARTIDA 202 C EXCAVACION EN MATERIAL SUELTO

En la progresiva Km. 39+290 se realiza el corte de excavación en material suelto en el talud superior del lado derecho de la vía, se inicia los trabajos de corte , en la zona de abajo esta otra excavadora y 6 volquetes que realiza la carga yel transporte del material excedente, trabajan 1 capataz, 2 operadores, 6 choferes, 2 obreros, 2 vigias.

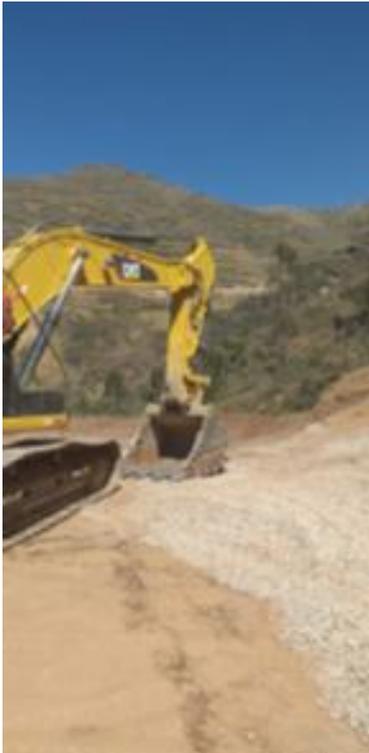
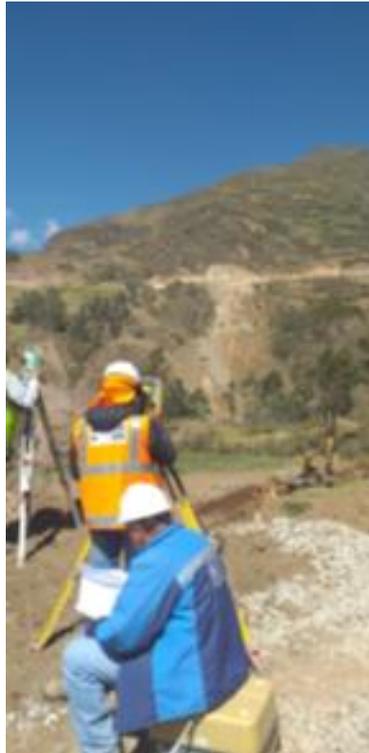
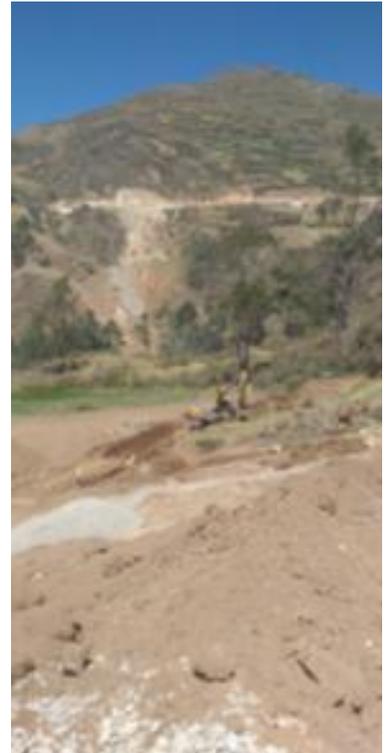
PROGRESIVA KM. 37+650
VISITA DE SEGUIMIENTO Y MONITOREO AL TRAMO 1 (OI-T1): DME KM. 37+650 (VARIACION No. 24)
CODIGO 900 PROTECCION AMBIENTAL
CODIGO 910 PROGRAMA DE ABANDONO DE OBRA
PARTIDA 901. DISPOSICION Y CONFORMACION DE DEPOSITOS DE MATERIAL EXCEDENTE

En la progresiva KM. 37+650 se realiza en el lado izquierdo de la via, la conformación del DME km 37+650 donde con el uso de dos excavadoras de oruga se realiza la disposición y conformación de material excedente en el DME y se realiza la construcción del sub drenes, trabajan: 1capataz, 2 operadores, 8 obreros, 2 vigias.

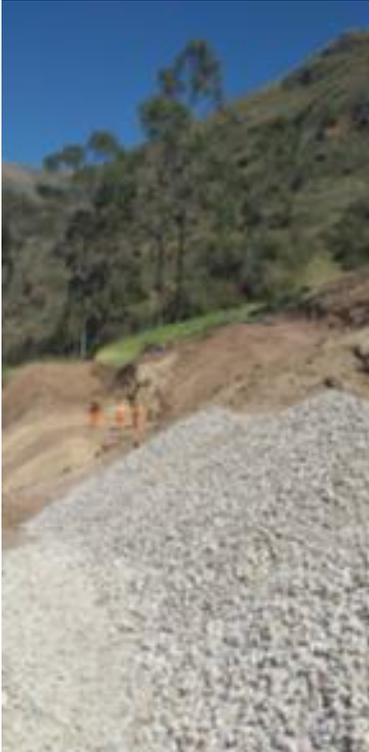
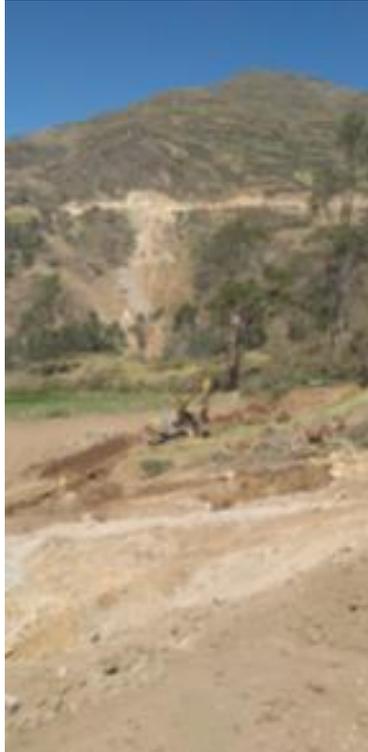
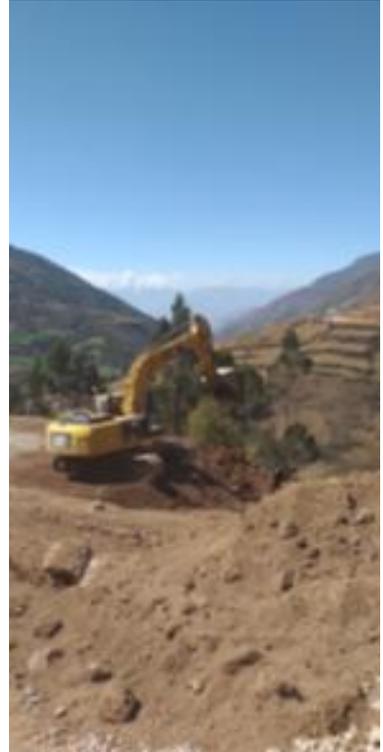
PROGRESIVA KM. 37+650
VISITA DE SEGUIMIENTO Y MONITOREO AL TRAMO 1 (OI-T1): DME KM. 37+650 (VARIACION No. 24)
CONSTRUCCION DE SUB DRENES Y VUELO DE DRON
CODIGO 900 PROTECCION AMBIENTAL CODIGO 910 PROGRAMA DE ABANDONO DE OBRA
PARTIDA 901. DISPOSICION Y CONFORMACION DE DEPOSITOS DE MATERIAL EXCEDENTE

En la progresiva KM. 37+650 se realiza en el lado izquierdo de la via, la conformación del DME km 37+650 donde con el uso de dos excavadoras de oruga se realiza la disposición y conformación de material excedente en el DME y se realiza la construcción del sub drenes, trabajan: 1capataz, 2 operadores, 8 obreros, 2 vigías. 1 excavadora se encarga de la construcción de sub drenes para la excavacion y carga del material filtro.
