BITACORA ELECTRÓNICA DE OBRA

Confirma Bitacora: Si	Nro Informe: 016 CON T68- 2023	Fecha Informe: 13 - 07 - 2023	Nombre De La Obra: Mejoramiento de la Carretera Santa María- Santa Teresa - Puente Hidroeléctrica Machu Picchu Carretera	Personal Encargado: NATALY SUSI CABALLON PAUCAR		
Foto Bitacora:	Foto Bitacora 2:	Foto Bitacora 3:	Foto Bitacora 4:	Foto Bitacora 5:	Foto Bitacora 6:

INFORME Y/O REPORTE N°016_CONTRATO N°68-2023-MNT. TÚNEL MACHUPICCHU/NSCP.2023.
 CONTRATO DE OBRA: N° 057-2021-MTC/ 20, del 07.06.2021
 EMPRESA CONTRATISTA: CONSORCIO CARRETERA CUSCO
 Obra: "MEJORAMIENTO DE LA CARRETERA SANTA MARÍA - SANTA TERESA - PUENTE HIDROELÉCTRICA MACHUPICCHU, ITEM B.- CONSTRUCCIÓN DE TÚNEL Y ACCESOS".
 Monto Del Contrato: S/ 166,167,111.89 INCLUYE IGV
 Nuevo Monto Contractual: S/ 169,403,678.35 INCLUYE IGV: este monto es incluido y deducido por los Adicionales y deductivos vinculantes aprobados según RD.
 Plazo de Ejecución Contractual: 900 dc
 Inicio del Plazo Contractual: 23 de junio del 2021
 Término del Plazo Contractual: 9 de diciembre del 2023
 Suspensión de Plazo: 123 dc
 Nuevo Termino del Plazo: 31 de mayo del 2024
 SUPERVISOR: CONSORCIO SUPERVISOR SANTA TERESA
 CONTRATO DE

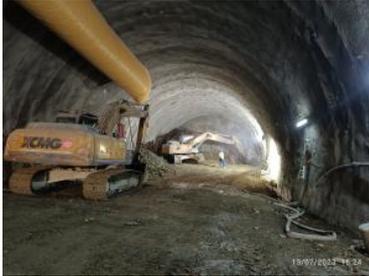
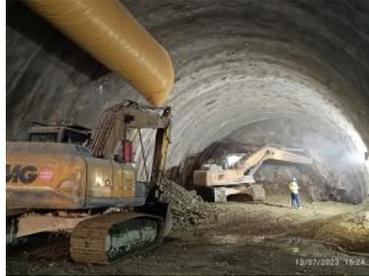
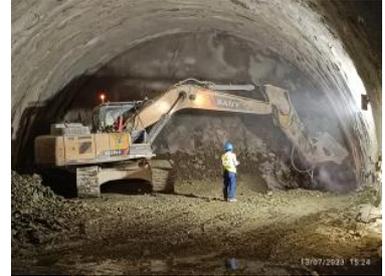
PROGRESIVA: KM 7+925.50
INSTALACIÓN DE SIMBRAS EN CONTRA BÓVEDA
CONTROL TOPOGRÁFICO PARA ALINEACIÓN DE SIMBRAS EN CONTRA BÓVEDA
EXCAVACIÓN DE LADO LATERAL DERECHO PARA CONTRA BÓVEDA.
BOMBEO DE SATURACIÓN DE AGUA EN CONTRA BÓVEDA

SE REALIZO LA INSTALACIÓN DE SIMBRAS DE TIPO V PARA ROCA TIPO V EN LADO LATERAL DERECHO E IZQUIERDO EN CONTRA BÓVEDA, ALINEACIÓN DE SIMBRAS EN CONTRA BÓVEDA, EXCAVACIÓN LADO LATERAL IZQUIERDO EN CONTRA BÓVEDA.
MO: 1 INGENIERO ASISTENTE PRODUCCIÓN DEL CONTRATISTA, 1 TOPÓGRAFO DEL CONTRATISTA, 1 AUXILIARE DEE TOPOGRAFÍA DEL CONTRATISTA, 1 CAPATAZ, 9 OPERADORES, 5 OPERADOR ELÉCTRICO, 1 ASISTENTE DEL OPERADOR ELÉCTRICO, 1 MECÁNICO, 4 OFICIALES, 2 PEONES, 1 VIGÍA.
EM: 1 EXCAVADORA SOBRE ORUGA, 1 MARTILLO HIDRÁULICO SOBRE ORUGA (PICOTÓN), 4 VOLQUETES, 1 CARGADOR FRONTAL, 1 JUMBO, 1 TELEHANDLER, 1 ESTACIÓN TOTAL ROBOTIZADO, 1 BOMBA PARA DRENAR AGUA. HERRAMIENTAS MANUALES.

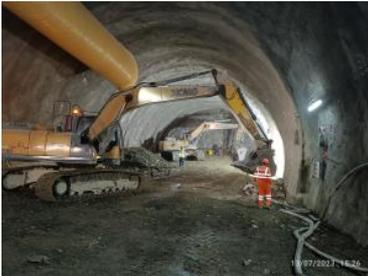
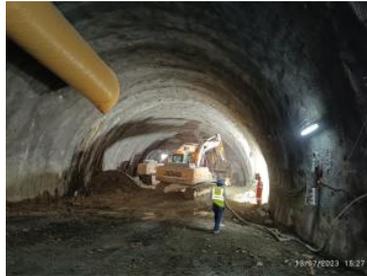
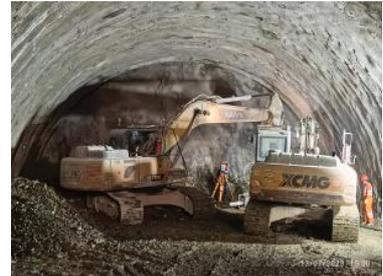
PROGRESIVA: KM 7+925.50
INSTALACIÓN DE SIMBRAS EN CONTRA BÓVEDA
CONTROL TOPOGRÁFICO PARA ALINEACIÓN DE SIMBRAS EN CONTRA BÓVEDA
EXCAVACIÓN DE LADO LATERAL DERECHO PARA CONTRA BÓVEDA.
BOMBEO DE SATURACIÓN DE AGUA EN CONTRA BÓVEDA

SE REALIZO LA INSTALACIÓN DE SIMBRAS DE TIPO V PARA ROCA TIPO V EN LADO LATERAL DERECHO E IZQUIERDO EN CONTRA BÓVEDA, ALINEACIÓN DE SIMBRAS EN CONTRA BÓVEDA, EXCAVACIÓN LADO LATERAL IZQUIERDO EN CONTRA BÓVEDA.
MO: 1 INGENIERO ASISTENTE PRODUCCIÓN DEL CONTRATISTA, 1 TOPÓGRAFO DEL CONTRATISTA, 1 AUXILIARE DEE TOPOGRAFÍA DEL CONTRATISTA, 1 CAPATAZ, 9 OPERADORES, 5 OPERADOR ELÉCTRICO, 1 ASISTENTE DEL OPERADOR ELÉCTRICO, 1 MECÁNICO, 4 OFICIALES, 2 PEONES, 1 VIGÍA.
EM: 1 EXCAVADORA SOBRE ORUGA, 1 MARTILLO HIDRÁULICO SOBRE ORUGA (PICOTÓN), 4 VOLQUETES, 1 CARGADOR FRONTAL, 1 JUMBO, 1 TELEHANDLER, 1 ESTACIÓN TOTAL ROBOTIZADO, 1 BOMBA PARA DRENAR AGUA. HERRAMIENTAS MANUALES.

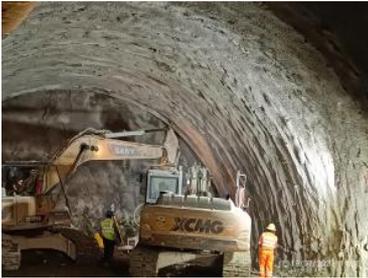
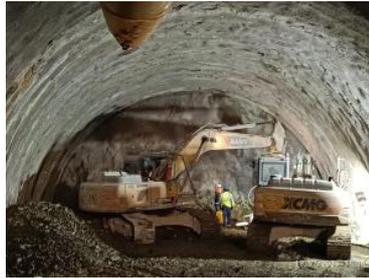
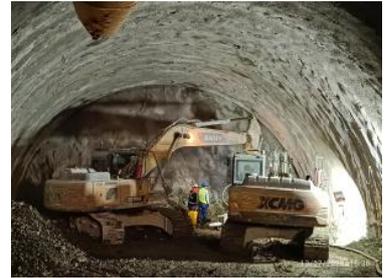
PROGRESIVA: KM 7+925.50
INSTALACIÓN DE SIMBRAS EN CONTRA BÓVEDA
CONTROL TOPOGRÁFICO PARA ALINEACIÓN DE SIMBRAS EN CONTRA BÓVEDA
EXCAVACIÓN DE LADO LATERAL DERECHO PARA CONTRA BÓVEDA.
BOMBEO DE SATURACIÓN DE AGUA EN CONTRA BÓVEDA

SE REALIZO LA INSTALACIÓN DE SIMBRAS DE TIPO V PARA ROCA TIPO V EN LADO LATERAL DERECHO E IZQUIERDO EN CONTRA BÓVEDA, ALINEACIÓN DE SIMBRAS EN CONTRA BÓVEDA, EXCAVACIÓN LADO LATERAL IZQUIERDO EN CONTRA BÓVEDA.
MO: 1 INGENIERO ASISTENTE PRODUCCIÓN DEL CONTRATISTA, 1 TOPÓGRAFO DEL CONTRATISTA, 1 AUXILIARE DEE TOPOGRAFÍA DEL CONTRATISTA, 1 CAPATAZ, 9 OPERADORES, 5 OPERADOR ELÉCTRICO, 1 ASISTENTE DEL OPERADOR ELÉCTRICO, 1 MECÁNICO, 4 OFICIALES, 2 PEONES, 1 VIGÍA.
EM: 1 EXCAVADORA SOBRE ORUGA, 1 MARTILLO HIDRÁULICO SOBRE ORUGA (PICOTÓN), 4 VOLQUETES, 1 CARGADOR FRONTAL, 1 JUMBO, 1 TELEHANDLER, 1 ESTACIÓN TOTAL ROBOTIZADO, 1 BOMBA PARA DRENAR AGUA. HERRAMIENTAS MANUALES.

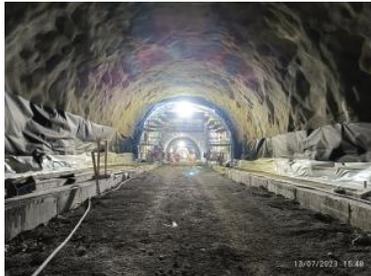
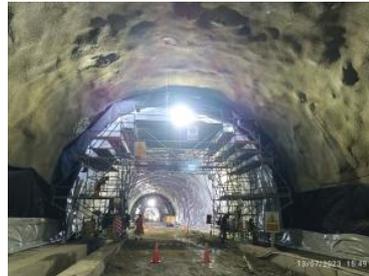
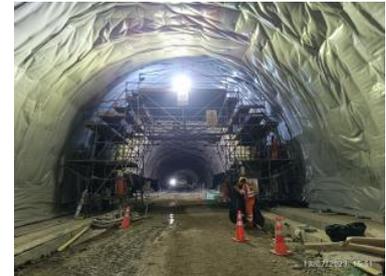
PROGRESIVA: KM6+940- KM6+990
INSTALACIÓN GEOTEXTIL, LAMINA DE IMPERMEABILIZACIÓN DE 2MM, TUBERÍA DE \varnothing 110MM.

SE APRECIA TENDIDO DEL GEOTEXTIL, RECUBIERTA POR LA LAMINA IMPERMEABILIZANTE DE 2MM Y LA INSTALACIÓN DE TUBERÍA; PARA LA EJECUCIÓN DE ESTAS ACTIVIDADES SE CUENTA CON LOS EQUIPOS Y MAQUINARIAS NECESARIAS Y UN ANDAMIO DESLIZANTE DE 5M.
MO: 1 CAPATAZ, 1 PREVENCIÓNISTAS (SOMMA) CONTRATISTA, 6 OFICIALES, 1 PEON, 1 OPERADOR.
EM: 1 ANDAMIO DESLIZANTE (5M), 1 TELEHANDLER, HERRAMIENTAS MANUALES.

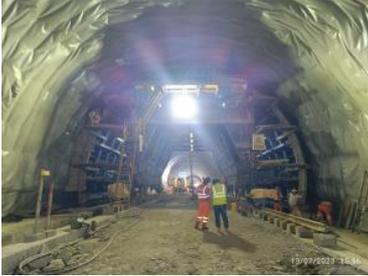
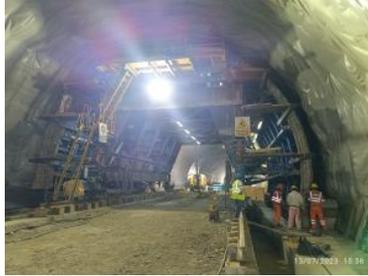
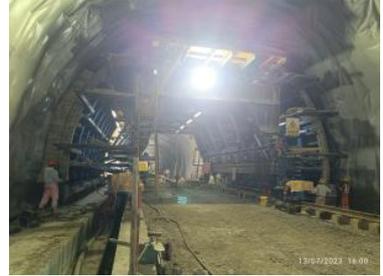
PROGRESIVA: KM6+863-KM6+876
ENCOFRADO PARA CONCRETO F'C=300KG/CM PARA REVESTIMIENTO DEL TÚNEL

EL ENCOFRADO PARA EL CONCRETO DE REVESTIMIENTO SE REALIZA ENTRE 3 A 4 HORAS.
MO: 1 CAPATAZ, 8 OPERARIOS.
EM: 4 AMOLADORAS, HERRAMIENTAS MANUALES.

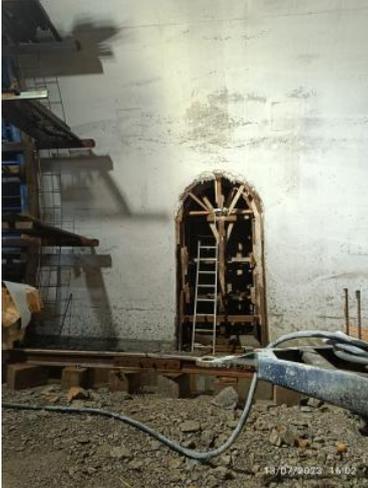
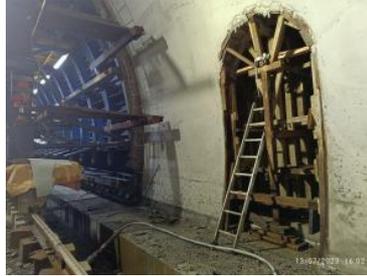
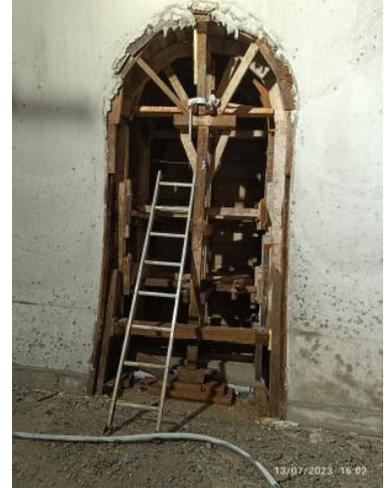
PROGRESIVA: KM6+857

NICHO: CONCRETO DE REVESTIMIENTO ($f'c=300\text{kg/cm}^2$) CON FIBRAS DE POLIPROPILENO

EL VACIADO DEL NICHO UBICADO EN EL KM6+857, FUE REALIZADO EN CONJUNTO CON EL VACIADO TOTAL DEL PAÑO UBICADO EN EL KM6+851-KM6+863, EL MISMO QUE SE REALIZO EL 12.07.2023.

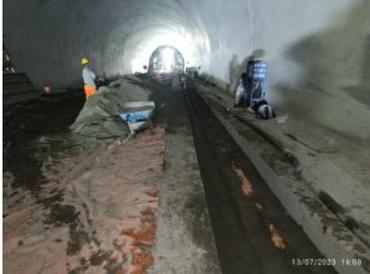
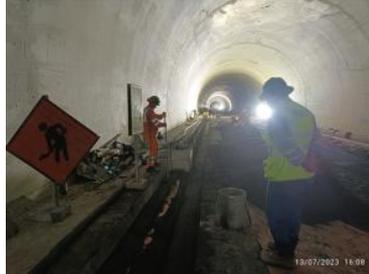
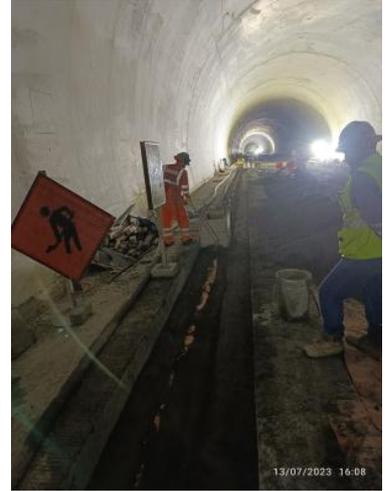
PROGRESIVA: KM6+740-KM6+790
RELLENO Y COMPACTADO DE CANAL DRENAJE

MO: 1 CAPATAZ, 4 PEONES
EM: 2 COMPACTADORES VIBRATORIOS TIPO CANGURO, HERRAMIENTAS MANUALES.

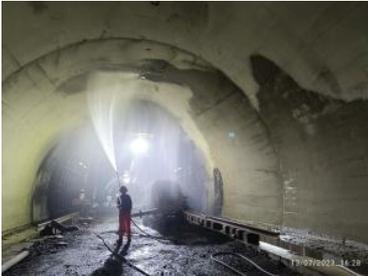
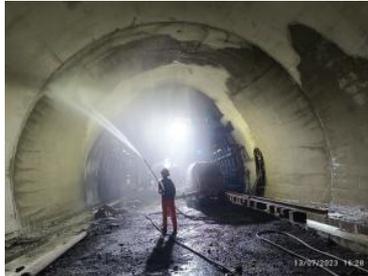
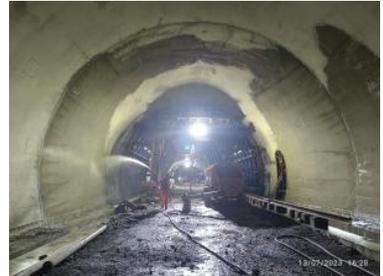
PROGRESIVA: KM 6+851-KM6+863.
CURADO DEL CONCRETO DE REVESTIMIENTO ($f'c=300\text{kg/cm}^2$) CON FIBRAS DE POLIPROPILENO

EL CURADO SE REALIZA DESPUÉS DE 1 HORA DEL DESENCOFRAR, LUEGO EN UN PERIODO DE 30
MÍN.
MO: 1 PEÓN
EM: 1 BOMBA
