BITACORA ELECTRÓNICA DE OBRA

Confirma Bitacora:	Nro Informe:	Fecha Informe:	Nombre De La Obra:	Personal Encargado:
Si	118-2023-ABAN-CAY-NACM-ESC-DO-PVN-MTC	14-07-2023	Construcción de la Vía de Evitamiento a la Ciudad de Abancay	CUTIPA MONZON NESTOR ARNULFO

INFORME N° 118-2023-ABANCAY-NACM-ESC-DO PVN-MTC

REPORTE DEL VIERNES 14 DE JULIO DEL 2023

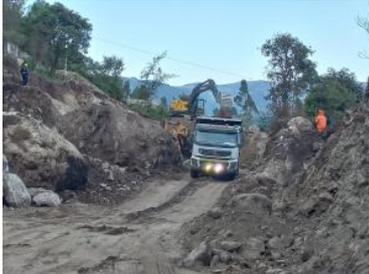
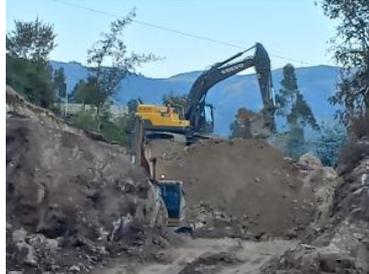
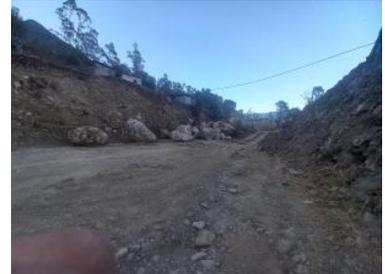
PROGRESIVA KM 08+160

MOV. DE TIERRAS -CORTE CERRADO

02 EXCAVADORAS S/O
26 VOLQUETES DE 15 M3
01 CAMION CISTERNA DE AGUA

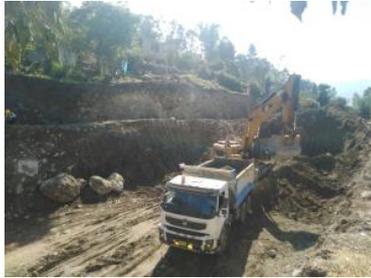
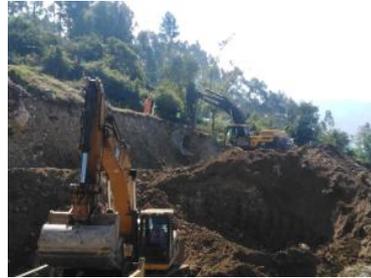
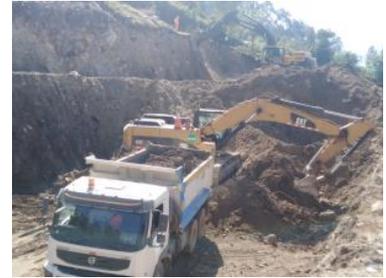
UBICACION: PROGRESIVA KM 08+160

MOVIMIENTO DE TIERRAS - CORTE CERRADO

02 EXCAVADORAS S/O
26 VOLQUETES DE 15 M3
01 CAMION CISTERNA DE AGUA NO POTABLE

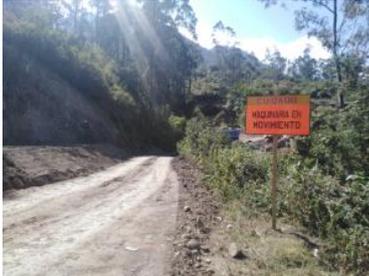
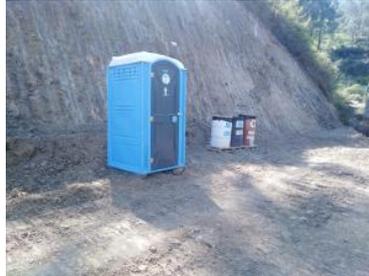
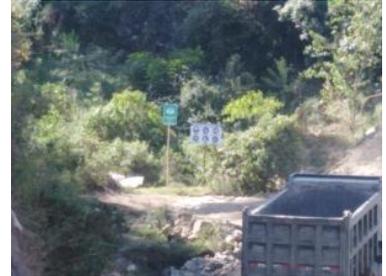
UBICACION: PROGRESIVA KM 08+020

SEGURIDAD Y SALUD EN OBRA

VERIFICACION DE DISPONIBILIDAD DE BAÑOS QUIMICOS Y SUMINISTRO DE AGUA PARA CONSUMO HUMANO EN OBRA.

SEÑALETICA DE SEGURIDAD EN TRANSITABILIDAD DE OBRA.

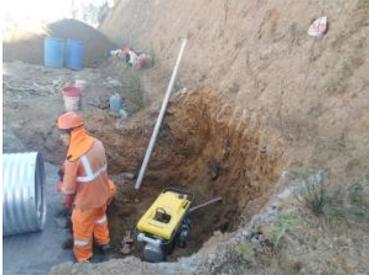
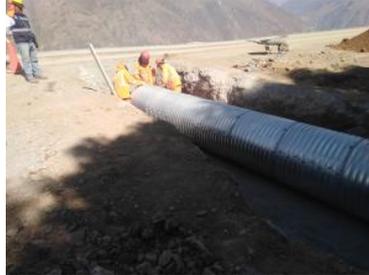
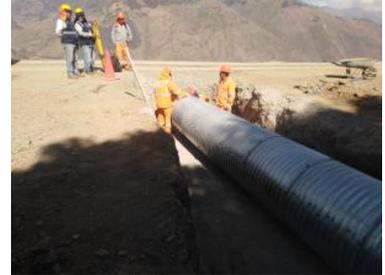
UBICACION: PROGRESIVA KM 07+620

OBRAS DE ARTE - ALCANTARILLA TMC DE 36"

INSTALACION DE TUBERIA MECALICA, VERIFICACION DE ALINEAMIENTO Y PENDIENTE.

CAMA DE APOYO.

RELLENO ESTRUCTURAL CON VIBROAPIZONADOR.

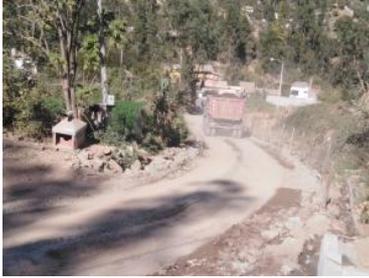
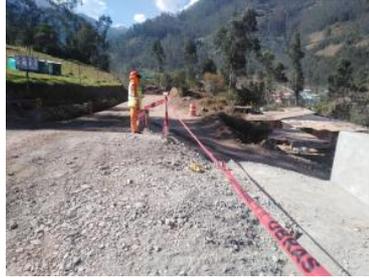
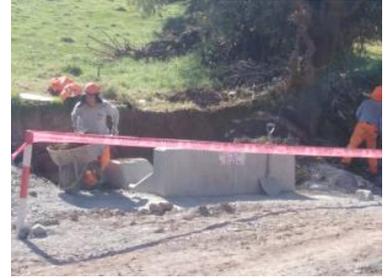
UBICACION: PROGRESIVA KM 11+824

TMC DE 36" - LIMPIEZA DE ALCANTARILLA

CONTROL DE INGRESO Y SALIDA DE VOLQUETES A LA VIA PRINCIPAL SALIDA AL CUSCO

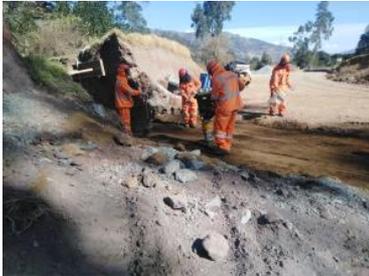
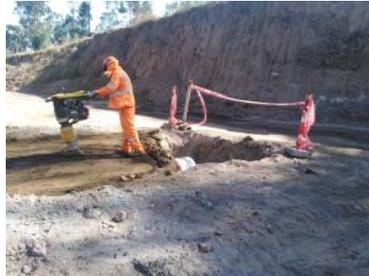
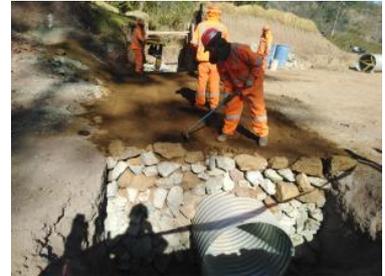
UBICACION: PROGRESIVA KM 11+920

OBRAS DE ARTE - ALCANTARILA TMC DE 36"

RELLENO Y COMPACTADO DE ALCANTARILLA

RELLENO ESTRUCTURAL Y CONTROL DE COMPACTACION.

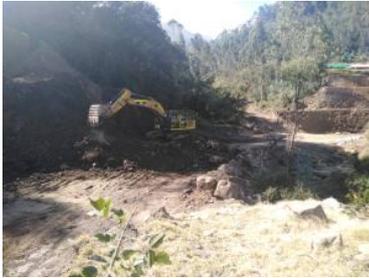
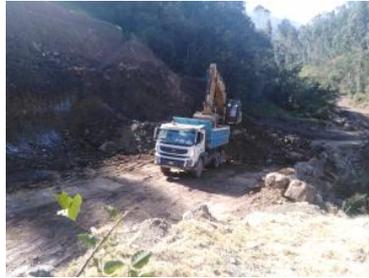
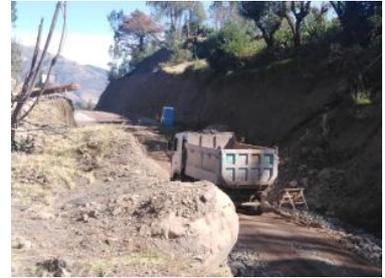
UBICACION: 12+120 (DOBLE TURNO)

MOVIMIENTO DE TIERRAS - CORTE EN MATERIAL SUELTO

01 EXCAVADORA S/O
26 VOLQUETES DE 15 M3
01 CAMION CISTERNA DE AGUA NO POTABLE

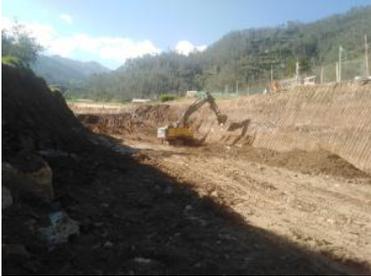
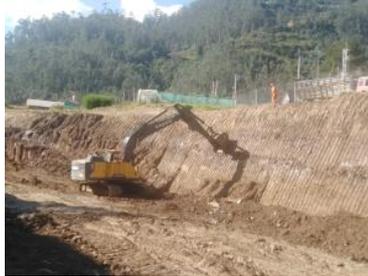
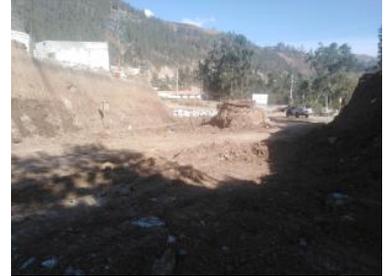
UBICACION: PROGRESIVA KM 12+460 (SECTOR DIR. DE AGRICULTURA)

MOVIMIENTO DE TIERRAS - PERFILADO DE TALUD DE CORTE

01 EXCAVADORA S/O

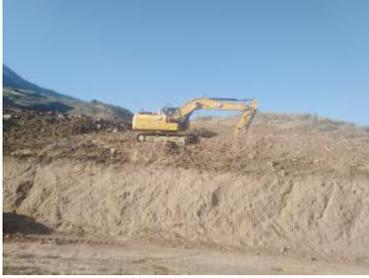
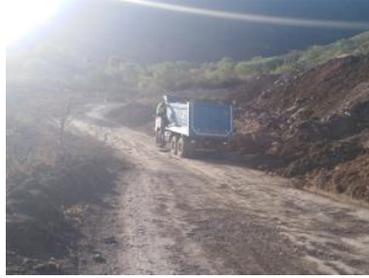
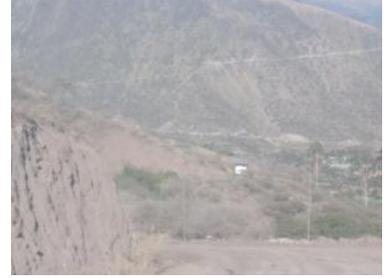
UBICACION: DME 13

ACARREO Y DEPOSITO DE MATERIAL PROVENIENTE DE CORTE

01 EXCAVADORA S/O
01 TRACTOR S/O

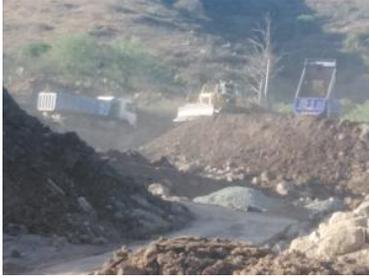
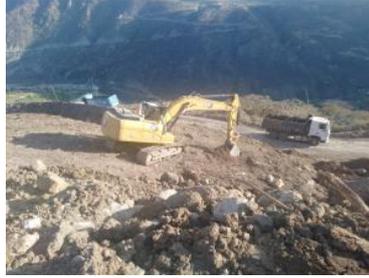
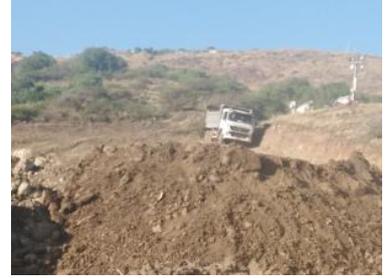
UBICACION: DME Nº 13

EXTENDIDO DE MATERIAL PROVENIENTE DE CORTE

01 EXCAVADORA S/O
01 TRACTOR D-8 S/O
