BITACORA ELECTRÓNICA DE OBRA

Confirma Bitacora: Si	Nro Informe: 5	Fecha Informe: 14 - 07 - 2023	Nombre De La Obra: Culminacion de Obra del Proyecto "Mejoramiento de la Carretera Rodriguez de Mendoza-Empalme PE-5N (La Calzada), Tramo: Selva Alegre - Empalme PE-5N (La Calzada)	Personal Encargado: MOISES EDISON CALDERON BELTRAN
---------------------------------	--------------------------	---	---	--

intervención en progresiva 18+100 a 18+300 teniendo como suelo de fundación limoso + arcilloso

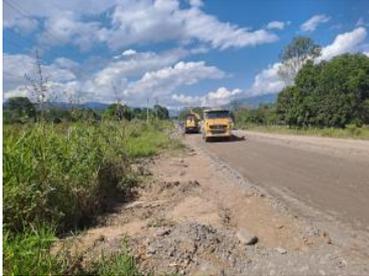
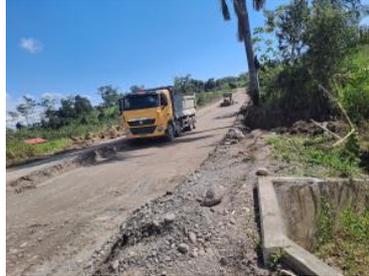
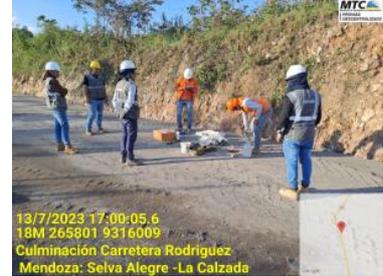
1

18.090 situacional

colocación de capa base con suelo granular después de haber registrado control de compactación se coloca una foto de control de calidad del día anterior, se observa que la supervisión no utiliza sus recursos para dicha evaluación.

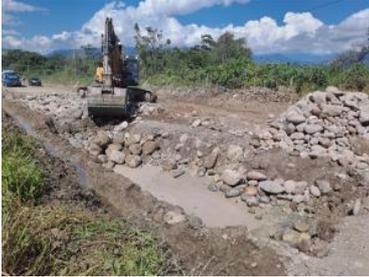
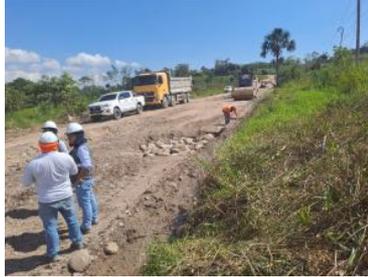
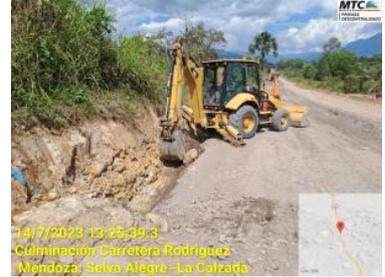
2

18+170 y 18+160 intervención en zona problemática, colocación de pedraplén

napa freática, y colocación de piedra grande en zona critica, la napa freática esta como se muestra superior la sub rasante.

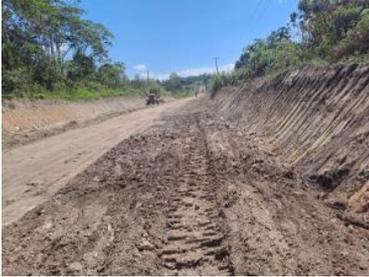
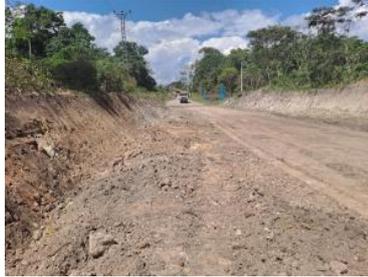
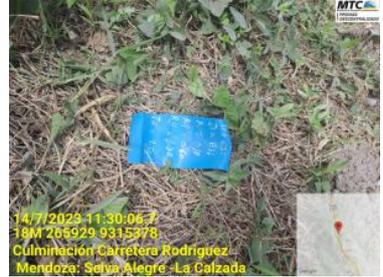
3

18.630 zona rural , interrupción de la vía con pases de intervalos

ensanche con excavadora y motoniveladora no se mueve por segundo día a falta de operador hoy se integra un rodillo el plena labor siendo este su primer día de trabajo en campo.

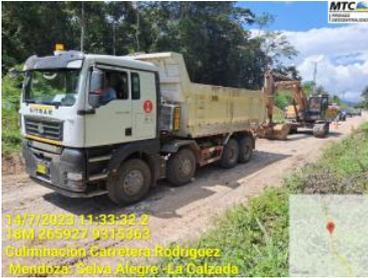
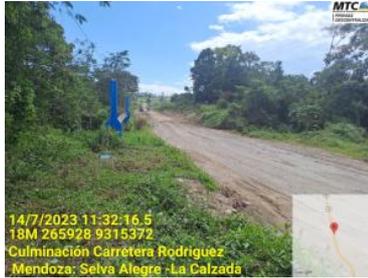
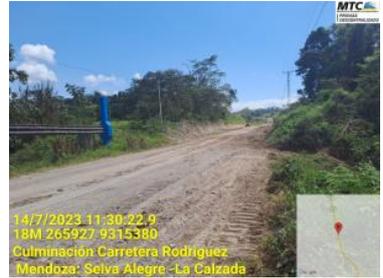
4

ampliación de vía

eliminación de corte efectuado con excavadora en la ampliación de vía

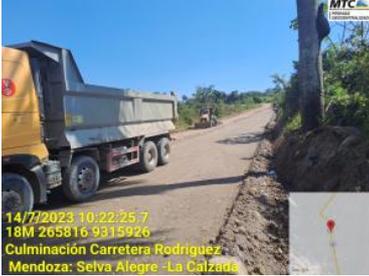
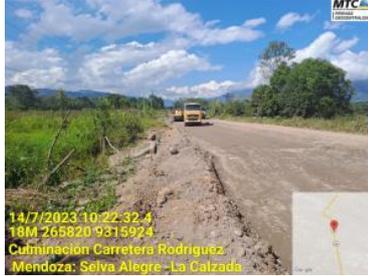
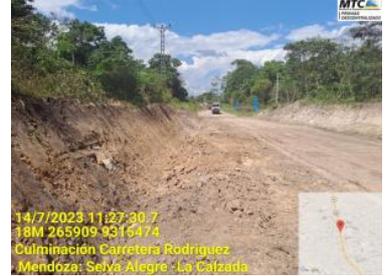
5

conformación de capa base en zona rural
clima optimo
cuenta con cisterna

Re compactación de la zona 18+090 en este día entra a laborar un segundo rodillo plano en uno delos dos frentes relativamente cercano.
