BITACORA ELECTRÓNICA DE OBRA

Confirma Bitacora:	Nro Informe:	Fecha Informe:	Nombre De La Obra:	Personal Encargado:
Si	018 CON T68- 2023	15 - 07 - 2023	Mejoramiento de la Carretera Santa María- Santa Teresa - Puente Hidroeléctrica Machu Picchu Carretera	NATALY SUSI CABALLON PAUCAR

INFORME Y/O REPORTE N°018_CONTRATO N°68-2023-MNT. TÚNEL MACHUPICCHU/NSCP.2023.
 CONTRATO DE OBRA: N° 057-2021-MTC/ 20, del 07.06.2021
 EMPRESA CONTRATISTA: CONSORCIO CARRETERA CUSCO
 Obra: "MEJORAMIENTO DE LA CARRETERA SANTA MARÍA - SANTA TERESA - PUENTE HIDROELÉCTRICA MACHUPICCHU, ITEM B.- CONSTRUCCIÓN DE TÚNEL Y ACCESOS".
 Monto Del Contrato: S/ 166,167,111.89 INCLUYE IGV
 Nuevo Monto Contractual: S/ 169,403,678.35 INCLUYE IGV: este monto es incluido y deducido por los Adicionales y deductivos vinculantes aprobados según RD.
 Plazo de Ejecución Contractual: 900 dc
 Inicio del Plazo Contractual: 23 de junio del 2021
 Término del Plazo Contractual: 9 de diciembre del 2023
 Suspensión de Plazo: 123 dc
 Nuevo Termino del Plazo: 31 de mayo del 2024
 SUPERVISOR: CONSORCIO SUPERVISOR SANTA TERESA
 CONTRATO DE CONSULTORÍA DE OBRA N° 035 -2021-MTC/20.2, del 19.03.2021.
 Monto del Contrato de Consultoría: S/. 14

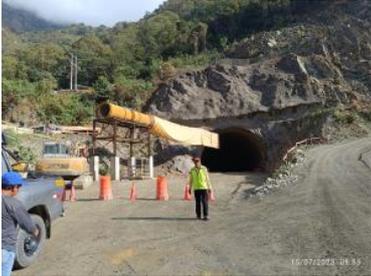
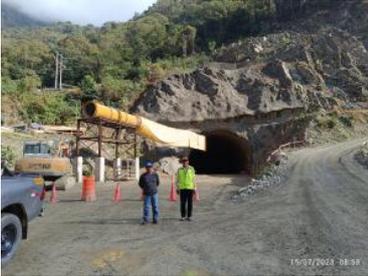
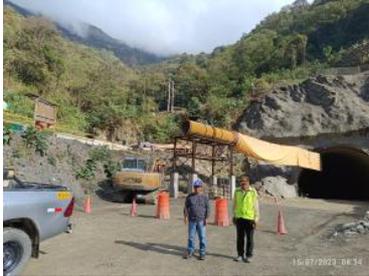
PROGRESIVA: KM8+020
NO SE APRECIA ACTIVIDADES EN EL PORTAL DE SALIDA DEL TÚNEL

NO SE CONTEMPLA ACTIVIDAD ALGUNA EN EL PORTAL DE SALIDA, NO OBSTANTE, SE PRESENCIA EL RELEVO DE LOS VIGILANTES.

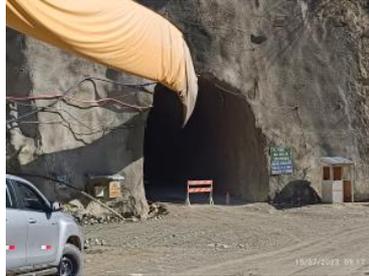
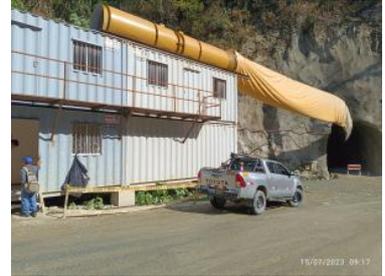
PROGRESIVA:KM 7+100
NO SE APRECIA ACTIVIDADES EN LA GALERIA DE EMERGENCIA

NO SE CONTEMPLA ACTIVIDAD ALGUNA EN EL GALERIA DE EMERGENCIA, NO OBSTANTE, SE PRESENCIA UN VIGILANTE.

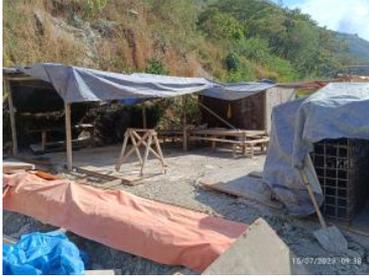
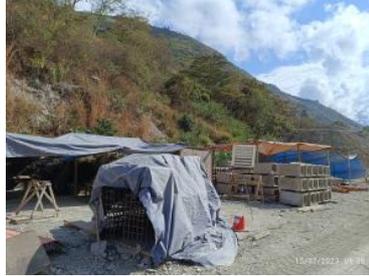
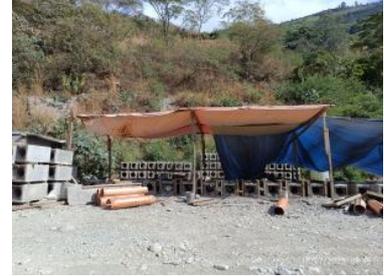
PROGRESIVA: KM4+980

NO SE CONTEMPLA ACTIVIDAD ALGUNA EN EL ÁREA DE PRODUCCIÓN DE CAJAS ARQUETAS, ALMACEN DE OBRA.

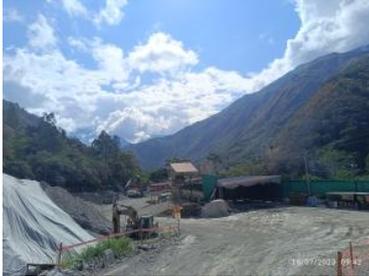
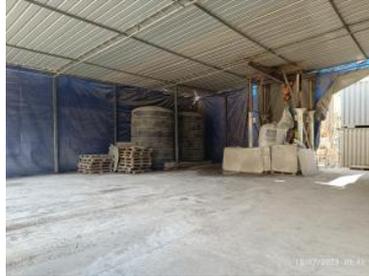
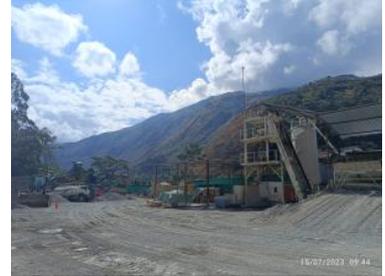
PROGRESIVA: KM4+980
NO SE APRECIA ACTIVIDADES EN LA PLANTA DE CONCRETO

NO SE CONTEMPLA ACTIVIDAD ALGUNA EN LA PLANTA DE CONCRETO, ADEMÁS SE NO CONTEPLA EL INSUMO DE CEMENTO.

- Se recomienda al contratista, abastecerse de insumos para continuar con la programación de las actividades en cumplimiento al cronograma actual aprobado; asimismo realizar mantenimiento constante de sus equipos y maquinarias para la ejecución normal de las actividades programadas.
- Se recomienda a la supervisión agilizar los permisos respectivos para la explotación de las canteras Santa Rosa y de la Cantera Chaullay. Además, es recomendable exigir a la contratista sobre los requerimientos de los insumos para normal ejecución de las actividades según la programación en obra.

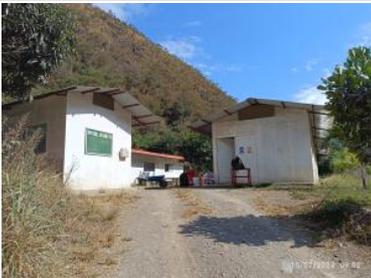
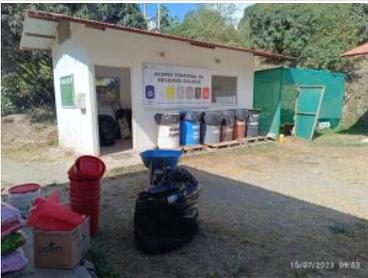
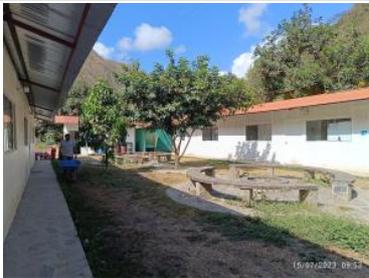
TRASLADO DE OFICINA DE ECOTERRA HACIA SANTA MARÍA

EL PERSONAL DE LAS OFICINAS, EQUIPOS, MUEBLES, EQUIPOS DE COMPUTO Y DEMAS ESTÁN TRASLADÁNDOSE A OTROS AMBIENTES EN SANTA MARÍA.
