BITACORA ELECTRÓNICA DE OBRA

Confirma Bitacora:	Nro Informe:	Fecha Informe:	Nombre De La Obra:	Personal Encargado:
Si	018 CON T68- 2023	15 - 07 - 2023	Mejoramiento de la Carretera Santa María- Santa Teresa - Puente Hidroeléctrica Machu Picchu Carretera	NATALY SUSI CABALLON PAUCAR

INFORME Y/O REPORTE N°018_CONTRATO N°68-2023-MNT. TÚNEL MACHUPICCHU/NSCP.2023.
 CONTRATO DE OBRA: N° 057-2021-MTC/ 20, del 07.06.2021
 EMPRESA CONTRATISTA: CONSORCIO CARRETERA CUSCO
 Obra: "MEJORAMIENTO DE LA CARRETERA SANTA MARÍA - SANTA TERESA - PUENTE HIDROELÉCTRICA MACHUPICCHU, ITEM B.- CONSTRUCCIÓN DE TÚNEL Y ACCESOS".
 Monto Del Contrato: S/ 166,167,111.89 INCLUYE IGV
 Nuevo Monto Contractual: S/ 169,403,678.35 INCLUYE IGV: este monto es incluido y deducido por los Adicionales y deductivos vinculantes aprobados según RD.
 Plazo de Ejecución Contractual: 900 dc
 Inicio del Plazo Contractual: 23 de junio del 2021
 Término del Plazo Contractual: 9 de diciembre del 2023
 Suspensión de Plazo: 123 dc
 Nuevo Termino del Plazo: 31 de mayo del 2024
 SUPERVISOR: CONSORCIO SUPERVISOR SANTA TERESA
 CONTRATO DE CONSULTORÍA DE OBRA N° 035 -2021-MTC/20.2, del 19.03.2021.
 Monto del Contrato de Consultoría: S/. 14

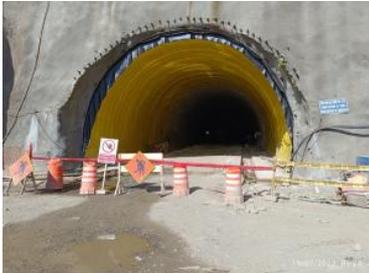
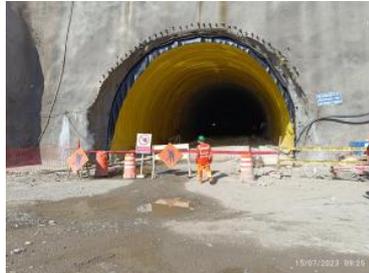
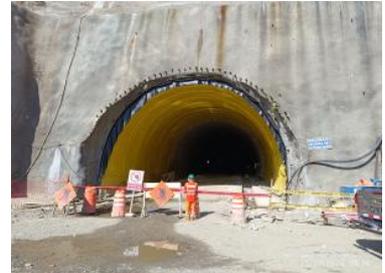
PROGRESIVA: KM 6+080
PORTAL DE ENTRADA DEL TÚNEL
INSTALACIÓN DE SEÑALES PREVENTIVAS TEMPORAL

NO SE APRECIA ACTIVIDADES, NO OBSTANTE, SE APRECIA INSTALACIÓN DE SEÑALES PREVENTIVAS TEMPORALES.
MO: 1 PREVENCIÓNISTA, PEÓN, 1 CONDUCTOR.
EM: 1 CAMIONETA, HERRAMIENTAS MANUALES.

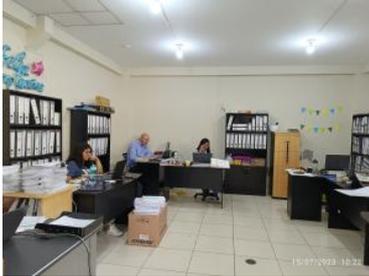
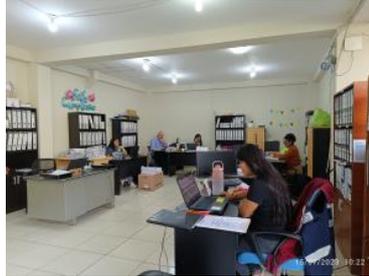
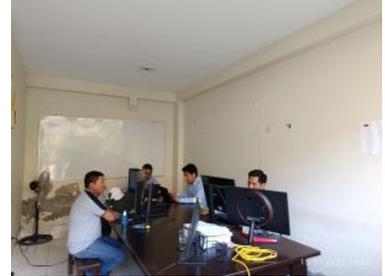
INSTALACIONES DE OFICINAS DEL CONTRATISTA

SE APRECIA ASISTENCIA DEL RESIDENTE DE OBRA, DE LOS COLABORADORES ADMINISTRATIVOS, ESPECIALISTAS, OFICINA TECNICA, REALIZANDO SUS LABORES CORRESPONDIENTES.

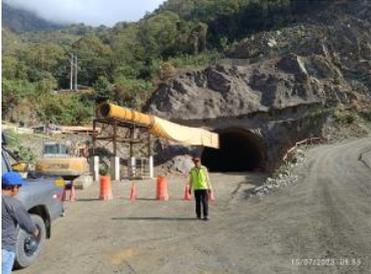
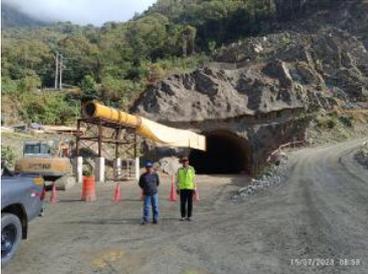
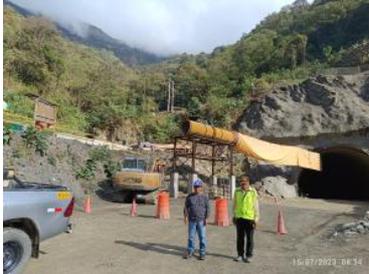
PROGRESIVA: KM8+020
NO SE APRECIA ACTIVIDADES EN EL PORTAL DE SALIDA DEL TÚNEL

NO SE CONTEMPLA ACTIVIDAD ALGUNA EN EL PORTAL DE SALIDA, NO OBSTANTE, SE PRESENCIA EL RELEVO DE LOS VIGILANTES.

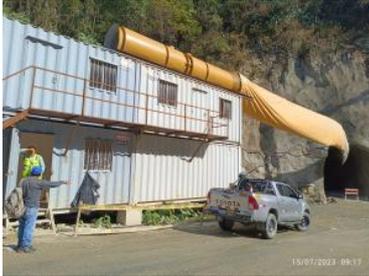
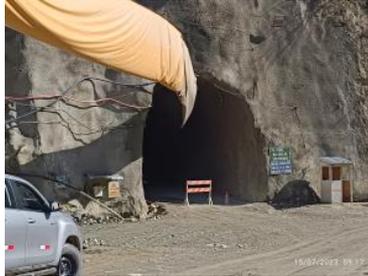
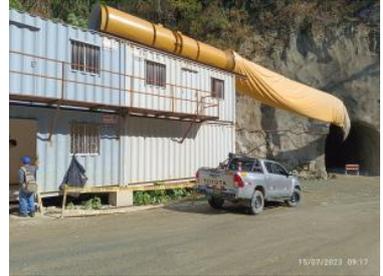
PROGRESIVA:KM 7+100
NO SE APRECIA ACTIVIDADES EN LA GALERIA DE EMERGENCIA

NO SE CONTEMPLA ACTIVIDAD ALGUNA EN EL GALERIA DE EMERGENCIA, NO OBSTANTE, SE PRESENCIA UN VIGILANTE.

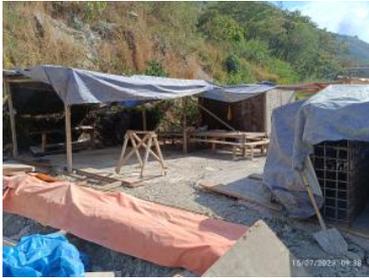
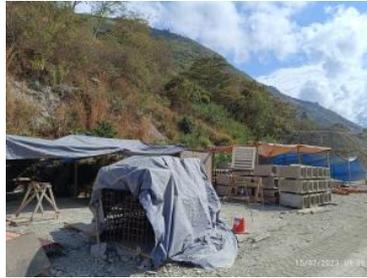
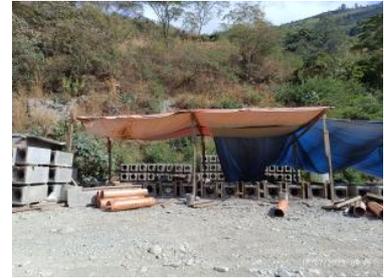
PROGRESIVA: KM4+980

NO SE CONTEMPLA ACTIVIDAD ALGUNA EN EL ÁREA DE PRODUCCIÓN DE CAJAS ARQUETAS, ALMACEN DE OBRA.

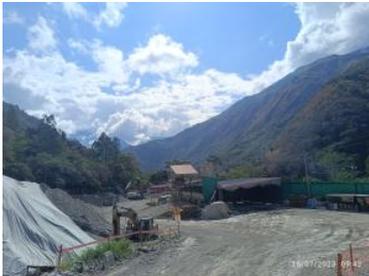
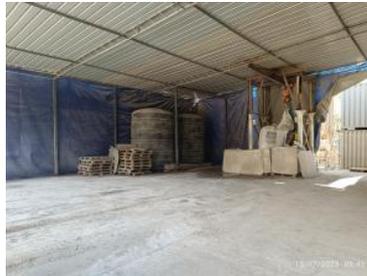
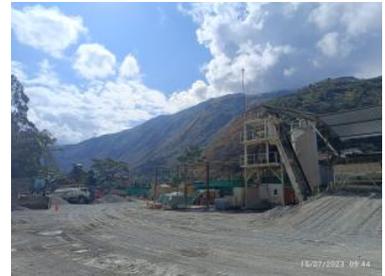
PROGRESIVA: KM4+980
NO SE APRECIA ACTIVIDADES EN LA PLANTA DE CONCRETO

NO SE CONTEMPLA ACTIVIDAD ALGUNA EN LA PLANTA DE CONCRETO, ADEMÁS SE NO CONTEPLA EL INSUMO DE CEMENTO.

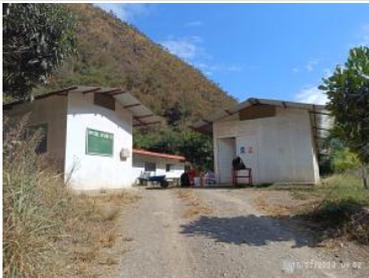
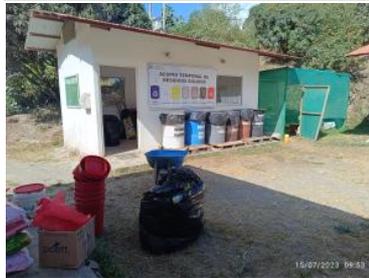
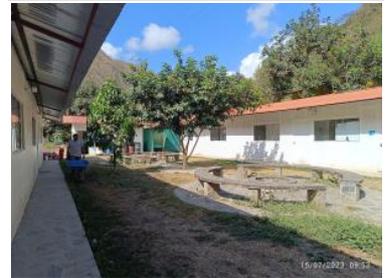
TRASLADO DE OFICINA DE ECOTERRA HACIA SANTA MARÍA

EL PERSONAL DE LAS OFICINAS, EQUIPOS, MUEBLES, EQUIPOS DE COMPUTO Y DEMAS ESTÁN TRASLADÁNDOSE A OTROS AMBIENTES EN SANTA MARÍA.

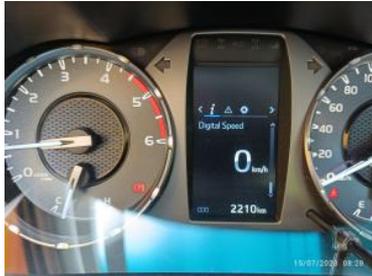
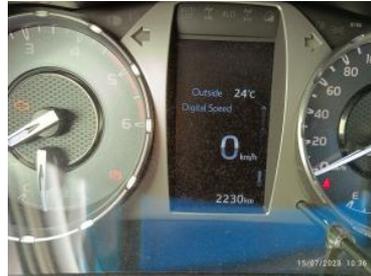
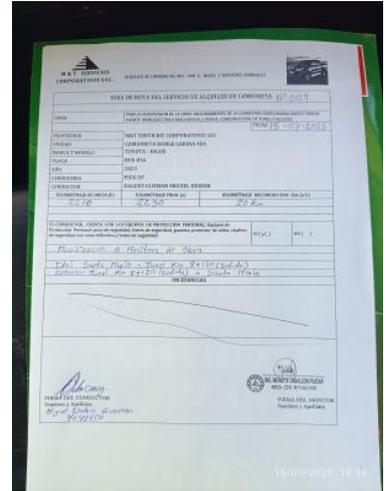
CONTROL DE KILOMETRAJE DE CAMIONETA

CONTROL DEL KILOMETRAJE DE LA CAMIONETA PARA LOS TRABAJOS DE MONITOREO
