BITACORA ELECTRÓNICA DE OBRA

Confirma Bitacora:	Nro Informe:	Fecha Informe:	Nombre De La Obra:	Personal Encargado:
Si	019 CON T68- 2023	17 - 07 - 2023	Mejoramiento de la Carretera Santa María- Santa Teresa - Puente Hidroeléctrica Machu Picchu Carretera	NATALY SUSI CABALLON PAUCAR

INFORME Y/O REPORTE N°019_CONTRATO N°68-2023-MNT. TÚNEL MACHUPICCHU/NSCP.2023.
 CONTRATO DE OBRA: N° 057-2021-MTC/ 20, del 07.06.2021
 EMPRESA CONTRATISTA: CONSORCIO CARRETERA CUSCO
 Obra: "MEJORAMIENTO DE LA CARRETERA SANTA MARÍA - SANTA TERESA - PUENTE HIDROELÉCTRICA MACHUPICCHU, ITEM B.- CONSTRUCCIÓN DE TÚNEL Y ACCESOS".
 Monto Del Contrato: S/ 166,167,111.89 INCLUYE IGV
 Nuevo Monto Contractual: S/ 169,403,678.35 INCLUYE IGV: este monto es incluido y deducido por los Adicionales y deductivos vinculantes aprobados según RD.
 Plazo de Ejecución Contractual: 900 dc
 Inicio del Plazo Contractual: 23 de junio del 2021
 Término del Plazo Contractual: 9 de diciembre del 2023
 Suspensión de Plazo: 123 dc
 Nuevo Termino del Plazo: 31 de mayo del 2024
 SUPERVISOR: CONSORCIO SUPERVISOR SANTA TERESA
 CONTRATO DE CONSULTORÍA DE OBRA N° 035 -2021-MTC/20.2, del 19.03.2021.
 Monto del Contrato de Consultoría: S/. 14

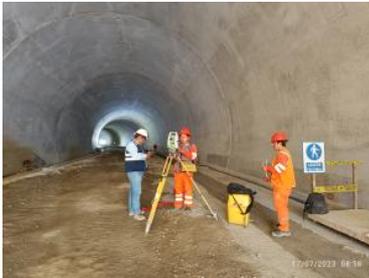
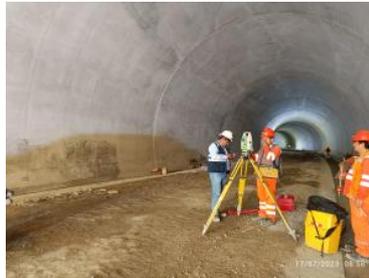
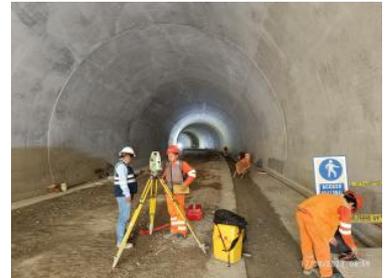
PROGRESIVA: KM6+270-KM6+370
REPLANTEO DE CAJAS SIFÓN LADO LATERAL IZQUIERDO DEL TÚNEL

SE APRECIA REPLANTEO DE SIFONES QUE CONECTAN LAS TUBERÍAS DE CONCRETO EN EL LADO LATERAL IZQUIERDO DEL TÚNEL, PARA DRENAR AGUAS RESIDUALES; CADA SIFÓN ESTA DISTRIBUIDO A 50M SOLO EN EL LADO LATERAL IZQUIERDO DEL TÚNEL.
MO: 1 TOPOGRAFO, 2 AUXILIARES DE TOPOGRAFIA.
EM: 1 ESTACIÓN TOTAL, 1 MINI PRISMA

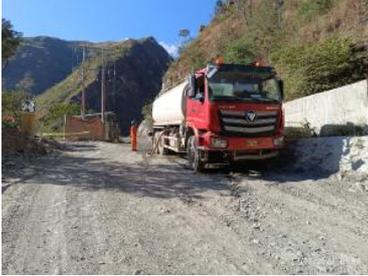
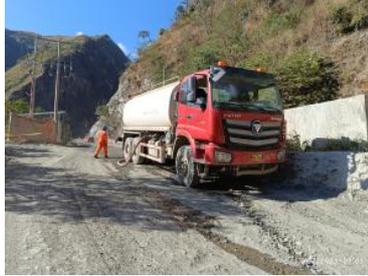
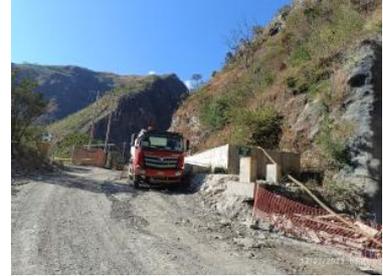
PROGRESIVA: KM6+080-KM8+120
RIEGO DE ACCESOS PROVISIONALES AL TÚNEL

SE REALIZA RIEGO PARA REDUCIR LA POLUCIÓN EN LOS ACCESOS PROVISIONALES AL TÚNEL.
MO: 1 OPERADOR
EM: 1 CISTERNA

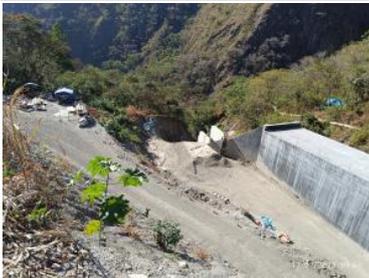
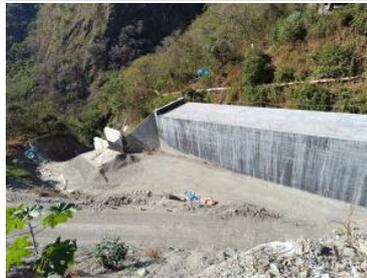
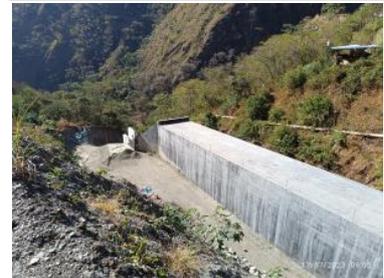
PROGRESIVA: KM6+200
NO SE APRECIA ACTIVIDADES EN LA ALCANTARILLA MCA 5Mx5M-ADICIONAL N°6

NO SE CONTEMPLA ACTIVIDAD ALGUNA EN EL KM6+200 DE LA ALCANTARILLA MCA

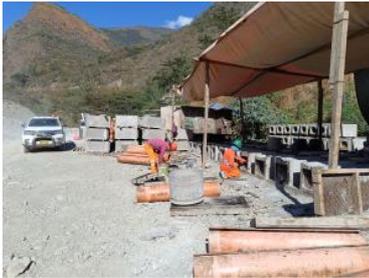
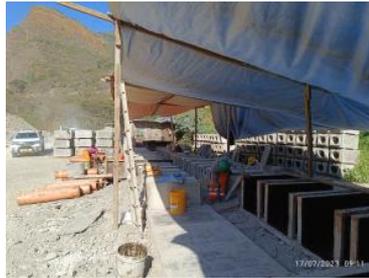
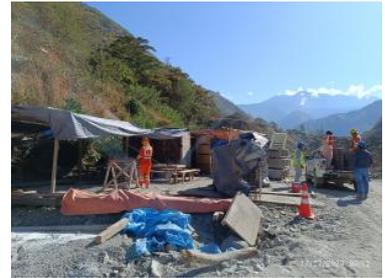
PROGRESIVA KM4+980
DISPOSICIÓN DE ACERO, ENCOFRADO, VACIADO DE MÓDULOS DE CAJAS DE ARQUETAS PARA EL DRENAJE.
DESENCOFRADO DE ARQUETAS VACIADAS EL VIERNES 14.07.2023

DISPOSICIÓN DE ACERO, ENCOFRADO Y VACIADO DE CONCRETO PARA CAJAS DE ARQUETAS PARA EL DRENAJE LONGITUDINAL DEL TÚNEL, LA PRODUCCIÓN DE LAS CAJAS ES DE 10 MÓDULOS AL DÍA.

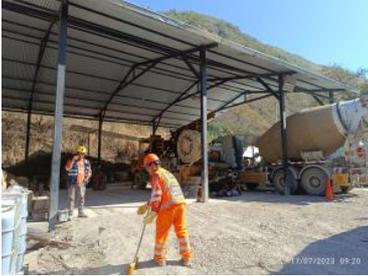
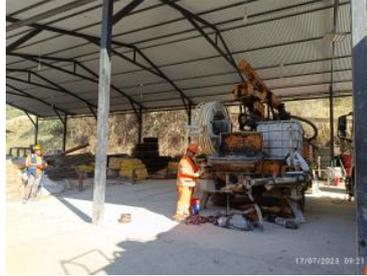
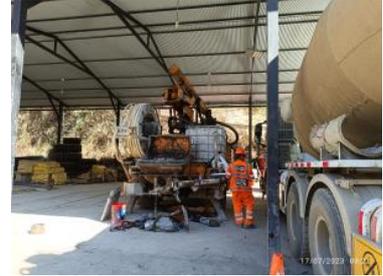
PROGRESIVA: KM4+980
MANTENIMIENTO MECÁNICO DE JUMBO

MANTENIMIENTO MECÁNICO DE JUMBO EN EL PATIO DE MAQUINAS UBICADO EN EL KM4+980.
MO: 1 MECÁNICO, 1 AUXILIAR DE MECÁNICA.
EM: HERRAMIENTAS MANUALES

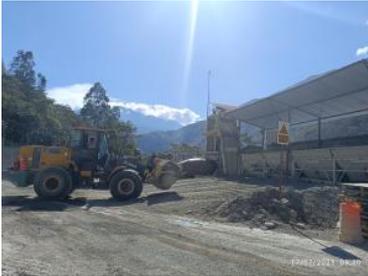
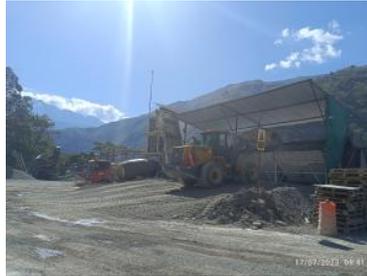
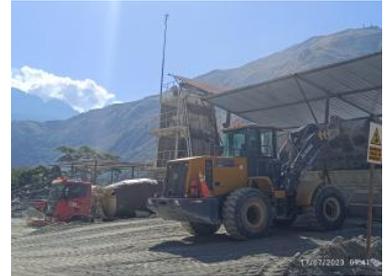
PROGRESIVA: KM4+980
PLANTA DE CONCRETO
PREPARACIÓN CONCRETO PARA VACIADO DE MÓDULOS DE CAJAS DE ARQUETAS PARA EL DRENAJE Y SIFONES.

SE APRECIA PRODUCCIÓN DE CONCRETO PARA ESTRUCTURAS DE CONCRETO DE LA CARRETERA, ESTO EN APOYO A LA EJECUCIÓN DE LA CARRETERA, CABE INDICAR QUE SE USA LOS MATERIALES E INSUMOS DE LA CARRETERA SEGÚN REFIERE EL RESIDENTE DE OBRA DEL TÚNEL Y EL INGENIERO ESPECIALISTA ENCARGADO DE LA PLANTA DE CONCRETO.

POR OTRA PARTE, SE PRODUCIRÁ CONCRETO PARA VACIAR LAS CAJAS DE SIFONES Y ARQUETAS, TENIENDO LOS SIGUIENTES RECURSOS:

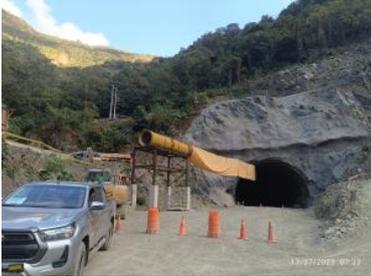
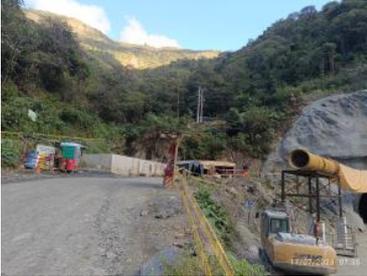
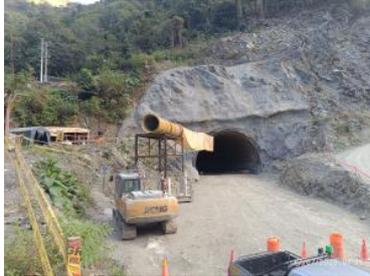
PROGRESIVA: KM8+020
NO SE APRECIA ACTIVIDADES EN EL PORTAL DE SALIDA DEL TÚNEL

NO SE CONTEMPLA ACTIVIDAD ALGUNA EN EL PORTAL DE SALIDA, NO OBSTANTE, SE PRESENCIA 1 VIGILANTE.

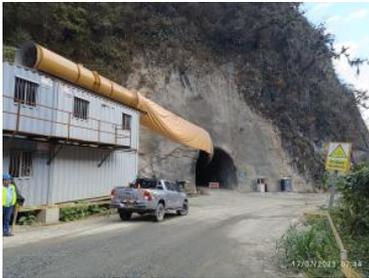
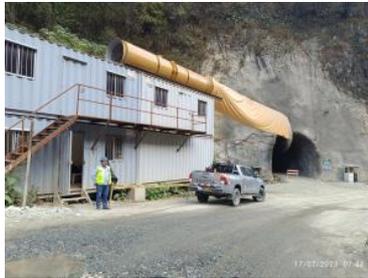
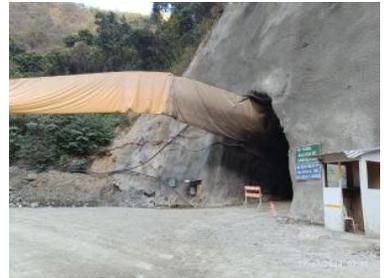
PROGRESIVA:KM 7+100
NO SE APRECIA ACTIVIDADES EN LA GALERIA DE EMERGENCIA

NO SE CONTEMPLA ACTIVIDAD ALGUNA EN EL GALERIA DE EMERGENCIA, NO OBSTANTE, SE PRESENCIA UN VIGILANTE.

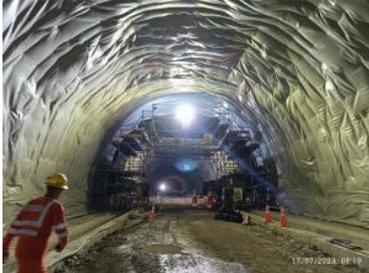
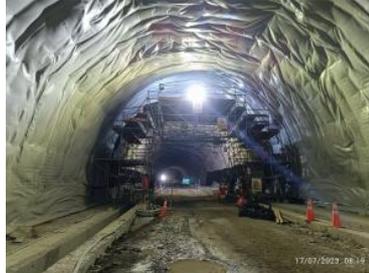
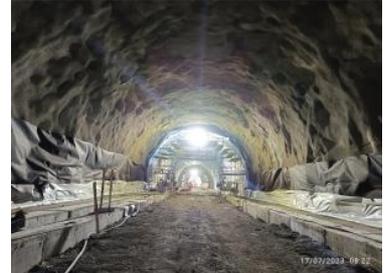
PROGRESIVA: KM6+940- KM6+990
INSTALACIÓN GEOTEXTIL, LAMINA DE IMPERMEABILIZACIÓN DE 2MM, TUBERÍA DE \varnothing 110MM.

SE APRECIA TENDIDO DEL GEOTEXTIL, RECUBIERTA POR LA LAMINA IMPERMEABILIZANTE DE 2MM Y LA INSTALACIÓN DE TUBERÍA; PARA LA EJECUCIÓN DE ESTAS ACTIVIDADES SE CUENTA CON LOS EQUIPOS Y MAQUINARIAS NECESARIAS Y UN ANDAMIO DESLIZANTE DE 5M.
MO: 1 CAPATAZ, 1 PREVENCIÓNISTAS (SOMMA) CONTRATISTA, 6 OFICIALES, 1 PEON, 1 OPERADOR.
EM: 1 ANDAMIO DESLIZANTE (5M), 1 TELEHANDLER, HERRAMIENTAS MANUALES.

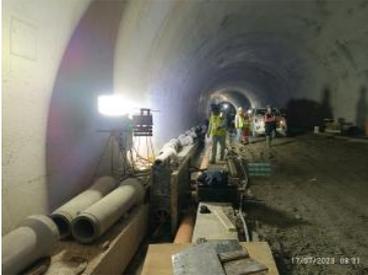
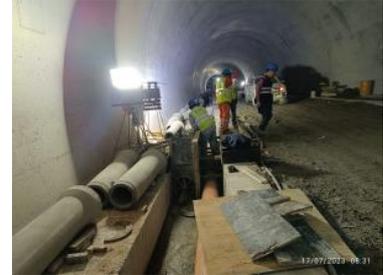
PROGRESIVA: KM6+729
VACIADO DE SIFÓN LADO LATERAL IZQUIERDO PARA DRENAJE DE AGUAS RESIDUALES.

VACIADO CON CONCRETO DE F'C =280KG/CM2 EN SIFÓN. EL SIFÓN CONECTA LAS TUBERÍAS DE CONCRETO EN EL LADO LATERAL IZQUIERDO DEL TÚNEL, PARA DRENAR AGUAS RESIDUALES; CADA SIFÓN ESTA DISTRIBUIDO A 50M SOLO EN EL LADO LATERAL IZQUIERDO DEL TÚNEL, MO: 1 INGENIERO ESPECIALISTA EN OBRAS DE ARTE, 1 INGENIERO ESPECIALISTA EN TÚNEL, 1 CAPATAZ, 2 OPERARIOS, 2 OFICIALES, 4 PEONES, 1 OPERADOR, 1 TÉCNICO ELECTRICISTA. EM: 1 MIXER, 1 VIBRADOR DE CONCRETO, HERRAMIENTAS MANUALES.

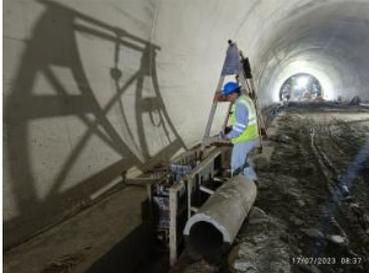
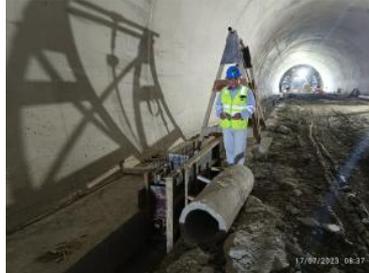
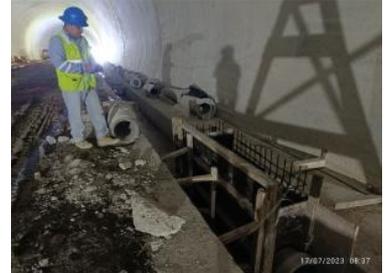
PROGRESIVA: KM6+779
VACIADO DE SIFÓN LADO LATERAL IZQUIERDO PARA DRENAJE DE AGUAS RESIDUALES.

VACIADO CON CONCRETO DE F'C =280KG/CM2 EN SIFÓN. EL SIFÓN CONECTA LAS TUBERÍAS DE CONCRETO EN EL LADO LATERAL IZQUIERDO DEL TÚNEL, PARA DRENAR AGUAS RESIDUALES; CADA SIFÓN ESTA DISTRIBUIDO A 50M SOLO EN EL LADO LATERAL IZQUIERDO DEL TÚNEL,
MO: 1 INGENIERO ESPECIALISTA EN OBRAS DE ARTE, 1 INGENIERO ESPECIALISTA EN TÚNEL, 1 CAPATAZ, 2 OPERARIOS, 2 OFICIALES, 4 PEONES, 1 OPERADOR, 1 TÉCNICO ELECTRICISTA.
EM: 1 MIXER, 1 VIBRADOR DE CONCRETO, HERRAMIENTAS MANUALES.

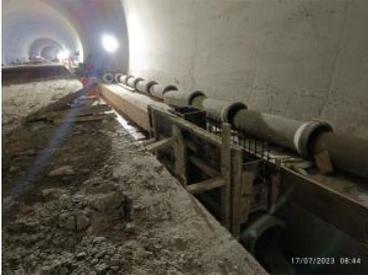
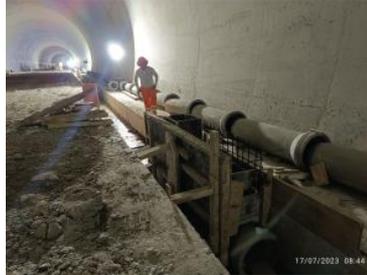
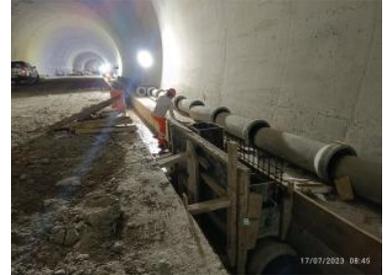
PROGRESIVA: KM6+679
VACIADO DE SIFÓN LADO LATERAL IZQUIERDO PARA DRENAJE DE AGUAS RESIDUALES.

VACIADO CON CONCRETO DE F'C =280KG/CM2 EN SIFÓN. EL SIFÓN CONECTA LAS TUBERÍAS DE CONCRETO EN EL LADO LATERAL IZQUIERDO DEL TÚNEL, PARA DRENAR AGUAS RESIDUALES; CADA SIFÓN ESTA DISTRIBUIDO A 50M SOLO EN EL LADO LATERAL IZQUIERDO DEL TÚNEL, MO: 1 INGENIERO ESPECIALISTA EN OBRAS DE ARTE, 1 INGENIERO ESPECIALISTA EN TÚNEL, 1 CAPATAZ, 2 OPERARIOS, 2 OFICIALES, 4 PEONES, 1 OPERADOR, 1 TÉCNICO ELECTRICISTA. EM: 1 MIXER, 1 VIBRADOR DE CONCRETO, HERRAMIENTAS MANUALES.

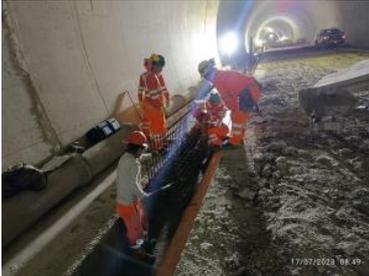
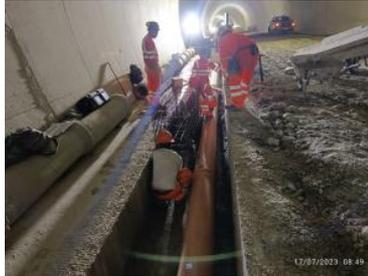
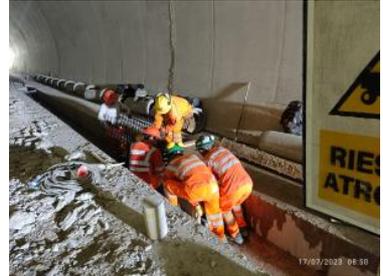
PROGRESIVA: KM6+628.23
DISPOSICIÓN DE ACERO, ENCOFRADO DE SIFÓN

EL SIFÓN CONECTA LAS TUBERÍAS DE CONCRETO EN EL LADO LATERAL IZQUIERDO DEL TÚNEL, PARA DRENAR AGUAS RESIDUALES; CADA SIFÓN ESTA DISTRIBUIDO A 50M SOLO EN EL LADO LATERAL IZQUIERDO DEL TÚNEL.
MO: 2 OPERARIOS.
EM: 1 AMOLADORA, 1 TALADRO, HERRAMIENTAS MANUALES
