BITACORA ELECTRÓNICA DE OBRA

Confirma Bitacora: Si	Nro Informe: 024 CON T68- 2023	Fecha Informe: 22 - 07 - 2023	Nombre De La Obra: Mejoramiento de la Carretera Santa María- Santa Teresa - Puente Hidroeléctrica Machu Picchu Carretera	Personal Encargado: NATALY SUSI CABALLON PAUCAR		
Foto Bitacora:	Foto Bitacora 2:	Foto Bitacora 3:	Foto Bitacora 4:	Foto Bitacora 5:	Foto Bitacora 6:

INFORME Y/O REPORTE N°024_CONTRATO N°68-2023-MNT. TÚNEL MACHUPICCHU/NSCP.2023.
 CONTRATO DE OBRA: N° 057-2021-MTC/ 20, del 07.06.2021
 EMPRESA CONTRATISTA: CONSORCIO CARRETERA CUSCO
 Obra: "MEJORAMIENTO DE LA CARRETERA SANTA MARÍA - SANTA TERESA - PUENTE HIDROELÉCTRICA MACHUPICCHU, ITEM B.- CONSTRUCCIÓN DE TÚNEL Y ACCESOS".
 Monto Del Contrato: S/ 166,167,111.89 INCLUYE IGV
 Nuevo Monto Contractual: S/ 169,403,678.35 INCLUYE IGV: este monto es incluido y deducido por los Adicionales y deductivos vinculantes aprobados según RD.
 Plazo de Ejecución Contractual: 900 dc
 Inicio del Plazo Contractual: 23 de junio del 2021
 Término del Plazo Contractual: 9 de diciembre del 2023
 Suspensión de Plazo: 123 dc
 Nuevo Termino del Plazo: 31 de mayo del 2024
 SUPERVISOR: CONSORCIO SUPERVISOR SANTA TERESA
 CONTRATO DE

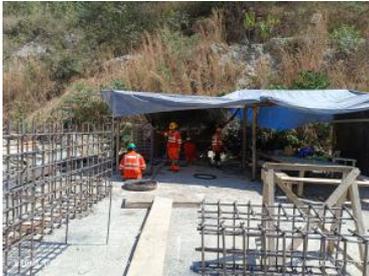
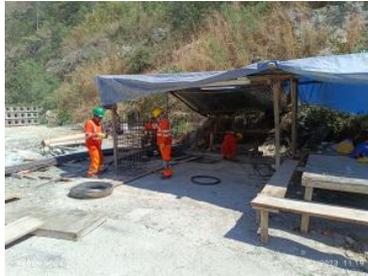
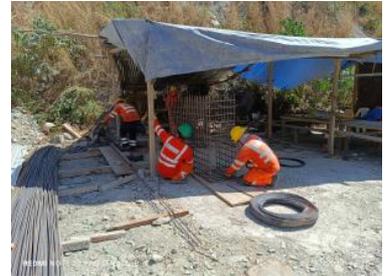
PROGRESIVA KM4+980
TALLER DE CARPINTERÍA METÁLICA
DISPOSICIÓN DE ACERO, ENCOFRADO, VACIADO DE MÓDULOS CAJAS CAZ PREFABRICADOS.
DISPOSICIÓN DE ACERO, ENCOFRADO, VACIADO (INSITU) DE CAJAS DE ARQUETAS DE REGISTRO DE AGUAS DE FILTRACIÓN Y CAJAS DE ARQUETAS SIFÓNICAS.

DISPOSICIÓN DE ACERO, ENCOFRADO Y VACIADO DE CONCRETO PARA CAJAS CAZ PREFABRICADOS (10 UNIDADES AL DÍA).
DISPOSICIÓN DE ACERO (EN EL KM4+980), ENCOFRADO Y VACIADO (ISITU) DE CAJAS DE ARQUETAS DE REGISTRO DE AGUAS DE FILTRACIÓN Y CAJAS DE ARQUETAS SIFÓNICAS.
MO: 1 PREVENCIÓNISTA, 1 CAPATAZ, 2 OFICIALES EN CARPINTERÍA METÁLICA, 2 OPERARIOS EN CARPINTERÍA METÁLICA, 2 OFICIALES EN CARPINTERÍA MADERA, 2 OFICIALES EN VACIADO DE CONCRETO, 1 OPERARIO, 1 OPERADOR.
EM: 1 MIXER, 4 AMOLADORAS, 1 VIBRADOR PARA CONCRETO, HERRAMIENTAS MANUALES.

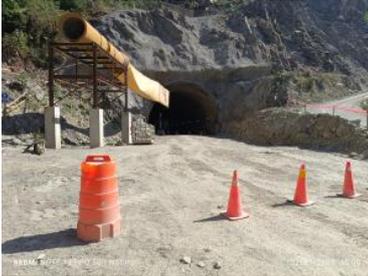
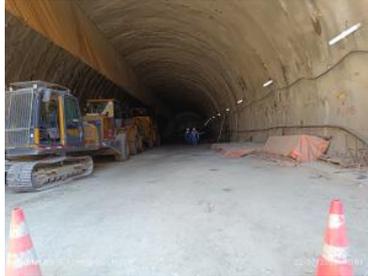
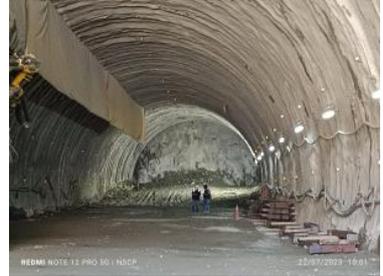
PROGRESIVA: KM8+020
NO SE APRECIA ACTIVIDADES EN EL PORTAL DE SALIDA DEL TÚNEL.

NO SE CONTEMPLA ACTIVIDAD ALGUNA EN EL PORTAL DE SALIDA, NO OBSTANTE, SE PRESENCIA 1 VIGILANTE.

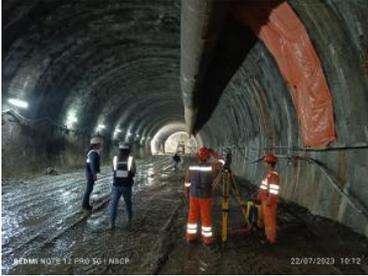
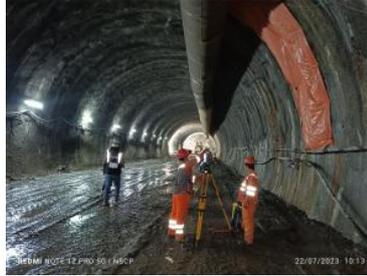
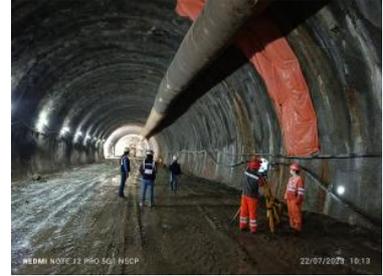
PROGRESIVA: KM7+272-KM7+320
ESCANEO DE SHOTCRETE

EL ESCANEÓ DEL SHOTCRETE SE REALIZO DEL KM7+272-KM7+320.
MO: 1 TOPOGRAFO, 2 AUXILIARES DE TOPOGRAFIA,
EM: 2 ESTACIONES TOTALES ROBOTIZADAS, MINI PRISMAS.

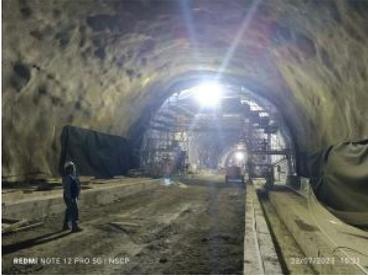
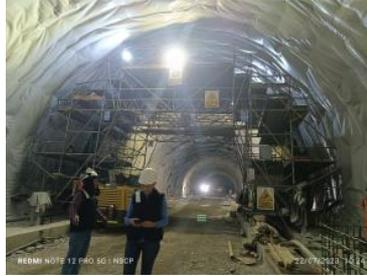
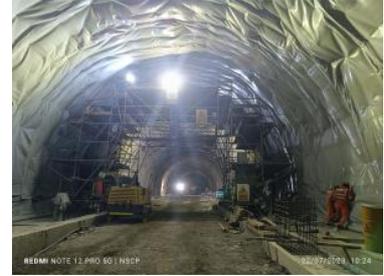
PROGRESIVA: KM6+972-KM6+990
INSTALACIÓN GEOTEXTIL, LAMINA DE IMPERMEABILIZACIÓN DE 2MM, TUBERÍA DE \varnothing 110MM.

SE APRECIA TENDIDO DEL GEOTEXTIL, RECUBIERTA POR LA LAMINA IMPERMEABILIZANTE DE 2MM Y LA INSTALACIÓN DE TUBERÍA; PARA LA EJECUCIÓN DE ESTAS ACTIVIDADES SE CUENTA CON LOS EQUIPOS Y MAQUINARIAS NECESARIAS Y UN ANDAMIO DESLIZANTE DE 5M. EL ANDAMIO DESLIZANTE (5M) SE ENCUENTRA UBICADO EN EL KM6+972.

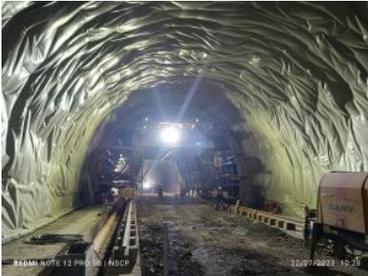
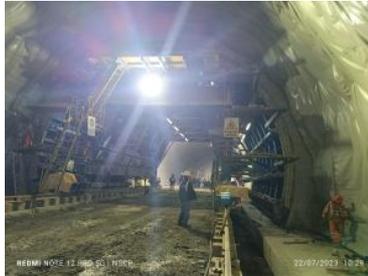
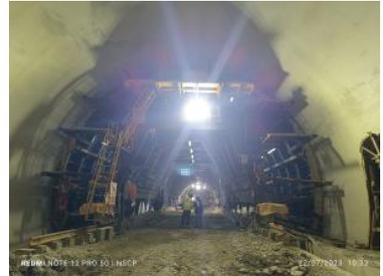
PROGRESIVA: KM6+864-KM6+876
DESENCOFRADO DEL CONCRETO DE REVESTIMIENTO.

DESENCOFRADO DE CONCRETO F'C=300KG/CM3 DE REVESTIMIENTO DEL TÚNEL, LA SECCIÓN DEL ENCOFRADO DEL ANDAMIO DESLIZANTE ES DE 12M.
MO: 1 CAPATAZ, 3 OPERADORES, 3 OFICIALES, 2 PEONES.
EM: 1 ENCOFRADO METÁLICO (12 M), 2 AMOLADORAS, HERRAMIENTAS MANUALES.

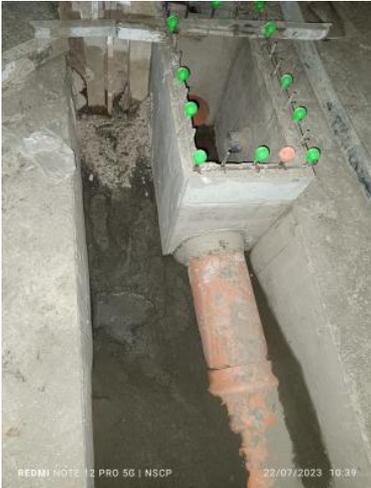
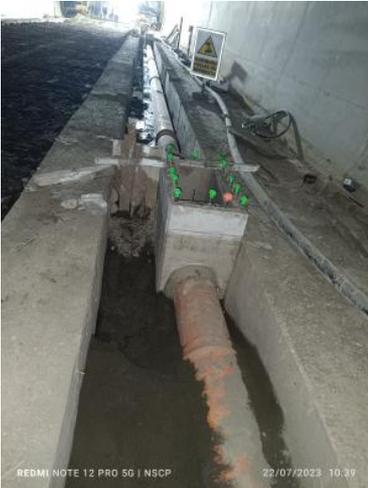
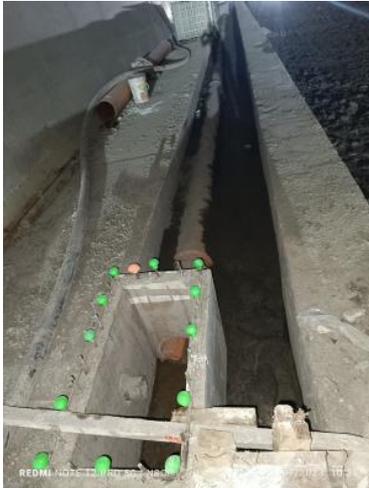
PROGRESIVA: KM6+815
COLMATACIÓN EN RELLENO COMPACTADO

SE RECOMENDÓ A LA SUPERVISIÓN Y A LA CONTRATISTA QUE ANTES DE REINICIAR LA ACTIVIDAD DE RELLENO Y COMPACTACIÓN EN EL CANAL DE DRENAJE, REALIZARAN LA LIMPIEZA Y ELIMINACIÓN DEL MATERIAL COLMATADO.

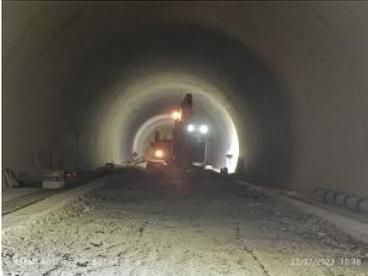
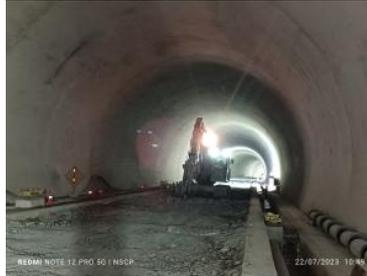
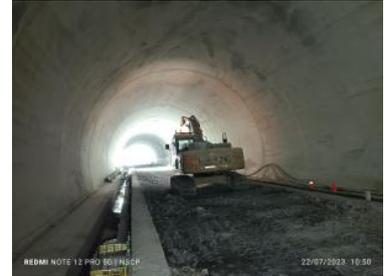
PROGRESIVA: KM6+615
PERFORACIÓN DE ROCA PARA SUBBASE PARA EL PAVIMENTO.

AL REALIZARSE TRABAJOS ANTERIORES DE EXCAVACIÓN PARA BASE, SE ENCONTRÓ EN CIERTOS TRAMOS ROCA (DE LA BAHÍA HACIA EL PORTAL DE ENTRADA), ES POR ELLO QUE SE REALIZA LA ACTIVIDAD DE PERFORACIÓN DE ROCA PARA LA SUB BASE PARA EL PAVIMENTO.
MO: 1 OPERADOR, 1 OFICIAL.
EM: 1 MARTILLO HIDRÁULICO SOBRE ORUGA (PICOTÓN).

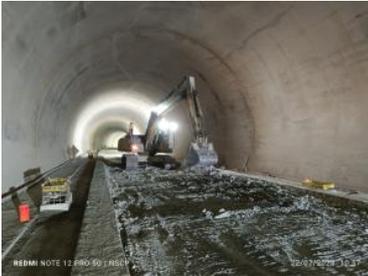
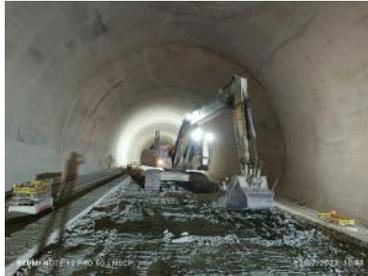
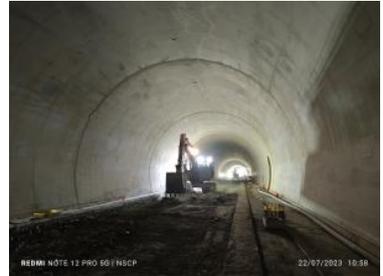
PROGRESIVA: KM6+540 (KM6+248-KM6+590)
PERFILADO DE SUB BASE DEL PAVIMENTO

AL REALIZARSE TRABAJOS PERFORACIÓN DE ROCA PARA LA SUB BASE, CON UNA EXCAVADORA SOBRE ORUGA SE REALIZA LA LIMPIEZA Y EL PERFILADO DE LA SUB BASE.
MO: 1 CAPATAZ, 1 OPERADOR, 1 OFICIAL, 1 PREVENCIÓNISTA.
EM: 1 EXCAVADORA SOBRE ORUGA.

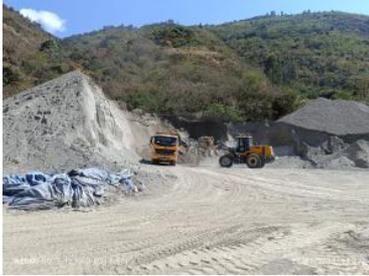
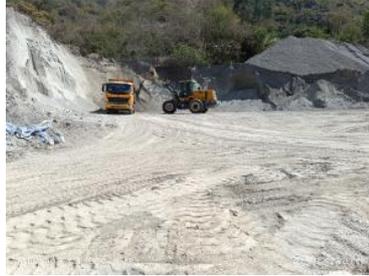
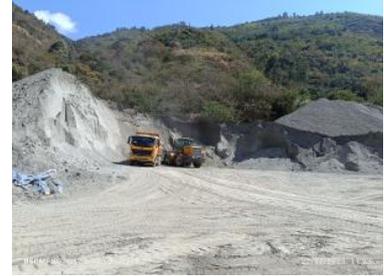
PROGRESIVA: KM4+980
ACOPIO DE AGREGADO EN PLANTA DE CONCRETO

TRASLADO DE AGREGADO DEL ÁREA DE ACOPIO HACIA LA PLANTA DE CONCRETO.
MO: 3 OPERADORES, 1 PERSONAL DE PISO.
EM: 2 VOLQUETES, 1 CARGADOR FRONTAL.

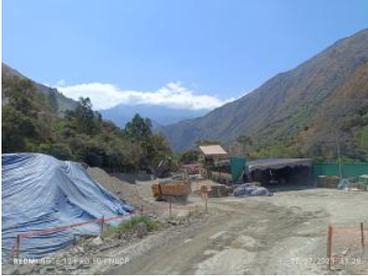
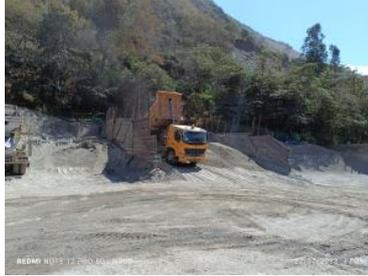
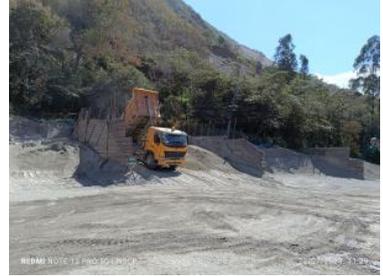
PROGRESIVA: KM4+980
PLANTA DE CONCRETO
ACOPIO DE AGREGADO EN PLANTA DE CONCRETO

MO: 2 OPERADORES, 1 PERSONAL DE PISO.
EM: 2 VOLQUETES.
