BITACORA ELECTRÓNICA DE OBRA

Confirma Bitacora:	Nro Informe:	Fecha Informe:	Nombre De La Obra:	Personal Encargado:
Si	12	22 - 07 - 2023	Culminacion de Obra del Proyecto "Mejoramiento de la Carretera Rodriguez de Mendoza-Empalme PE-5N (La Calzada), Tramo: Selva Alegre - Empalme PE-5N (La Calzada)	MOISES EDISON CALDERON BELTRAN

PANEL FOTOGRAFICO

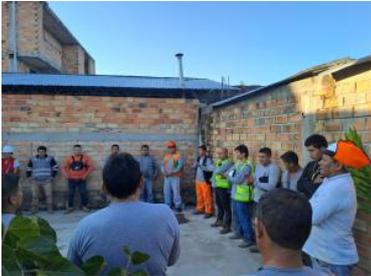
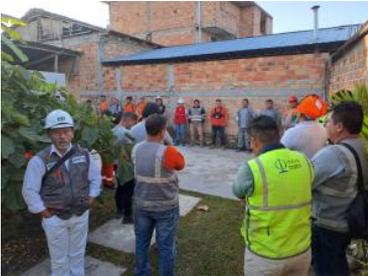
conformidad a la reunión de seguridad por la contratista en las instalaciones de su oficina principal Soritor

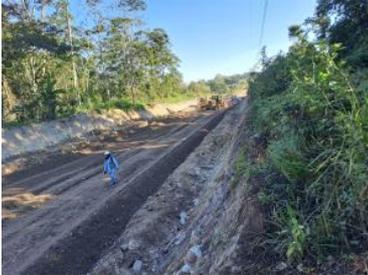
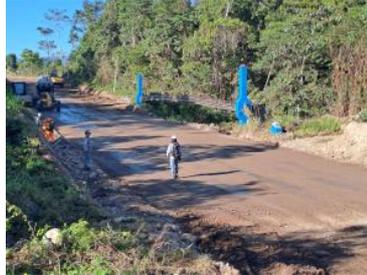
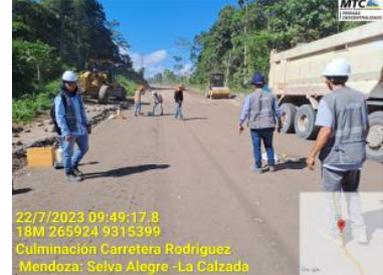
- 1.- colocación de capa de mejoramiento de sub rasante en lado izquierdo y derecho 18+580 a 18+460
- 2.- control de calidad - suelos

se tiene 02 rodillos, 02 motos, 02 excavadora, 01 cisterna, 06 volquetes

en la foto se observa el proceso de batido y unión del lado derecho e izquierdo ante una saturación del material

luego de esta se procede al compactado de las mismas con el bombeo para evitar retención de humedad

para el control de calidad se observa deficiencias en la toma de datos de la supervisión, consultando constantemente con la contratista. queda observado

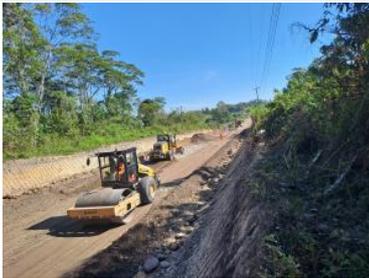
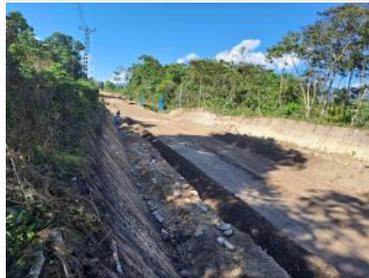
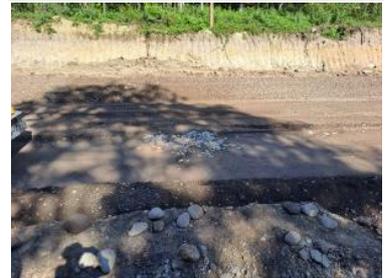
en 18+530 mejoramiento de la sub rasante lado derecho y la aplicación de piedras 6" en zonas inestables para el lado izquierdo

vista atrás, delante y costado dela progresiva 18+530 izquierda, se observa el reforzamiento con una capa de piedras de rio 8" aplicada debajo del nivel del mejoramiento se considera un mejor comportamiento con la instalación del dren la cual mantendrá seco las capas que se encuentran saturadas y que al ser arcillas tienen un proceso lento de estabilización se debe apuntar que se encontró tuberías plásticas de agua ya fuera de uso las cuales se han roto o retirado al costado de la zona intervenida. el corte de talud cercano al poste considera una una deformación en defensa de la estabilización de su cimentación.

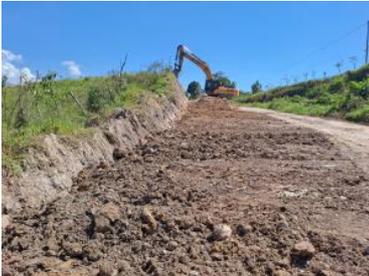
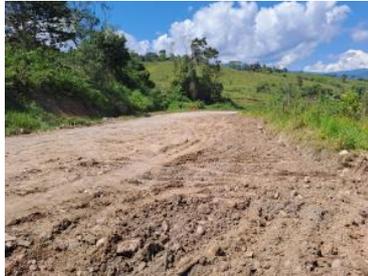
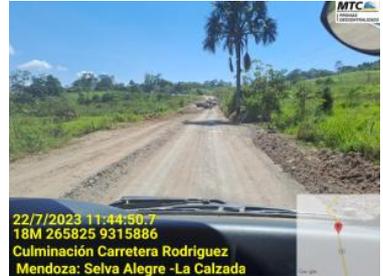
en 19+200 tenemos eliminación de corte lado izq

la contrata avanza con el corte de talud, previamente en el lado de la supervisión informa su consentimiento al monitor. posterior se revisa el botadero constatándose que labora 01 botcat y 01 rodillo conservando la plataforma de relleno.

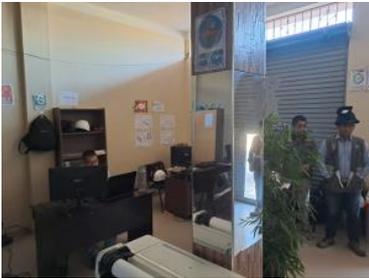
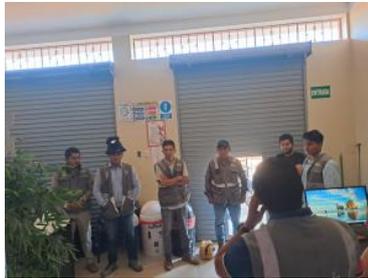
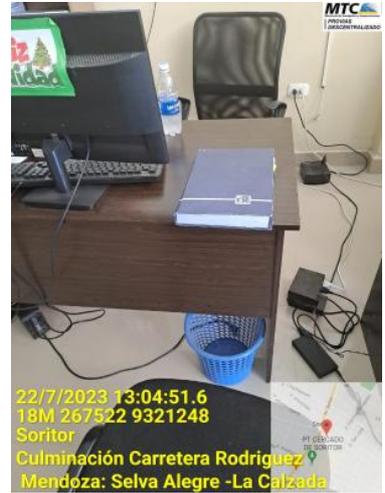
revisión de labores de Seguridad ocupacional en Supervisión

visita el los ambientes de la supervisión: se observa el equipo técnico incompleto no acorde a la asistencia que presenta su personal de control. el cuaderno de obra se encuentra en la oficina de supervisión al termino del día

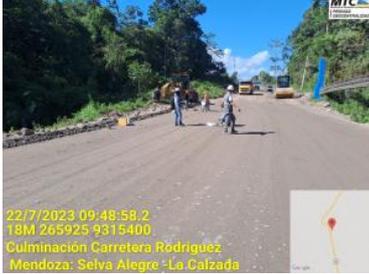
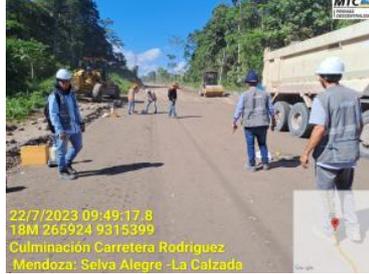
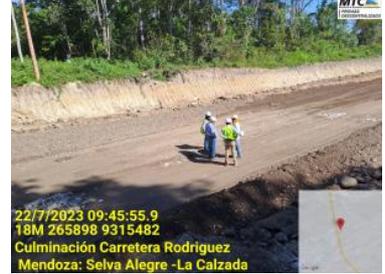
control de calidad de la supervisión y la contratista en la progresiva 18+620 a la altura del paso aéreo de agua.
se anota 10:45 conversación con el administrador de Provias con el monitor.
se anota la visita en obra del residente de la contratista

control realizado con los auxiliares de laboratorio de forma consultante con los técnicos de la contratista.
