BITACORA ELECTRÓNICA DE OBRA

Confirma Bitacora:	Nro Informe:	Fecha Informe:	Nombre De La Obra:	Personal Encargado:
Si	146	26 - 07 - 2023	Corredor Vial: Huánuco - La Unión-Huallanca, Dv. Antamina/Emp. PE-3N (Tingo Chico) - Nuevas Flores - Llata - Antamina, Tramo I	BORIS WALTER AYLLÓN CARCELÉN

NUMERO DE INFORME No. 0146-2023
 CONTRATO DE OBRA: No. 127-2018-MTC/ 20
 EMPRESA CONTRATISTA: CHINA RAILWAY 20 BUREAU GROUP CORPORATION
 OBRA: "CONSERVACIÓN POR NIVELES DE SERVICIO Y OPERACIÓN DEL CORREDOR VIAL; HUANUCO- LA UNION- HUALLANCA –DV. ANTAMINA – EMP.PE 3N" (TINGO CHICO) - NUEVAS FLORES - LLATA- ANTAMINA - TRAMO 1 LONGITUD: 52.92 KMS.
 MONTO DEL CONTRATO : S/ 1,241,495,685.46 INCLUYE IGV
 MONTO DEL CONTRATO TRAMO 1 (OI-1) ; S/ 323,942,616.32 Nuevo Monto del Presupuesto OI-1 S/ 395 427 697,64,Inc. I.G.V con precios a junio 2018
 SUPERVISOR: CONSORCIO SUPERVISOR LOUIS BERGER - HOB
 CONTRATO DE CONSULTORIA DE OBRA N° 144 -2018-MTC/20.2
 MONTO DEL CONTRATO DE CONSULTORIA: S/. 123,625,905,13 INCLUYE IGV
 MONTO ASIGNADO AL PRIMER TRAMO (PRIMER EQUIPO) : S/ 27,450,314.74 INCLUYE IGV LA OBRA ACTUALMENTE SE ENCUENTRA EN EJECUCION

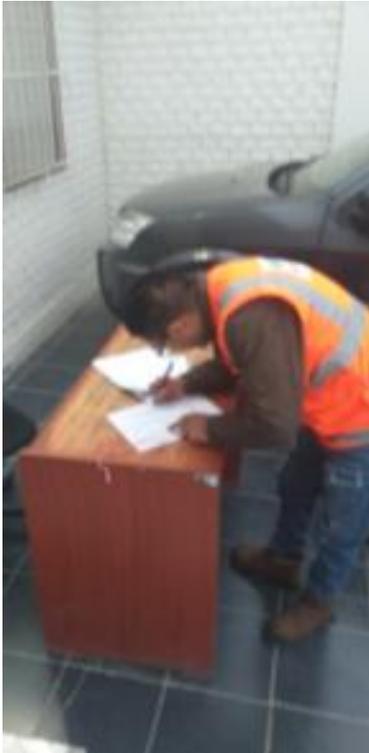
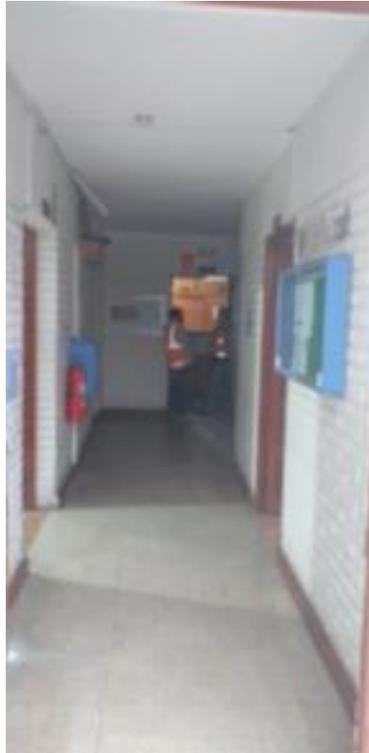
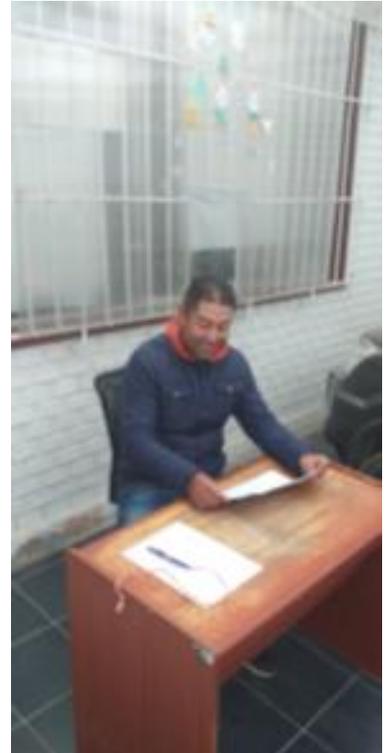
VISITA DE SEGUIMIENTO Y MONITOREO AL TRAMO 1(OBRAS INICIALES):VISITA A LAS OFICINAS DE LA SUPERVISION (EN BUSCA DEL CUADERNO DE OBRA)

En la Ciudad de Huánuco, en la 3ra cuadra del Jr. progreso, se visita las oficinas de la supervisión en busca del cuaderno de obra, donde la Supervisión me notifica que en horas de la noche de ayer, fue retirado por la Contratista, no logrando acceso al mismo.

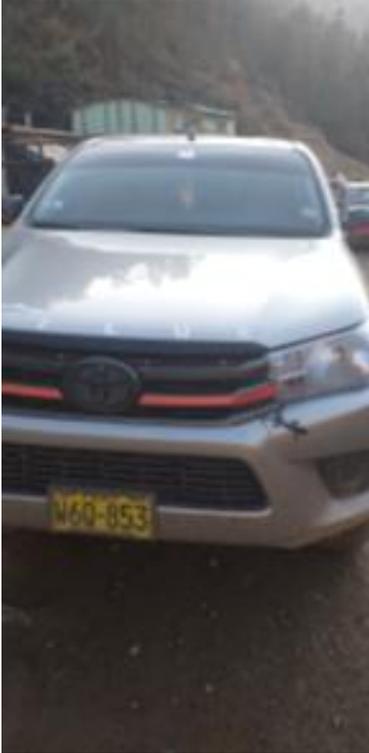
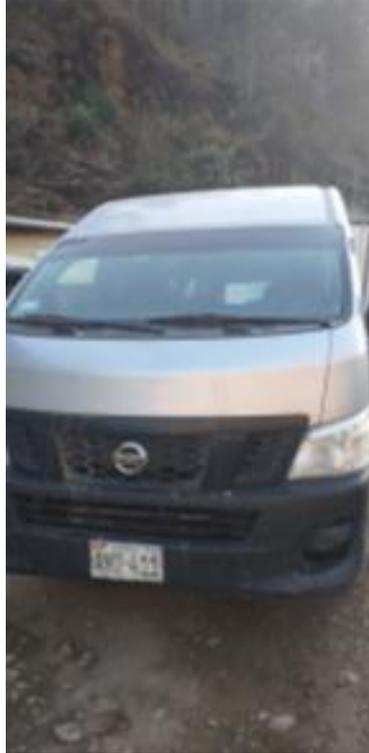
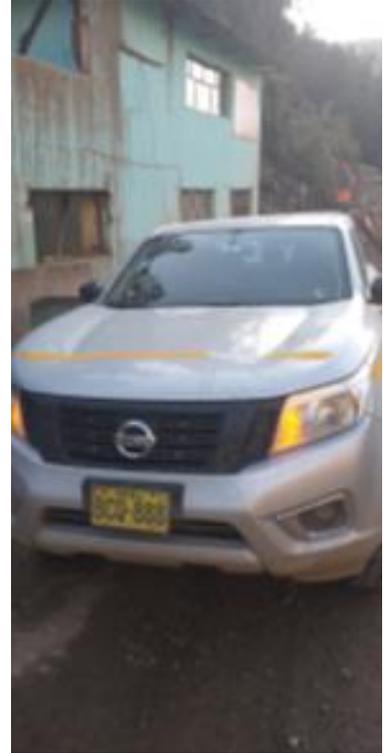
PROGRESIVA KM. 18+700 POBLADO huancapallac
VISITA DE SEGUIMIENTO Y MONITOREO AL TRAMO1: VERIFICACION DE RECURSOS (VEHICULOS DE LA SUPERVISION)

En la progresiva Km. 18+700 se realiza la verificación de recursos de la supervisión en campo (poblado de Huancapallac) donde se verifica 3 vehiculos de la supervision

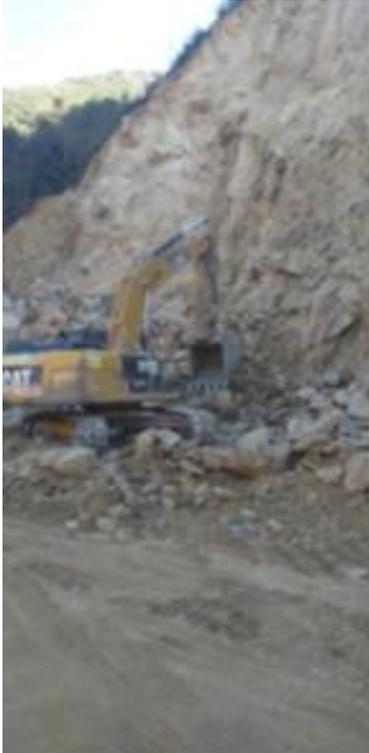
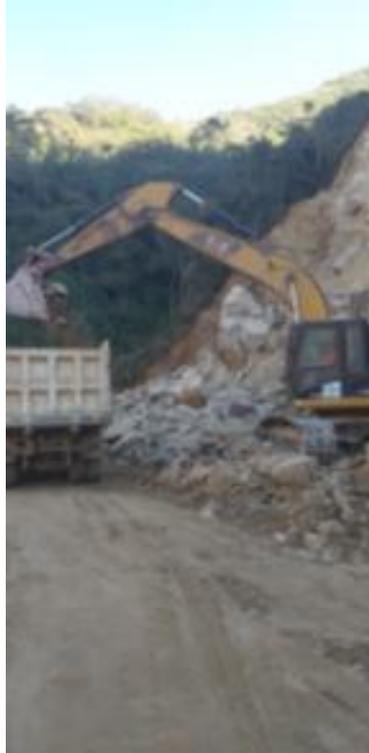
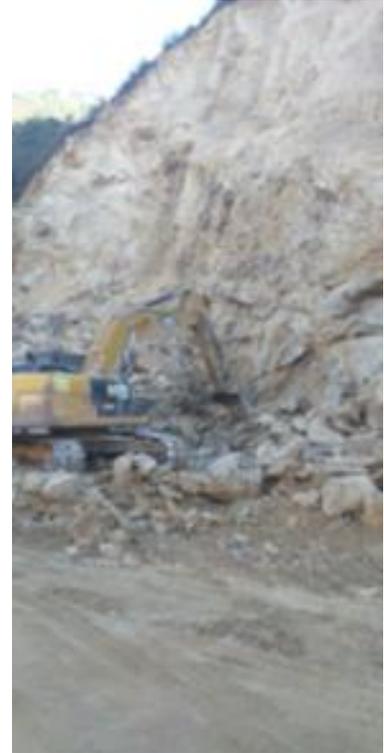
PROGRESIVA KM. 31+150 a KM. 31+170
CODIGO: 200 MOVIMIENTO DE TIERRAA
PARTIDA 202.B EXCAVACION EN ROCA FIJA

En las progresivas Km, 31+150 al Km. 31+170 se realiza el corte de excavación y carga en material de roca fija, trabajan 1 excavadora de oruga, 4 volquetes, trabajan 1 capataz, 1 operador, 2 peones, 4 choferes y 2 vigías.

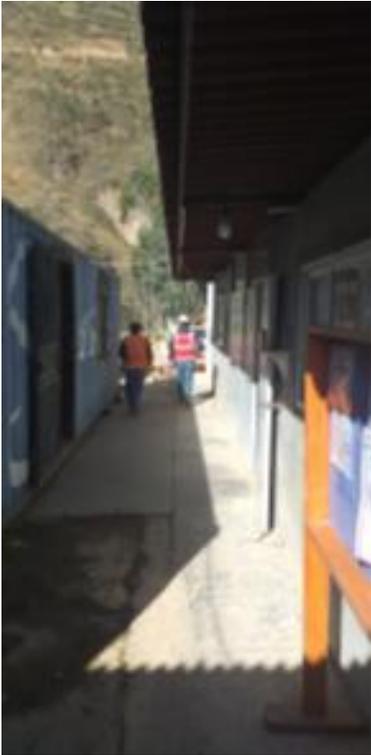
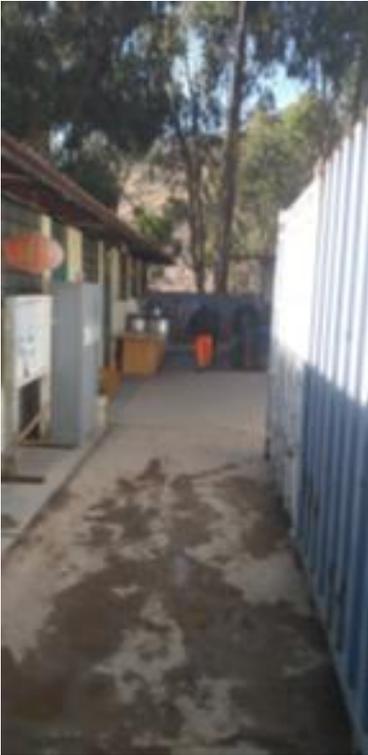
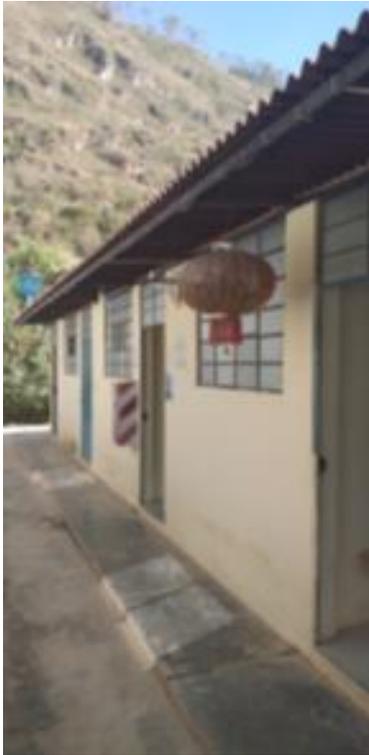
PROGRESIVA KM. 37+730
VISITA DE SEGUIMIENTO Y MONITOREO AL CAMPAMENTO DEL CONTRATISTA DEL TRAMO 1 : EN BUSCA DEL CUADERNO DE OBRA

En la progresiva Km. 37+730 se realiza visita al campamento del contratista, donde se busca el cuaderno de obra No. 33, donde se logro acceso al mismo.

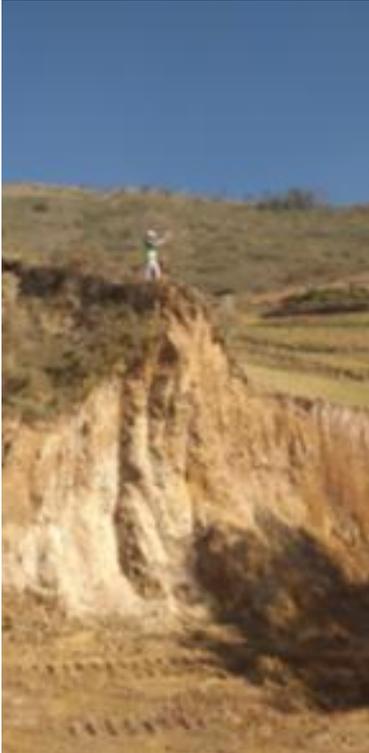
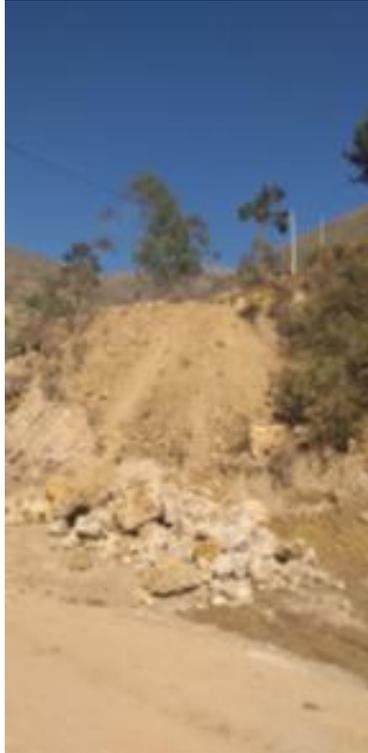
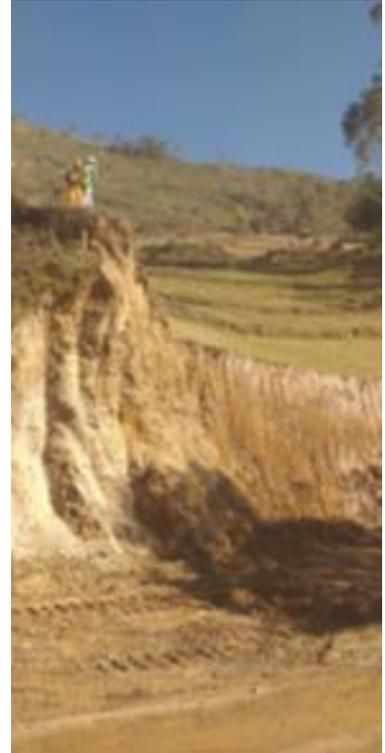
PROGRESIVA KM. 37+300
VISITA DE SEGUIMIENTO Y MONITOREO AL TRAMO 1: VISITA DE INSPECCIÓN A ZONA DE CORTE NO INTERVENIDA

En la progresiva Km. 37+300 se realiza la visita de seguimiento y monitoreo a zona sin intervenir donde se requiere hacer un corte, donde el material es suelto e inestable por la presencia de ojos de agua en el sector, el geólogo de la Contratista, recorre la zona y da indicaciones al capataz, de como realizara el trabajo de corte en ese sector.

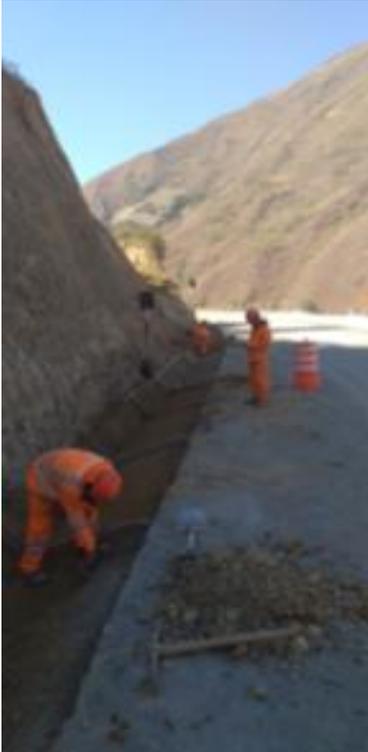
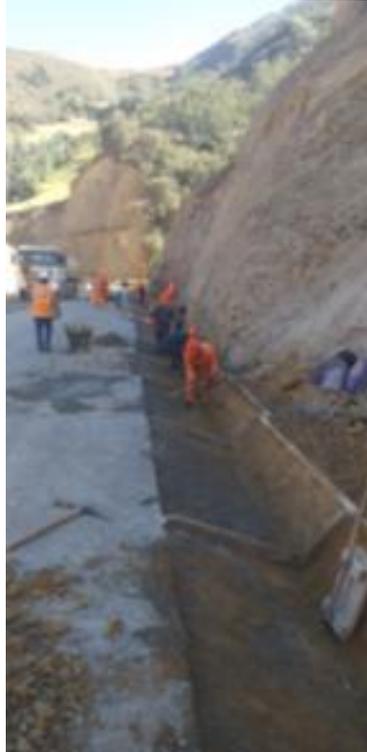
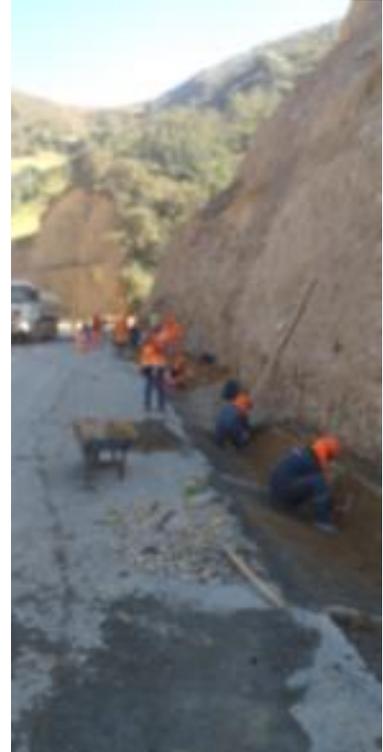
PROGRESIVAS KM. 33+180 AL KM. 33+280
CODIGO 500 DRENAJE
PARTIDA 501-E EXCAVACION NO CLASIFICADA PARA ESTRUCTURAS
PARTIDA 503.T ENCOFRADO Y DESENCOFRADO
PARTIDA 520.A1 CUNETAS REVESTIDAS EN CONCRETO TIPO C-1

En las progresivas Km. 33+180 al Km. 33+280 se ha realizado la excavación no clasificada para estructuras y se esta realizando el encofrado y vaciado de concreto para la construcción de cunetas tipo 1 (triangulares) , en el lado derecho de la vía, Se utiliza 2 camión mixer, vibrador de concreto, herramientas menores, trabajan: 1 capataz, 2 operadores de mixer, 17 obreros

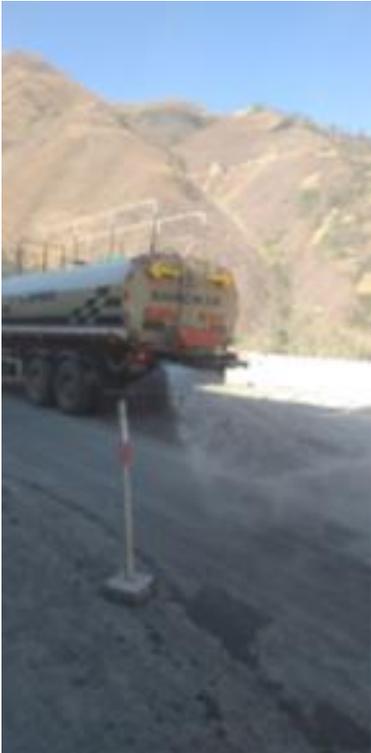
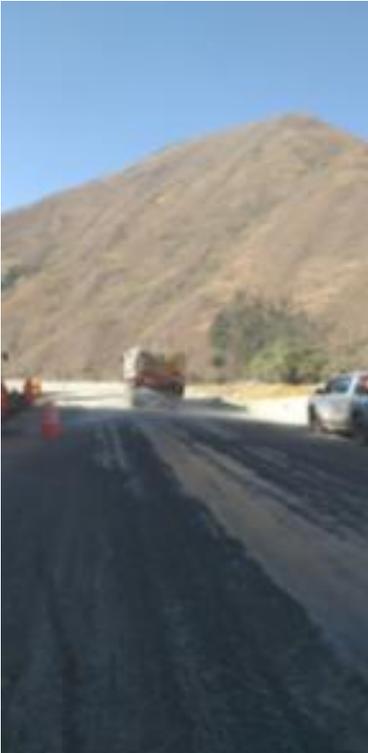
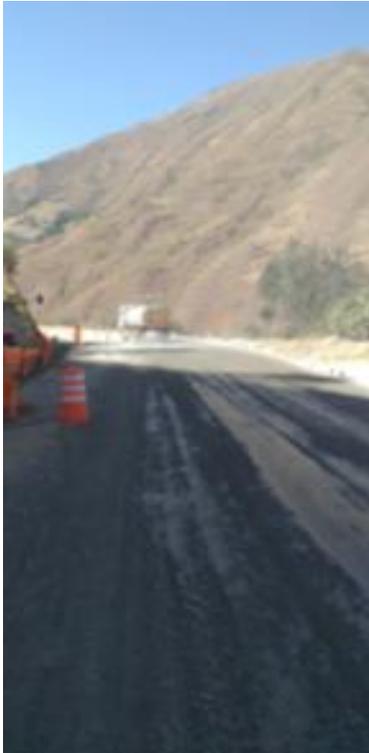
PROGRESIVA KM. 31+240
VISITA DE SEGUIMIENTO Y MONITOREO AL TRAMO 1 : RIEGO ANTI POLVO EN ZONA DE TRABAJO DE CONSTRUCCION DE CUNETAS

En la progresiva Km. 31+240 se realiza visita de seguimiento y monitoreo al tramo 1, donde se utiliza un camión cisterna para el riego antipolvo, en la zona donde se realiza labores de construcción de cunetas y zonas urbanas.

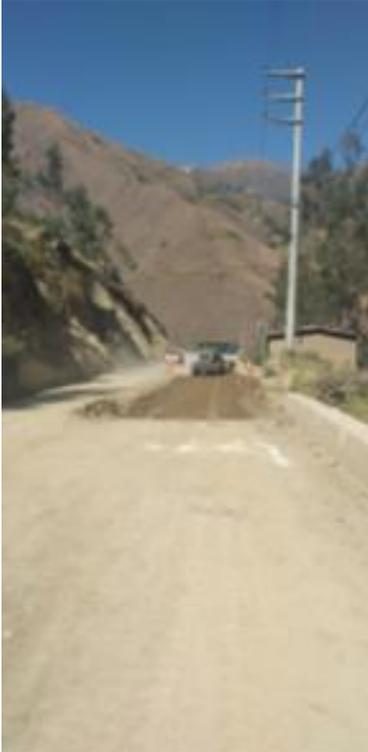
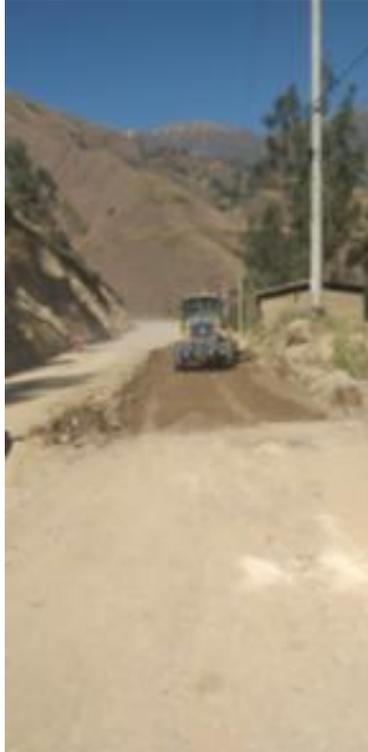
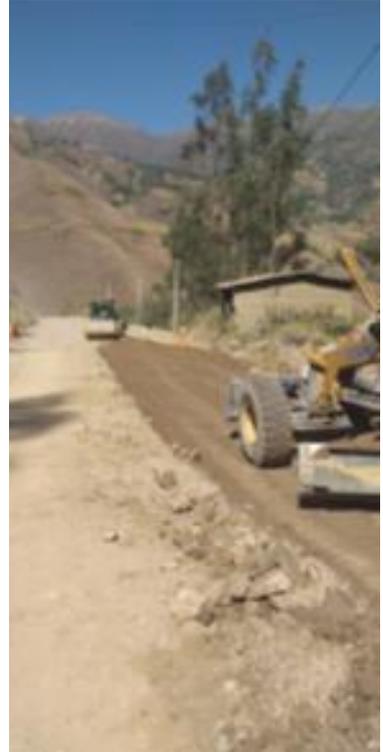
PROGRESIVA KM. 25+500 AL KM. 25+550 li
CODIGO: 200 MOVIMIENTO DE TIERRAS
PARTIDA 207.A MEJORAMIENTOS DE SUELOS

En las progresivas 25+500 al Km. 25+550 se realiza en el lado izquierdo de la via el mejoramiento de suelos a nivel de la subrasante, Actualmente trabaja 1 excavadora de oruga para la excavación, se utiliza una motoniveladora y una compactadora de rodillo para la extensión y compactación del material de cantera, para el mejoramiento del terreno, trabajan: 1capataz, 3 operadores, 2 obreros, 2 vigias

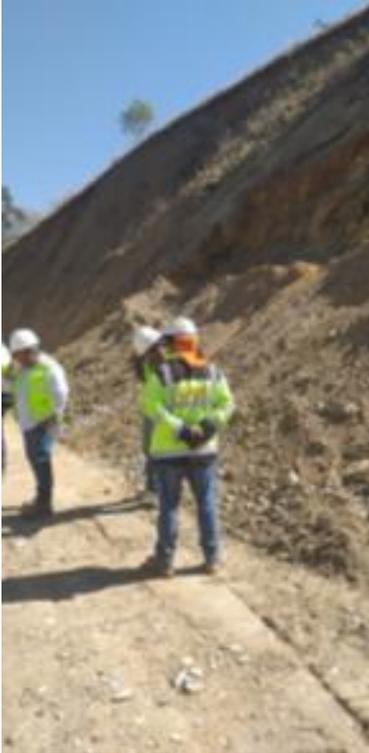
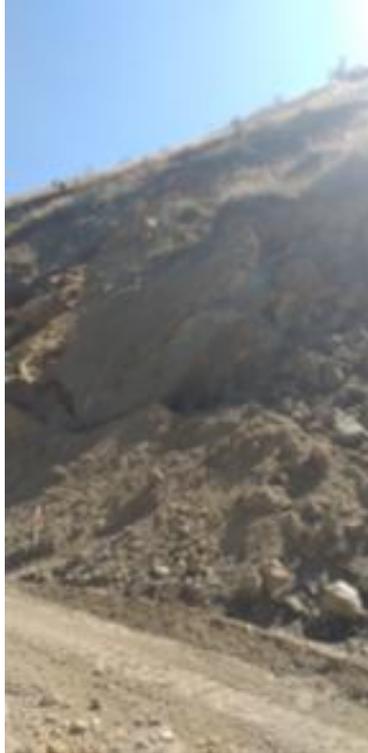
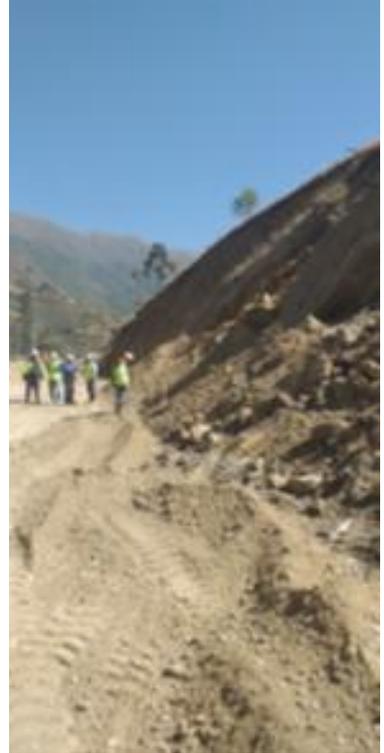
PROGRESIVA KM. 25+000
VISITA DE SEGUIMIENTO Y MONITOREO AL TRAMO 1 (OBRAS INICIALES): ZONA DE DERRUMBE

En la progresiva Km. 25+000 se realiza visita de seguimiento y monitoreo a zona de derrumbe en el lado derecho de la via, el Ing. residente y sus especialistas evaluan el sector para realizar la limpieza del derrumbe.
