BITACORA ELECTRÓNICA DE OBRA

REGISTRO DE LA BITACORA Y FOTO DEL CUADERNO DE OBRA

INFORME Y/O REPORTE N°030_CONTRATO N°68-2023-MNT. TÚNEL MACHUPICCHU/NSCP.2023.
 CONTRATO DE OBRA: N° 057-2021-MTC/ 20, del 07.06.2021
 EMPRESA CONTRATISTA: CONSORCIO CARRETERA CUSCO
 Obra: "MEJORAMIENTO DE LA CARRETERA SANTA MARÍA - SANTA TERESA - PUENTE HIDROELÉCTRICA MACHUPICCHU, ITEM B.- CONSTRUCCIÓN DE TÚNEL Y ACCESOS".
 Monto Del Contrato: S/ 166,167,111.89 INCLUYE IGV
 Nuevo Monto Contractual: S/ 169,403,678.35 INCLUYE IGV: este monto es incluido y deducido por los Adicionales y deductivos vinculantes aprobados según RD.
 Plazo de Ejecución Contractual: 900 dc
 Inicio del Plazo Contractual: 23 de junio del 2021
 Término del Plazo Contractual: 9 de diciembre del 2023
 Suspensión de Plazo: 123 dc
 Nuevo Termino del Plazo: 31 de mayo del 2024
 SUPERVISOR: CONSORCIO SUPERVISOR SANTA TERESA
 CONTRATO DE CONSULTORÍA DE OBRA N° 035 -2021-MTC/20.2, del 19.03.2021.
 Monto del Contrato de Consultoría: S/. 14,391,447,86 INCLUYE IGV

PANEL FOTOGRAFICO

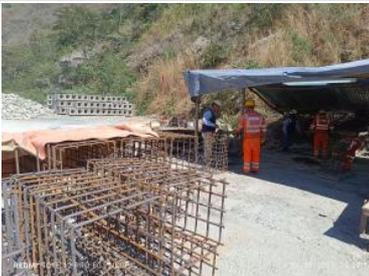
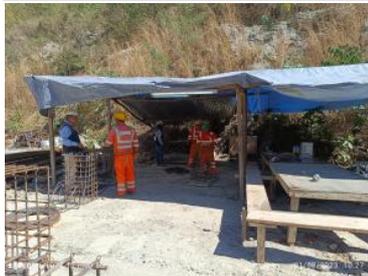
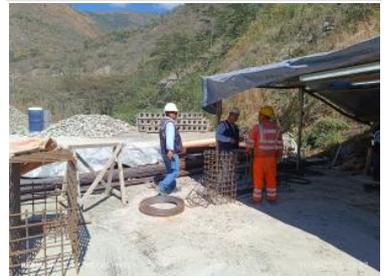
PROGRESIVA KM4+980
TALLER DE CARPINTERÍA METÁLICA
DISPOSICIÓN DE ACERO, ENCOFRADO, VACIADO DE MÓDULOS CAJAS CAZ PREFABRICADOS.
DISPOSICIÓN DE ACERO DE CAJAS DE ARQUETAS DE REGISTRO DE AGUAS DE FILTRACIÓN Y DE ARQUETAS SIFÓNICAS.

DISPOSICIÓN DE ACERO, ENCOFRADO Y VACIADO DE CONCRETO PARA CAJAS CAZ PREFABRICADOS (10 UNIDADES AL DÍA).
DISPOSICIÓN DE ACERO (EN EL KM4+980), ENCOFRADO Y VACIADO (ISITU) DE CAJAS DE ARQUETAS DE REGISTRO DE AGUAS DE FILTRACIÓN Y CAJAS DE ARQUETAS SIFÓNICAS.
SE APRECIO A LA SUPERVISIÓN INSPECCIONANDO LOS TRABAJOS.
MO: 1 PREVENCIÓNISTA, 1 CAPATAZ, 2 OFICIALES EN CARPINTERÍA METÁLICA, 2 OPERARIOS EN CARPINTERÍA METÁLICA, 2 OFICIALES EN CARPINTERÍA MADERA, 2 OFICIALES EN VACIADO DE CONCRETO, 1 OPERARIO, 1 OPERADOR.
EM: 1 INGENIERO ESPECIALISTA EN HIDROLOGÍA E HIDRÁULICA, 1 TOPÓGRAFO Y 1 AUXILIAR DE TOPOGRAFÍA DE LA SUPERVISIÓN, 1 MIXER, 4 AMOLADORAS, 1 VIBRADOR PARA CONCRETO, HERRAMIENTAS MANUALES.

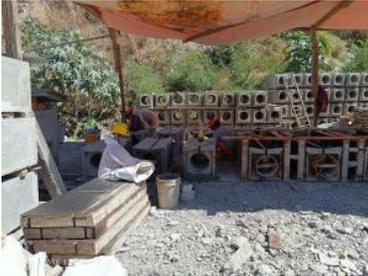
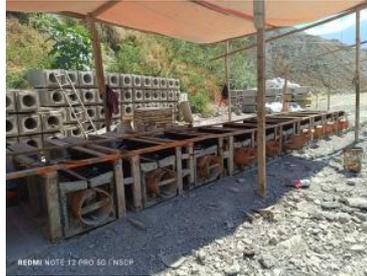
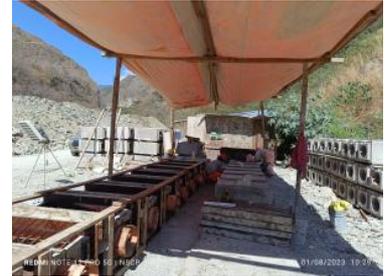
PROGRESIVA KM4+980
TALLER DE CARPINTERÍA METÁLICA
DISPOSICIÓN DE ACERO, ENCOFRADO, VACIADO DE MÓDULOS CAJAS CAZ PREFABRICADOS.
DISPOSICIÓN DE ACERO DE CAJAS DE ARQUETAS DE REGISTRO DE AGUAS DE FILTRACIÓN Y DE
ARQUETAS SIFÓNICAS.

DISPOSICIÓN DE ACERO, ENCOFRADO Y VACIADO DE CONCRETO PARA CAJAS CAZ
PREFABRICADOS (10 UNIDADES AL DÍA).
DISPOSICIÓN DE ACERO (EN EL KM4+980), ENCOFRADO Y VACIADO (ISITU) DE CAJAS DE
ARQUETAS DE REGISTRO DE AGUAS DE FILTRACIÓN Y CAJAS DE ARQUETAS SIFÓNICAS.
SE APRECIO A LA SUPERVISIÓN INSPECCIONANDO LOS TRABAJOS.
MO: 1 PREVENCIÓNISTA, 1 CAPATAZ, 2 OFICIALES EN CARPINTERÍA METÁLICA, 2 OPERARIOS EN
CARPINTERÍA METÁLICA, 2 OFICIALES EN CARPINTERÍA MADERA, 2 OFICIALES EN VACIADO DE
CONCRETO, 1 OPERARIO, 1 OPERADOR.
EM: 1 INGENIERO ESPECIALISTA EN HIDROLOGÍA E HIDRÁULICA, 1 TOPÓGRAFO Y 1 AUXILIAR DE
TOPOGRAFÍA DE LA SUPERVISIÓN, 1 MIXER, 4 AMOLADORAS, 1 VIBRADOR PARA CONCRETO,
HERRAMIENTAS MANUALES.

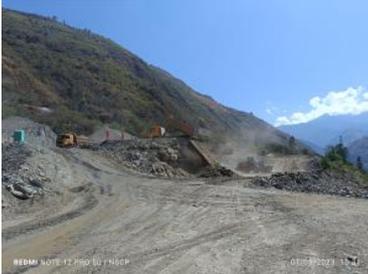
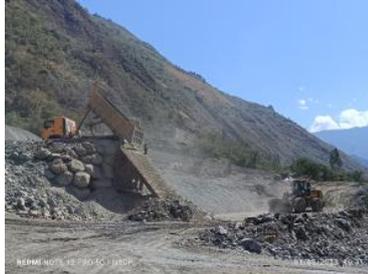
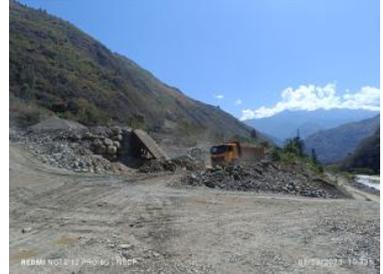
3

PROGRESIVA: KM4+980
ZARANDEO DE MATERIAL EXCAVADO PARA RELLENO

MO: 2 OPERADORES, 1 PERSONAL DE PISO.
EM: 1 CARGADOR FRONTAL, 1 ZARANDA, 1 VOLQUETE.

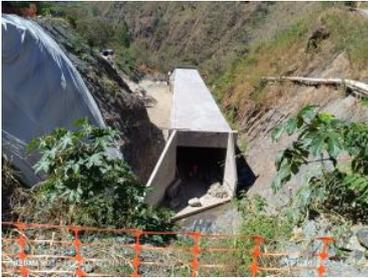
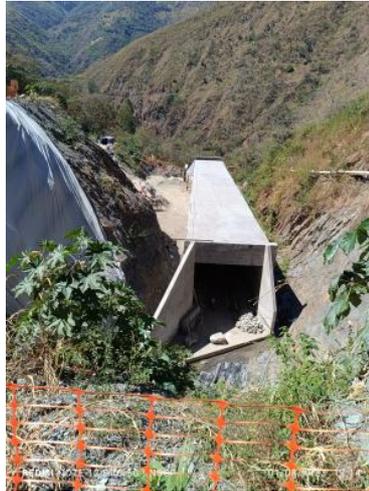
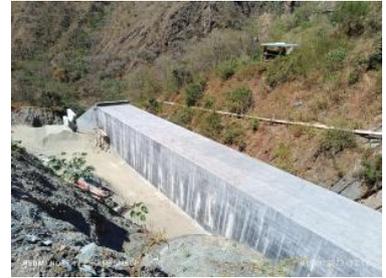
4

• Sellado de juntas y fisuras en el lado lateral izquierdo de la alcantarilla, KM6+200.

PROGRESIVA: KM6+200
SELLADO DE JUNTAS Y FISURAS DE LA ALCANTARILLA MCA 5x5M.

MO: 1 INGENIERO ESPECIALISTA DE OBRAS DE ARTE, 1 INGENIERO ASISTENTE DE OBRAS DE PRODUCCIÓN, 1 INGENIERO ASISTENTE DE CALIDAD DEL CONTRATISTA, 1 CAPATAZ, 2 OFICIALES, 1 OPERADOR.
EM: 1 INYECTOR, 1 PULIDORA MANUAL, 1 TELEHANDLER, HERRAMIENTAS MANUALES.

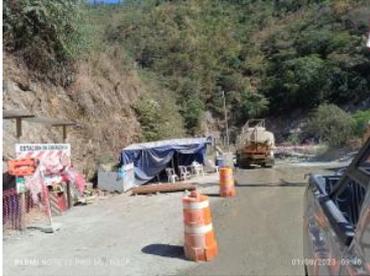
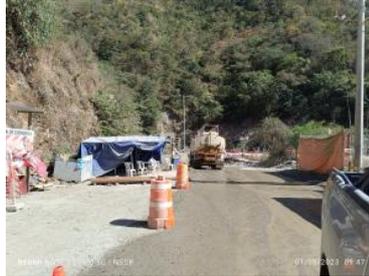
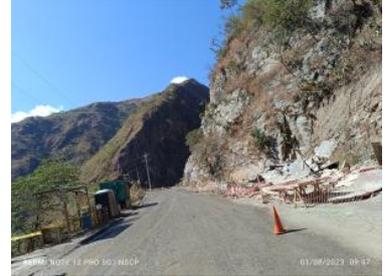
5

PROGRESIVA: KM6+080-KM8+120
RIEGO EN ACCESOS PROVISIONALES DEL TÚNEL.

MO: 1 OPERADOR,
EM: 1 CISTERNA PARA AGUA

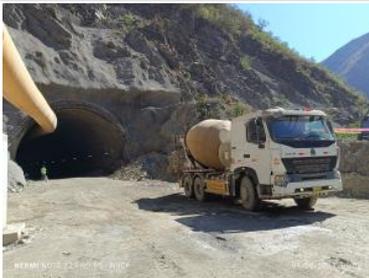
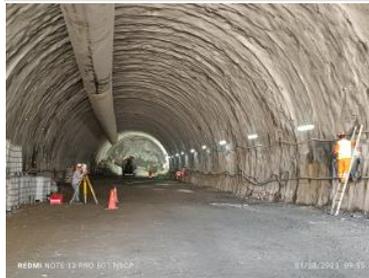
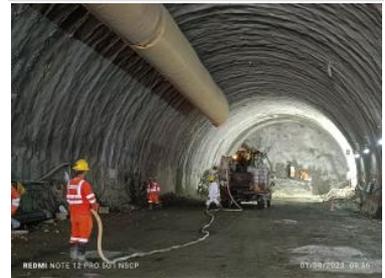
PROGRESIVA: KM 7+920
 EXCAVACIÓN DE ROCA TIPO V EN PORTAL DE SALIDA HACIA LA BAHÍA.
 ELIMINACIÓN DE MATERIAL EXCAVADO (ROCA TIPO V) DEL TÚNEL (PORTAL DE SALIDA -BAHÍA).
 INSTALACIÓN DE CIMBRAS A CADA METRO
 EMPLAZAMIENTO DE SHOTCRETE PARA REFUERZO DEL ÁREA EXCAVADA Y DESPUÉS DE LA INSTALACIÓN DE CIMBRAS.

SE APRECIA EXCAVACIÓN DE ROCA TIPO V EN EL PORTAL DE SALIDA DEL TÚNEL HACIA LA BAHÍA, EL MATERIAL EXCAVADO SE PROCEDE A ELIMINAR AL DME KM4+980, PARA CONTINUAR CON LA EMPLAZAMIENTO DE SHOTCRETE CON FIBRA METÁLICA PARA REFORZAR EL ÁREA INTERVENIDA, TAMBIÉN YA INSTALADA LAS CIMBRAS (A CADA METRO) SE EMPLAZA SHOTCRETE. MO: 1 CAPATAZ, 11 OPERADORES, 1 OPERARIO, 4 OFICIALES, 1 TÉCNICO ELECTRICISTA, 1 MECÁNICO, 1 VIGÍA.
 EM: 1 MARTILLO HIDRÁULICO (PICOTÓN), 6 VOLQUETES, 1 CARGADOR FRONTAL, 1 JUMBO, 1 TELEHANDLER, 1 EQUIPO ROBOTIZADO PARA LANZAMIENTO DE SHOTCRETE, HERRAMIENTAS MANUALES.

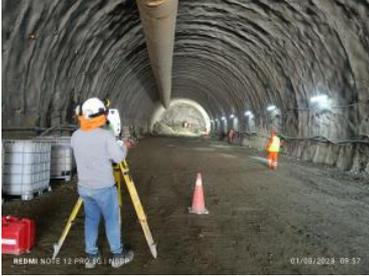
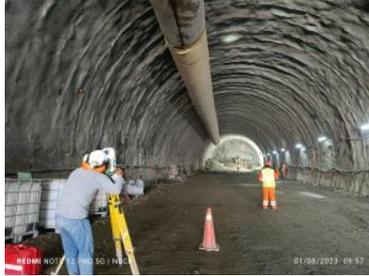
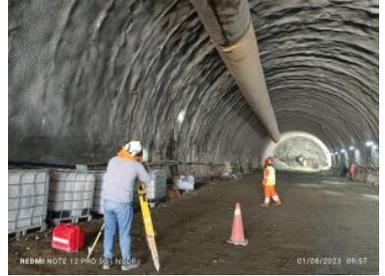
7

MONITOREO PUNTOS DE CONVERGENCIA PORTAL SALIDA HACIA LA BAHÍA.

SE REALIZA EL MONITOREO PUNTOS DE CONVERGENCIA EN PORTAL SALIDA HACIA LA BAHÍA PARA EVALUAR SI HAY ALGÚN DESPLAZAMIENTO.
MO: 1 TOPOÓGRAFO, 1 AUXILIAR DE TOPOÓGRAFO.
EM: 1 ESTACIÓN TOTAL, HERRAMIENTAS MANUALES.

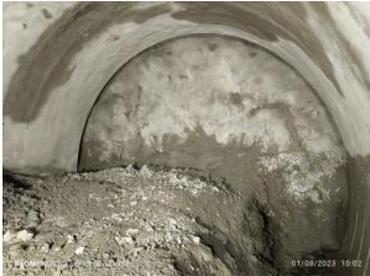
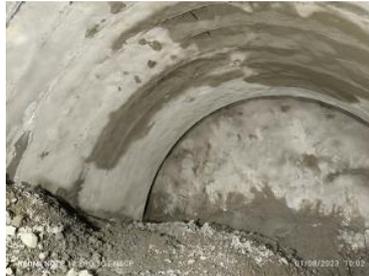
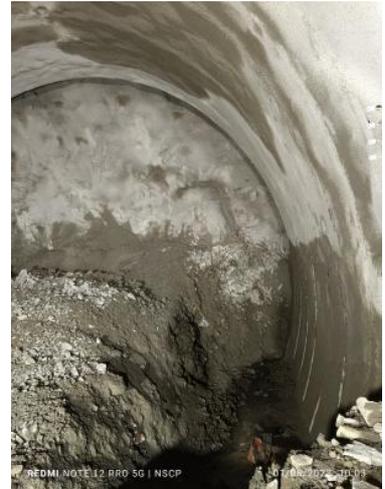
8

PROGRESIVA: KM 7+920
 EXCAVACIÓN DE ROCA TIPO V EN PORTAL DE SALIDA HACIA LA BAHÍA.
 ELIMINACIÓN DE MATERIAL EXCAVADO (ROCA TIPO V) DEL TÚNEL (PORTAL DE SALIDA -BAHÍA).
 INSTALACIÓN DE CIMBRAS A CADA METRO
 EMPLAZAMIENTO DE SHOTCRETE PARA REFUERZO DEL ÁREA EXCAVADA Y DESPUÉS DE LA INSTALACIÓN DE CIMBRAS.

SE APRECIA EXCAVACIÓN DE ROCA TIPO V EN EL PORTAL DE SALIDA DEL TÚNEL HACIA LA BAHÍA, EL MATERIAL EXCAVADO SE PROCEDE A ELIMINAR AL DME KM4+980, PARA CONTINUAR CON LA EMPLAZAMIENTO DE SHOTCRETE CON FIBRA METÁLICA PARA REFORZAR EL ÁREA INTERVENIDA, TAMBIÉN YA INSTALADA LAS CIMBRAS (A CADA METRO) SE EMPLAZA SHOTCRETE.
 MO: 1 CAPATAZ, 11 OPERADORES, 1 OPERARIO, 4 OFICIALES, 1 TÉCNICO ELECTRICISTA, 1 MECÁNICO, 1 VIGÍA.
 EM: 1 MARTILLO HIDRÁULICO (PICOTÓN), 6 VOLQUETES, 1 CARGADOR FRONTAL, 1 JUMBO, 1 TELEHANDLER, 1 EQUIPO ROBOTIZADO PARA LANZAMIENTO DE SHOTCRETE, HERRAMIENTAS MANUALES.

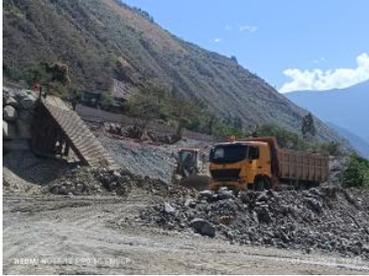
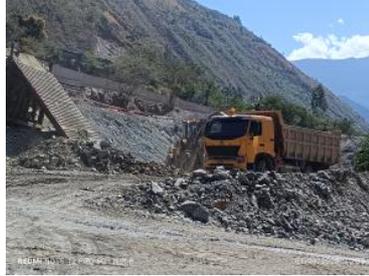
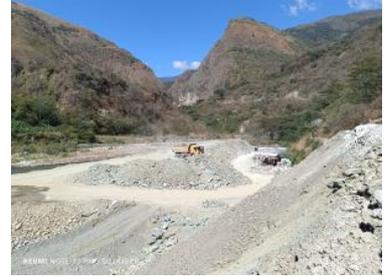
9

PROGRESIVA: KM4+980
ZARANDEO DE MATERIAL EXCAVADO PARA RELLENO
ELIMINACIÓN MATERIAL RESIDUAL DE ZARANDEO

MO: 2 OPERADORES, 1 PERSONAL DE PISO.
EM: 1 CARGADOR FRONTAL, 1 ZARANDA, 1 VOLQUETE.

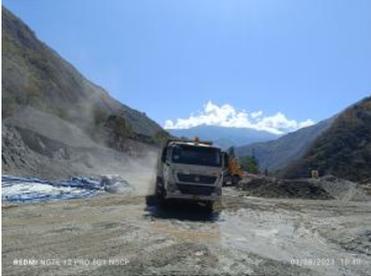
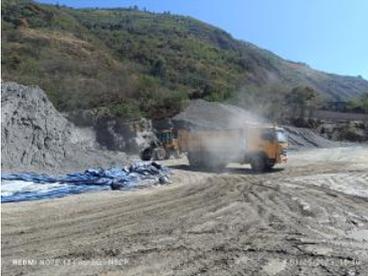
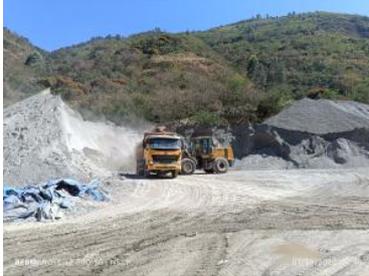
10

PROGRESIVA: KM4+980
TRANSPORTE DE AGREGADO DEL ACOPIO HACIA LA PLANTA DE CONCRETO.

MO: 4 OPERADORES, 1 PERSONAL DE PISO.
EM: 1 CARGADOR FRONTAL, 3 VOLQUETES.

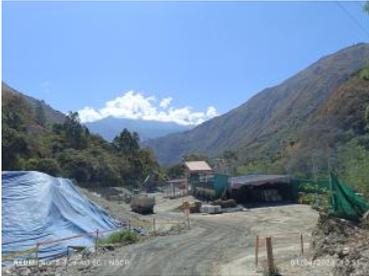
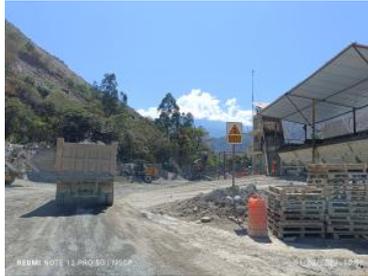
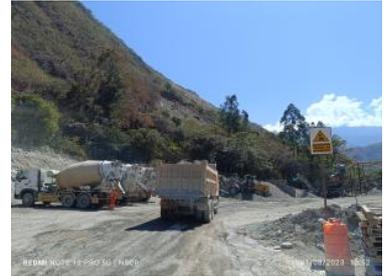
11

PROGRESIVA: KM4+980
 PLANTA DE CONCRETO
 PREPARACIÓN CONCRETO PARA VACIADO DE MÓDULOS CAJAS CAZ PREFABRICADOS.
 PREPARACIÓN DE CONCRETO F'C=300KG/CM3 PARA EL REVESTIMIENTO DEL TÚNEL.
 PREPARACIÓN DE SHOTCRETE.

SE PRODUCE CONCRETO PARA VACIAR CAJAS CAZ PREFABRICADOS (10 UNIDADES AL DÍA).
 PRODUCCIÓN DE CONCRETO F'C=300KG/CM3 PARA EL REVESTIMIENTO DEL TÚNEL, CON SU RESPECTIVO CONTROL DE CALIDAD.
 MO: 1 INGENIERO ASISTENTE DEL ESPECIALISTA DE INSTALACIONES TÚNEL, 1 TÉCNICO DE CONTROL DE CALIDAD, 1 LABORATORISTA, 2 AUXILIARES DE CONTROL DE CALIDAD, 2 OPERADORES.
 EM: 1 CARGADOR FRONTAL, 4 MIXER, PLANTA DE CONCRETO, 1 EQUIPO COMPLETO DE CONO DE ABRAMS PARA MEDIR EL SLUMP, HERRAMIENTAS MANUALES.

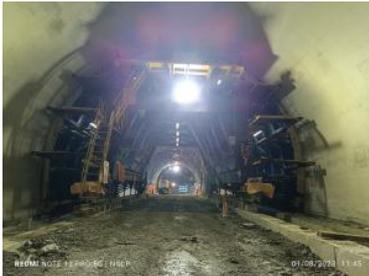
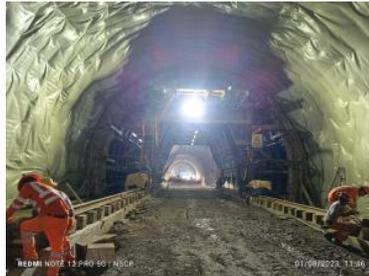
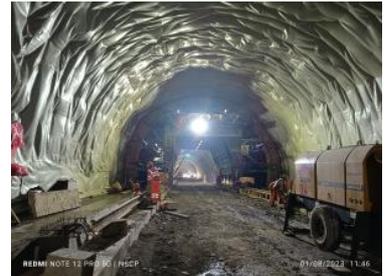
12

PROGRESIVA: KM6+911.32-KM6+923.25
 DESENCOFRADO DE CONCRETO F'C=300KG/CM DE REVESTIMIENTO DEL TÚNEL.
 TRASLADO DE LA PAVIMENTADORA METÁLICA.

DESENCOFRADO DE CONCRETO F'C=300KG/CM3 PARA EL REVESTIMIENTO DEL TÚNEL DEL KM6+911.32-KM6+923.25 11 (SECCIÓN DEL ENCOFRADO DE LA PAVIMENTADORA METÁLICA DE 12M) PARA PROSEGUIR CON EL TRASLADO DE LA PAVIMENTADORA DE CONCRETO PARA ENCOFRAR Y VACIAR EL SIGUIENTE PAÑO. SEGÚN INDICAN LOS INGENIEROS ENCARGADOS SE VACIARÁ CONCRETO EN EL PAÑO SIGUIENTE A LAS 9PM DEL DÍA DE HOY.
 MO: 1 PREVENCIÓNISTA, 1 CAPATAZ, 2 OPERADORES, 3 OFICIALES, 2 PEONES.
 EM: 1 TELEHANDLER, 1 BOMBA DE CONCRETO, 1 ENCOFRADO METÁLICO (12 M), HERRAMIENTAS MANUALES.

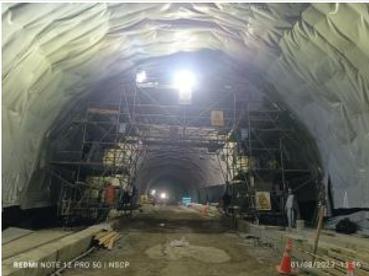
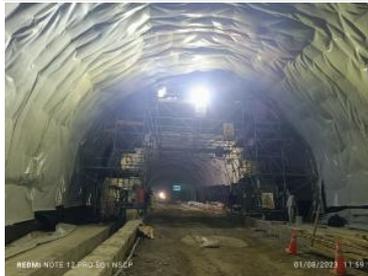
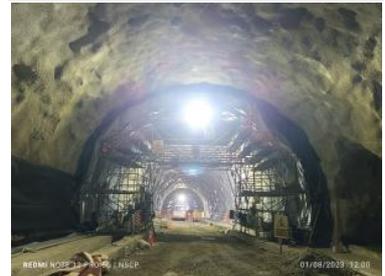
14

PROGRESIVA: KM6+993-KM7+035
INSTALACIÓN GEOTEXTIL, LAMINA DE IMPERMEABILIZACIÓN DE 2MM, TUBERÍA DE ø110MM.

SE APRECIA TENDIDO DEL GEOTEXTIL, RECUBIERTA POR LA LAMINA IMPERMEABILIZANTE DE 2MM Y LA INSTALACIÓN DE TUBERÍA DE ø110MM; PARA LA EJECUCIÓN DE ESTAS ACTIVIDADES SE CUENTA CON LOS EQUIPOS Y MAQUINARIAS NECESARIAS Y UN ANDAMIO DESLIZANTE DE 5M. EL GEOTEXTIL SE AVANZO EN EL LADO AXIAL DERECHO HASTA EL KM7+035, MÁS EL LADO AXIAL IZQUIERDO FALTA INSTALAR. EL ANDAMIO SE ENCUENTRA UBICADO EN EL KM6+993.
MO: 1 CAPATAZ, 1 PREVENCIÓNISTAS (SSOMA) CONTRATISTA, 6 OFICIALES, 1 PEÓN, 1 OPERADOR.
EM: 1 ANDAMIO DESLIZANTE (5M), 2 SOLDADORAS LAMINA PVC, HERRAMIENTAS MANUALES.

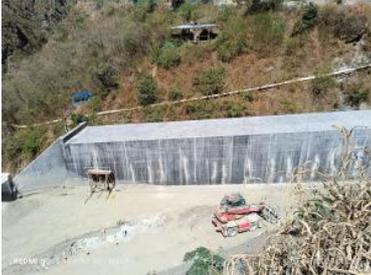
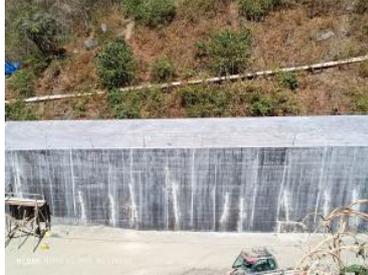
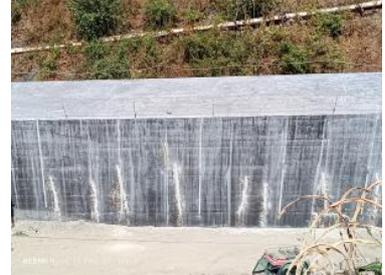
15

PROGRESIVA: KM6+200
SELLADO DE JUNTAS Y FISURAS DE LA ALCANTARILLA MCA 5x5M.

CADA JUNTA EN LOS EXTREMOS DE LA ALCANTARILLA ES A CADA 4.15M Y EN LA PARTE CENTRAL ES A CADA 4.50M.
MO: 1 INGENIERO ESPECIALISTA DE OBRAS DE ARTE, 1 INGENIERO ASISTENTE DE OBRAS DE PRODUCCIÓN, 1 INGENIERO ASISTENTE DE CALIDAD DEL CONTRATISTA, 1 CAPATAZ, 2 OFICIALES, 1 OPERADOR.
EM: 1 INYECTOR, 1 PULIDORA MANUAL, 1 TELEHANDLER, HERRAMIENTAS MANUALES.

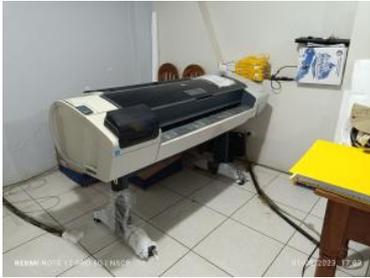
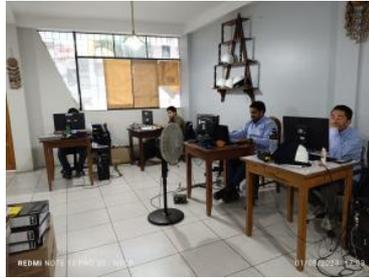
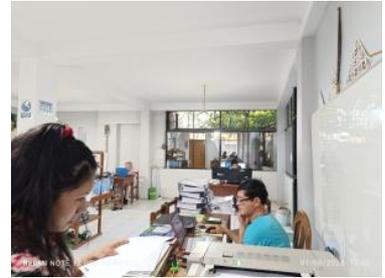
16

OFICINAS DE SUPERVISIÓN: SE APRECIA COLABORADORES DE SUPERVISIÓN

SE APRECIA ASISTENCIA DE LOS COLABORADORES DE SUPERVISIÓN, DE LOS EQUIPOS DE COMPUTO, MOVILIDAD; ES NECESARIO MENCIONAR QUE LOS INGENIEROS ESPECIALISTAS DE TRAZO, TOPOGRAFÍA, DISEÑO VIAL, SEGURIDAD VIAL Y SEÑALIZACIÓN, ESPECIALISTA DE SEGURIDAD DE OBRA Y SALUD OCUPACIONAL NO SE ENCUENTRAN EN LA OFICINA DE LA SUPERVISIÓN Y TAMPOCO SE LES APRECIO EN OBRA.
