## BITACORA ELECTRÓNICA DE OBRA

<b>Confirma Bitacora:</b> Si	<b>Nro Informe:</b> 051-2023-MTC/20.9-Igm	<b>Fecha Informe:</b> 21-07-2023	<b>Nombre De La Obra:</b> Corredor Vial: Huánuco - La Unión-Huallanca, Dv. Antamina/Emp. PE-3N (Tingo Chico) - Nuevas Flores - Llata - Antamina, Tramo III	<b>Personal Encargado:</b> LUZMILA GUERRA MOTTA
---------------------------------	--	-------------------------------------	---	--

OBRA: MEJORAMIENTO, CONSERVACIÓN POR NIVELES DE SERVICIO Y OPERACIÓN DEL CORREDOR VIAL: HUÁNUCO – LA UNIÓN – HUALLANCA DV. ANTAMINA / EMP. PE-3N (TINGO CHICO) – NUEVAS FLORES – LLATA – ANTAMINA, TRAMO III DEL KM. 102+819 AL KM. 150+421

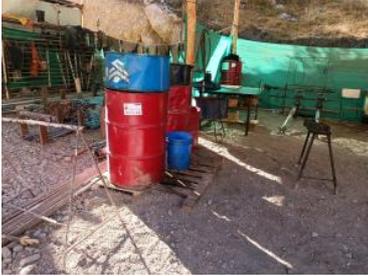
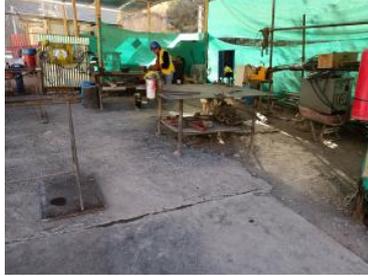
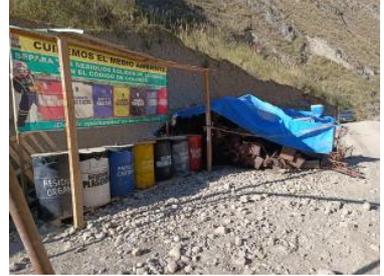
Progresiva: km 144+390 al km 144+975  
INSPECCIÓN MEDIO AMBIENTAL  
TÚNEL

Se verifica el área exterior a la construcción del túnel el levantamiento de observaciones realizada en visita de inspección física durante el mes de mayo de 2023, verificándose a la fecha, la persistencia de algunas observaciones y otras nuevas:

- Se verifica la disposición de sustancias químicas en contacto directo con el suelo en el área destinada a vestuario.
- Se verifica la disposición inadecuada (posa de sedimentación) de concreto al pie de un talud de corte.
- Sustancias químicas dispuestas en contacto directo con el suelo, no cuentan con la base recomendada en inspecciones anteriores.

De los Paneles Fotográficos presentados, se ha recomendado al Contratista el levantamiento de observaciones realizadas por los especialistas en Medio Ambiente y Seguridad y Salud en el trabajo y hacerlas sostenibles a través del tiempo, hecho que debería ser verificado por la Supervisión de Obra, en caso de omisiones se ha recomendado a esta proceder de acuerdo a las estipulaciones contractuales. No obstante, se sugiere a través de su despacho y/o de los especialistas citados las acciones correctivas que viera por conveniente.

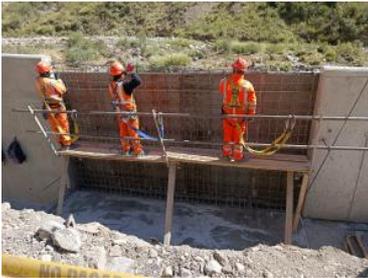
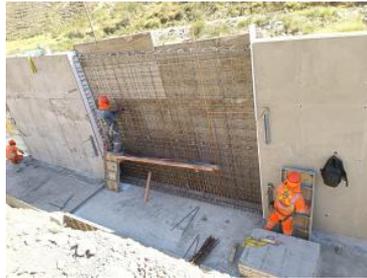
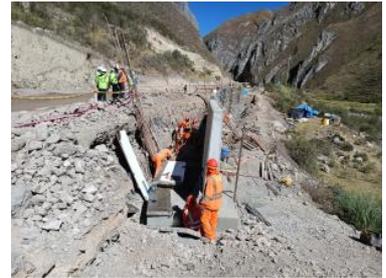
Progresiva: Progresiva: km 143+810 al km 143+867  
INSPECCIÓN EN SEGURIDAD Y SALUD EN OBRA  
MURO DE CONCRETO ARMADO

Se verifica el entorno donde se viene realizando la construcción del muro de concreto armado km 143+810 al km 143+867:

- Andamios inadecuados e inseguros.
- Parte del personal no cuenta con lentes de seguridad, y el personal que si cuenta con lentes de seguridad no los utiliza.
- Los fierros expuestos no cuentan con capuchones o protección.
- Accesos peatonales al área de trabajo inseguros.

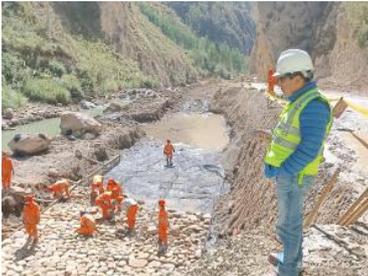
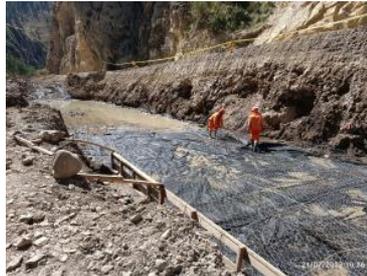
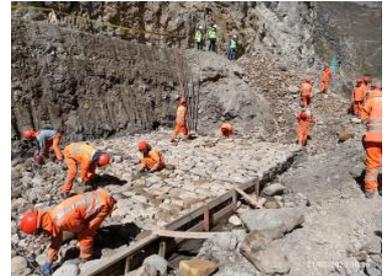
Progresiva: Progresiva: km 143+497.00 al km 143+699.15  
INSPECCIÓN EN SEGURIDAD Y SALUD EN OBRA  
MURO GAVIÓN

Se verifica el entorno donde se viene realizando la construcción del muro gavión km 143+497.00 al km 143+699.15:

- El contenedor de agua no cuenta con tapa y ni dispensador
- El ambiente de protección y/o descanso instalado es pequeño para albergar a todo el personal que labora en el frente de trabajo.
- Insuficientes Bancas para el descanso o consumo de alimentos para atender a todo el personal que labora en el frente de trabajo.
- La excavadora sobre orugas ubicada en el frente de trabajo se encuentra produciendo una combustión incompleta o ineficiente.
- Accesos peatonales al área de trabajo inseguros.
- Riesgo de posible deslizamiento en taludes.

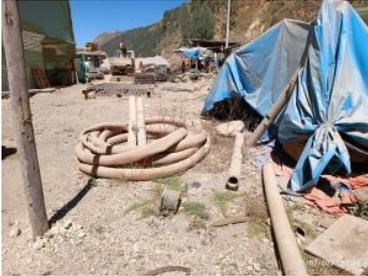
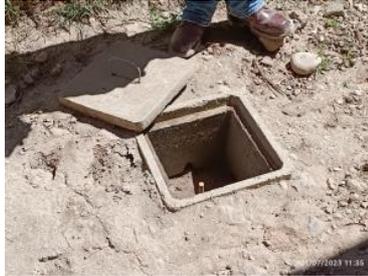
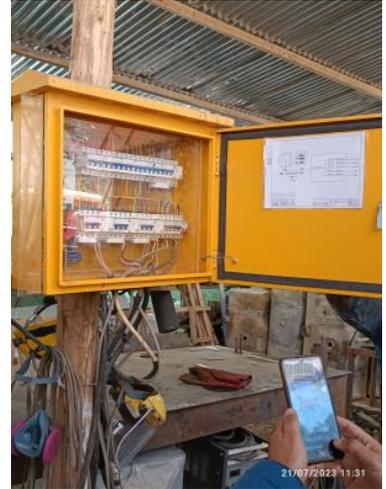
Progresiva: Progresiva: km 124+750  
INSPECCIÓN EN SEGURIDAD Y SALUD EN OBRA  
PATIO DE MAQUINAS

Se verifica el entorno donde se encuentra el patio de máquinas (reparación y mantenimiento de equipos):

- Extintor con información errónea, por lo que se ha recomendado numerar los extintores.
- Incrementar y mejorar la señalética en el tablero de control de acuerdo a las recomendaciones de los especialistas en seguridad y salud en el trabajo del BID y la DO de PVN.
- Culminar la construcción del pozo a tierra.
- Ubicar el mapa de riesgos en lugar visible.
- Incrementar el rotulado de los diferentes espacios del patio de máquinas (señalética)

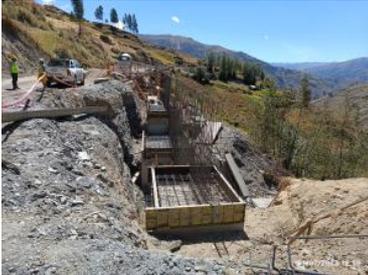
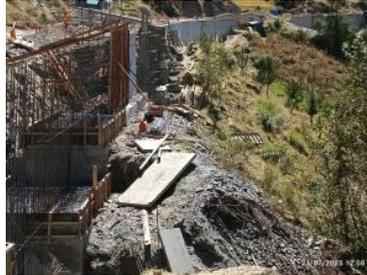
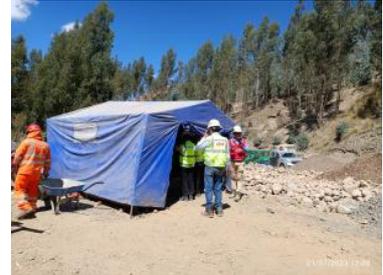
Progresiva: Progresiva: km 116+997.00 al km 117+131.92  
INSPECCIÓN EN SEGURIDAD Y SALUD EN OBRA  
MURO DE CONCRETO ARMADO

Se verifica el entorno donde se viene realizando la construcción del muro de concreto armado km 116+997.00 al km 117+131.92:

- No cuentan con agua para consumo humano, el bidón en el frente de trabajo se habría extraviado.
- Los fierros expuestos no cuentan con capuchones o protección.
- El ambiente de protección y/o descanso instalado es pequeño para albergar a todo el personal que labora en el frente de trabajo.
