BITACORA ELECTRÓNICA DE OBRA

Confirma Bitacora: Si	Nro Informe: 0019	Fecha Informe: 02 - 08 - 2023	Nombre De La Obra: Rehabilitación y Mejoramiento de Obra Carretera Lima - Canta - La Viuda- Unish, tramo Canta- Huayllay	Personal Encargado: BORIS WALTER AYLLÓN CARCELÉN		
Foto Bitacora:	Foto Bitacora 2:	Foto Bitacora 3:	Foto Bitacora 4:	Foto Bitacora 5:	Foto Bitacora 6:

NUMERO DE INFORME No. 019-2023
 CONTRATO DE OBRA: No. 103-2019-MTC/ 20 de fecha 24/09/2019
 EMPRESA CONTRATISTA: CHINA ROAD AND BRIDGE CORPORATION SUCURSAL PERU
 OBRA: SALDO DE OBRA: "MEJORAMIENTO, REHABILITACIÓN Y CONSERVACIÓN POR NIVELES DE SERVICIO Y OPERACIÓN DEL CORREDOR VIAL, LIMA – CANTA – HUAYLLAY –DV. COCHAMARCA – EMP.PE 3N" (SALDO DE OBRAS INICIALES (OI) TRAMO 2 CANTA - HUALLAY LONGITUD: 95.2 KMS.
 MONTO DE OBRAS INICIALES : 338,725,656.80
 SUPERVISOR: CONSORCIO CESEL - CAL Y MAYOR
 CONTRATO DE CONSULTORIA DE OBRA N° 077-2014-MTC/20) ADENDA No. 4 DE FECHA,24-09-2019
 LA OBRA ACTUALMENTE ESTA EN ACTIVIDAD ,
 VISITA DE CONSTATAACION INSITU DE MAYORES CANTIDADES EN LA OBRA. CANTA HUALLAY (EN COMISION DE SERVICIOS),CON EL ING, CRISTIAM RIOS

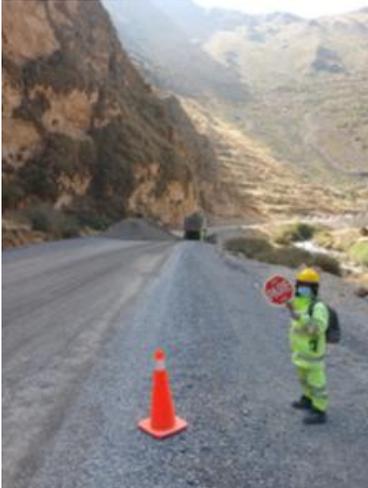
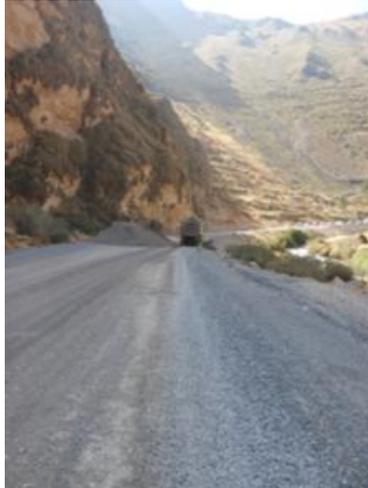
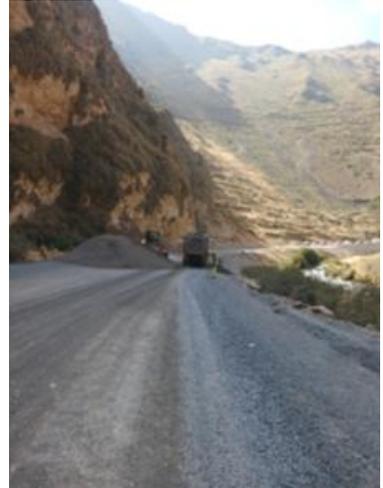
PROGRESIVA KM. 20+900

VISITA DE CONSTATAACION DE MAYORES CANTIDADES No. 12 : PARTIDAS: 200 MOVIMIENTO DE TIERRAS 700 TRANSPORTES Y 900 PROTECCION AMBIENTSL

En la progresiva Km. 20+900 se verifica que la carretera esta en construcción a nivel de subbase granular, donde se realiza una reparación de la subbase, desde esta progresiva inicia las mayores cantidades de los movimientos de tierra, donde la Contratista presenta las diferentes actividades ejecutadas, con la previa autorización, control y sustento de la Supervisión . En campo se evidencia el avance en la zona donde todas estas actividades de movimientos de tierras , transportes realizados al DME 42 (según información de la supervisión) fueron transportados al DME km. 42

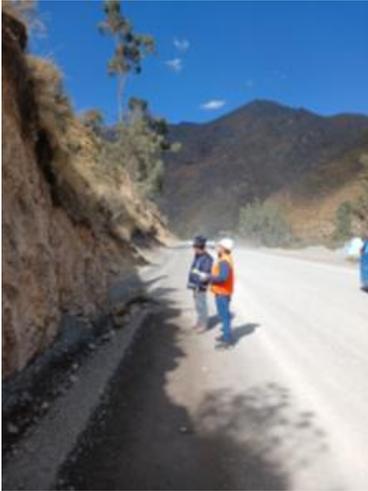
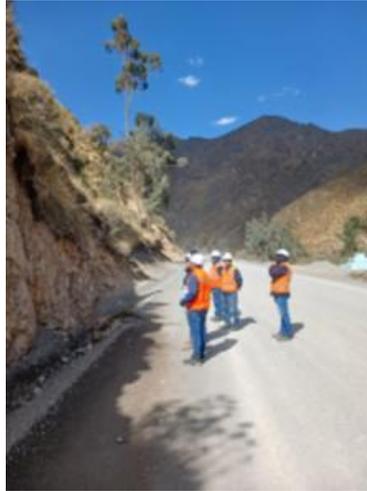
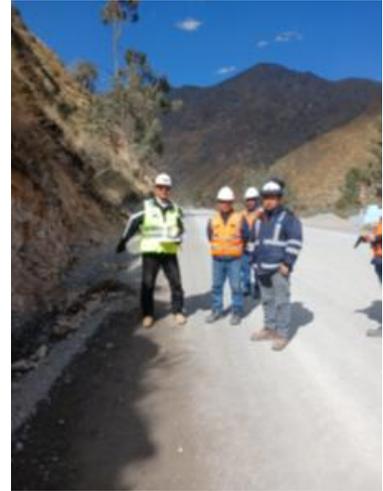
PROGRESIVA KM. 22+180

VISITA DE CONSTATAACION (INICIAL) DE MAYORES CANTIDADES EN EL TRAMO 2 : MAYORES CANTIDADES No. 12 PARTIDAS: 200 MOVIMIENTO DE TIERRAS

En la progresiva Km. 22+180 En la Progresiva se realiza visita de constatación de mayores cantidades, acompañado por el Ing. Alvaro Portugal, residente y Ing. Alberto Salvatierra , Especialista de Geología de la Contratista y el Ing. Mendoza , especialista de trazo y topografía de la Supervisión suficientemente autorizado por el Jefe de Supervisión. Se realiza la visita inicial al sitio para verificar las mayores cantidades ejecutados hasta la actualidad, se verifica que la plataforma de la vía actualmente esta a nivel de sub base, y se evidencia en el talud superior izquierdo, la presencia de material rocoso fijo y suelto (según la reclasificación realizada entre CONTRATISTA Y SUPERVISION. Se realiza la visita de constatación inicial para verificar los informes técnicos presentados por la Supervisión. Se recomienda incluir un informe fotográfico de ANTES , DURANTE y DESPUES de las actividades ejecutadas, puesto que el movimiento de tierra , transporte y conformación del material ya esta ejecutada, según la Contratista, con la autorización de la Supervisión, es necesario que se incluyan todas las pruebas, evidencias, controles, cuantificación de los volúmenes trasportados de un lugar a otro con el visto bueno de la Supervisión.

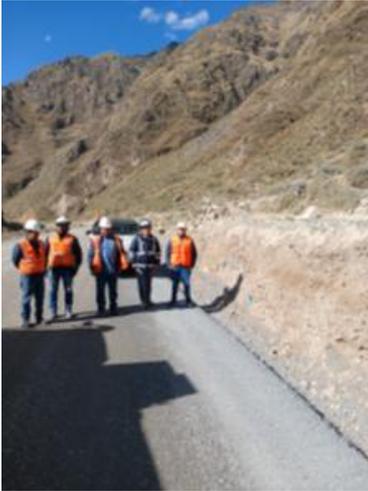
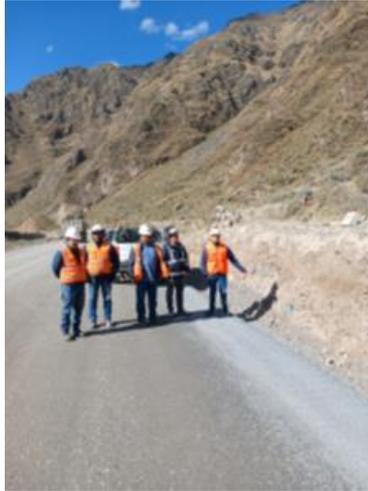
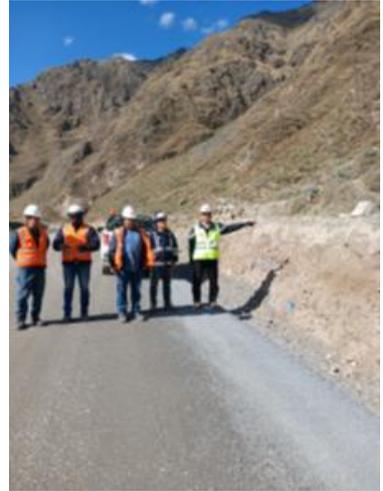
PROGRESIVA KM. 23+500

VISITA DE CONSTATAACION (INICIAL) DE MAYORES CANTIDADES EN EL TRAMO 2 : MAYORES CANTIDADES No. 12 PARTIDAS: 200 MOVIMIENTO DE TIERRAS

En la progresiva Km. 23+500 En la Progresiva se realiza visita de constatación de mayores cantidades, acompañado por el Ing. Alvaro Portugal, residente y Ing. Alberto Salvatierra , Especialista de Geología de la Contratista y el Ing. Mendoza , especialista de trazo y topografía de la Supervisión suficientemente autorizado por el Jefe de Supervisión y el Ing. Cristiam Rios por PROVIAS NACIONAL Se realiza la visita inicial al sitio para verificar las mayores cantidades ejecutados hasta la actualidad, se verifica que la plataforma de la vía actualmente esta a nivel de sub base, y se evidencia en el talud superior izquierdo, la presencia de material rocoso fijo y suelto (según la reclasificación realizada entre CONTRATISTA Y SUPERVISION. Se realiza la visita de constatación inicial para verificar los informes técnicos presentados por la Supervisión. Se recomienda incluir un informe fotográfico de ANTES , DURANTE y DESPUES de las actividades ejecutadas, puesto que el movimiento de tierra , transporte y conformación del material ya esta ejecutada, según la Contratista, con la autorización de la Supervisión, es necesario que se incluyan todas las pruebas, evidencias, controles, cuantificación de los volúmenes trasportados de un lugar a otro con el visto bueno de la Supervisión.

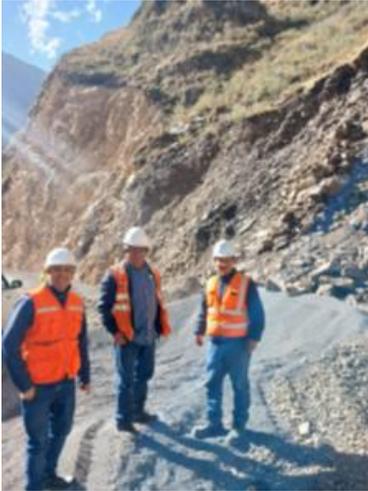
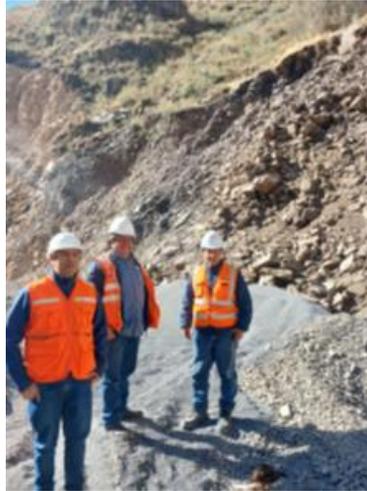
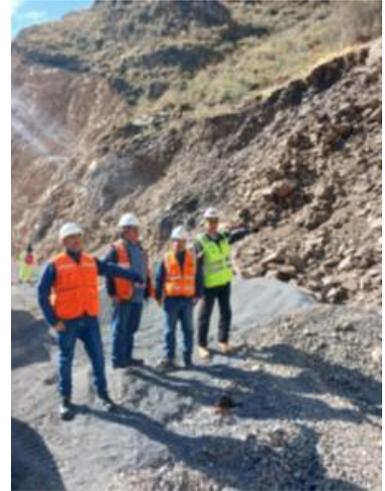
PROGRESIVA KM. 24+300

VISITA DE CONSTATAACION (INICIAL) DE MAYORES CANTIDADES EN EL TRAMO 2 : MAYORES CANTIDADES No. 12 PARTIDAS: 200 MOVIMIENTO DE TIERRAS

En la progresiva Km. 24+300 En la Progresiva se realiza visita de constatación de mayores cantidades, acompañado por el Ing. Alvaro Portugal, residente y Ing. Alberto Salvatierra , Especialista de Geología de la Contratista y el Ing. Mendoza , especialista de trazo y topografía de la Supervisión suficientemente autorizado por el Jefe de Supervisión y el Ing. Cristiam Rios por PROVIAS NACIONAL Se realiza la visita inicial al sitio para verificar las mayores cantidades ejecutados hasta la actualidad, se verifica que la plataforma de la vía actualmente esta a nivel de sub base, y se evidencia en el talud superior izquierdo, la presencia de material rocoso fijo y suelto (según la reclasificación realizada entre CONTRATISTA Y SUPERVISION. Se realiza la visita de constatación inicial para verificar los informes técnicos presentados por la Supervisión. Se recomienda incluir un informe fotográfico de ANTES , DURANTE y DESPUES de las actividades ejecutadas, puesto que el movimiento de tierra , transporte y conformación del material ya esta ejecutada, según la Contratista, con la autorización de la Supervisión, es necesario que se incluyan todas las pruebas, evidencias, controles, cuantificación de los volúmenes trasportados de un lugar a otro con el visto bueno de la Supervisión.

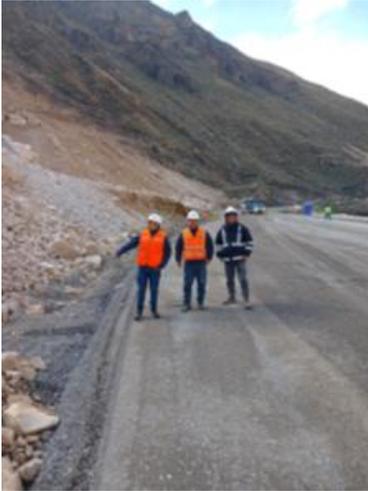
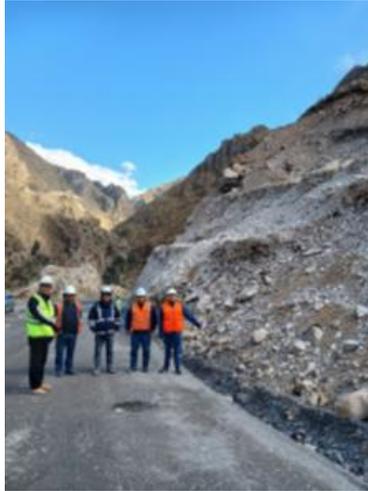
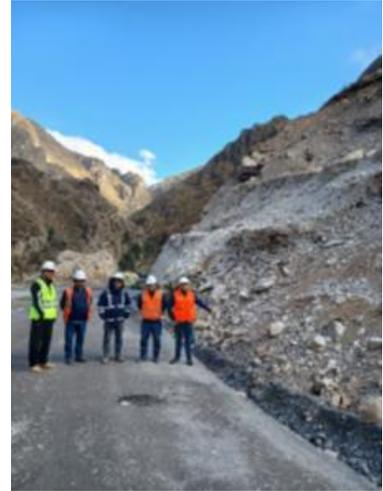
PROGRESIVA KM. 24+720

VISITA DE CONSTATAACION (INICIAL) DE MAYORES CANTIDADES EN EL TRAMO 2 : MAYORES CANTIDADES No. 12 PARTIDAS: 200 MOVIMIENTO DE TIERRAS

En la progresiva Km. 24+720 En la Progresiva se realiza visita de constatación de mayores cantidades, acompañado por el Ing. Alvaro Portugal, residente y Ing. Alberto Salvatierra , Especialista de Geología de la Contratista y el Ing. Mendoza , especialista de trazo y topografía de la Supervisión suficientemente autorizado por el Jefe de Supervisión y el Ing. Cristiam Rios por PROVIAS NACIONAL Se realiza la visita inicial al sitio para verificar las mayores cantidades ejecutados hasta la actualidad, se verifica que la plataforma de la vía actualmente esta a nivel de sub base, y se evidencia en el talud superior izquierdo, la presencia de material rocoso fijo y suelto (según la reclasificación realizada entre CONTRATISTA Y SUPERVISION. Se realiza la visita de constatación inicial para verificar los informes técnicos presentados por la Supervisión. Se recomienda incluir un informe fotográfico de ANTES , DURANTE y DESPUES de las actividades ejecutadas, puesto que el movimiento de tierra , transporte y conformación del material ya esta ejecutada, según la Contratista, con la autorización de la Supervisión, es necesario que se incluyan todas las pruebas, evidencias, controles, cuantificación de los volúmenes trasportados de un lugar a otro con el visto bueno de la Supervisión.

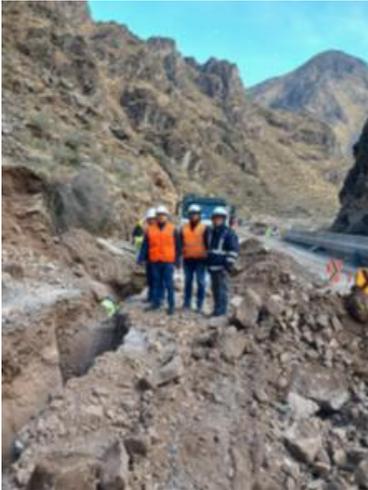
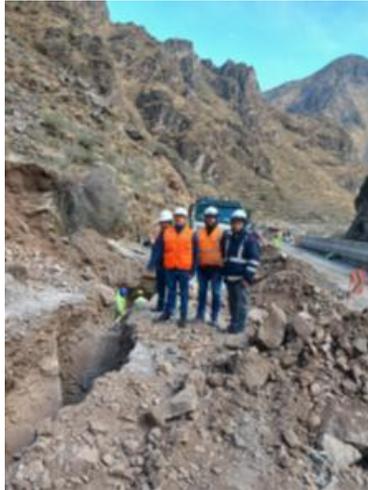
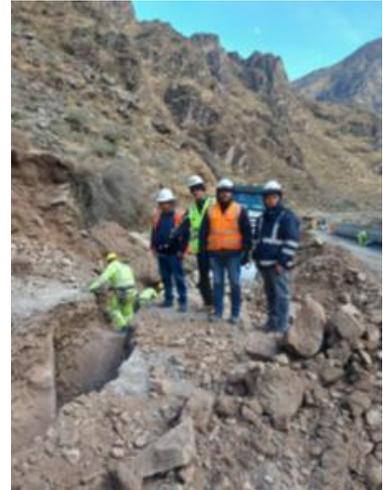
PROGRESIVAS KM. 24+110 AL KM. 24+088
VISITA DE CONSTATAACION (INICIAL) DE MAYORES CANTIDADES EN EL TRAMO 2 : MAYORES CANTIDADES No. 13 PARTIDAS: 500 OBRAS DE ARTE

En las progresivas Km. 24+110 al Km. 24+088 En la Progresiva se realiza visita de constatación de mayores cantidades, acompañado por el Ing. Alvaro Portugal, residente y Ing. Alberto Salvatierra , Especialista de Geología de la Contratista y el Ing cesar Torres, especialista de Estructuras y obras de arte de la Supervisión suficientemente autorizado por el Jefe de Supervisión y el Ing. Cristiam Rios por PROVIAS NACIONAL Se realiza la visita inicial al sitio para verificar las mayores cantidades ejecutados hasta la actualidad de sub drenes , se verifica que la plataforma de la vía actualmente esta a nivel de subrasante, se realiza excavación con la presencia de material rocoso fijo dentro del subsuelo, para construir sub drenaje. Se realiza la visita de constatación inicial para verificar los informes técnicos presentados por la Supervisión. Los trabajos ejecutados cuenta con la autorización de la Supervisión

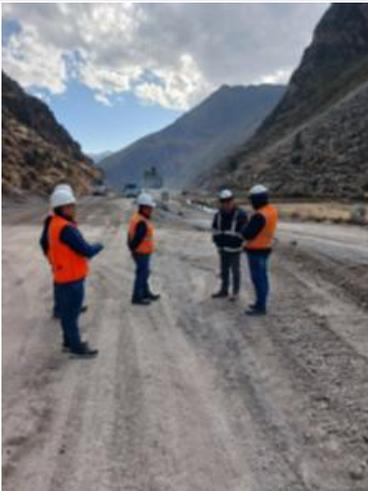
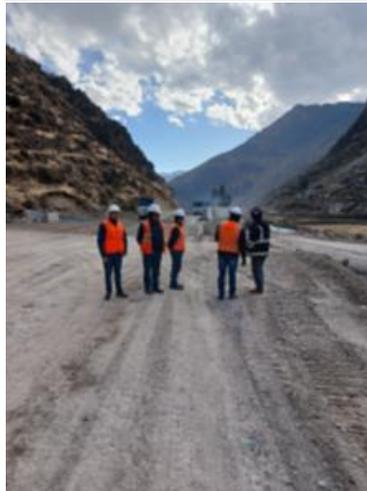
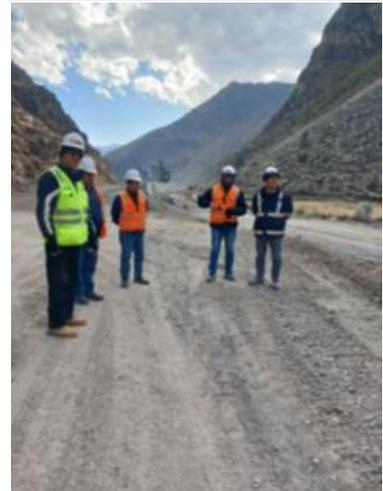
PROGRESIVAS KM. 23+180 AL KM. 23+210

VISITA DE CONSTATAACION (INICIAL) DE MAYORES CANTIDADES EN EL TRAMO 2 : MAYORES CANTIDADES No. 13 PARTIDAS: 500 OBRAS DE ARTE (BORDILLOS)

En las progresivas Km. 23+180 al Km. 23+210 En la Progresiva se realiza visita de constatación de mayores cantidades, acompañado por el Ing. Alvaro Portugal, residente y Ing. Alberto Salvatierra , Especialista de Geología de la Contratista y el Ing cesar Torres, especialista de Estructuras y obras de arte de la Supervisión suficientemente autorizado por el Jefe de Supervisión y el Ing. Cristiam Rios por PROVIAS NACIONAL Se realiza la visita inicial al sitio para verificar las mayores cantidades ejecutados hasta la actualidad de sub drenes , se verifica que la plataforma de la vía actualmente esta a nivel de subrasante, se verifica insitu que no se ha iniciado la ejecucion de los bordillos.

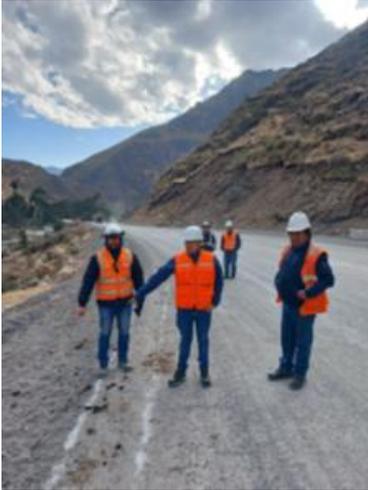
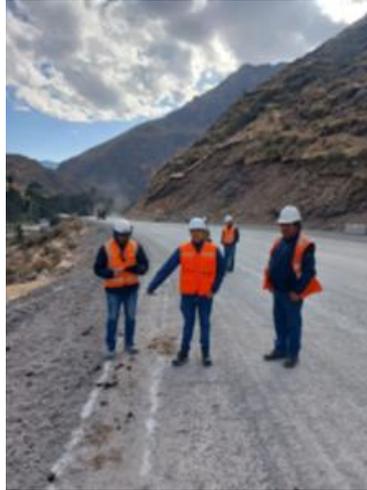
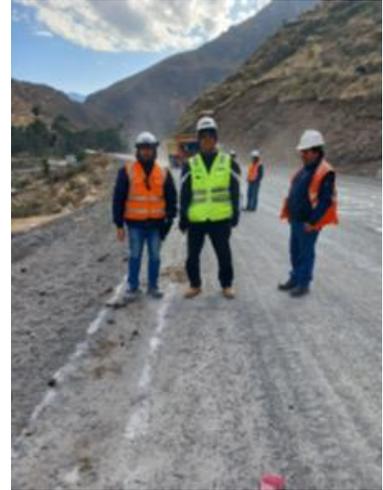
PROGRESIVAS KM. 22+600 AL KM. 22+660

VISITA DE CONSTATAACION (INICIAL) DE MAYORES CANTIDADES EN EL TRAMO 2 : MAYORES CANTIDADES No. 13 PARTIDAS: 500 OBRAS DE ARTE (BORDILLOS)

En las progresivas Km. 22+600 al Km. 22+660 En la Progresiva se realiza visita de constatación de mayores cantidades, acompañado por el Ing. Alvaro Portugal, residente y Ing. Alberto Salvatierra , Especialista de Geología de la Contratista y el Ing cesar Torres, especialista de Estructuras y obras de arte de la Supervisión suficientemente autorizado por el Jefe de Supervisión y el Ing. Cristiam Rios por PROVIAS NACIONAL Se realiza la visita inicial al sitio para verificar las mayores cantidades ejecutados hasta la actualidad de sub drenes , se verifica que la plataforma de la vía actualmente esta a nivel de subrasante, se verifica insitu que no se ha iniciado la ejecucion de los bordillos.
