BITACORA ELECTRÓNICA DE OBRA

| Confirma Bitacora: Si | Nro Informe: 021 | Fecha Informe: 04 - 08 - 2023 | Nombre De La Obra: Rehabilitación y Mejoramiento de Obra Carretera Lima - Canta - La Viuda- Unish, tramo Canta- Huayllay | Personal Encargado: BORIS WALTER AYLLÓN CARCELÉN | | |

NUMERO DE INFORME No. 021-2023
CONTRATO DE OBRA: No. 103-2019-MTC/ 20 de fecha 24/09/2019
EMPRESA CONTRATISTA: CHINA ROAD AND BRIDGE CORPORATION SUCURSAL PERU
OBRA: SALDO DE OBRA: "MEJORAMIENTO, REHABILITACIÓN Y CONSERVACIÓN POR NIVELES DE SERVICIO Y OPERACIÓN DEL CORREDOR VIAL, LIMA – CANTA – HUAYLLAY –DV. COCHAMARCA – EMP.PE 3N" (SALDO DE OBRAS INICIALES (OI) TRAMO 2 CANTA - HUALLAY LONGITUD: 95.2 KMS.
MONTO DE OBRAS INICIALES : 338,725,656.80
SUPERVISOR: CONSORCIO CESEL - CAL Y MAYOR
CONTRATO DE CONSULTORIA DE OBRA N° 077-2014-MTC/20) ADENDA No. 4 DE FECHA,24-09-2019
LA OBRA ACTUALMENTE ESTA EN ACTIVIDAD ,
VISITA DE CONSTATAACION INSITU DE MAYORES CANTIDADES EN LA OBRA. CANTA HUALLAY (EN COMISION DE SERVICIOS),CON EL ING, CRISTIAM RIOS

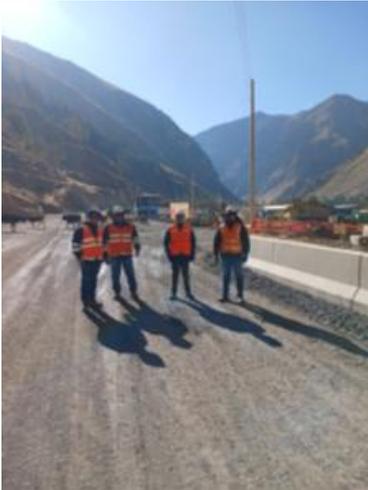
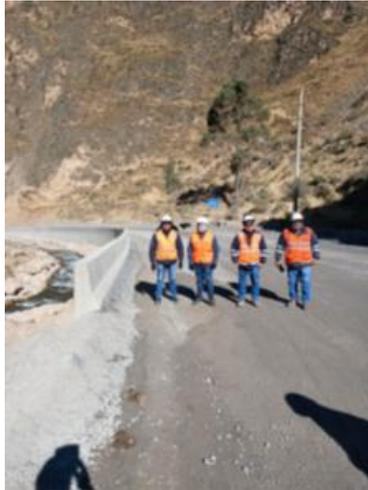
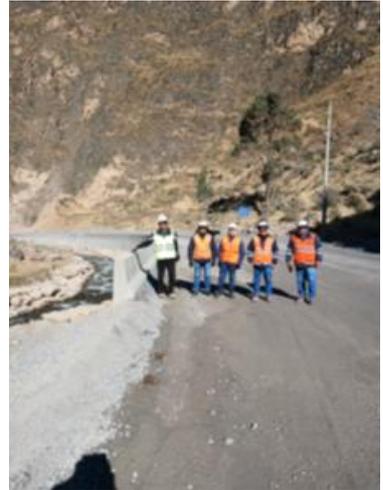
1

PROGRESIVA KM. 21+230 (final de Muros)
VISITA DE CONSTATAACION (DURANTE) DE MAYORES CANTIDADES EN EL TRAMO 2 : MAYORES CANTIDADES PARA MURO DE DEFENSA RIVEREÑA EN ZONA ARQUEOLOGICA

En la progresiva Km. 21+230 En la Progresiva se realiza visita de constatación de mayores cantidades, acompañado por el Ing. Alvaro Portugal, residente y Ing. Juan huamán, Especialista de Producción por el Contratista y el Ing. Cesar Torres, especialista de Estructura y Obras de arte de la Supervisión suficientemente autorizado por el Jefe de Supervisión y el Ing. Cristiam Rios por PROVIAS NACIONAL Se realiza la visita al sitio para verificar las mayores cantidades ejecutados hasta la actualidad, se verifica la existencia de muros de concreto armado totalmente construidos, se esta realizando el relleno en estructuras y se verifica ejecutado la excavación, se desconoce la cuantificación de las cantidades ejecutadas. El relleno esta a nivel de subrasante, y Se recomienda incluir un informe fotográfico de ANTES y DURANTE de las actividades ejecutadas

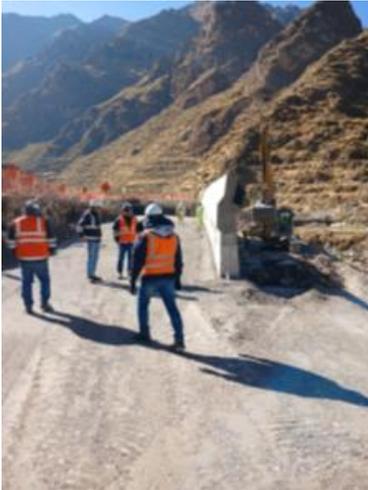
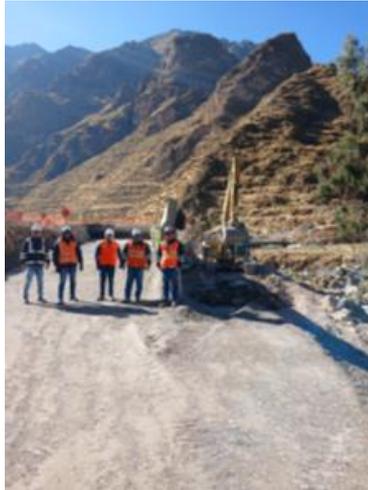
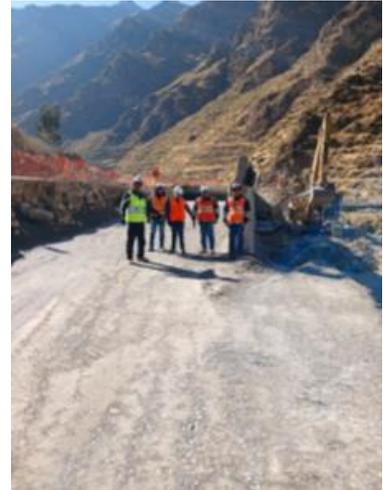
PROGRESIVA KM. 22+900 (Inicio de Muros)
VISITA DE CONSTATAACION (DURANTE) DE MAYORES CANTIDADES EN EL TRAMO 2 : MAYORES CANTIDADES PARA MURO DE DEFENSA RIVEREÑA EN ZONA ARQUEOLOGICA

En la progresiva Km. 22+900 En la Progresiva se realiza visita de constatación de mayores cantidades, acompañado por el Ing. Alvaro Portugal, residente y Ing. Juan huamán, Especialista de Producción por el Contratista y el Ing. Cesar Torres, especialista de Estructura y Obras de arte de la Supervisión suficientemente autorizado por el Jefe de Supervisión y el Ing. Cristiam Rios por PROVIAS NACIONAL Se realiza la visita al sitio para verificar las mayores cantidades ejecutados hasta la actualidad, se verifica la existencia de muros de concreto armado totalmente construidos, se esta realizando el relleno en estructuras y se verifica ejecutado la excavación, se desconoce la cuantificación de las cantidades ejecutadas. El relleno esta a nivel de subrasante, y Se recomienda incluir un informe fotográfico de ANTES y DURANTE de las actividades ejecutadas

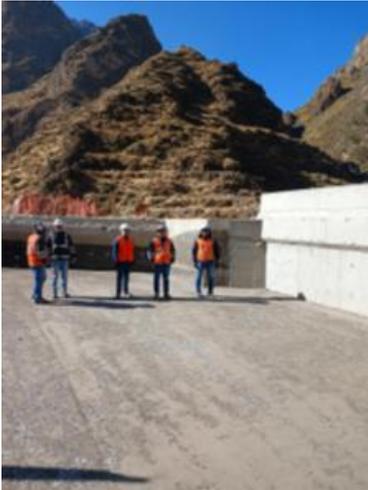
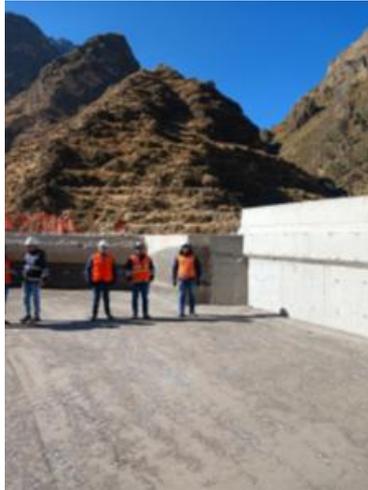
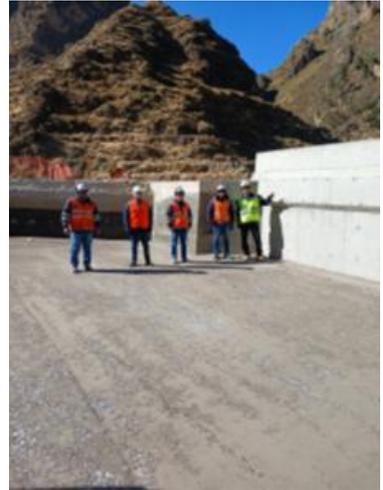
3

PROGRESIVA KM. 22+933,97 (final de Muros)
VISITA DE CONSTATAACION (DURANTE) DE MAYORES CANTIDADES EN EL TRAMO 2 : MAYORES CANTIDADES PARA MURO DE DEFENSA RIVERENA EN ZONA ARQUEOLOGICA

En la progresiva Km. 22+933.97 se realiza visita de constatación de mayores cantidades, acompañado por el Ing. Alvaro Portugal, residente y Ing. Juan huamán, Especialista de Producción por el Contratista y el Ing. Cesar Torres, especialista de Estructura y Obras de arte de la Supervisión suficientemente autorizado por el Jefe de Supervisión y el Ing. Cristiam Rios por PROVIAS NACIONAL Se realiza la visita al sitio para verificar las mayores cantidades ejecutados hasta la actualidad, se verifica la existencia de muros de concreto armado totalmente construidos, se esta realizando el relleno en estructuras y se verifica ejecutado la excavación, se desconoce la cuantificación de las cantidades ejecutadas. El relleno esta a nivel de menos un metro de la subrasante, y Se recomienda incluir un informe fotográfico de ANTES y DURANTE de las actividades ejecutadas

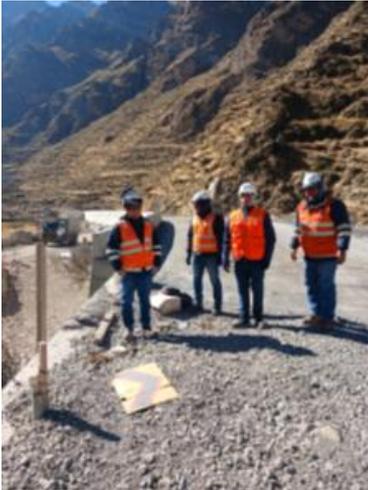
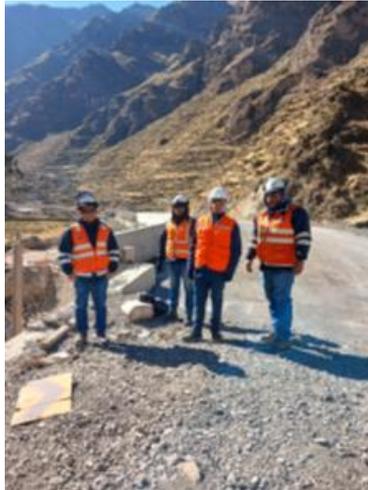
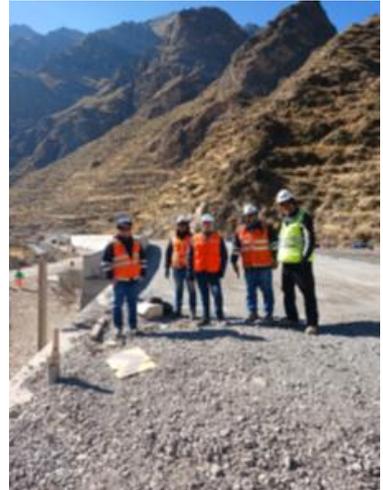
4

PROGRESIVA KM. 22+960 (Inicio de Muros)
VISITA DE CONSTATAACION (DURANTE) DE MAYORES CANTIDADES EN EL TRAMO 2 : MAYORES CANTIDADES PARA MURO DE DEFENSA RIVEREÑA EN ZONA ARQUEOLOGICA

En la progresiva Km. 22+960 En la Progresiva se realiza visita de constatación de mayores cantidades, acompañado por el Ing. Alvaro Portugal, residente y Ing. Juan huamán, Especialista de Producción por el Contratista y el Ing. Cesar Torres, especialista de Estructura y Obras de arte de la Supervisión suficientemente autorizado por el Jefe de Supervisión y el Ing. Cristiam Rios por PROVIAS NACIONAL Se realiza la visita al sitio para verificar las mayores cantidades ejecutados hasta la actualidad, se verifica la existencia de muros de concreto armado totalmente construidos, se esta realizando el relleno en estructuras y se verifica ejecutado la excavación, se desconoce la cuantificación de las cantidades ejecutadas. El relleno esta a nivel de subrasante, y Se recomienda incluir un informe fotográfico de ANTES y DURANTE de las actividades ejecutadas

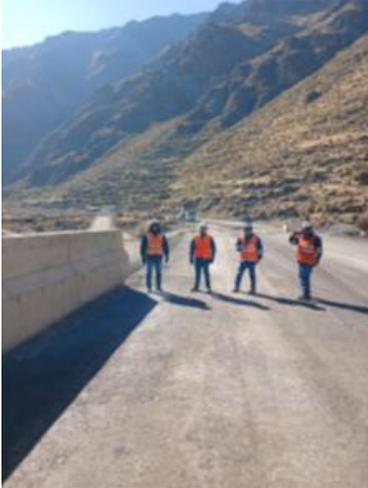
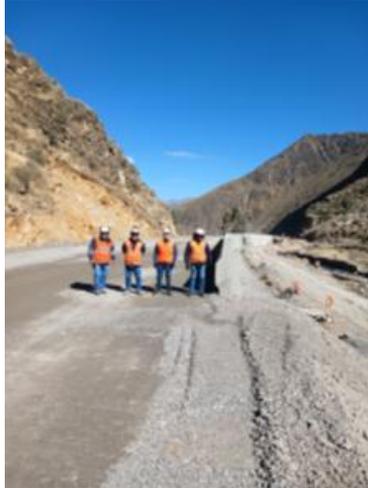
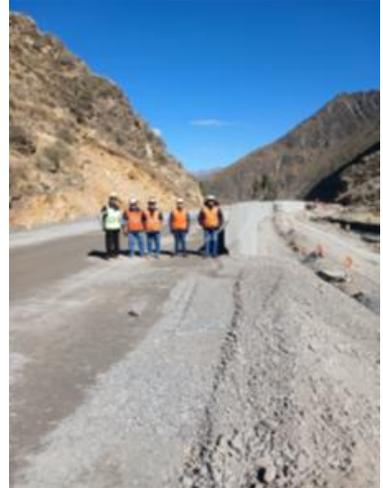
5

PROGRESIVA KM. 23+140 (final de Muros)
VISITA DE CONSTATAACION (DURANTE) DE MAYORES CANTIDADES EN EL TRAMO 2 : MAYORES CANTIDADES PARA MURO DE DEFENSA RIVEREÑA EN ZONA ARQUEOLOGICA

En la progresiva Km. 23+140 se realiza visita de constatación de mayores cantidades, acompañado por el Ing. Alvaro Portugal, residente y Ing. Juan huamán, Especialista de Producción por el Contratista y el Ing. Cesar Torres, especialista de Estructura y Obras de arte de la Supervisión suficientemente autorizado por el Jefe de Supervisión y el Ing. Cristiam Rios por PROVIAS NACIONAL Se realiza la visita al sitio para verificar las mayores cantidades ejecutados hasta la actualidad, se verifica la existencia de muros de concreto armado totalmente construidos, se esta realizando el relleno en estructuras y se verifica ejecutado la excavación, se desconoce la cuantificación de las cantidades ejecutadas. El relleno esta a nivel de - 0,50 metro de la subrasante, y Se recomienda incluir un informe fotográfico de ANTES y DURANTE de las actividades ejecutadas

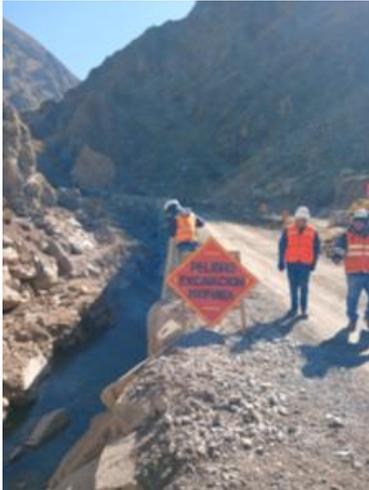
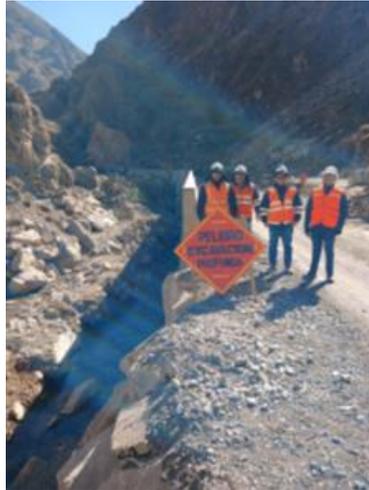
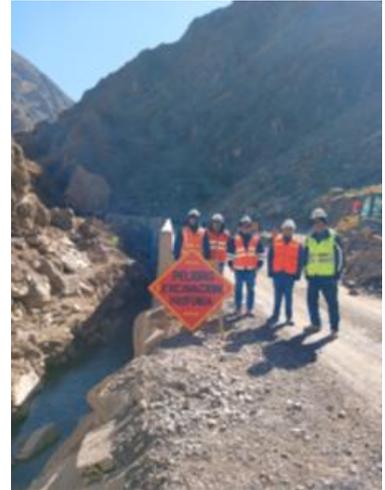
6

PROGRESIVA KM. 24+050 (Inicio de Muros)
VISITA DE CONSTATAACION (DURANTE) DE MAYORES CANTIDADES EN EL TRAMO 2 : MAYORES CANTIDADES PARA MURO DE DEFENSA RIVEREÑA EN ZONA ARQUEOLOGICA

En la progresiva Km. 24+050 En la Progresiva se realiza visita de constatación de mayores cantidades, acompañado por el Ing. Alvaro Portugal, residente y Ing. Juan huamán, Especialista de Producción por el Contratista y el Ing. Cesar Torres, especialista de Estructura y Obras de arte de la Supervisión suficientemente autorizado por el Jefe de Supervisión y el Ing. Cristiam Rios por PROVIAS NACIONAL Se realiza la visita al sitio para verificar las mayores cantidades ejecutados hasta la actualidad, se verifica la existencia de muros de concreto armado totalmente construidos, se esta realizando el relleno en estructuras y se verifica ejecutado la excavación, se desconoce la cuantificación de las cantidades ejecutadas. no tiene relleno esta a nivel de terreno natural, y Se recomienda incluir un informe fotográfico de ANTES y DURANTE de las actividades ejecutadas

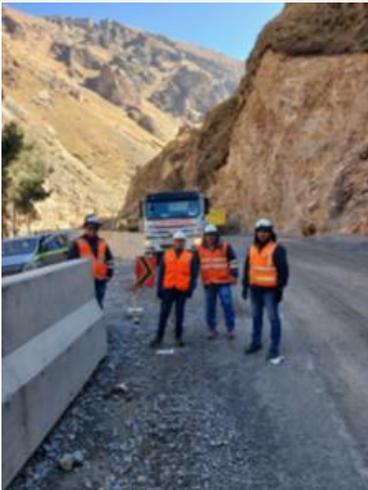
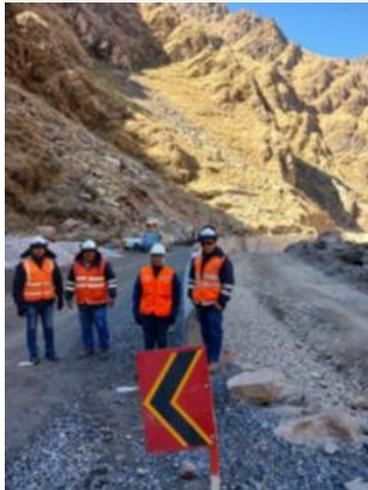
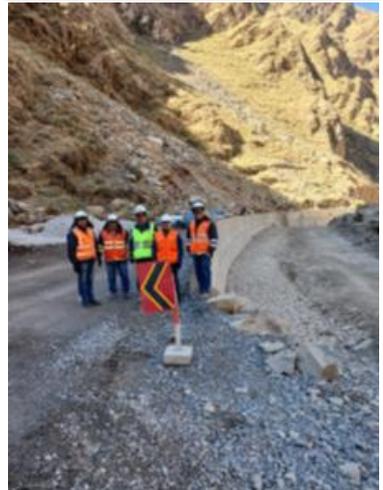
7

PROGRESIVA KM. 24+204 (final de Muros)
VISITA DE CONSTATAACION (DURANTE) DE MAYORES CANTIDADES EN EL TRAMO 2 : MAYORES
CANTIDADES PARA MURO DE DEFENSA RIVEREÑA EN ZONA ARQUEOLOGICA

En la progresiva Km. 24+204 se realiza visita de constatación de mayores cantidades, acompañado por el Ing. Alvaro Portugal, residente y Ing. Juan huamán, Especialista de Producción por el Contratista y el Ing. Cesar Torres, especialista de Estructura y Obras de arte de la Supervisión suficientemente autorizado por el Jefe de Supervisión y el Ing. Cristiam Rios por PROVIAS NACIONAL Se realiza la visita al sitio para verificar las mayores cantidades ejecutados hasta la actualidad, se verifica la existencia de muros de concreto armado totalmente construidos, se esta realizando el relleno en estructuras y se verifica ejecutado la excavación, se desconoce la cuantificación de las cantidades ejecutadas. El relleno esta a nivel de - 0,50 metro de la subrasante, y Se recomienda incluir un informe fotográfico de ANTES y DURANTE de las actividades ejecutadas

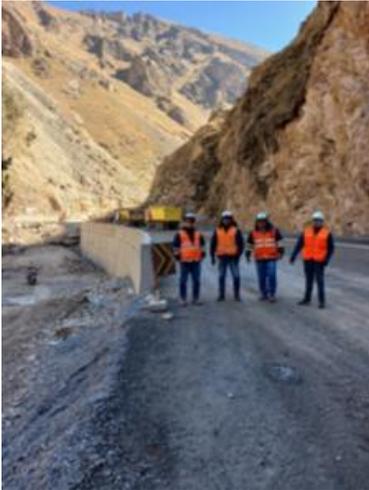
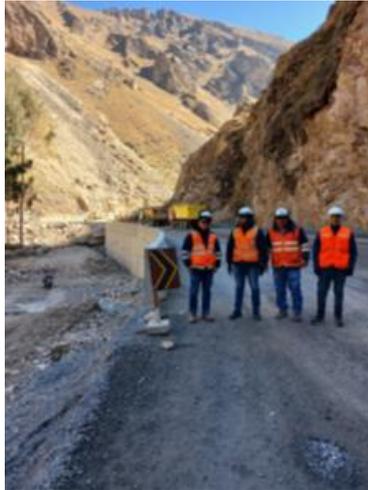
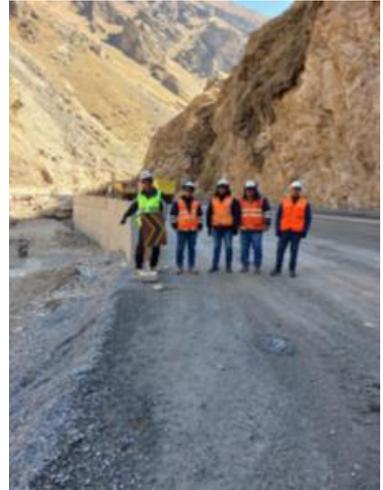
8

PROGRESIVA KM. 24+230 (Inicio de Muros)

VISITA DE CONSTATAACION (DURANTE) DE MAYORES CANTIDADES EN EL TRAMO 2 : MAYORES CANTIDADES PARA MURO DE DEFENSA RIVEREÑA EN ZONA ARQUEOLOGICA

En la progresiva Km. 24+050 En la Progresiva se realiza visita de constatación de mayores cantidades, acompañado por el Ing. Alvaro Portugal, residente y Ing. Juan huamán, Especialista de Producción por el Contratista y el Ing. Cesar Torres, especialista de Estructura y Obras de arte de la Supervisión suficientemente autorizado por el Jefe de Supervisión y el Ing. Cristiam Rios por PROVIAS NACIONAL Se realiza la visita al sitio para verificar las mayores cantidades ejecutados hasta la actualidad, se verifica la existencia de muros de concreto armado totalmente construidos, se esta realizando el relleno en estructuras y se verifica ejecutado la excavación, se desconoce la cuantificación de las cantidades ejecutadas. el relleno esta a nivel de -0.30 de la subrasante y Se recomienda incluir un informe fotográfico de ANTES y DURANTE de las actividades ejecutadas

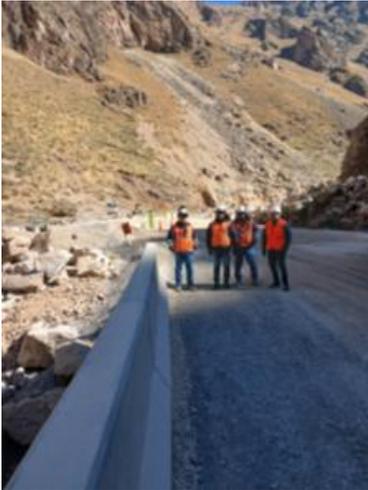
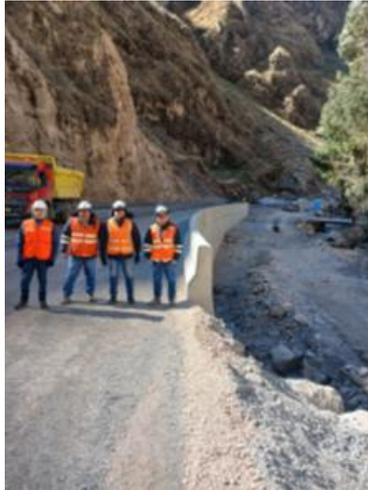
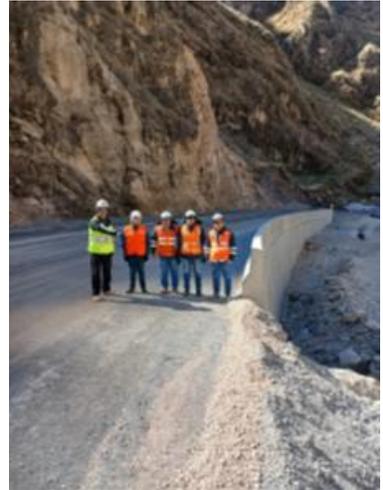
9

PROGRESIVA KM. 24+292.70 (final de Muros)
VISITA DE CONSTATAACION (DURANTE) DE MAYORES CANTIDADES EN EL TRAMO 2 : MAYORES CANTIDADES PARA MURO DE DEFENSA RIVEREÑA EN ZONA ARQUEOLOGICA

En la progresiva Km. 24+292.70 se realiza visita de constatación de mayores cantidades, acompañado por el Ing. Alvaro Portugal, residente y Ing. Juan huamán, Especialista de Producción por el Contratista y el Ing. Cesar Torres, especialista de Estructura y Obras de arte de la Supervisión suficientemente autorizado por el Jefe de Supervisión y el Ing. Cristiam Rios por PROVIAS NACIONAL Se realiza la visita al sitio para verificar las mayores cantidades ejecutados hasta la actualidad, se verifica la existencia de muros de concreto armado totalmente construidos, se esta realizando el relleno en estructuras y se verifica ejecutado la excavación, se desconoce la cuantificación de las cantidades ejecutadas. El relleno esta a nivel de - 0,50 metro de la subrasante, y Se recomienda incluir un informe fotográfico de ANTES y DURANTE de las actividades ejecutadas

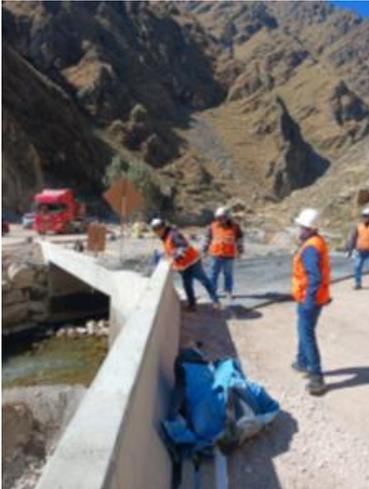
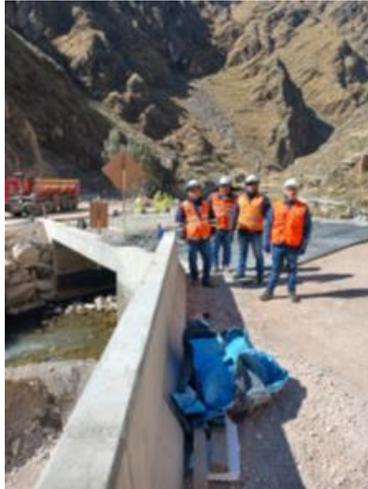
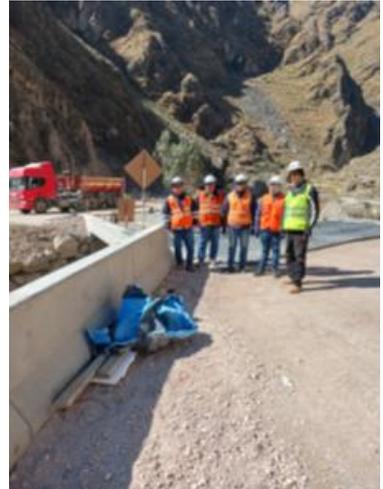
10

PROGRESIVA KM. 24+370 (Inicio de Muros)
VISITA DE CONSTATAACION (DURANTE) DE MAYORES CANTIDADES EN EL TRAMO 2 : MAYORES CANTIDADES PARA MURO DE DEFENSA RIVEREÑA EN ZONA ARQUEOLOGICA

En la progresiva Km. 24+370 En la Progresiva se realiza visita de constatación de mayores cantidades, acompañado por el Ing. Alvaro Portugal, residente y Ing. Juan huamán, Especialista de Producción por el Contratista y el Ing. Cesar Torres, especialista de Estructura y Obras de arte de la Supervisión suficientemente autorizado por el Jefe de Supervisión y el Ing. Cristiam Rios por PROVIAS NACIONAL Se realiza la visita al sitio para verificar las mayores cantidades ejecutados hasta la actualidad, se verifica la existencia de muros de concreto armado totalmente construidos, se esta realizando el relleno en estructuras y se verifica ejecutado la excavación, se desconoce la cuantificación de las cantidades ejecutadas. el relleno esta a nivel de -0.50 de la subrasante y Se recomienda incluir un informe fotográfico de ANTES y DURANTE de las actividades ejecutadas

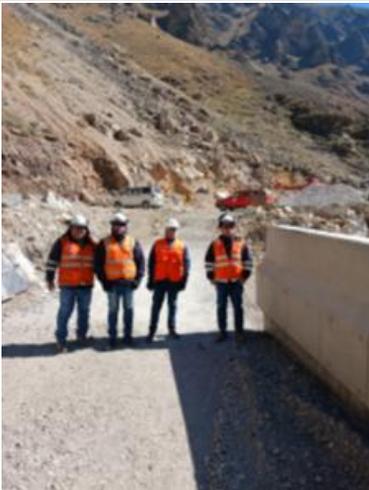
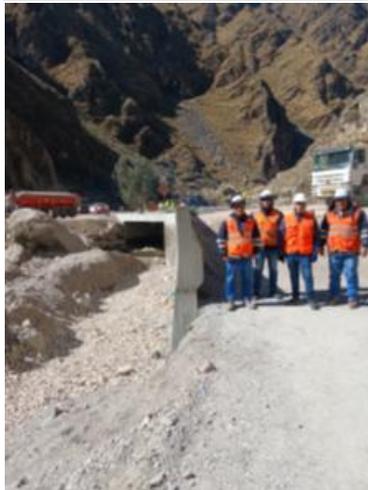
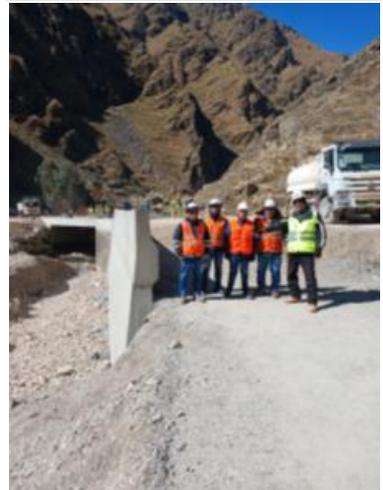
11

PROGRESIVA KM. 24+392. (final de Muros)
VISITA DE CONSTATAACION (DURANTE) DE MAYORES CANTIDADES EN EL TRAMO 2 : MAYORES CANTIDADES PARA MURO DE DEFENSA RIVEREÑA EN ZONA ARQUEOLOGICA

En la progresiva Km. 24+392 se realiza visita de constatación de mayores cantidades, acompañado por el Ing. Alvaro Portugal, residente y Ing. Juan huamán, Especialista de Producción por el Contratista y el Ing. Cesar Torres, especialista de Estructura y Obras de arte de la Supervisión suficientemente autorizado por el Jefe de Supervisión y el Ing. Cristiam Rios por PROVIAS NACIONAL Se realiza la visita al sitio para verificar las mayores cantidades ejecutados hasta la actualidad, se verifica la existencia de muros de concreto armado totalmente construidos, se esta realizando el relleno en estructuras y se verifica ejecutado la excavación, se desconoce la cuantificación de las cantidades ejecutadas. El relleno esta a nivel de - 0,50 metro de la subrasante, y Se recomienda incluir un informe fotográfico de ANTES y DURANTE de las actividades ejecutadas
