BITACORA ELECTRÓNICA DE OBRA

Confirma Bitacora: Si	Nro Informe: 034 CON T68- 2023	Fecha Informe: 05 - 08 - 2023	Nombre De La Obra: Mejoramiento de la Carretera Santa María- Santa Teresa - Puente Hidroeléctrica Machu Picchu Carretera	Personal Encargado: NATALY SUSI CABALLON PAUCAR		
Foto Bitacora:	Foto Bitacora 2:	Foto Bitacora 3:	Foto Bitacora 4:	Foto Bitacora 5:	Foto Bitacora 6:

INFORME Y/O REPORTE N°034_CONTRATO N°68-2023-MNT. TÚNEL MACHUPICCHU/NSCP.2023.
 CONTRATO DE OBRA: N° 057-2021-MTC/ 20, del 07.06.2021
 EMPRESA CONTRATISTA: CONSORCIO CARRETERA CUSCO
 Obra: "MEJORAMIENTO DE LA CARRETERA SANTA MARÍA - SANTA TERESA - PUENTE HIDROELÉCTRICA MACHUPICCHU, ITEM B.- CONSTRUCCIÓN DE TÚNEL Y ACCESOS".
 Monto Del Contrato: S/ 166,167,111.89 INCLUYE IGV
 Nuevo Monto Contractual: S/ 169,403,678.35 INCLUYE IGV: este monto es incluido y deducido por los Adicionales y deductivos vinculantes aprobados según RD.
 Plazo de Ejecución Contractual: 900 dc
 Inicio del Plazo Contractual: 23 de junio del 2021
 Término del Plazo Contractual: 9 de diciembre del 2023
 Suspensión de Plazo: 123 dc
 Nuevo Termino del Plazo: 31 de mayo del 2024
 SUPERVISOR: CONSORCIO SUPERVISOR SANTA TERESA
 CONTRATO DE

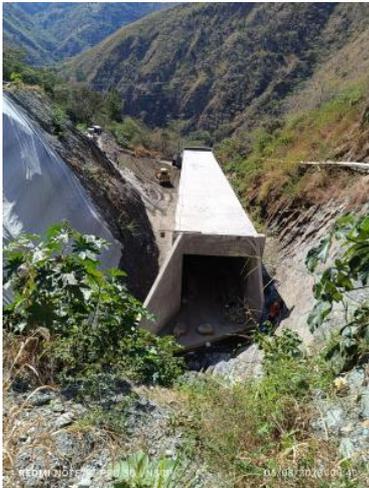
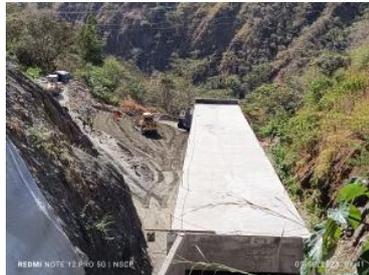
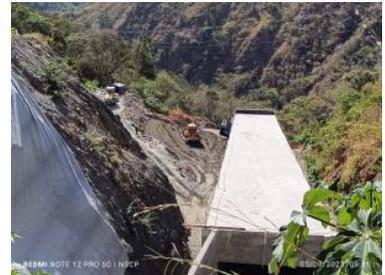
PROGRESIVA: KM6+200.
RELLENO Y COMPACTADO DEL LADO LATERAL IZQUIERDO DE ALCANTARILLA MCA 5x5M.
TRANSPORTE DE MATERIAL DE RELLENO DEL ÁREA DE ACOPIO UBICADO EN EL KM4+980 HASTA ESTA EL KM6+200.

SE APRECIA EL RELLENO Y COMPACTADO CON MATERIAL ZARANDEADO EN EL LADO LATERAL IZQUIERDO DE LA ALCANTARILLA MCA DE 5x5M.
MO: 1INGENIERO ESPECIALISTA DE HIDROLOGÍA DE LA SUPERVISIÓN, 1 INGENIERO ASISTENTE DE PRODUCCIÓN, 2 CAPATAZ, 7 OPERADORES, 2 OFICIALES, 2PEONES. 1 VIGÍA.
EM: 1 TRACTOR SOBRE ORUGA, 1 RODILLO LISO VIBRATORIO, 1 COMPACTADORA TIPO CANGURO, 4 VOLQUETES.

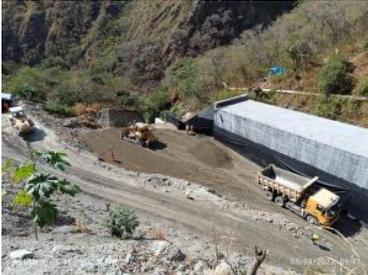
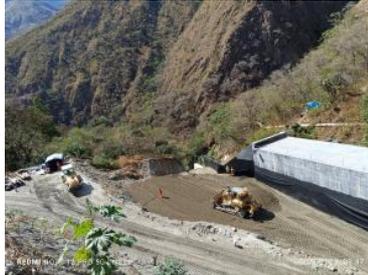
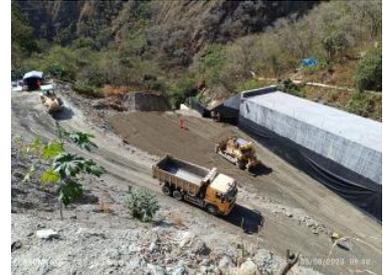
PROGRESIVA: KM6+200.

RELLENO Y COMPACTADO DEL LADO LATERAL IZQUIERDO DE ALCANTARILLA MCA 5x5M.

SE APRECIA EL RELLENO Y COMPACTADO CON MATERIAL ZARANDEADO EN EL LADO LATERAL IZQUIERDO DE LA ALCANTARILLA MCA DE 5x5M.

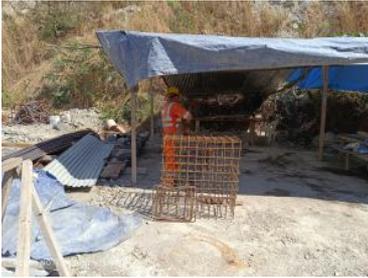
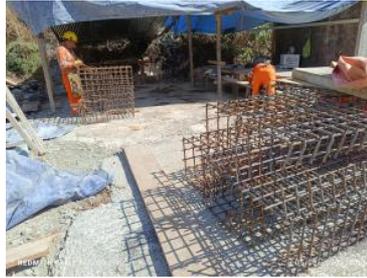
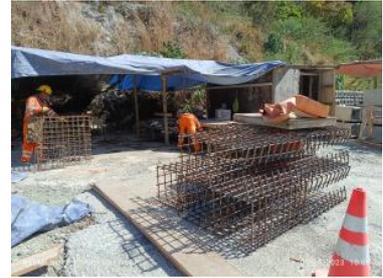
PROGRESIVA KM4+980
TALLER DE CARPINTERÍA METÁLICA
DISPOSICIÓN DE ACERO, ENCOFRADO, VACIADO DE MÓDULOS CAJAS CAZ PREFABRICADOS.
DISPOSICIÓN DE ACERO DE CAJAS DE ARQUETAS DE REGISTRO DE AGUAS DE FILTRACIÓN Y DE
ARQUETAS SIFÓNICAS.

DISPOSICIÓN DE ACERO, ENCOFRADO Y VACIADO DE CONCRETO PARA CAJAS CAZ
PREFABRICADOS (10 UNIDADES AL DÍA).
DISPOSICIÓN DE ACERO (EN EL KM4+980), ENCOFRADO Y VACIADO (ISITU) DE CAJAS DE
ARQUETAS DE REGISTRO DE AGUAS DE FILTRACIÓN Y CAJAS DE ARQUETAS SIFÓNICAS.
MO: 1 PREVENCIÓNISTA, 1 CAPATAZ, 2 OFICIALES EN CARPINTERÍA METÁLICA, 2 OPERARIOS EN
CARPINTERÍA METÁLICA, 2 OFICIALES EN CARPINTERÍA MADERA, 2 OFICIALES EN VACIADO DE
CONCRETO, 1 OPERARIO, 1 OPERADOR.
EM: 1 MIXER, 4 AMOLADORAS, 1 VIBRADOR PARA CONCRETO, HERRAMIENTAS MANUALES.

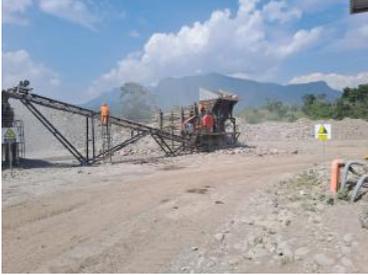
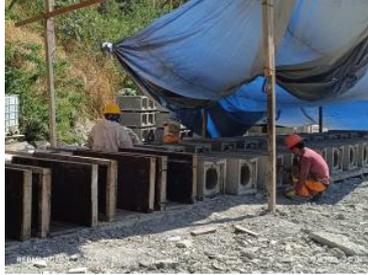
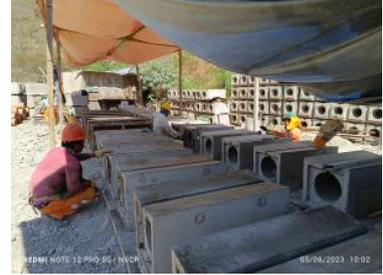
PROGRESIVA KM4+980
TALLER DE CARPINTERÍA METÁLICA
DISPOSICIÓN DE ACERO, ENCOFRADO, VACIADO DE MÓDULOS CAJAS CAZ PREFABRICADOS.
DISPOSICIÓN DE ACERO DE CAJAS DE ARQUETAS DE REGISTRO DE AGUAS DE FILTRACIÓN Y DE ARQUETAS SIFÓNICAS.

DISPOSICIÓN DE ACERO, ENCOFRADO Y VACIADO DE CONCRETO PARA CAJAS CAZ PREFABRICADOS (10 UNIDADES AL DÍA).
DISPOSICIÓN DE ACERO (EN EL KM4+980), ENCOFRADO Y VACIADO (ISITU) DE CAJAS DE ARQUETAS DE REGISTRO DE AGUAS DE FILTRACIÓN Y CAJAS DE ARQUETAS SIFÓNICAS.
MO: 1 PREVENCIONISTA, 1 CAPATAZ, 2 OFICIALES EN CARPINTERÍA METÁLICA, 2 OPERARIOS EN CARPINTERÍA METÁLICA, 2 OFICIALES EN CARPINTERÍA MADERA, 2 OFICIALES EN VACIADO DE CONCRETO, 1 OPERARIO, 1 OPERADOR.
EM: 1 MIXER, 4 AMOLADORAS, 1 VIBRADOR PARA CONCRETO, HERRAMIENTAS MANUALES.

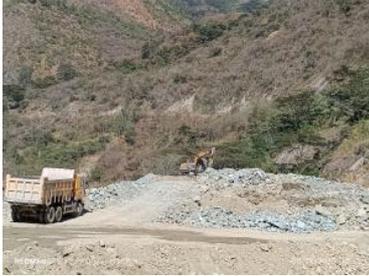
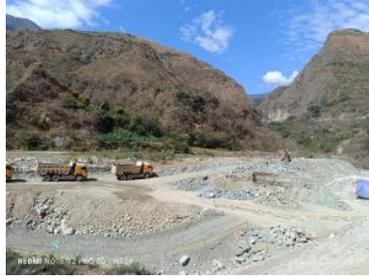
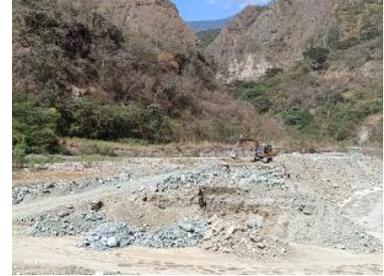
DME KM4+980
ACOPIO DE MATERIA EXCAVADO DE LA ROCA TIPO V DEL PORTAL DE SALIDA.
EXPLANACIÓN DEL MATERIAL EXCAVADO DE LA ROCA TIPO V DEL PORTAL DE SALIDA.

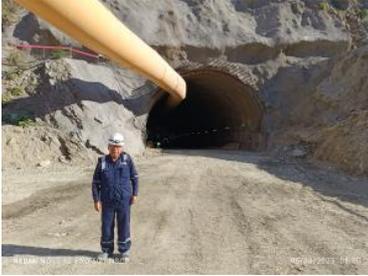
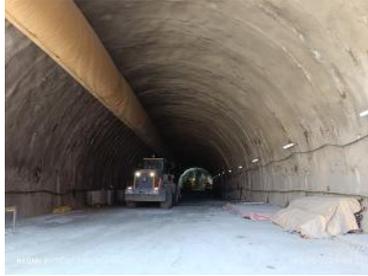
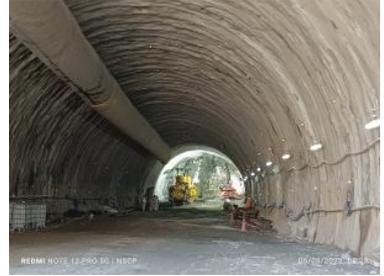
PROGRESIVA: KM7+917.70
INSTALACIÓN DE MICROPILOTES EN BÓVEDA DEL TÚNEL.

SE APRECIA LA INSTALACIÓN DE MICROPILOTES EN BÓVEDA DEL PORTAL DE SALIDA HACIA LA BAHÍA, DE LONGITUD DE 12M, DISTANTES TRANSVERSALMENTE A CADA 30CM DESDE SUE EJE. SE APRECIA LA INSPECCIÓN DE LAS ACTIVIDADES POR LA SUPERVISIÓN.
MO: 1 INGENIERO ESPECIALISTA DE GEOLOGÍA DE LA SUPERVISIÓN, 1 CAPATAZ, 3 OPERADORES, 1 OPERARIO, 4 OFICIALES, 1 TÉCNICO ELECTRICISTA, 1 MECÁNICO, 1 VIGÍA.
EM: 1 JUMBO, 1 TELEHANDLER, 38 UNIDADES DE MICROPILOTES, 1 CARGADOR FRONTAL, HERRAMIENTAS MANUALES.

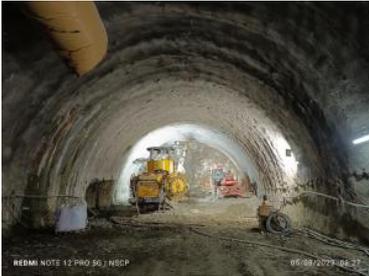
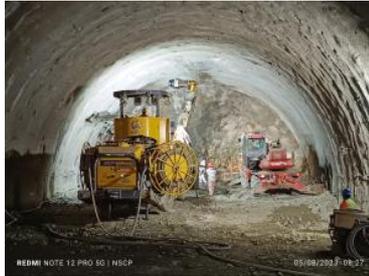
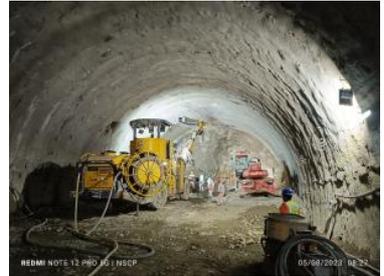
PROGRESIVA: KM7+917.70
INSTALACIÓN DE MICROPILOTES EN BÓVEDA DEL TÚNEL.

SE APRECIA LA INSTALACIÓN DE MICROPILOTES EN BÓVEDA DEL PORTAL DE SALIDA HACIA LA BAHÍA, DE LONGITUD DE 12M, DISTANTES TRANSVERSALMENTE A CADA 30CM DESDE SUE EJE. SE APRECIA LA INSPECIÓN DE LAS ACTIVIDADES POR LA SUPERVISIÓN.
MO: 1 INGENIERO ESPECIALISTA DE GEOLOGÍA DE LA SUPERVISIÓN, 1 CAPATAZ, 3 OPERADORES, 1 OPERARIO, 4 OFICIALES, 1 TÉCNICO ELECTRICISTA, 1 MECÁNICO, 1 VIGÍA.
EM: 1 JUMBO, 1 TELEHANDLER, 38 UNIDADES DE MICROPILOTES, 1 CARGADOR FRONTAL, HERRAMIENTAS MANUALES.

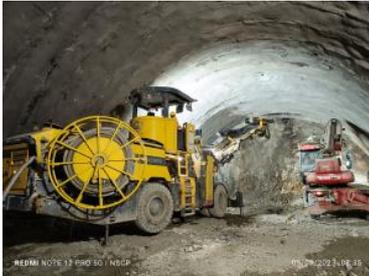
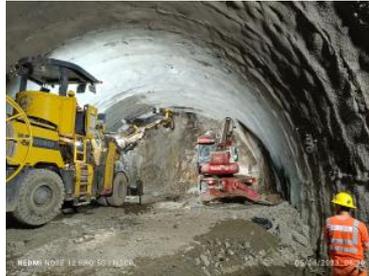
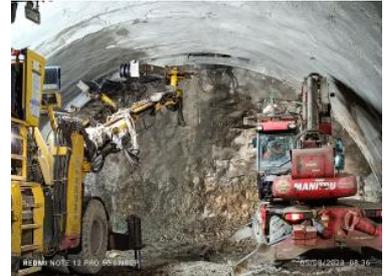
PROGRESIVA: KM7+917.70
INSTALACIÓN DE MICROPILOTES EN BÓVEDA DEL TÚNEL.

SE APRECIA LA INSTALACIÓN DE MICROPILOTES EN BÓVEDA DEL PORTAL DE SALIDA HACIA LA BAHÍA, DE LONGITUD DE 12M, DISTANTES TRANSVERSALMENTE A CADA 30CM DESDE SUE EJE. SE APRECIA LA INSPECCIÓN DE LAS ACTIVIDADES POR LA SUPERVISIÓN.
MO: 1 INGENIERO ESPECIALISTA DE GEOLOGÍA DE LA SUPERVISIÓN, 1 CAPATAZ, 3 OPERADORES, 1 OPERARIO, 4 OFICIALES, 1 TÉCNICO ELECTRICISTA, 1 MECÁNICO, 1 VIGÍA.
EM: 1 JUMBO, 1 TELEHANDLER, 38 UNIDADES DE MICROPILOTES, 1 CARGADOR FRONTAL, HERRAMIENTAS MANUALES.

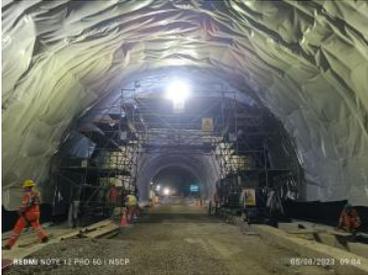
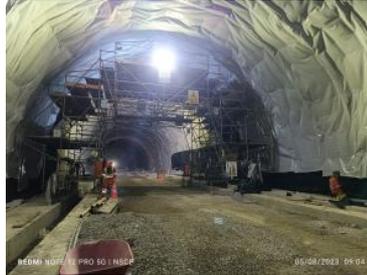
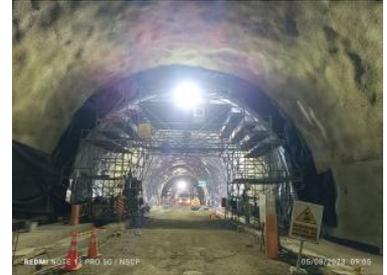
PROGRESIVA: KM7+012.
INSTALACIÓN GEOTEXTIL, LAMINA DE IMPERMEABILIZACIÓN DE 2MM, TUBERÍA DE \varnothing 110MM.

SE APRECIA TENDIDO DEL GEOTEXTIL, RECUBIERTA POR LA LAMINA IMPERMEABILIZANTE DE 2MM Y LA INSTALACIÓN DE TUBERÍA DE \varnothing 110MM; PARA LA EJECUCIÓN DE ESTAS ACTIVIDADES SE CUENTA CON LOS EQUIPOS Y MAQUINARIAS NECESARIAS Y UN ANDAMIO DESLIZANTE DE 5M. EL GEOTEXTIL SE AVANZO EN EL LADO AXIAL DERECHO HASTA EL KM7+035, MÁS EL LADO AXIAL IZQUIERDO FALTA INSTALAR. EL ANDAMIO SE ENCUENTRA UBICADO EN EL KM7+012.

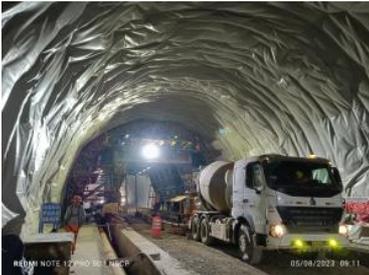
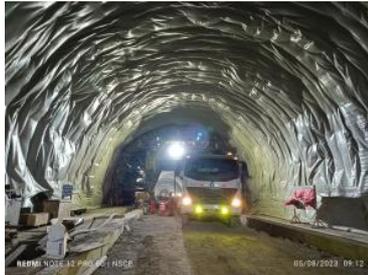
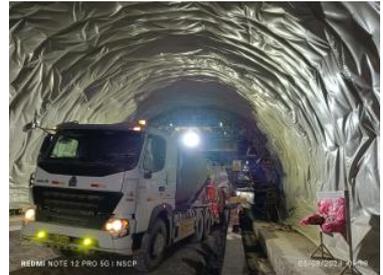
PROGRESIVA: KM6+935.13-KM6+947.03
VACIADO DE CONCRETO F'C=300KG/CM PARA REVESTIMIENTO DEL TÚNEL.

VACIADO DE CONCRETO REVESTIMIENTO F'C=300KG/CM3 DEL TÚNEL DEL KM6+935.13-KM6+947.03 (SECCIÓN DEL ENCOFRADO DEL ANDAMIO DESLIZANTE DE 12M-PAVIMENTADORA DE CONCRETO), PREVIA AUTORIZACIÓN RESPECTIVA DE LA SUPERVISIÓN SE PROCEDERÁ A VACIAR EL CONCRETO.

EL VACIADO DEL CONCRETO DE REVESTIMIENTO INICIO A LA 2AM.

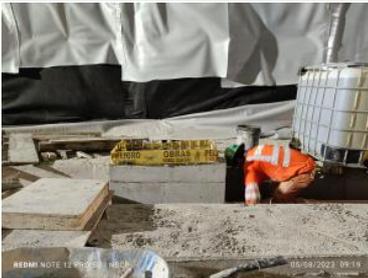
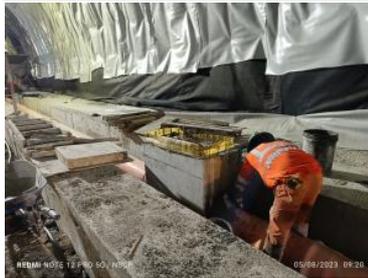
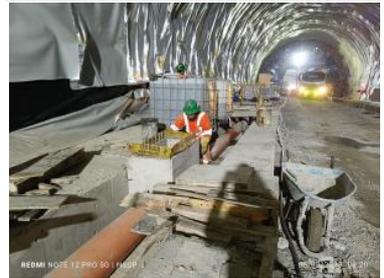
PROGRESIVA: KM6+991.75

DESENCOFRADO, SOLAQUEO DE CAJAS DE ARQUETAS PARA EL DRENAJE AGUAS DE INFILTRACIÓN.

DESENCOFRADO DE CAJAS DE ARQUETAS PARA EL DRENAJE AGUAS DE INFILTRACIÓN DE TRASDÓS TUBERÍA DE \varnothing 150MM UNIENDO CON LA TUBERÍA LONGITUDINAL DE \varnothing 300MM EN LA PARTE LATERAL DERECHA DEL TÚNEL.

REFORZAMIENTO DE LAS UNIONES ENTRE LA TUBERÍA DE \varnothing 300MM Y LA CAJAS DE ARQUETAS. ESTAS ACTIVIDADES TAMBIÉN SE REALIZO EN LA CAJA DE ARQUETA UBICADA EN EL KM6+965.

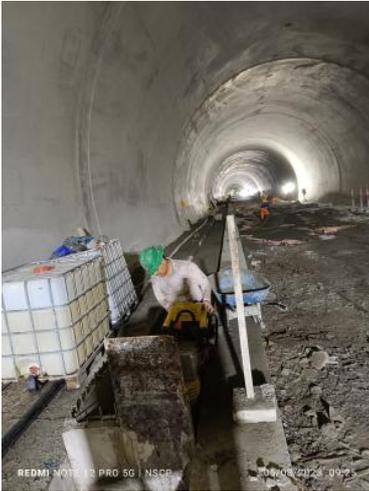
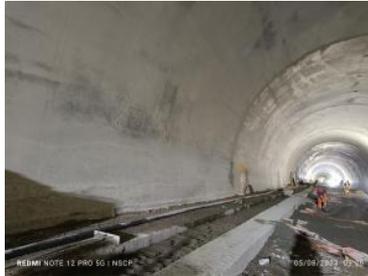
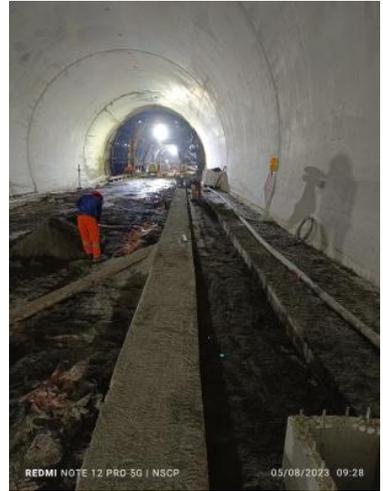
PROGRESIVA: KM6 +865-KM6+915
RELLENO, COMPACTADO DEL DRENAJE.

SE APRECIA EL RELLENO Y COMPACTADO DE DREN DEL LADO LATERAL DERECHO DE TÚNEL, REALIZADO DESDE EL KM6 +865 HASTA KM6+915.
MO: 1 OPERARIO, 1 PEÓN.
EM: 1 COMPACTADORA TIPO CANGURO, HERRAMIENTAS MANUALES.

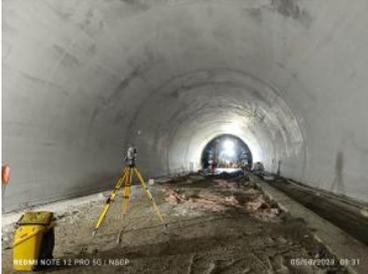
PROGRESIVA: KM 6+875
ESCANEADO DEL CONCRETO DE REVESTIMIENTO.

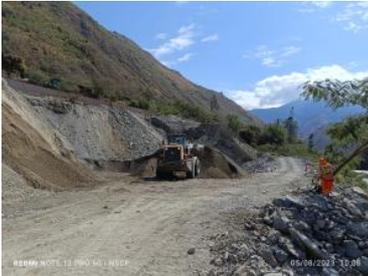
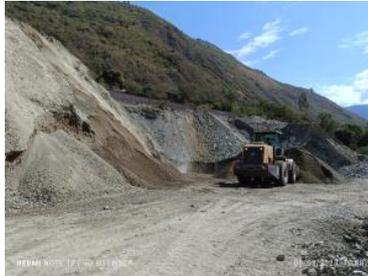
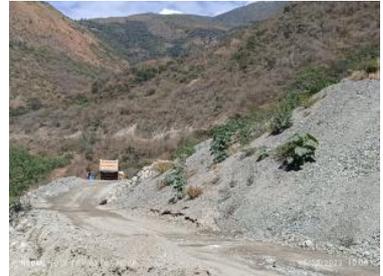
PROGRESIVA: KM4+980.
ZARANDEO DE MATERIAL EXCAVADO PARA RELLENO.
ELIMINACIÓN DE MATERIAL RESIDUAL DEL ZARANDEO.
TRANSPORTE DE MATERIAL PARA RELLENO DE ALCANTARILLA.

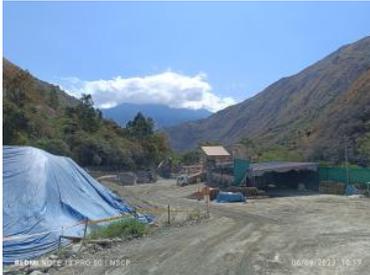
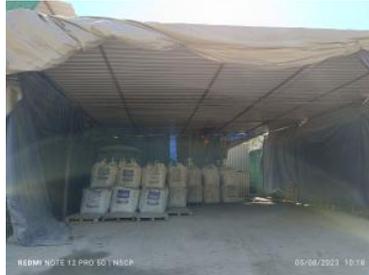
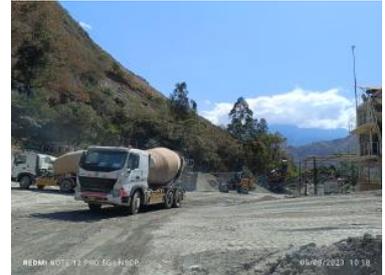
PROGRESIVA: KM4+980
 PLANTA DE CONCRETO
 PREPARACIÓN CONCRETO PARA VACIADO DE MÓDULOS CAJAS CAZ PREFABRICADOS.
 PREPARACIÓN DE CONCRETO F'C=300KG/CM3 PARA EL REVESTIMIENTO DEL TÚNEL.

SE PRODUCE CONCRETO PARA VACIAR CAJAS CAZ PREFABRICADOS (10 UNIDADES AL DÍA).
 PRODUCCIÓN DE CONCRETO F'C=300KG/CM3 PARA EL REVESTIMIENTO DEL TÚNEL, CON SU RESPECTIVO CONTROL DE CALIDAD.

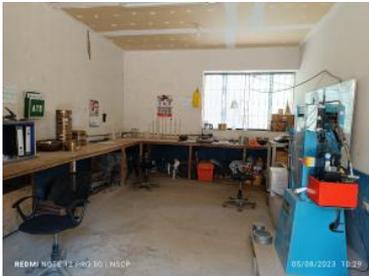
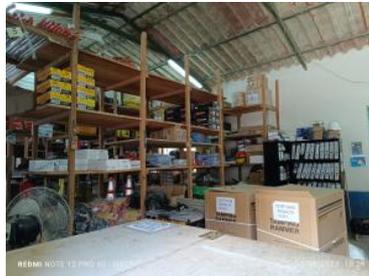
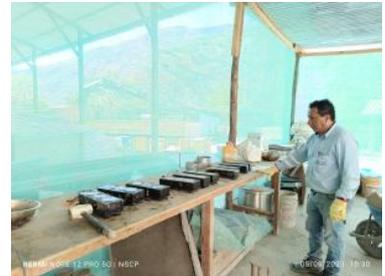
PROGRESIVA: KM4+980
LABORATORIO DE CONCRETO, SUELOS Y PAVIMENTO, ALMACÉN DE OBRA DEL CONTRATISTA .

EL CONTRATISTA CUMPLE CON LOS EQUIPOS DE LABORATORIO OFERTADOS. TAMBIEN SE APRECIA EL ALMACEN DE OBRA.
