BITACORA ELECTRÓNICA DE OBRA

NUMERO DE INFORME No. 0148-2023
 CONTRATO DE OBRA: No. 127-2018-MTC/ 20
 EMPRESA CONTRATISTA: CHINA RAILWAY 20 BUREAU GROUP CORPORATION
 OBRA: "CONSERVACIÓN POR NIVELES DE SERVICIO Y OPERACIÓN DEL CORREDOR VIAL; HUANUCO- LA UNION- HUALLANCA –DV. ANTAMINA – EMP.PE 3N" (TINGO CHICO) - NUEVAS FLORES - LLATA- ANTAMINA - TRAMO 1 LONGITUD: 52.92 KMS.
 MONTO DEL CONTRATO : S/ 1,241,495,685.46 INCLUYE IGV
 MONTO DEL CONTRATO TRAMO 1 (OI-1) ; S/ 323,942,616.32 Nuevo Monto del Presupuesto OI-1 S/ 395 427 697,64,Inc. I.G.V con precios a junio 2018
 SUPERVISOR: CONSORCIO SUPERVISOR LOUIS BERGER - HOB
 CONTRATO DE CONSULTORIA DE OBRA N° 144 -2018-MTC/20.2
 MONTO DEL CONTRATO DE CONSULTORIA: S/. 123,625,905,13 INCLUYE IGV
 MONTO ASIGNADO AL PRIMER TRAMO (PRIMER EQUIPO) : S/ 27,450,314.74 INCLUYE IGV LA OBRA
 ACTUALMENTE SE ENCUENTRA EN EJECUCION

- VISITA DE CONSTATAACION DE ACTIVIDADES EJECUTADAS O NO DEL ADICIONAL No.. 27 (MEJORAMIENTOS DE SUELOS POR NUEVOS SECTORES EVALUADOS - TRAMO1)

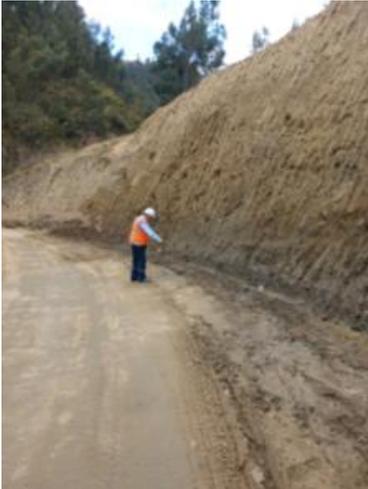
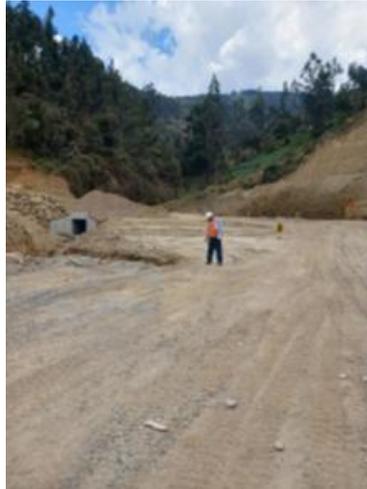
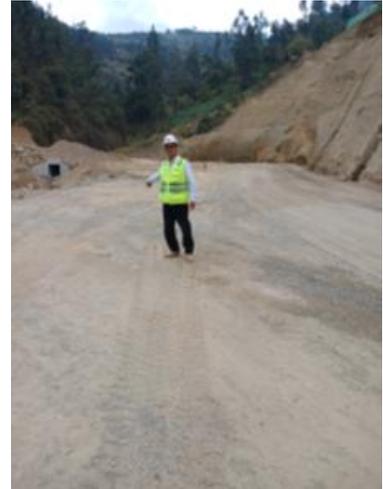
PROGRESIVA KM. 23+430 AL KM. 23+510 (SECTOR 1)
VISITA DE VERIFICACION DE ACTIVIDADES EJECUTADAS DE MEJORAMIENTOS DE SUELOS POR NUEVOS SECTORES EVALUADOS - TRAMO 1 (PROPUESTA ADICIONAL No. 27) (SECTOR 1)

En las progresivas Km. 23+430 al Km. 23+510 Se realiza visita de verificación , seguimiento y monitoreo, realizando el recorrido en forma progresiva, donde se verifica las actividades ejecutadas hasta la actualidad de mejoramientos de suelos en el sector 1 propuesto en la Variación No. 27 "VARIACION DE METRADOS DE MEJORAMIENTO DE SUELOS POR NUEVOS SECTORES EVALUADOS -TRAMO 1" acompañado por el Técnico Francisco Inga por la Supervisión para verificar las actividades ejecutadas en el sitio donde se propone mejoramientos de suelos a nivel de subrasante, actualmente el sitio se mantiene a nivel de terreno natural y se VERIFICA en el sector 1(CARRIL IZQUIERDO) que hasta la fecha NO se ha realizado ninguna actividad de MEJORAMIENTOS DE SUELOS en esos lugares, de acuerdo a las actividades a ejecutar en el presupuesto del adicional No. 27 propuesto.

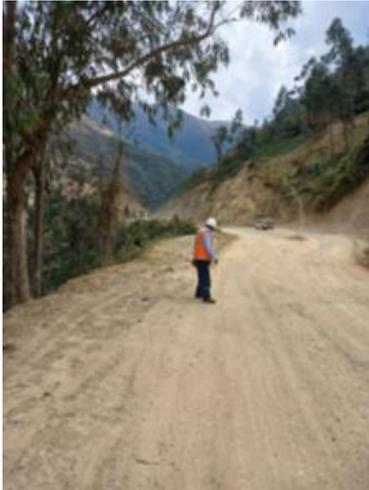
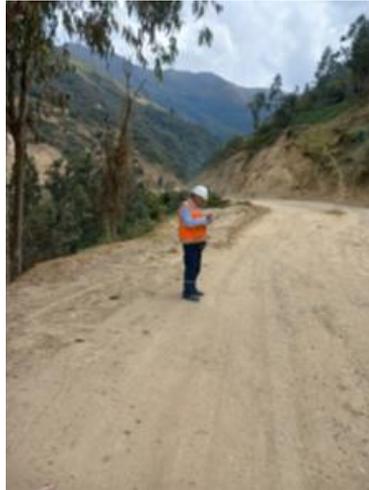
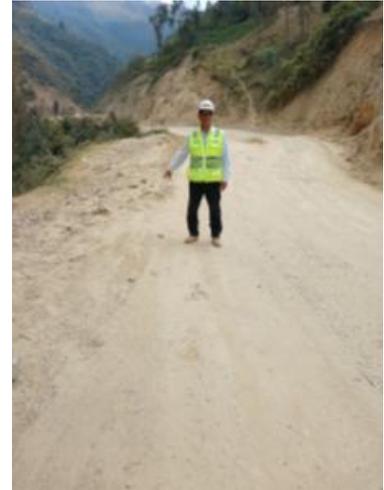
PROGRESIVA KM. 27+680 AL KM. 27+760 (SECTOR 2)
VISITA DE VERIFICACION DE ACTIVIDADES EJECUTADAS DE MEJORAMIENTOS DE SUELOS POR
NUEVOS SECTORES EVALUADOS - TRAMO 1 (PROPUESTA ADICIONAL No. 27) (SECTOR 2)

En las progresivas Km. 27+680 al Km. 27+760 Se realiza visita de verificación , seguimiento y monitoreo, realizando el recorrido en forma progresiva, donde se verifica las actividades ejecutadas hasta la actualidad de mejoramientos de suelos en el sector 2 propuesto en la Variación No. 27 "VARIACION DE METRADOS DE MEJORAMIENTO DE SUELOS POR NUEVOS SECTORES EVALUADOS -TRAMO 1" acompañado por el Técnico Francisco Inga por la Supervisión para verificar las actividades ejecutadas en el sitio donde se propone mejoramientos de suelos a nivel de subrasante, actualmente el sitio se mantiene a nivel de terreno natural y se VERIFICA en el sector 2(CARRIL IZQUIERDO) que hasta la fecha NO se ha realizado ninguna actividad de MEJORAMIENTOS DE SUELOS en esos lugares, de acuerdo a las actividades a ejecutar en el presupuesto del adicional No. 27 propuesto.

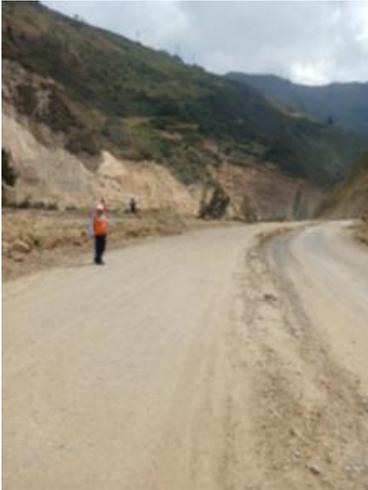
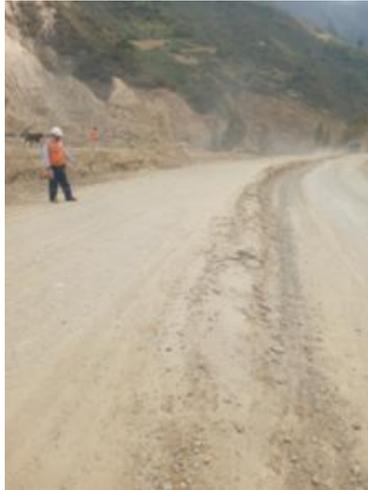
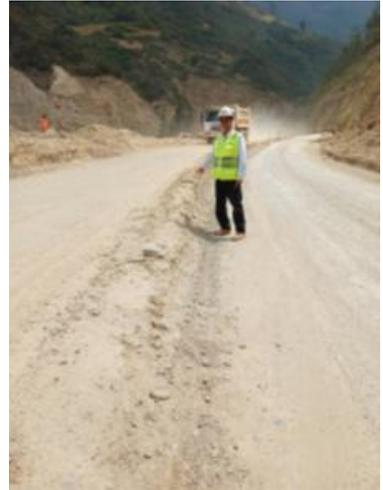
PROGRESIVA KM. 27+760 AL KM. 27+860 (SECTOR 3)
VISITA DE VERIFICACION DE ACTIVIDADES EJECUTADAS DE MEJORAMIENTOS DE SUELOS POR NUEVOS SECTORES EVALUADOS - TRAMO 1 (PROPUESTA ADICIONAL No. 27) (SECTOR 3)

En las progresivas Km. 27+760 al Km. 27+860 Se realiza visita de verificación , seguimiento y monitoreo, realizando el recorrido en forma progresiva, donde se verifica las actividades ejecutadas hasta la actualidad de mejoramientos de suelos en el sector 3 propuesto en la Variación No. 27 "VARIACION DE METRADOS DE MEJORAMIENTO DE SUELOS POR NUEVOS SECTORES EVALUADOS -TRAMO 1" acompañado por el Técnico Francisco Inga por la Supervisión para verificar las actividades ejecutadas en el sitio donde se propone mejoramientos de suelos a nivel de subrasante, actualmente el sitio se mantiene a nivel de terreno natural y se VERIFICA en el sector 3(CARRIL IZQUIERDO) que hasta la fecha NO se ha realizado ninguna actividad de MEJORAMIENTOS DE SUELOS en esos lugares, de acuerdo a las actividades a ejecutar en el presupuesto del adicional No. 27 propuesto.

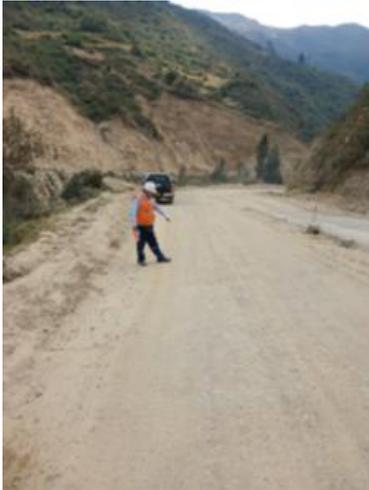
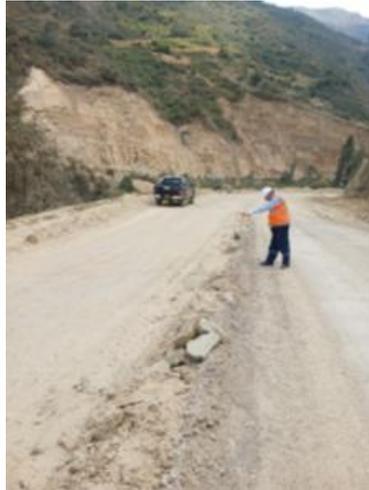
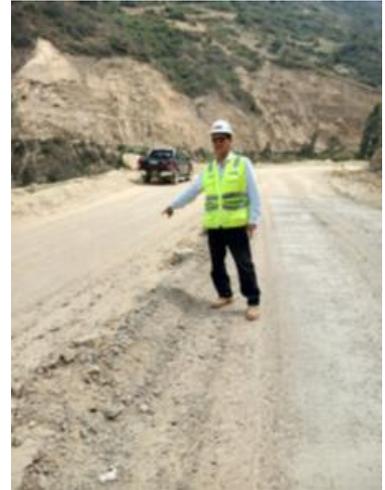
PROGRESIVA KM. 27+860 AL KM. 27+875 (SECTOR 4)
VISITA DE VERIFICACION DE ACTIVIDADES EJECUTADAS DE MEJORAMIENTOS DE SUELOS POR NUEVOS SECTORES EVALUADOS - TRAMO 1 (PROPUESTA ADICIONAL No. 27) (SECTOR 4)

En las progresivas Km. 27+860 al Km. 27+875 Se realiza visita de verificación , seguimiento y monitoreo, realizando el recorrido en forma progresiva, donde se verifica las actividades ejecutadas hasta la actualidad de mejoramientos de suelos en el sector 4 propuesto en la Variación No. 27 “VARIACION DE METRADOS DE MEJORAMIENTO DE SUELOS POR NUEVOS SECTORES EVALUADOS -TRAMO 1” acompañado por el Técnico Francisco Inga por la Supervisión para verificar las actividades ejecutadas en el sitio donde se propone mejoramientos de suelos a nivel de subrasante, actualmente el sitio se mantiene a nivel de terreno natural y se VERIFICA en el sector 4(CARRIL IZQUIERDO) que hasta la fecha NO se ha realizado ninguna actividad de MEJORAMIENTOS DE SUELOS en esos lugares, de acuerdo a las actividades a ejecutar en el presupuesto del adicional No. 27 propuesto.

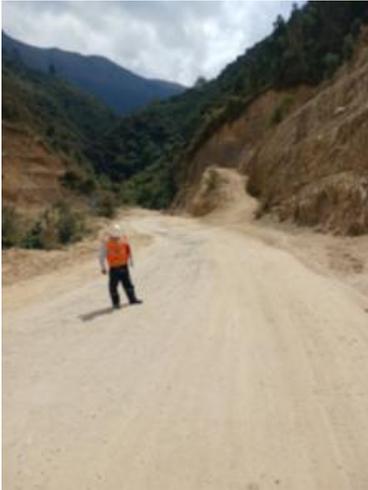
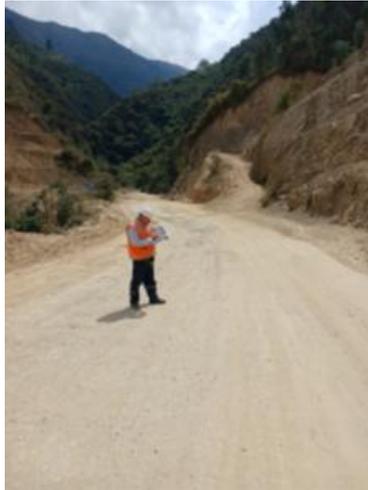
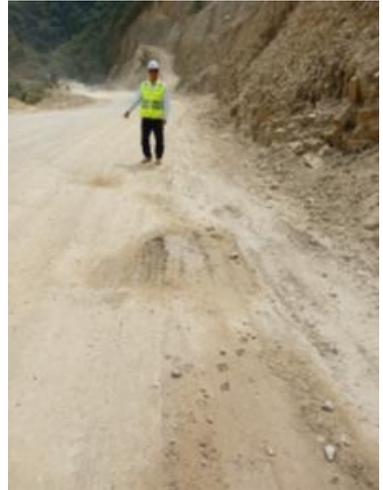
PROGRESIVA KM. 27+945 AL KM. 28+060 (SECTOR 5)
VISITA DE VERIFICACION DE ACTIVIDADES EJECUTADAS DE MEJORAMIENTOS DE SUELOS POR
NUEVOS SECTORES EVALUADOS - TRAMO 1 (PROPUESTA ADICIONAL No. 27) (SECTOR 5)

En las progresivas Km. 27+945 al Km. 28+060 Se realiza visita de verificación , seguimiento y monitoreo, realizando el recorrido en forma progresiva, donde se verifica las actividades ejecutadas hasta la actualidad de mejoramientos de suelos en el sector 5 propuesto en la Variación No. 27 "VARIACION DE METRADOS DE MEJORAMIENTO DE SUELOS POR NUEVOS SECTORES EVALUADOS -TRAMO 1" acompañado por el Técnico Francisco Inga por la Supervisión para verificar las actividades ejecutadas en el sitio donde se propone mejoramientos de suelos a nivel de subrasante, actualmente el sitio se mantiene a nivel de terreno natural y se VERIFICA en el sector 5 (CARRIL IZQUIERDO Y CARRIL DERECHO) que hasta la fecha NO se ha realizado ninguna actividad de MEJORAMIENTOS DE SUELOS en esos lugares, de acuerdo a las actividades a ejecutar en el presupuesto del adicional No. 27 propuesto.

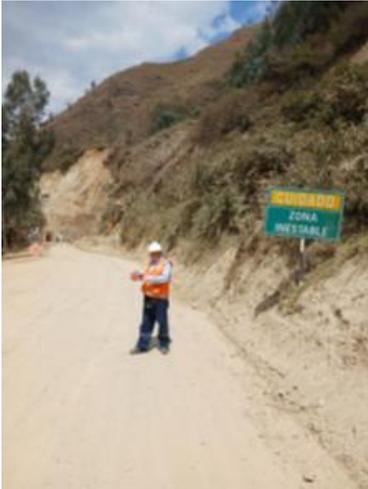
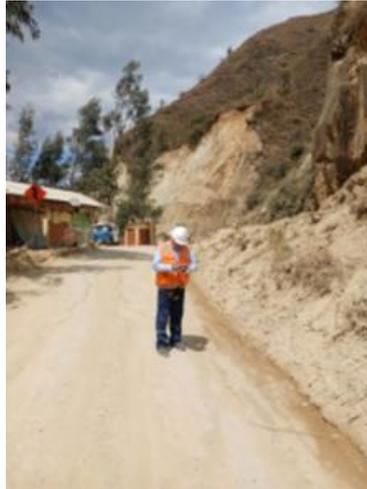
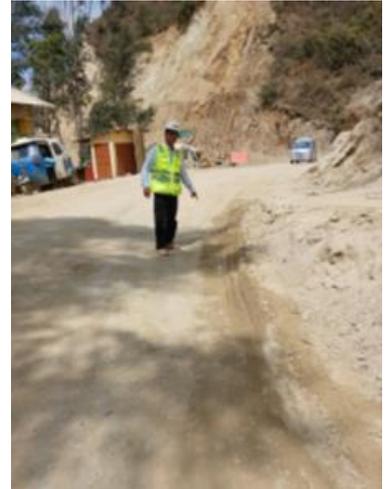
PROGRESIVA KM. 28+520 AL KM. 28+590 (SECTOR 6)
VISITA DE VERIFICACION DE ACTIVIDADES EJECUTADAS DE MEJORAMIENTOS DE SUELOS POR NUEVOS SECTORES EVALUADOS - TRAMO 1 (PROPUESTA ADICIONAL No. 27) (SECTOR 6)

En las progresivas Km. 28+520 al Km. 28+590 Se realiza visita de verificación , seguimiento y monitoreo, realizando el recorrido en forma progresiva, donde se verifica las actividades ejecutadas hasta la actualidad de mejoramientos de suelos en el sector 6 propuesto en la Variación No. 27 "VARIACION DE METRADOS DE MEJORAMIENTO DE SUELOS POR NUEVOS SECTORES EVALUADOS -TRAMO 1" acompañado por el Técnico Francisco Inga por la Supervisión para verificar las actividades ejecutadas en el sitio donde se propone mejoramientos de suelos a nivel de subrasante, actualmente el sitio se mantiene a nivel de terreno natural , en el lugar se observa hundimientos y se VERIFICA en el sector 6 (CARRIL IZQUIERDO Y CARRIL DERECHO) que hasta la fecha NO se ha realizado ninguna actividad de MEJORAMIENTOS DE SUELOS en esos lugares, de acuerdo a las actividades a ejecutar en el presupuesto del adicional No. 27 propuesto.

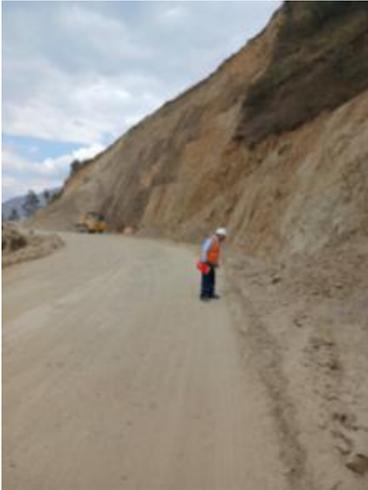
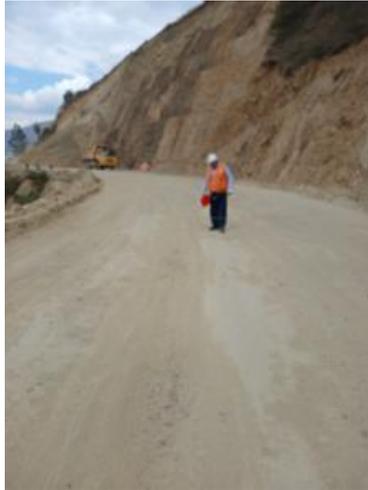
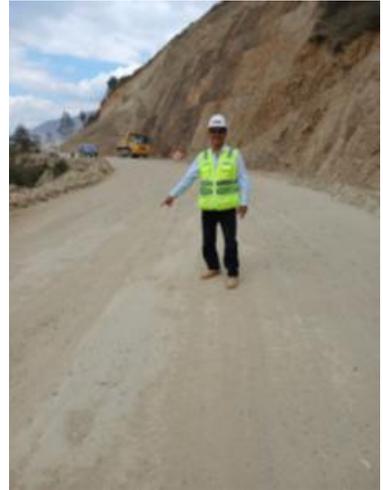
PROGRESIVA KM. 28+880 AL KM. 28+940 (SECTOR 7)
VISITA DE VERIFICACION DE ACTIVIDADES EJECUTADAS DE MEJORAMIENTOS DE SUELOS POR
NUEVOS SECTORES EVALUADOS - TRAMO 1 (PROPUESTA ADICIONAL No. 27) (SECTOR 7)

En las progresivas Km. 28+880 al Km. 28+940 Se realiza visita de verificación , seguimiento y monitoreo, realizando el recorrido en forma progresiva, donde se verifica las actividades ejecutadas hasta la actualidad de mejoramientos de suelos en el sector 7 propuesto en la Variación No. 27 "VARIACION DE METRADOS DE MEJORAMIENTO DE SUELOS POR NUEVOS SECTORES EVALUADOS -TRAMO 1" acompañado por el Técnico Francisco Inga por la Supervisión para verificar las actividades ejecutadas en el sitio donde se propone mejoramientos de suelos a nivel de subrasante, actualmente el sitio se mantiene a nivel de terreno natural y se VERIFICA en el sector 7 (CARRIL IZQUIERDO Y CARRIL DERECHO) que hasta la fecha NO se ha realizado ninguna actividad de MEJORAMIENTOS DE SUELOS en esos lugares, de acuerdo a las actividades a ejecutar en el presupuesto del adicional No. 27 propuesto.

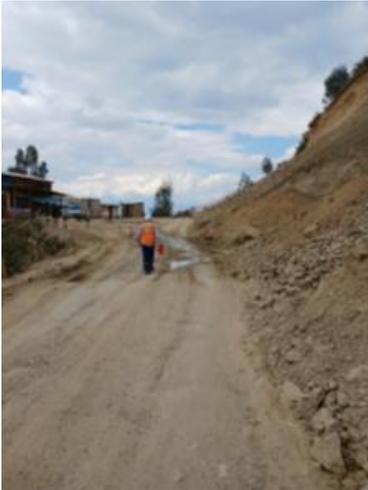
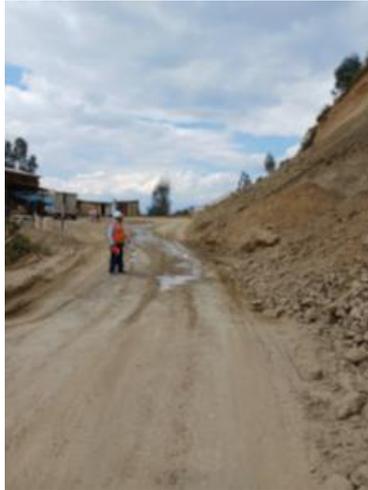
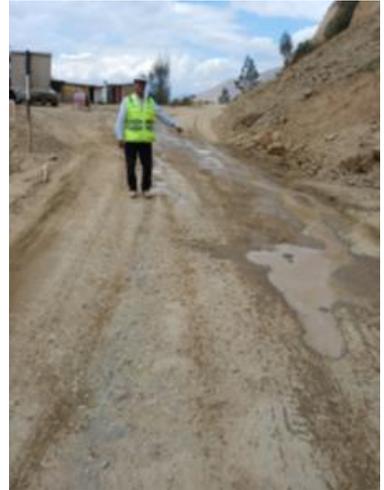
PROGRESIVA KM. 28+960 AL KM. 29+075 (SECTOR 8)
VISITA DE VERIFICACION DE ACTIVIDADES EJECUTADAS DE MEJORAMIENTOS DE SUELOS POR
NUEVOS SECTORES EVALUADOS - TRAMO 1 (PROPUESTA ADICIONAL No. 27) (SECTOR 8)

En las progresivas Km. 28+960 al Km. 29+075 Se realiza visita de verificación , seguimiento y monitoreo, realizando el recorrido en forma progresiva, donde se verifica las actividades ejecutadas hasta la actualidad de mejoramientos de suelos en el sector 8 propuesto en la Variación No. 27 "VARIACION DE METRADOS DE MEJORAMIENTO DE SUELOS POR NUEVOS SECTORES EVALUADOS -TRAMO 1" acompañado por el Técnico Francisco Inga por la Supervisión para verificar las actividades ejecutadas en el sitio donde se propone mejoramientos de suelos a nivel de subrasante, actualmente el sitio se mantiene a nivel de terreno natural y se VERIFICA en el sector 8 (CARRIL IZQUIERDO Y CARRIL DERECHO) que hasta la fecha NO se ha realizado ninguna actividad de MEJORAMIENTOS DE SUELOS en esos lugares, de acuerdo a las actividades a ejecutar en el presupuesto del adicional No. 27 propuesto.

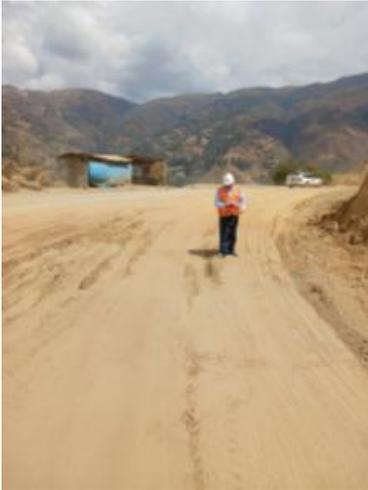
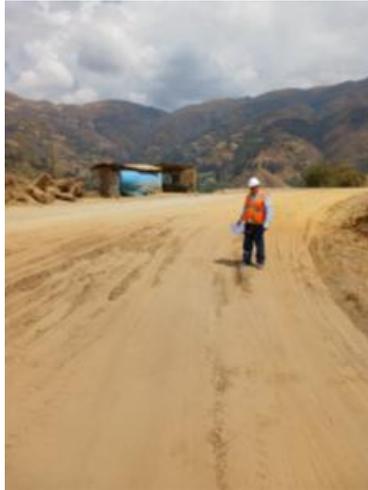
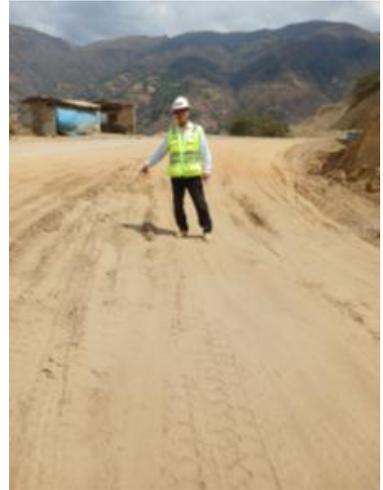
PROGRESIVA KM. 29+255 AL KM. 29+300 (SECTOR 9)
VISITA DE VERIFICACION DE ACTIVIDADES EJECUTADAS DE MEJORAMIENTOS DE SUELOS POR NUEVOS SECTORES EVALUADOS - TRAMO 1 (PROPUESTA ADICIONAL No. 27) (SECTOR 9)

En las progresivas Km. 29+255 al Km. 29+300 Se realiza visita de verificación , seguimiento y monitoreo, realizando el recorrido en forma progresiva, donde se verifica las actividades ejecutadas hasta la actualidad de mejoramientos de suelos en el sector 9 propuesto en la Variación No. 27 "VARIACION DE METRADOS DE MEJORAMIENTO DE SUELOS POR NUEVOS SECTORES EVALUADOS -TRAMO 1" acompañado por el Técnico Francisco Inga por la Supervisión para verificar las actividades ejecutadas en el sitio donde se propone mejoramientos de suelos a nivel de subrasante, actualmente el sitio se mantiene a nivel de terreno natural y se VERIFICA en el sector 9 (CARRIL IZQUIERDO Y CARRIL DERECHO) que hasta la fecha NO se ha realizado ninguna actividad de MEJORAMIENTOS DE SUELOS en esos lugares, de acuerdo a las actividades a ejecutar en el presupuesto del adicional No. 27 propuesto.

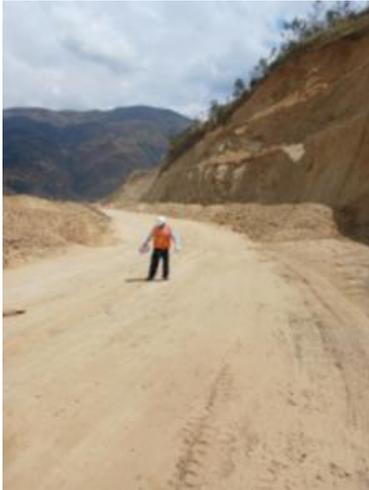
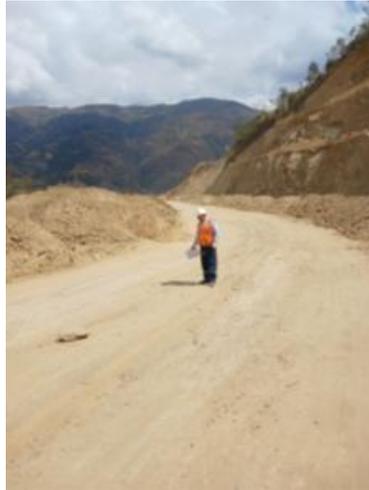
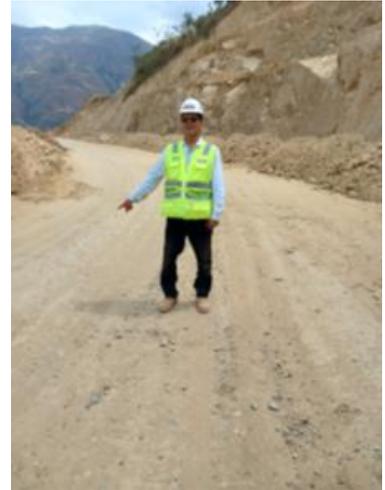
PROGRESIVA KM. 29+300 AL KM. 29+420 (SECTOR 10) }
VISITA DE VERIFICACION DE ACTIVIDADES EJECUTADAS DE MEJORAMIENTOS DE SUELOS POR NUEVOS SECTORES EVALUADOS - TRAMO 1 (PROPUESTA ADICIONAL No. 27) (SECTOR 10)

En las progresivas Km. 29+300 al Km. 29+420 Se realiza visita de verificación , seguimiento y monitoreo, realizando el recorrido en forma progresiva, donde se verifica las actividades ejecutadas hasta la actualidad de mejoramientos de suelos en el sector 10 propuesto en la Variación No. 27 "VARIACION DE METRADOS DE MEJORAMIENTO DE SUELOS POR NUEVOS SECTORES EVALUADOS -TRAMO 1" acompañado por el Técnico Francisco Inga por la Supervisión para verificar las actividades ejecutadas en el sitio donde se propone mejoramientos de suelos a nivel de subrasante, actualmente el sitio se mantiene a nivel de terreno natural y se VERIFICA en el sector 10 (CARRIL IZQUIERDO Y CARRIL DERECHO) que hasta la fecha NO se ha realizado ninguna actividad de MEJORAMIENTOS DE SUELOS en esos lugares, de acuerdo a las actividades a ejecutar en el presupuesto del adicional No. 27 propuesto.

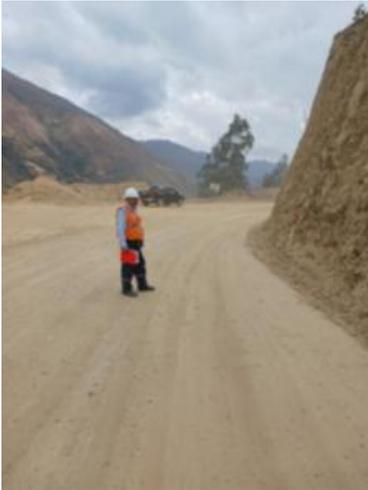
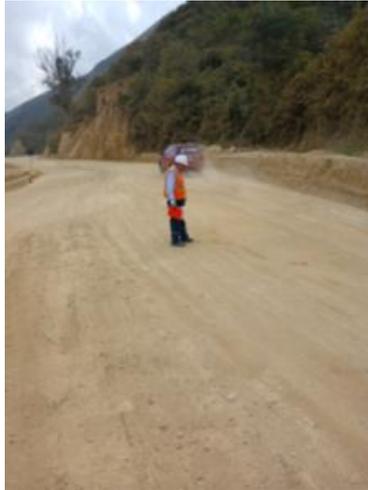
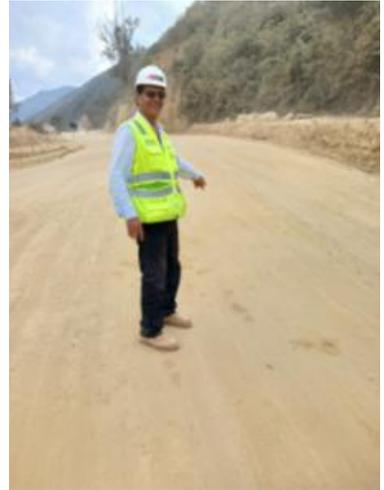
PROGRESIVA KM. 30+300 AL KM. 30+400 (SECTOR 11)
VISITA DE VERIFICACION DE ACTIVIDADES EJECUTADAS DE MEJORAMIENTOS DE SUELOS POR
NUEVOS SECTORES EVALUADOS - TRAMO 1 (PROPUESTA ADICIONAL No. 27) (SECTOR 11)

En las progresivas Km. 30+300 al Km. 30+400 Se realiza visita de verificación , seguimiento y monitoreo, realizando el recorrido en forma progresiva, donde se verifica las actividades ejecutadas hasta la actualidad de mejoramientos de suelos en el sector 11 propuesto en la Variación No. 27 "VARIACION DE METRADOS DE MEJORAMIENTO DE SUELOS POR NUEVOS SECTORES EVALUADOS -TRAMO 1" acompañado por el Técnico Francisco Inga por la Supervisión para verificar las actividades ejecutadas en el sitio donde se propone mejoramientos de suelos a nivel de subrasante, actualmente el sitio se mantiene a nivel de terreno natural y se VERIFICA en el sector 11 (CARRIL IZQUIERDO Y CARRIL DERECHO) que hasta la fecha NO se ha realizado ninguna actividad de MEJORAMIENTOS DE SUELOS en esos lugares, de acuerdo a las actividades a ejecutar en el presupuesto del adicional No. 27 propuesto.

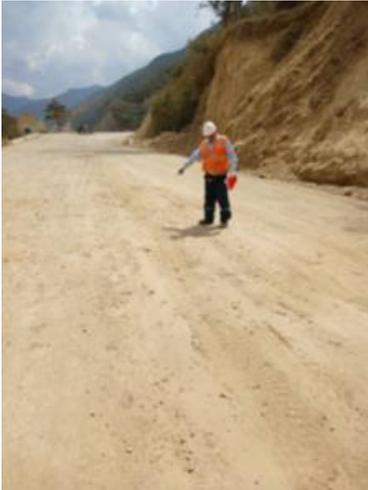
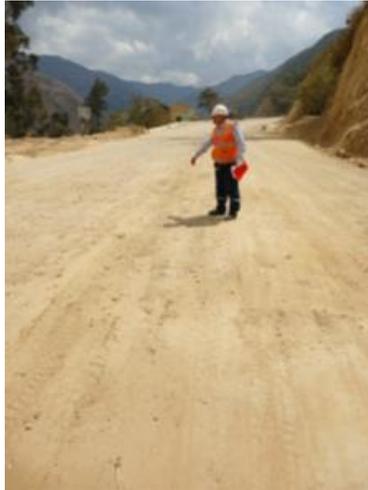
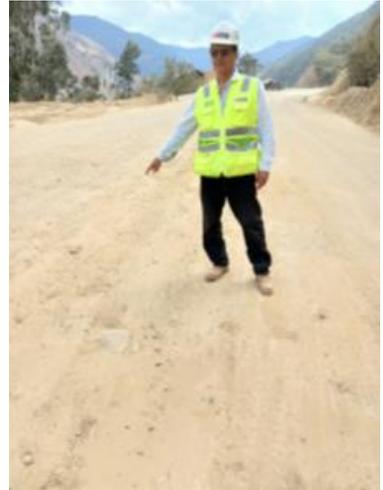
PROGRESIVA KM. 30+400 AL KM. 30+500 (SECTOR 12)
VISITA DE VERIFICACION DE ACTIVIDADES EJECUTADAS DE MEJORAMIENTOS DE SUELOS POR NUEVOS SECTORES EVALUADOS - TRAMO 1 (PROPUESTA ADICIONAL No. 27) (SECTOR 12)

En las progresivas Km. 30+400 al Km. 30+500 Se realiza visita de verificación , seguimiento y monitoreo, realizando el recorrido en forma progresiva, donde se verifica las actividades ejecutadas hasta la actualidad de mejoramientos de suelos en el sector 12 propuesto en la Variación No. 27 "VARIACION DE METRADOS DE MEJORAMIENTO DE SUELOS POR NUEVOS SECTORES EVALUADOS -TRAMO 1" acompañado por el Técnico Francisco Inga por la Supervisión para verificar las actividades ejecutadas en el sitio donde se propone mejoramientos de suelos a nivel de subrasante, actualmente el sitio se mantiene a nivel de terreno natural y se VERIFICA en el sector 12 (CARRIL IZQUIERDO Y CARRIL DERECHO) que hasta la fecha NO se ha realizado ninguna actividad de MEJORAMIENTOS DE SUELOS en esos lugares, de acuerdo a las actividades a ejecutar en el presupuesto del adicional No. 27 propuesto.

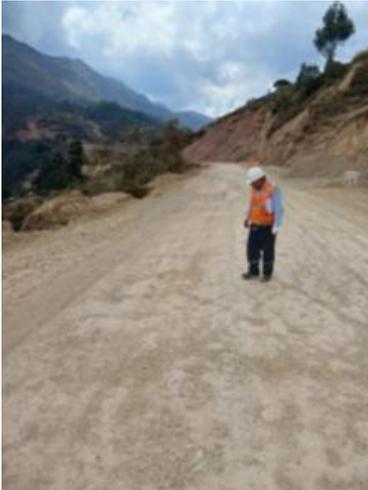
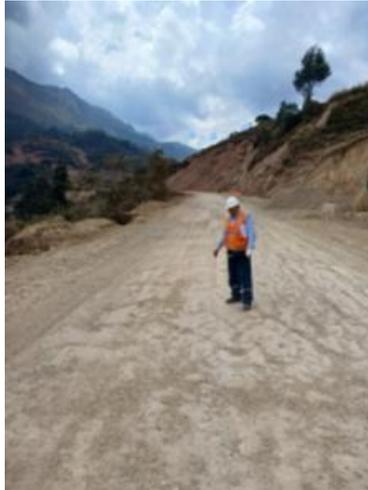
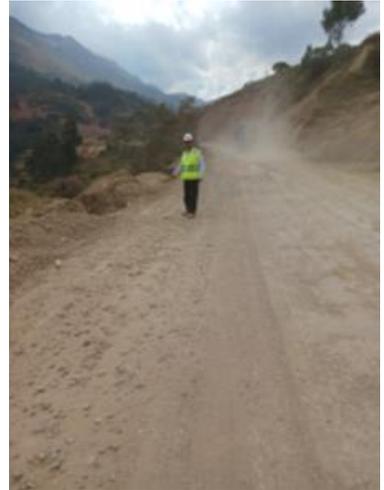
PROGRESIVA KM. 33+920 AL KM. 33+940 (SECTOR 13)
VISITA DE VERIFICACION DE ACTIVIDADES EJECUTADAS DE MEJORAMIENTOS DE SUELOS POR
NUEVOS SECTORES EVALUADOS - TRAMO 1 (PROPUESTA ADICIONAL No. 27) (SECTOR 13)

En las progresivas Km. 33+920 al Km. 33+940 Se realiza visita de verificación , seguimiento y monitoreo, realizando el recorrido en forma progresiva, donde se verifica las actividades ejecutadas hasta la actualidad de mejoramientos de suelos en el sector 13 propuesto en la Variación No. 27 "VARIACION DE METRADOS DE MEJORAMIENTO DE SUELOS POR NUEVOS SECTORES EVALUADOS -TRAMO 1" acompañado por el Técnico Francisco Inga por la Supervisión para verificar las actividades ejecutadas en el sitio donde se propone mejoramientos de suelos a nivel de subrasante, actualmente el sitio se mantiene a nivel de terreno natural y se VERIFICA en el sector 13 (CARRIL IZQUIERDO) que hasta la fecha NO se ha realizado ninguna actividad de MEJORAMIENTOS DE SUELOS en esos lugares, de acuerdo a las actividades a ejecutar en el presupuesto del adicional No. 27 propuesto.

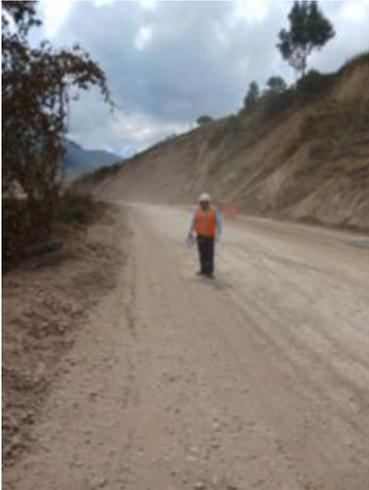
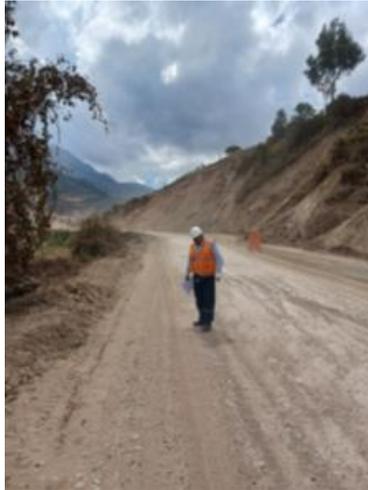
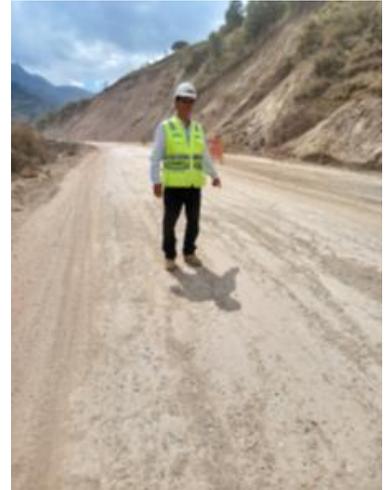
PROGRESIVA KM. 33+940 AL KM. 34+120 (SECTOR 14)
VISITA DE VERIFICACION DE ACTIVIDADES EJECUTADAS DE MEJORAMIENTOS DE SUELOS POR NUEVOS SECTORES EVALUADOS - TRAMO 1 (PROPUESTA ADICIONAL No. 27) (SECTOR 14)

En las progresivas Km. 33+940 al Km. 34+120 Se realiza visita de verificación , seguimiento y monitoreo, realizando el recorrido en forma progresiva, donde se verifica las actividades ejecutadas hasta la actualidad de mejoramientos de suelos en el sector 14 propuesto en la Variación No. 27 “VARIACION DE METRADOS DE MEJORAMIENTO DE SUELOS POR NUEVOS SECTORES EVALUADOS -TRAMO 1” acompañado por el Técnico Francisco Inga por la Supervisión para verificar las actividades ejecutadas en el sitio donde se propone mejoramientos de suelos a nivel de subrasante, actualmente el sitio se mantiene a nivel de terreno natural y se VERIFICA en el sector 14 (CARRIL DERECHO E IZQUIERDO) que hasta la fecha NO se ha realizado ninguna actividad de MEJORAMIENTOS DE SUELOS en esos lugares, de acuerdo a las actividades a ejecutar en el presupuesto del adicional No. 27 propuesto.

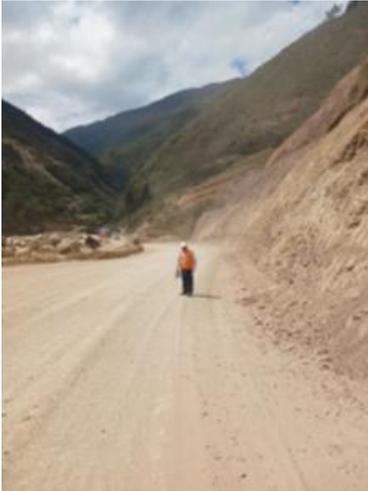
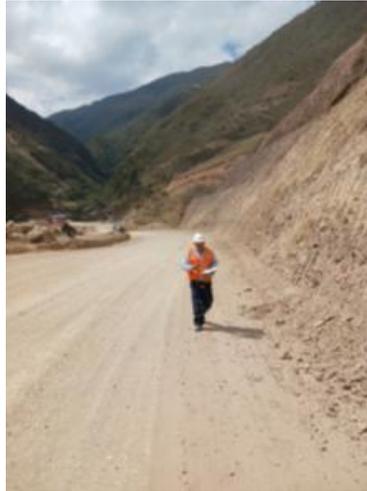
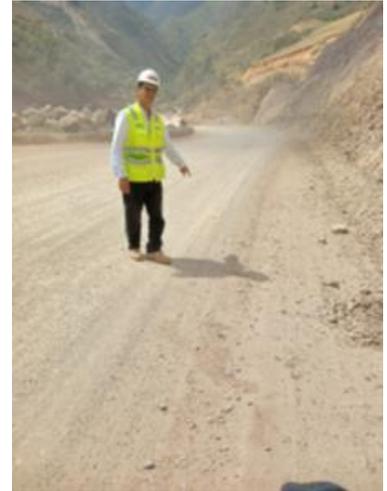
PROGRESIVA KM. 34+400 AL KM. 34+530 (SECTOR 15)
VISITA DE VERIFICACION DE ACTIVIDADES EJECUTADAS DE MEJORAMIENTOS DE SUELOS POR
NUEVOS SECTORES EVALUADOS - TRAMO 1 (PROPUESTA ADICIONAL No. 27) (SECTOR 15)

En las progresivas Km. 34+400 al Km. 34+530 Se realiza visita de verificación , seguimiento y monitoreo, realizando el recorrido en forma progresiva, donde se verifica las actividades ejecutadas hasta la actualidad de mejoramientos de suelos en el sector 15 propuesto en la Variación No. 27 "VARIACION DE METRADOS DE MEJORAMIENTO DE SUELOS POR NUEVOS SECTORES EVALUADOS -TRAMO 1" acompañado por el Técnico Francisco Inga por la Supervisión para verificar las actividades ejecutadas en el sitio donde se propone mejoramientos de suelos a nivel de subrasante, actualmente el sitio se mantiene a nivel de terreno natural y dentro del sector hay cortes a nivel de subrasante, se VERIFICA en el sector 15 (CARRIL DERECHO E IZQUIERDO) que hasta la fecha NO se ha realizado ninguna actividad de MEJORAMIENTOS DE SUELOS en esos lugares, de acuerdo a las actividades a ejecutar en el presupuesto del adicional No. 27 propuesto.

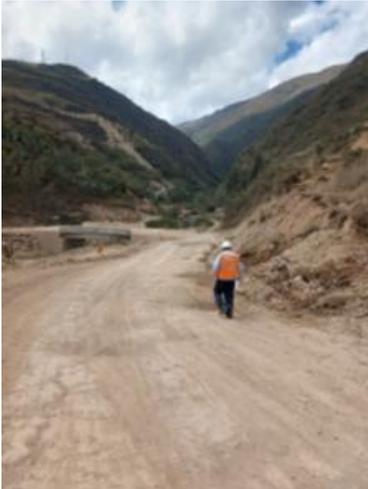
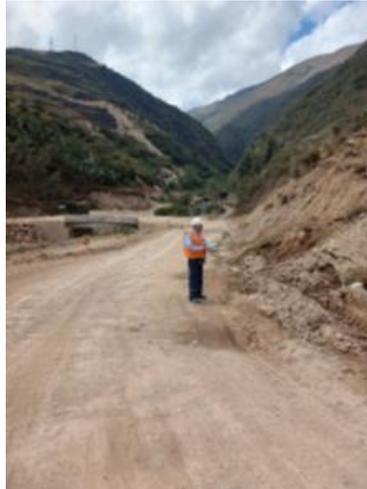
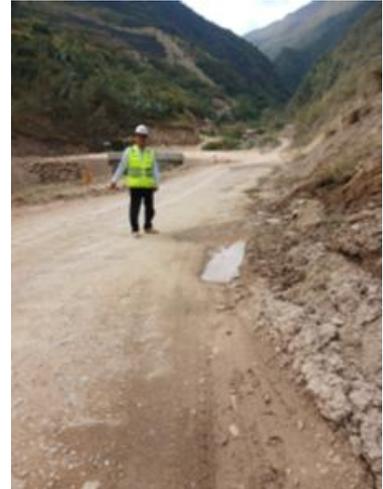
PROGRESIVA KM. 34+530 AL KM. 34+540 (SECTOR 16)
VISITA DE VERIFICACION DE ACTIVIDADES EJECUTADAS DE MEJORAMIENTOS DE SUELOS POR
NUEVOS SECTORES EVALUADOS - TRAMO 1 (PROPUESTA ADICIONAL No. 27) (SECTOR 16)

En las progresivas Km. 34+530 al Km. 34+540 Se realiza visita de verificación , seguimiento y monitoreo, realizando el recorrido en forma progresiva, donde se verifica las actividades ejecutadas hasta la actualidad de mejoramientos de suelos en el sector 16 propuesto en la Variación No. 27 "VARIACION DE METRADOS DE MEJORAMIENTO DE SUELOS POR NUEVOS SECTORES EVALUADOS -TRAMO 1" acompañado por el Técnico Francisco Inga por la Supervisión para verificar las actividades ejecutadas en el sitio donde se propone mejoramientos de suelos a nivel de subrasante, actualmente el sitio se mantiene a nivel de terreno natural y dentro del sector hay cortes a nivel de subrasante, se VERIFICA en el sector 16 (CARRIL DERECHO E IZQUIERDO) que hasta la fecha NO se ha realizado ninguna actividad de MEJORAMIENTOS DE SUELOS en esos lugares, de acuerdo a las actividades a ejecutar en el presupuesto del adicional No. 27 propuesto.

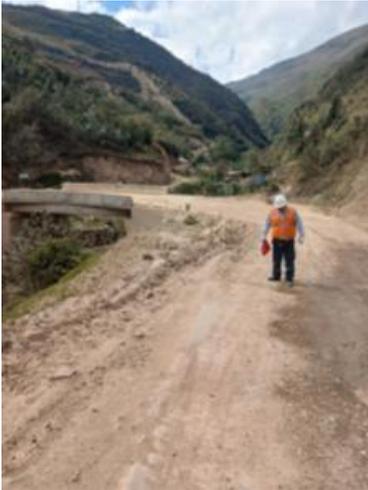
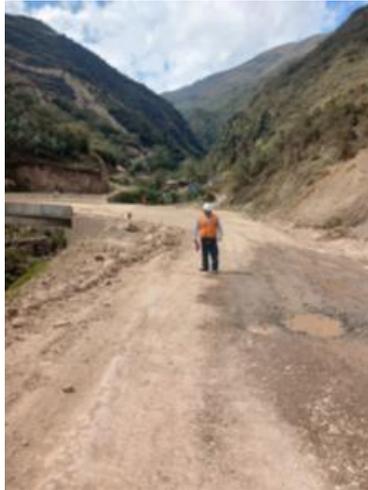
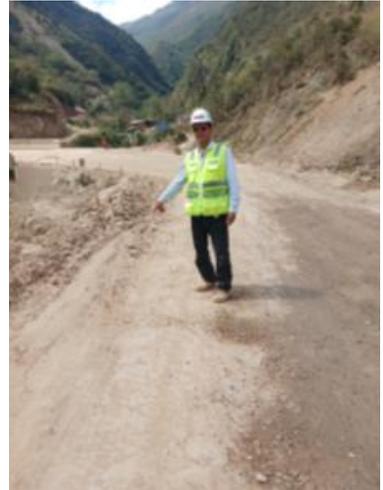
PROGRESIVA KM. 34+540 AL KM. 34+590 (SECTOR 17)
VISITA DE VERIFICACION DE ACTIVIDADES EJECUTADAS DE MEJORAMIENTOS DE SUELOS POR
NUEVOS SECTORES EVALUADOS - TRAMO 1 (PROPUESTA ADICIONAL No. 27) (SECTOR 17)

En las progresivas Km. 34+540 al Km. 34+590 Se realiza visita de verificación , seguimiento y monitoreo, realizando el recorrido en forma progresiva, donde se verifica las actividades ejecutadas hasta la actualidad de mejoramientos de suelos en el sector 17 propuesto en la Variación No. 27 "VARIACION DE METRADOS DE MEJORAMIENTO DE SUELOS POR NUEVOS SECTORES EVALUADOS -TRAMO 1" acompañado por el Técnico Francisco Inga por la Supervisión para verificar las actividades ejecutadas en el sitio donde se propone mejoramientos de suelos a nivel de subrasante, actualmente el sitio se mantiene a nivel de terreno natural y dentro del sector hay cortes a nivel de subrasante, se VERIFICA en el sector 17 (CARRIL IZQUIERDO) que hasta la fecha NO se ha realizado ninguna actividad de MEJORAMIENTOS DE SUELOS en esos lugares, de acuerdo a las actividades a ejecutar en el presupuesto del adicional No. 27 propuesto.

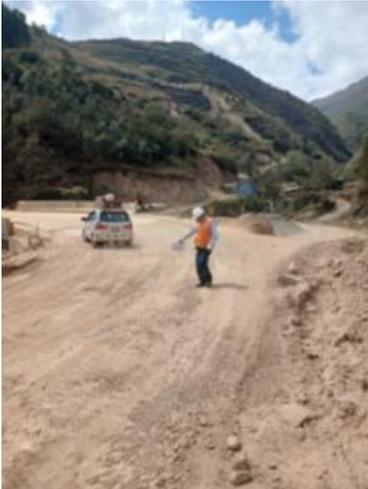
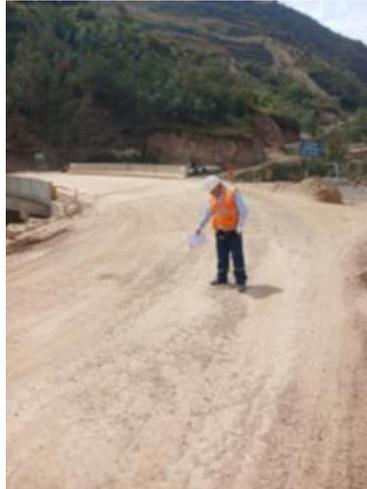
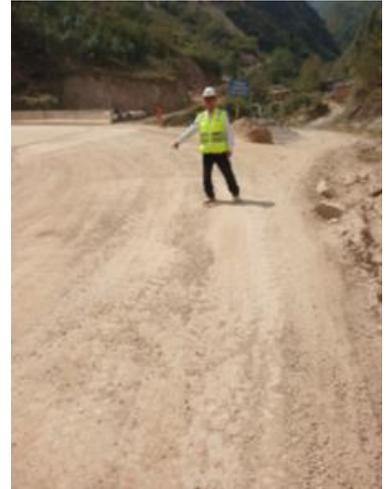
PROGRESIVA KM. 34+590 AL KM. 34+610 (SECTOR 18)
VISITA DE VERIFICACION DE ACTIVIDADES EJECUTADAS DE MEJORAMIENTOS DE SUELOS POR
NUEVOS SECTORES EVALUADOS - TRAMO 1 (PROPUESTA ADICIONAL No. 27) (SECTOR 18)

En las progresivas Km. 34+590 al Km. 34+610 Se realiza visita de verificación , seguimiento y monitoreo, realizando el recorrido en forma progresiva, donde se verifica las actividades ejecutadas hasta la actualidad de mejoramientos de suelos en el sector 18 propuesto en la Variación No. 27 "VARIACION DE METRADOS DE MEJORAMIENTO DE SUELOS POR NUEVOS SECTORES EVALUADOS -TRAMO 1" acompañado por el Técnico Francisco Inga por la Supervisión para verificar las actividades ejecutadas en el sitio donde se propone mejoramientos de suelos a nivel de subrasante, actualmente el sitio se mantiene a nivel de terreno natural y dentro del sector hay cortes a nivel de subrasante, se VERIFICA en el sector 18 (CARRIL DERECHO E IZQUIERDO) que hasta la fecha NO se ha realizado ninguna actividad de MEJORAMIENTOS DE SUELOS en esos lugares, de acuerdo a las actividades a ejecutar en el presupuesto del adicional No. 27 propuesto.
