## BITACORA ELECTRÓNICA DE OBRA

Confirma Bitacora:	Nro Informe:	Fecha Informe:	Nombre De La Obra:	Personal Encargado:
Si	0155	15 - 08 - 2023	Corredor Vial: Huánuco - La Unión-Huallanca, Dv. Antamina/Emp. PE-3N (Tingo Chico) - Nuevas Flores - Llata - Antamina, Tramo I	BORIS WALTER AYLLÓN CARCELÉN

NUMERO DE INFORME No. 0155-2023  
 CONTRATO DE OBRA: No. 127-2018-MTC/ 20  
 EMPRESA CONTRATISTA: CHINA RAILWAY 20 BUREAU GROUP CORPORATION  
 OBRA: "CONSERVACIÓN POR NIVELES DE SERVICIO Y OPERACIÓN DEL CORREDOR VIAL; HUANUCO- LA UNION- HUALLANCA –DV. ANTAMINA – EMP.PE 3N" ( TINGO CHICO) - NUEVAS FLORES - LLATA- ANTAMINA - TRAMO 1 LONGITUD: 52.92 KMS.  
 MONTO DEL CONTRATO : S/ 1,241,495,685.46 INCLUYE IGV  
 MONTO DEL CONTRATO TRAMO 1 ( OI-1) ; S/ 323,942,616.32 Nuevo Monto del Presupuesto OI-1 S/ 395 427 697,64,Inc. I.G.V con precios a junio 2018  
 SUPERVISOR: CONSORCIO SUPERVISOR LOUIS BERGER - HOB  
 CONTRATO DE CONSULTORIA DE OBRA N° 144 -2018-MTC/20.2  
 MONTO DEL CONTRATO DE CONSULTORIA: S/. 123,625,905,13 INCLUYE IGV  
 MONTO ASIGNADO AL PRIMER TRAMO (PRIMER EQUIPO) : S/ 27,450,314.74 INCLUYE IGV LA OBRA ACTUALMENTE SE ENCUENTRA EN EJECUCION

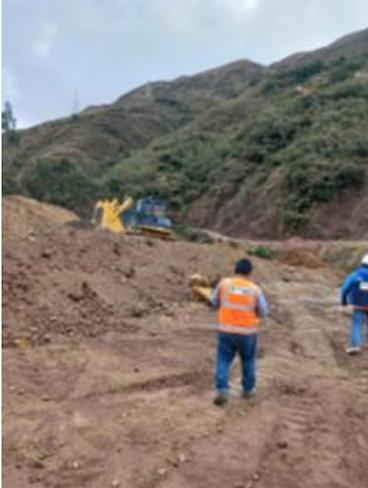
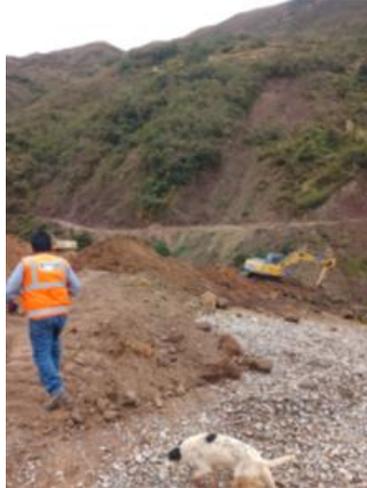
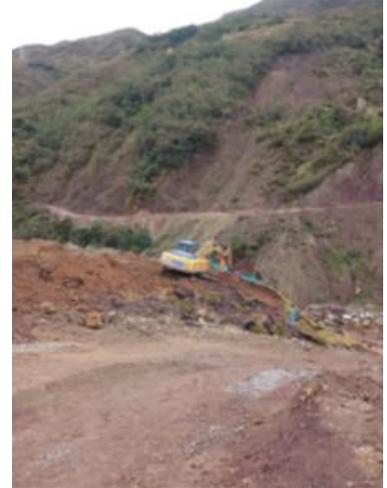
PROGRESIVA KM. 35+850  
VISITA DE SEGUIMIENTO Y MONITOREO A LAS AREAS AUXILIARES: VISITA AL DME KM. 35'850  
CON LA SUPERVISION

:  
En la progresiva Km. 35+850 Se realiza visita de seguimiento y monitoreo al DME km. 35+850 donde el día sábado ha ocurrido un desplazamiento del terreno en la zona baja cerca del rio, actualmente se realiza la limpieza del material desplazado, en el lugar se ubican 2 excavadoras de oruga realizando la limpieza y un tractor realizando la conformación del material excedente. Se realiza el acompañamiento con el especialista en arqueología y el especialista de Impacto Ambiental de la supervisión que evalúan lo acontecido.

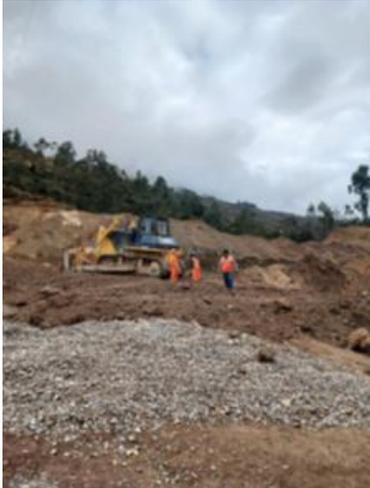
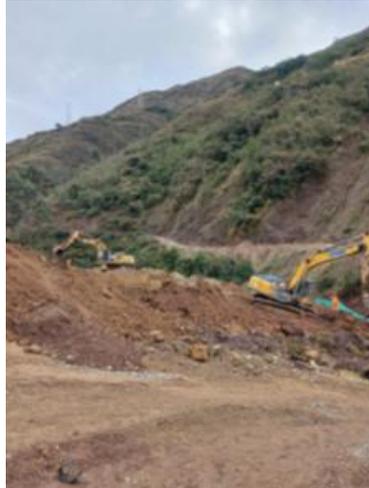
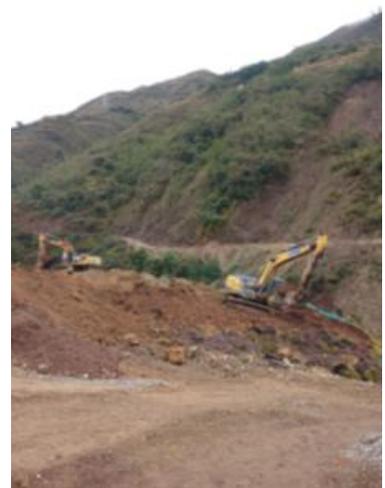
VISITA DE SEGUIMIENTO Y MONITOREO A LAS AREAS AUXILIARES: VISITA AL DME KM. 35'850 CON LA SUPERVISION ( VERIFICACION DE RESTOS ARQUEOLOGICOS)

En la progresiva Km. 35+850 Se realiza visita de seguimiento y monitoreo al DME km. 35+850 donde el día sábado ha ocurrido un desplazamiento del terreno en la zona baja cerca del río, actualmente se realiza la limpieza del material desplazado, en el lugar se ubican 2 excavadoras de oruga realizando la limpieza y un tractor realizando la conformación del material excedente. Se realiza el acompañamiento con el especialista en arqueología y el especialista de Impacto Ambiental de la supervisión que evalúan lo acontecido. El especialista de arqueología busca restos arqueológicos en el lugar desplazado y donde se realiza excavaciones sin encontrar restos o evidencia de antepasados.

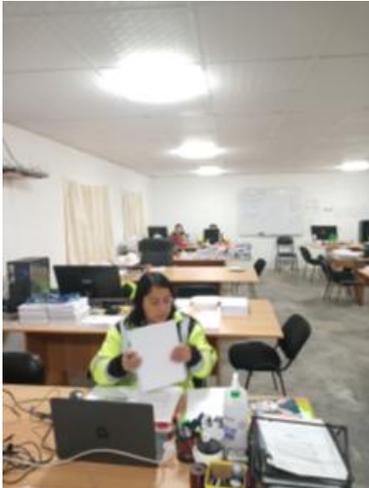
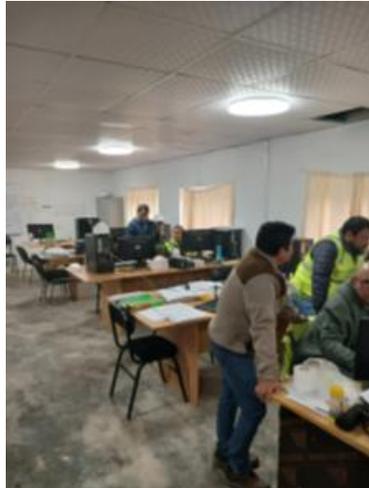
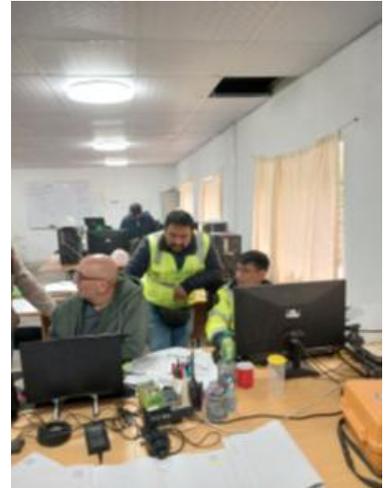
PROGRESIVA KM. 37+730  
VISITA DE SEGUIMIENTO Y MONITOREO A LAS OFICINAS DE LA CONTRATISTA: EN BUSCA DEL CUADERNO DE OBRA

En la progresiva Km. 37+730 se realiza visita de seguimiento y monitoreo al campamento de la Contratista, donde se busca el cuaderno de obra, no se logro acceso al mismo por estar en manos de la supervisión

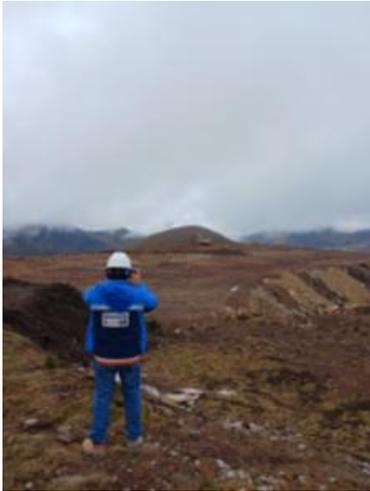
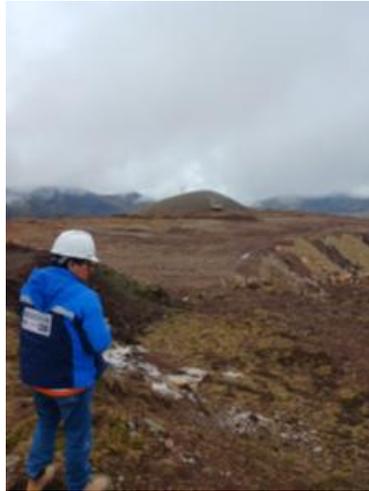
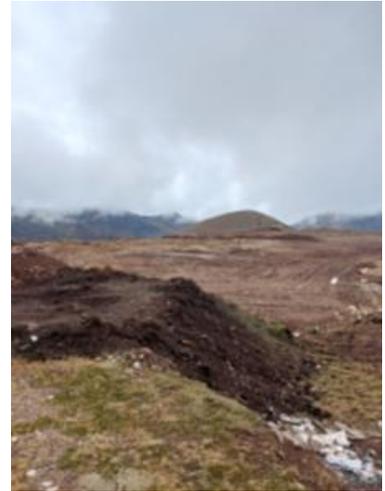
PROGRESIVA KM. 52+730  
VISITA DE SEGUIMIENTO Y MONITOREO A LAS AREAS AUXILIARES: VISITA AL DME KM 52+730

En la progresiva Km. 52+730 en Punto unión, entrando a la derecha y recorriendo 500 m se ubica el DME km. 52+730, Donde actualmente se esta utilizando una excavadora de oruga, en vez de un tractor de oruga para el extendido y conformación del material existente acamellonado en el lugar. Solo esta el operador del equipo laborando en el sitio,

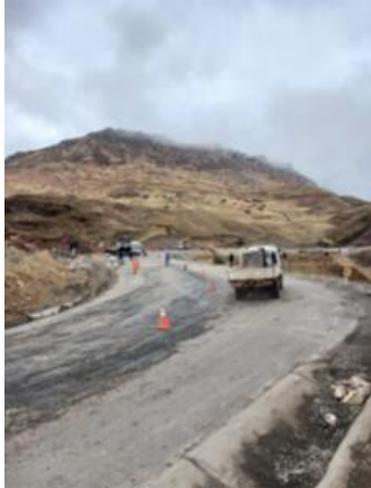
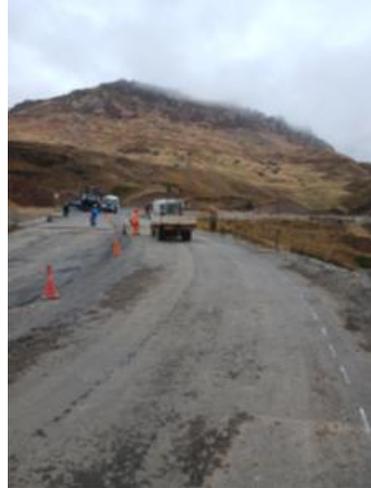
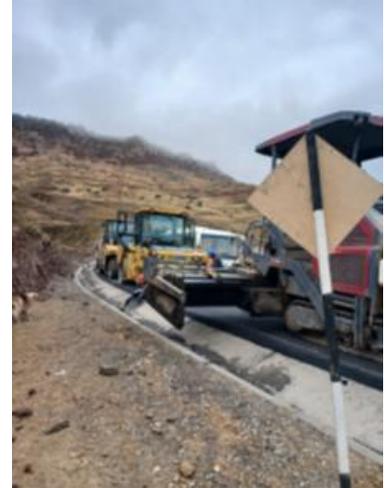
PROGRESIVA 50+515  
VISITA DE SEGUIMIENTO Y MONITOREO AL TRAMO 1 (OI-T1): MAQUINARIAS DE ASFALTADO EN LA VIA

En las progresivas km. 50+515 al km. 50+460, se prepara el equipo de asfalto para iniciar el asfaltado desde la progresiva km. 50+460 al km,50+515, desde ayer han llegado el tren de asfalto al tramo 1

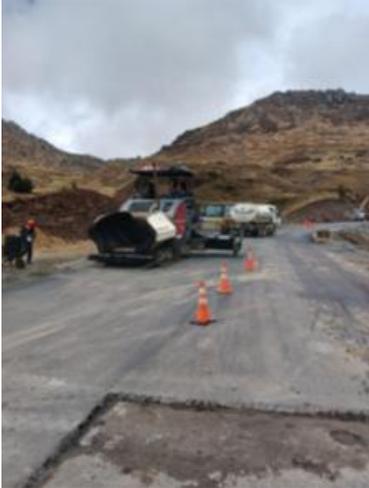
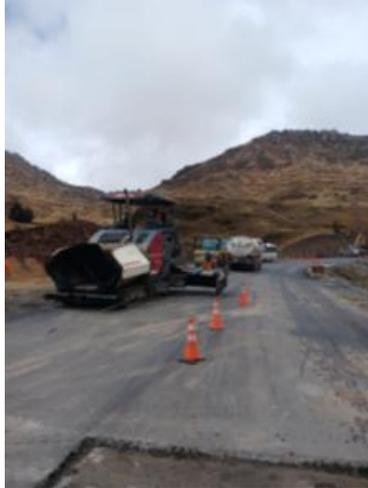
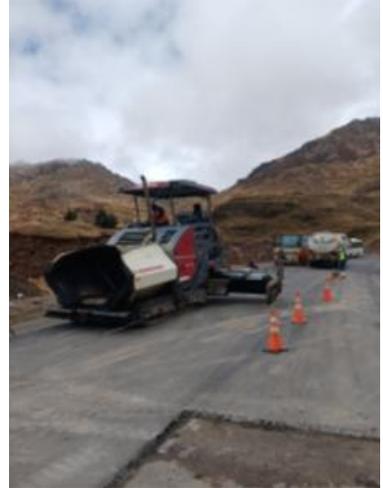
PROGRESIVA 50+515  
VISITA DE SEGUIMIENTO Y MONITOREO AL TRAMO 1 (OI-T1): MAQUINARIAS DE ASFALTADO EN LA VIA

En las progresivas km. 50+515 al km. 50+460, se prepara el equipo de asfalto para iniciar el asfaltado desde la progresiva km. 50+460 al km,50+515, desde ayer han llegado el tren de asfalto al tramo 1 donde se verifica una pavimentadora de asfalto, una compactadora de ruedas neumáticas y compactadora de doble rodillo, una cepillador , La zona se aprecia humedad, se evidencia la presencia de lluvias en horas nocturnas.

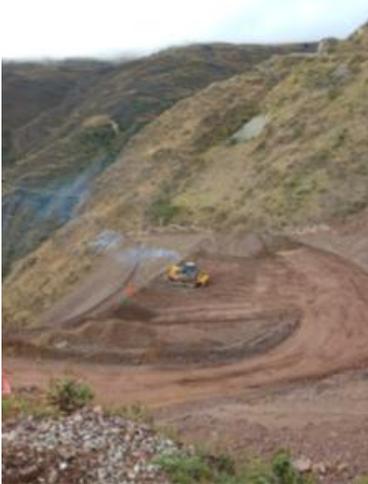
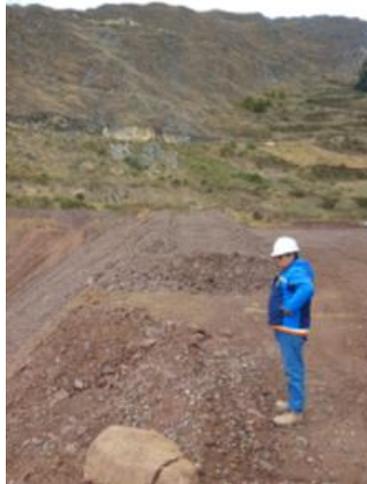
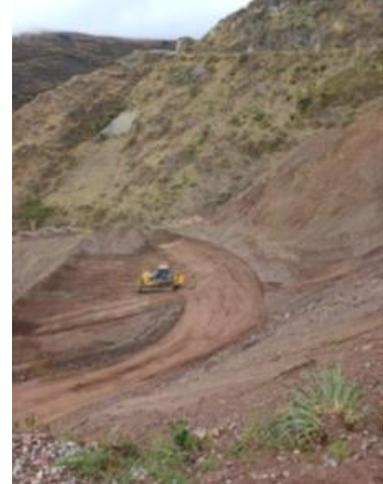
PROGRESIVA KM. 40+600  
VISITA DE SEGUIMIENTO Y MONITOREO A LAS AREAS AUXILIARES: VISITA AL DME KM 40+600

En la progresiva Km. 40+600 se visita el DME km. 40+600, Donde actualmente se esta utilizando un tractor de oruga, para el extendido y conformación del material existente acamellonado, trabajan 1 capataz, 1 operador y 1 obrero en el sitio.

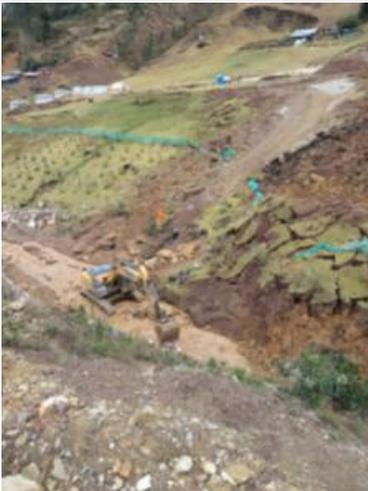
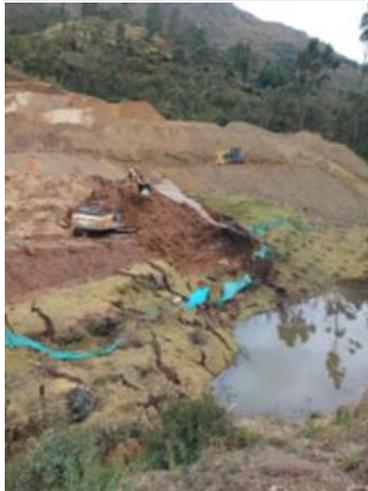
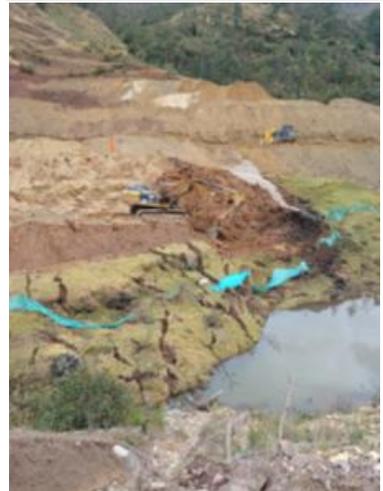
VISITA DE SEGUIMIENTO Y MONITOREO A LAS AREAS AUXILIARES: VISITA AL DME KM. 35+850 CON LA SUPERVISION ( VISTA DESDE EL FRENTE)

En la progresiva Km. 35+850 Se realiza visita de seguimiento y monitoreo al DME km. 35+850 donde el día sabado ha ocurrido un desplazamiento del terreno en la zona baja cerca del rio, actualmente se realiza la limpieza del material desplazado, en el lugar se ubican 2 excavadoras de oruga realizando la limpieza y un tractor realizando la conformación del material excedente. Se realiza el acompañamiento con el especialista en arqueología y el especialista de Impacto Ambiental de la supervisión que evalúan lo acontecido. El material continua desplazandose hacia el rio, con uso de excavadoras se limpia el desplazamiento para evitar que llegue al rio.

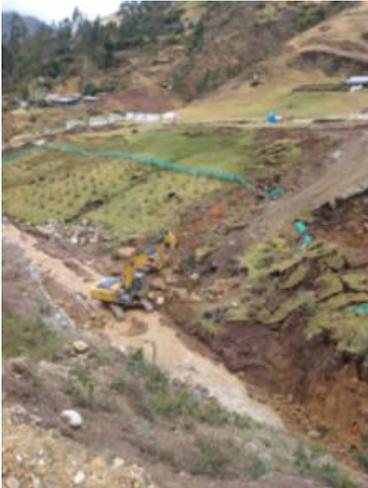
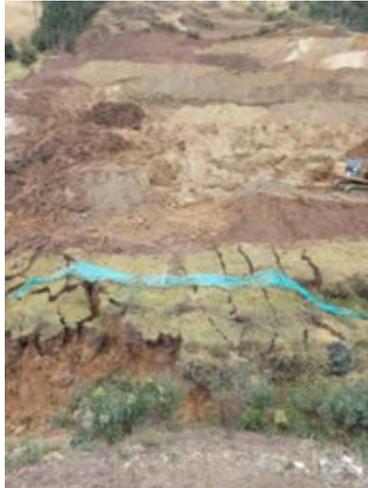
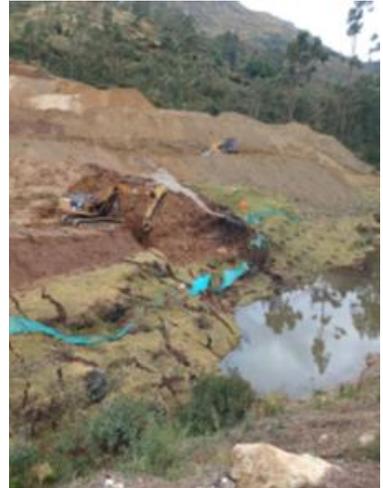
VISITA DE SEGUIMIENTO Y MONITOREO A LAS AREAS AUXILIARES: DESPLAZAMIENTO DEL AREA DE REFORESTACION EN DME KM. 35+850 CON LA SUPERVISION ( VISTA DESDE EL FRENTE)

En la progresiva Km. 35+850 Se continua con los trabajos en el DME km. 35+850 donde el dia sabado ha ocurrido un desplazamiento del terreno en la zona baja ( ZONA DE AREA DE PROTECCION FORESTAL ) actualmente se realiza la limpieza del material desplazado, en el lugar se ubican 2 excavadoras de oruga realizando la limpieza y un tractor realizando la conformación del material excedente. Se realiza el acompañamiento con el especialista de Impacto Ambiental de la supervisión. El material continua desplazando hacia el rio, con uso de excavadoras se limpia el desplazamiento para evitar que llegue al rio.

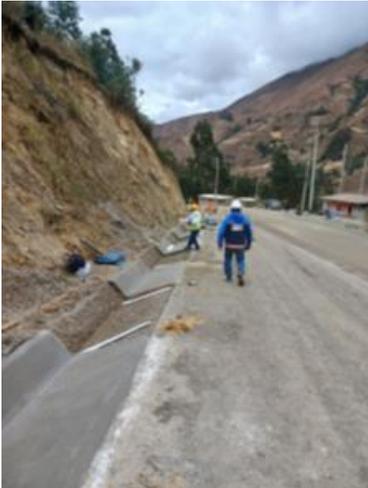
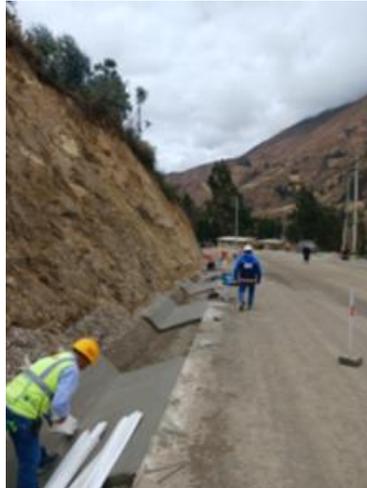
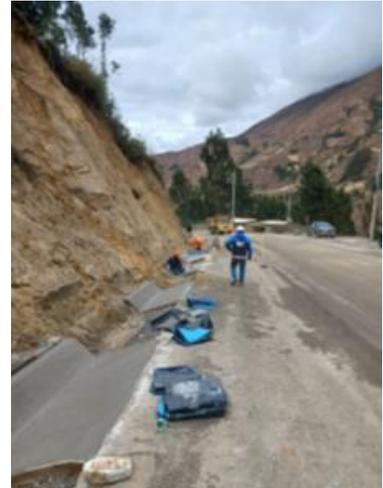
PROGRESIVA KM. 25+018 AL KM. 25+440  
CODIGO 500 DRENAJE  
PARTIDA 501-E EXCAVACION NO CLASIFICADA PARA ESTRUCTURAS  
PARTIDA 503.T ENCOFRADO Y DESENCOFRADO  
PARTIDA 520.A1 CUNETAS REVESTIDAS EN CONCRETO TIPO C-1

En las progresivas Km. 25+018 al Km. 25+440 se ha realizado la excavación no clasificada para estructuras y se esta realizando el encofrado y vaciado de concreto para la construcción de cunetas tipo 1 (triangulares) , en el lado izquierdo de la vía, Se utiliza 2 camión mixer, vibrador de concreto, herramientas menores, trabajan: 1 capataz, 2 operadores de mixer, 17 obreros

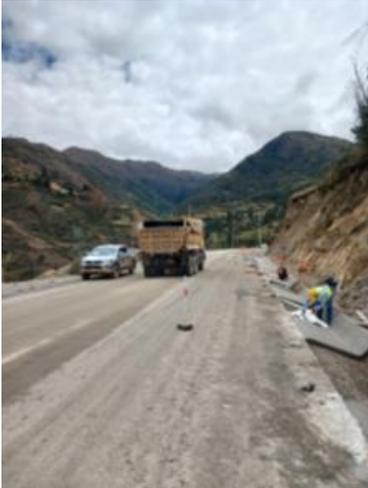
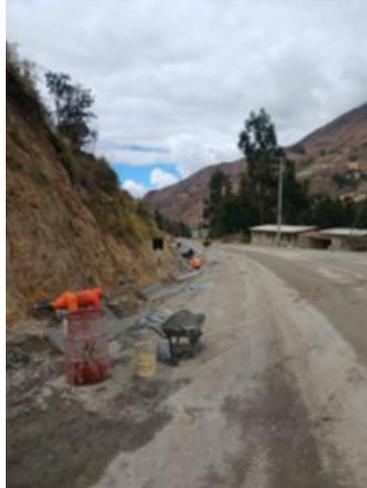
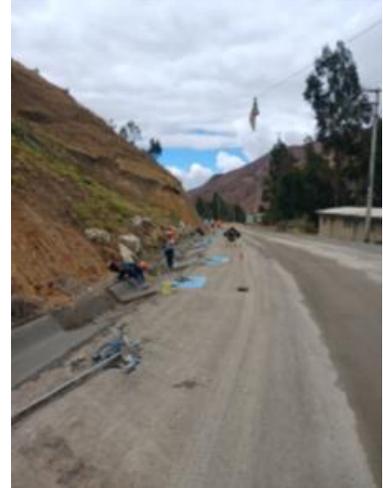
PROGRESIVA KM. 25+100 AL KM. 25+120  
CODIGO 500 DRENAJE  
PARTIDA 501-E EXCAVACION NO CLASIFICADA PARA ESTRUCTURAS  
PARTIDA 503.T ENCOFRADO Y DESENCOFRADO  
PARTIDA 520.A1 CUNETAS REVESTIDAS EN CONCRETO TIPO C-1

En las progresivas Km. 25+100 al Km. 25+120 se ha realizado la excavación no clasificada para estructuras y se esta realizando el encofrado y vaciado de concreto para la construcción de cunetas tipo 1 (triangulares) , en el lado izquierdo de la vía, Se utiliza 2 camión mixer, vibrador de concreto, herramientas menores, trabajan: 1 capataz, 2 operadores de mixer, 17 obreros

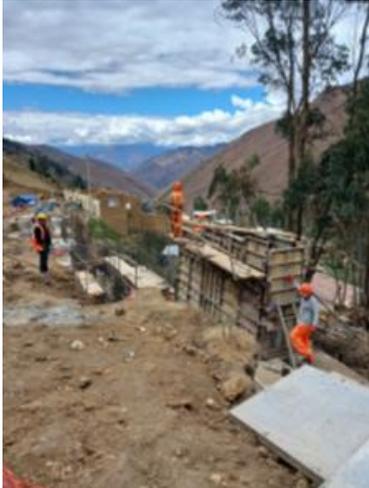
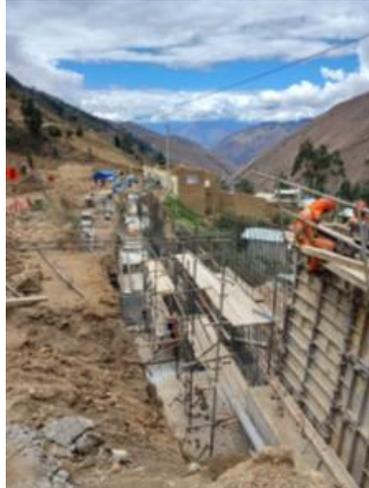
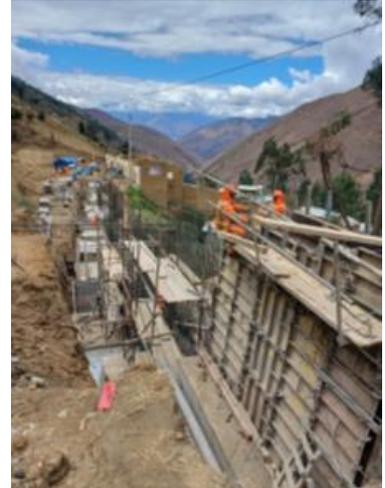
PROGRESIVA KM. 23+659 al 23+716  
CODIGO : 500 OBRA DE DRENAJE  
PARTIDA: 503.I ENCOFRADO Y DESENCOFRADO

En la progresiva Km. 23+659 al Km. 23+716 se realiza el encofrado de muro de concreto ciclópeo en el borde izquierdo y construcción de muros de concreto armado de la vía, donde se utiliza herramientas menores y trabajan 1 capataz, 12 oficiales

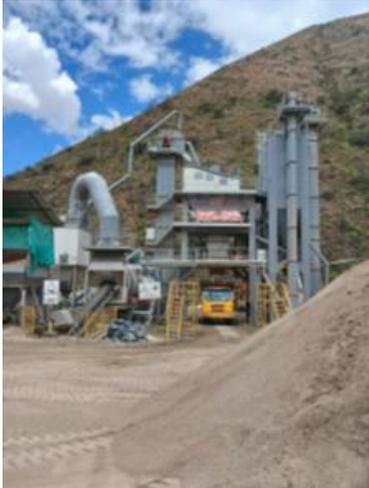
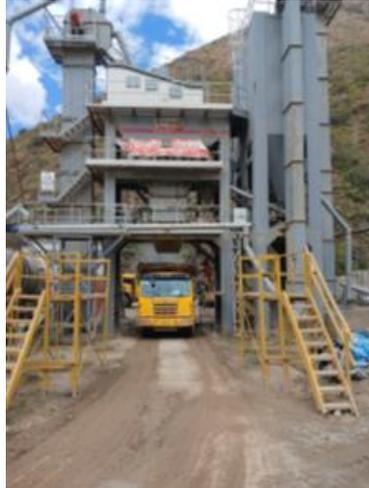
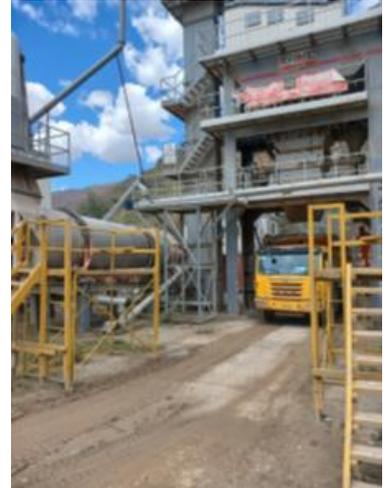
VISITA DE SEGUIMIENTO Y MONITOREO A LAS AREAS AUXILIARES: ZONA INDUSTRIAL ( PLANTA DE ASFALTO)

En la progresiva Km. 12+700 se realiza visita de seguimiento y monitoreo a la planta de asfalto, donde se carga el material de asfalto, se utiliza 10 volquetes que llevaran el asfalto hasta a la progresiva Km. 92+500
