BITACORA ELECTRÓNICA DE OBRA

Confirma Bitacora:	Nro Informe:	Fecha Informe:	Nombre De La Obra:	Personal Encargado:
Si	044 CON T68- 2023	17 - 08 - 2023	Mejoramiento de la Carretera Santa María- Santa Teresa - Puente Hidroeléctrica Machu Picchu Carretera	NATALY SUSI CABALLON PAUCAR

INFORME Y/O REPORTE N°044_CONTRATO N°68-2023-MNT. TÚNEL MACHUPICCHU/NSCP.2023.
 CONTRATO DE OBRA: N° 057-2021-MTC/ 20, del 07.06.2021
 EMPRESA CONTRATISTA: CONSORCIO CARRETERA CUSCO
 Obra: "MEJORAMIENTO DE LA CARRETERA SANTA MARÍA - SANTA TERESA - PUENTE HIDROELÉCTRICA MACHUPICCHU, ITEM B.- CONSTRUCCIÓN DE TÚNEL Y ACCESOS".
 Monto Del Contrato: S/ 166,167,111.89 INCLUYE IGV
 Nuevo Monto Contractual: S/ 169,403,678.35 INCLUYE IGV: este monto es incluido y deducido por los Adicionales y deductivos vinculantes aprobados según RD.
 Plazo de Ejecución Contractual: 900 dc
 Inicio del Plazo Contractual: 23 de junio del 2021
 Término del Plazo Contractual: 9 de diciembre del 2023
 Suspensión de Plazo: 123 dc
 Nuevo Termino del Plazo: 31 de mayo del 2024
 SUPERVISOR: CONSORCIO SUPERVISOR SANTA TERESA
 CONTRATO DE CONSULTORIA DE OBRA N° 035 -2021-MTC/20.2, del 19.03.2021.
 Monto del Contrato de Consultoría: S/. 14

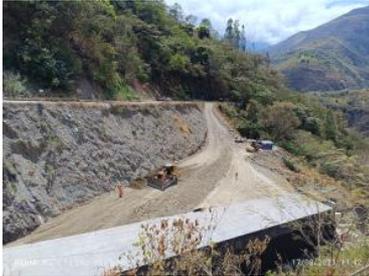
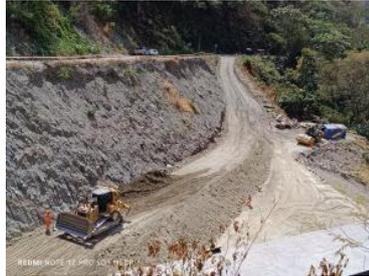
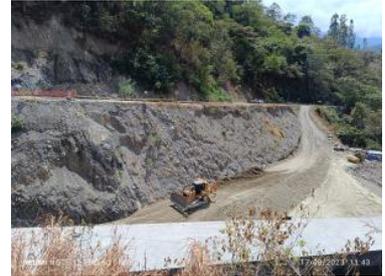
PROGRESIVA: KM6+200.
RELLENO Y COMPACTADO DEL LADO LATERAL IZQUIERDO DE ALCANTARILLA MCA 5x5M.
TRANSPORTE DE MATERIAL DE RELLENO DESDE EL ÁREA DE ACOPIO UBICADA KM4+980.
IMPERMEABILIZACIÓN DEL LADO LATERAL DERECHO DE LA ALCANTARILLA.

SE APRECIA EL RELLENO Y COMPACTADO CON MATERIAL ZARANDEADO EN EL LADO LATERAL IZQUIERDO DE LA ALCANTARILLA MCA DE 5x5M.
MO: 1 INGENIERO ASISTENTE DE PRODUCCIÓN, 1 TÉCNICO DE LABORATORIO CONTRATISTA, 1 CAPATAZ, 6 OPERADORES, 2 OFICIALES, 2 PEONES, 1 VIGÍA,
EM: 1 TRACTOR SOBRE ORUGA, 1 RODILLO LISO VIBRATORIO, 2 COMPACTADORA TIPO CANGURO, 4 VOLQUETES, HERRAMIENTAS MANUALES, 1 EQUIPO COMPLETO PARA LA DENSIDAD DE CAMPO - MÉTODO CONO DE ARENA, 1 CISTERNA PARA RIEGO, PINTADO PARA IMPERMEABILIZAR.

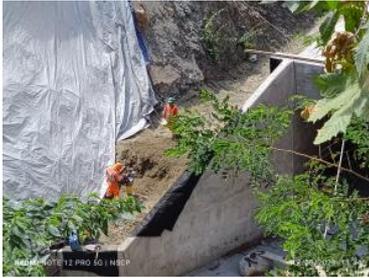
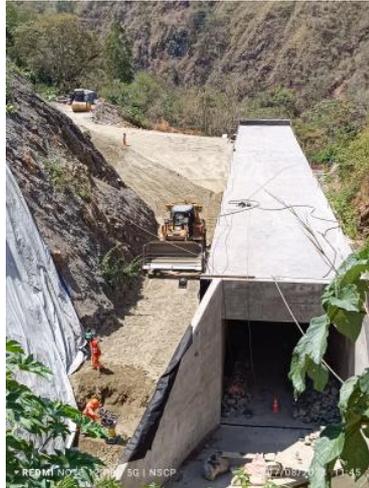
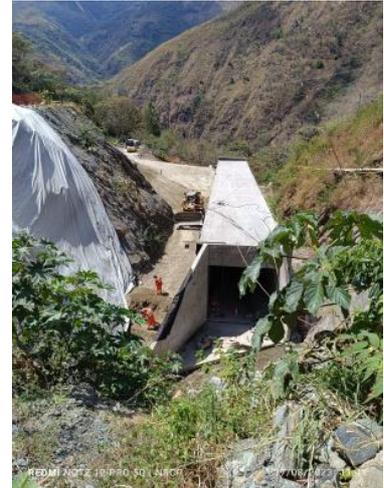
PROGRESIVA: KM6+200.
RELLENO Y COMPACTADO DEL LADO LATERAL IZQUIERDO DE ALCANTARILLA MCA 5x5M.
TRANSPORTE DE MATERIAL DE RELLENO DESDE EL ÁREA DE ACOPIO UBICADA KM4+980.
IMPERMEABILIZACIÓN DEL LADO LATERAL DERECHO DE LA ALCANTARILLA.

SE APRECIA EL RELLENO Y COMPACTADO CON MATERIAL ZARANDEADO EN EL LADO LATERAL IZQUIERDO DE LA ALCANTARILLA MCA DE 5x5M.
MO: 1 INGENIERO ASISTENTE DE PRODUCCIÓN, 1 TÉCNICO DE LABORATORIO CONTRATISTA, 1 CAPATAZ, 6 OPERADORES, 2 OFICIALES, 2 PEONES, 1 VIGÍA,
EM: 1 TRACTOR SOBRE ORUGA, 1 RODILLO LISO VIBRATORIO, 2 COMPACTADORA TIPO CANGURO, 4 VOLQUETES, HERRAMIENTAS MANUALES, 1 EQUIPO COMPLETO PARA LA DENSIDAD DE CAMPO - MÉTODO CONO DE ARENA, 1 CISTERNA PARA RIEGO, PINTADO PARA IMPERMEABILIZAR.

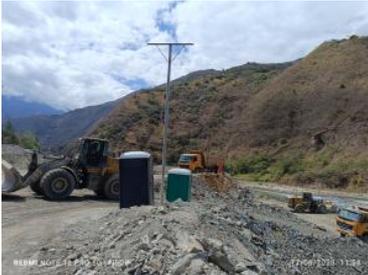
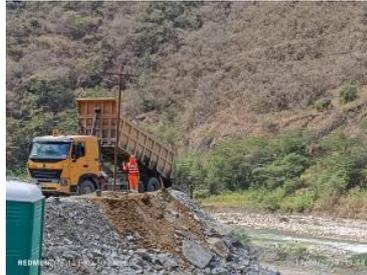
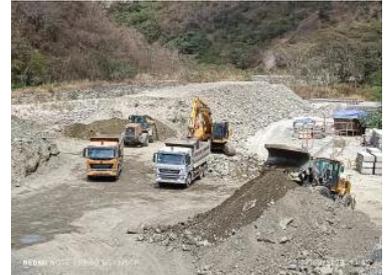
PROGRESIVA: KM4+980.

ZARANDEO DE MATERIAL EXCAVADO PARA RELLENO.

ELIMINACIÓN DE MATERIAL RESIDUAL DEL ZARANDEO Y EXCAVADO PROVENIENTE DE LOS TRABAJOS EN TÚNEL.

TRANSPORTE DE MATERIAL PARA RELLENO DE ALCANTARILLA.

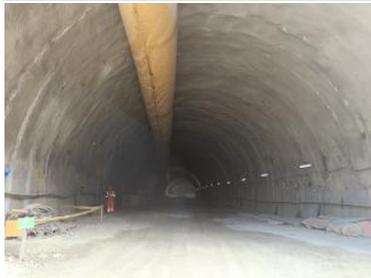
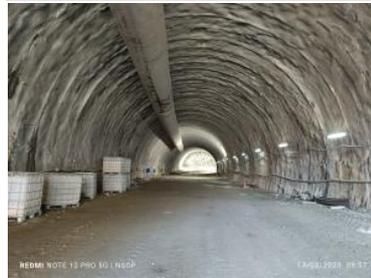
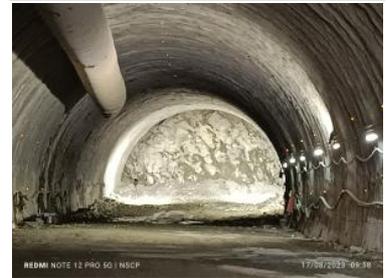
4

• No hubo actividades de Instalación de Cimbras, lanzamiento de Shotcrete del portal de salida hacia la bahía: KM7+909.11; ya que, no se abastecieron con cimbras.

PROGRESIVA: KM 7+909.11
PORTAL DE SALIDA HACIA LA BAHIA

SIN ACTIVIDADES A FALTA DE CIMBRAS PARA ROCA DE TIPO IV.

- Se recomienda al contratista proveer la adquisición de sus insumos para continuar con la programación de las actividades en cumplimiento al cronograma actual aprobado.
- Se recomienda a la supervisión agilizar de manera oportuna los permisos respectivos para la explotación de las canteras Santa Rosa y de la Cantera Chaullay. Además, es recomendable exigir a la contratista sobre los requerimientos de los insumos para normal ejecución de las actividades según la programación en obra.

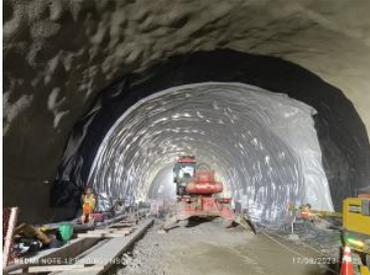
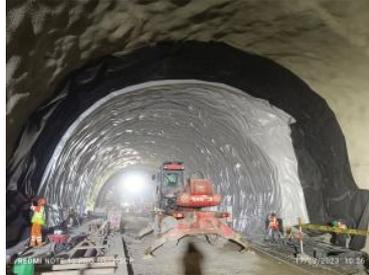
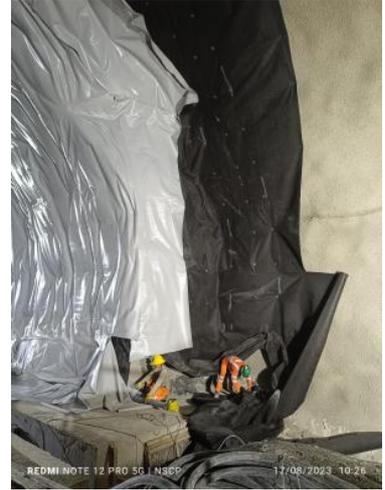
5

PROGRESIVA: KM7+069.
INSTALACIÓN GEOTEXTIL, LAMINA DE IMPERMEABILIZACIÓN DE 2MM, TUBERÍA DE Ø110MM.

SE CONTINUA CON LA EJECUCIÓN DE MAYORES METRADOS DE IMPERMEABILIZACIÓN. SE APRECIA TENDIDO DEL GEOTEXTIL, RECUBIERTA POR LA LAMINA IMPERMEABILIZANTE DE 2MM Y LA INSTALACIÓN DE TUBERÍA DE Ø110MM.
MO: 1 INGENIERO ASISTENTE DE OBRAS DE ARTE, 1 CAPATAZ, 1 PREVENCIÓNISTAS (SSOMA) CONTRATISTA, 6 OFICIALES, 1 PEÓN, 1 OPERADOR.
EM: 1 TELEHANDLER, 2 SOLDADORAS PARA LAMINA PVC, HERRAMIENTAS MANUALES.

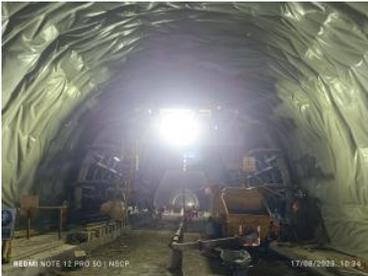
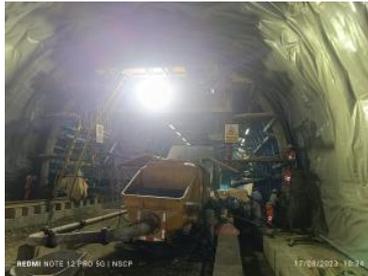
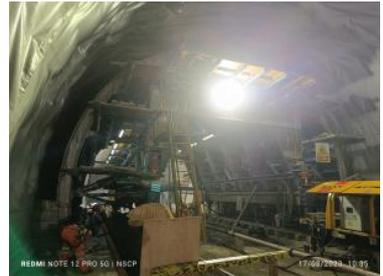
6

PROGRESIVA: M7+017.98-KM7+029.95
ENCOFRADO, VACIADO DE CONCRETO F'C=300KG/CM PARA REVESTIMIENTO DEL TÚNEL.

ENCOFRADO, VACIADO DE CONCRETO REVESTIMIENTO F'C=300KG/CM3 DEL TÚNEL DEL KM7+006.501-KM7+017.98 (SECCIÓN DEL ENCOFRADO DEL ANDAMIO DESLIZANTE DE 12M PAVIMENTADORA DECONCRETO), PREVIA AUTORIZACIÓN RESPECTIVA DE LA SUPERVISIÓN SE PROCEDERÁ A VACIAR EL CONCRETO. EL VACIADO INICIO A LAS 2PM.
MO: 1 INGENIERO ESPECIALISTA DE OBRAS DE ARTE, 1 INGENIERO ASISTENTE DE OBRAS DE ARTE, 1 PREVENCIONISTA, 1 CAPATAZ, 4 OPERADORES, 3 OFICIALES, 2 PEONES.
EM: 3 MIXER, 1 BOMBA PARA CONCRETO, 1 ENCOFRADO METÁLICO (PAVIMENTADORA DE CONCRETO 12 M), 2 VIBRADORES PARA CONCRETO, 4 VIBRADORES INCORPORADOS A LA PAVIMENTADORA DE CONCRETO, 2 AMOLADORAS, 2 TALADROS, HERRAMIENTAS MANUALES.

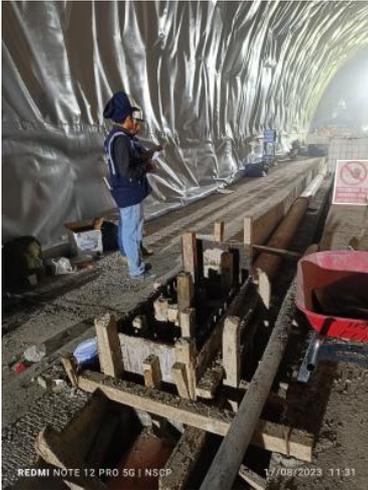
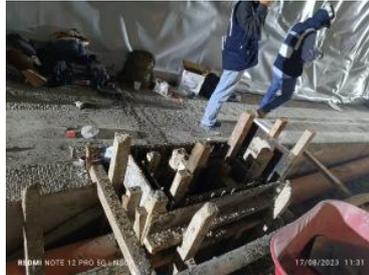
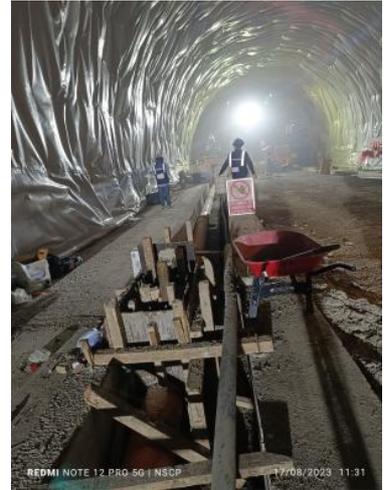
7

VACIADO DE CONCRETO PARA CAJA DE ARQUETAS DE REGISTRO DE AGUAS DE FILTRACIÓN DEL LADO DERECHO.

VACIADO DE CONCRETO PARA CAJAS DE ARQUETAS DE REGISTRO PARA EL DRENAJE AGUAS DE INFILTRACIÓN DE TRASDÓS TUBERÍA DE Ø 150MM UNIENDO CON LA TUBERÍA LONGITUDINAL DE Ø 300MM, CUMPLIRÁ LA FUNCIÓN DE DRENAR AGUAS DE INFILTRACIÓN: CADA CAJA DE ARQUETAS DE REGISTRO DE AGUAS DE INFILTRACIÓN ESTA DISTRIBUIDA A 25M, UBICADAS EN LA PARTE LATERAL DERECHA E IZQUIERDA DEL TÚNEL.

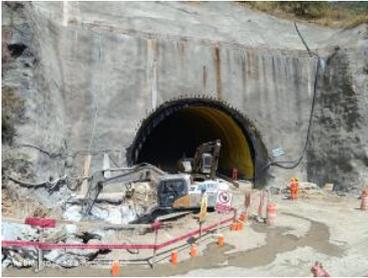
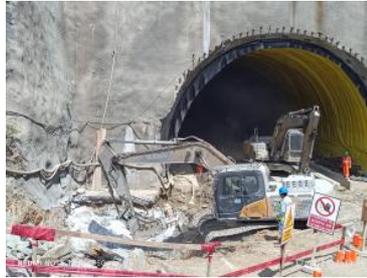
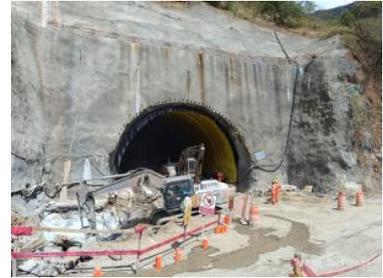
8

PROGRESIVA: KM6+245.50
EXCAVACIÓN PARA FALSO TÚNEL DE ENTRADA.

SE APRECIA PERFORACIÓN PARA POZA DE VERTIDOS Y ZAPATA PARA EL FALSO TÚNEL DE ENTRADA.

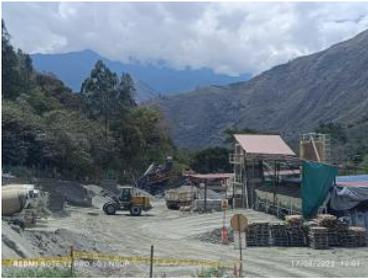
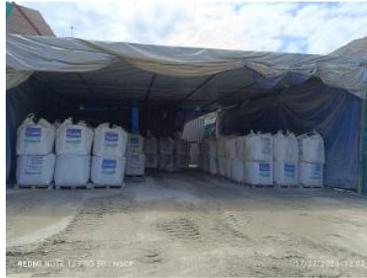
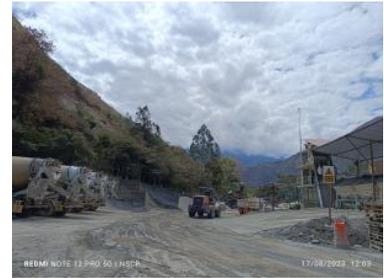
9

PROGRESIVA: KM4+980
PLANTA DE CONCRETO
PREPARACIÓN DE CONCRETO F'C=300KG/CM3 PARA EL REVESTIMIENTO DEL TÚNEL.
PREPARACIÓN DE SHOTCRETE PARA EL TÚNEL.

PRODUCCIÓN DE CONCRETO F'C=300KG/CM3 PARA EL REVESTIMIENTO DEL TÚNEL Y PRODUCCIÓN DE SHOTCRETE CON SU RESPECTIVO CONTROL DE CALIDAD.
MO: 1 INGENIERO ESPECIALISTA DE INSTALACIONES TÚNEL, 1 INGENIERO ASISTENTE DE ESPECIALISTA DE INSTALACIONES TÚNEL, 1 TÉCNICO DE CONTROL DE CALIDAD, 1 LABORATORISTA, 2 AUXILIARES DE CONTROL DE CALIDAD, 5 OPERADORES.
EM: 1 CARGADOR FRONTAL, 4 MIXER, PLANTA DE CONCRETO, 1 EQUIPO COMPLETO DE CONO DE ABRAMS PARA MEDIR EL SLUMP, HERRAMIENTAS MANUALES.

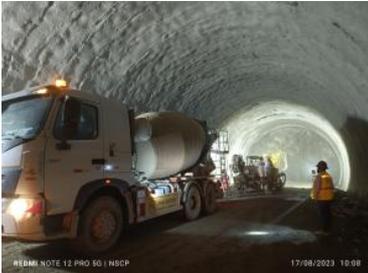
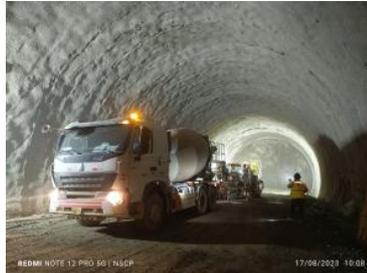
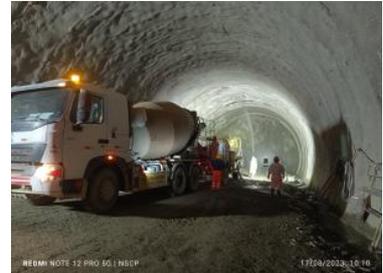
10

PROGRESIVA: KM7+429
EXCAVACIÓN DE ROCA TIPO IV EN BAHÍA HACIA PORTAL DE SALIDA.
ELIMINACIÓN DE ROCA TIPO IV.
INSTALACIÓN DE PERNOS, CIMBRAS PARA ROCA TIPO IV.
LANZAMIENTO DE SHOTCRETE PARA PARA REFUERZO DEL ÁREA EXCAVADA Y DE LA CIMBRA.

SE CONTINUA CON LA EJECUCIÓN DEL ADICIONAL N°10. SE APRECIA PERFORACIÓN, VOLADURA, EXCAVACIÓN DE ROCA TIPO IV EN BAHÍA HACIA PORTAL DE SALIDA DEL TÚNEL, INSTALACIÓN DE PERNOS, ELIMINACIÓN DE ROCA TIPO IV, CIMBRAS PARA ROCA TIPO IV, LUEGO DE LA VERIFICACIÓN DE LAS ACTIVIDADES Y PREVIA LA AUTORIZACIÓN DE LA SUPERVISIÓN SE PROCEDE A REALIZAR EL LANZAMIENTO DE SHOTCRETE PARA REFUERZO DEL ÁREA EXCAVADA Y DE LA CIMBRA.

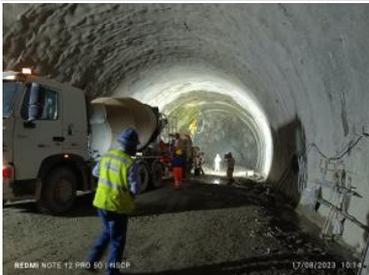
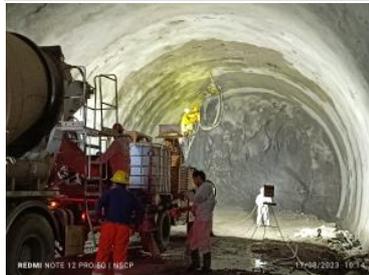
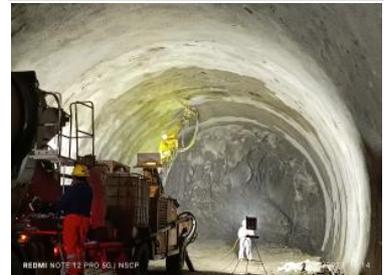
11

PROGRESIVA: KM7+429
 EXCAVACIÓN DE ROCA TIPO IV EN BAHÍA HACIA PORTAL DE SALIDA.
 ELIMINACIÓN DE ROCA TIPO IV.
 INSTALACIÓN DE PERNOS, CIMBRAS PARA ROCA TIPO IV.
 LANZAMIENTO DE SHOTCRETE PARA PARA REFUERZO DEL ÁREA EXCAVADA Y DE LA CIMBRA.

SE CONTINUA CON LA EJECUCIÓN DEL ADICIONAL N°10. SE APRECIA PERFORACIÓN, VOLADURA, EXCAVACIÓN DE ROCA TIPO IV EN BAHÍA HACIA PORTAL DE SALIDA DEL TÚNEL, INSTALACIÓN DE PERNOS, ELIMINACIÓN DE ROCA TIPO IV, CIMBRAS PARA ROCA TIPO IV, LUEGO DE LA VERIFICACIÓN DE LAS ACTIVIDADES Y PREVIA LA AUTORIZACIÓN DE LA SUPERVISIÓN SE PROCEDE A REALIZAR EL LANZAMIENTO DE SHOTCRETE PARA REFUERZO DEL ÁREA EXCAVADA Y DE LA CIMBRA.

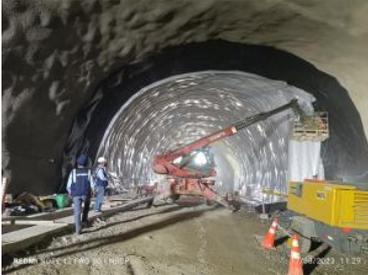
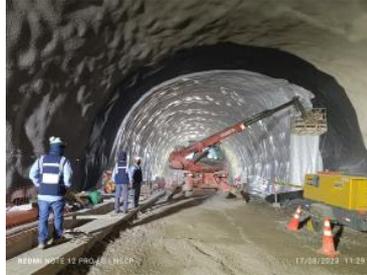
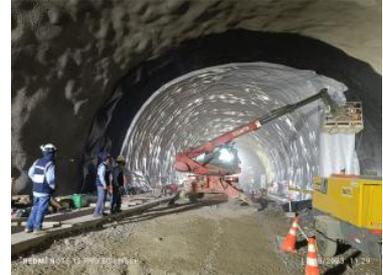
12

PROGRESIVA: KM7+069.
INSTALACIÓN GEOTEXTIL, LAMINA DE IMPERMEABILIZACIÓN DE 2MM, TUBERÍA DE \varnothing 110MM.

SE CONTINUA CON LA EJECUCIÓN DE MAYORES METRADOS DE IMPERMEABILIZACIÓN . SE APRECIA TENDIDO DEL GEOTEXTIL, RECUBIERTA POR LA LAMINA IMPERMEABILIZANTE DE 2MM Y LA INSTALACIÓN DE TUBERÍA DE \varnothing 110MM.
MO: 1 INGENIERO ASISTENTE DE OBRAS DE ARTE, 1 CAPATAZ, 1 PREVENCIÓNISTAS (SSOMA) CONTRATISTA, 6 OFICIALES, 1 PEÓN, 1 OPERADOR.
EM: 1 TELEHANDLER, 2 SOLDADORAS PARA LAMINA PVC, HERRAMIENTAS MANUALES.
