BITACORA ELECTRÓNICA DE OBRA

INFORME Y/O REPORTE N°046_CONTRATO N°68-2023-MNT. TÚNEL MACHUPICCHU/NSCP.2023.
 EMPRESA CONTRATISTA: CONSORCIO CARRETERA CUSCO
 CONTRATO DE OBRA: N° 057-2021-MTC/ 20, del 07.06.2021
 Obra: "MEJORAMIENTO DE LA CARRETERA SANTA MARÍA - SANTA TERESA - PUENTE HIDROELÉCTRICA MACHUPICCHU, ITEM B.- CONSTRUCCIÓN DE TÚNEL Y ACCESOS".
 Monto Del Contrato: S/ 166,167,111.89 INCLUYE IGV
 Nuevo Monto Contractual: S/ 169,403,678.35 INCLUYE IGV: este monto es incluido y deducido por los Adicionales y deductivos vinculantes aprobados según RD.
 Plazo de Ejecución Contractual: 900 dc
 Inicio del Plazo Contractual: 23 de junio del 2021
 Término del Plazo Contractual: 9 de diciembre del 2023
 Suspensión de Plazo: 123 dc
 Nuevo Termino del Plazo: 31 de mayo del 2024
 SUPERVISOR: CONSORCIO SUPERVISOR SANTA TERESA
 CONTRATO DE CONSULTORÍA DE OBRA N° 035 -2021-MTC/20.2, del 19.03.2021.
 Monto del Contrato de Consultoría: S/. 14,391,447,86 INCLUYE IGV

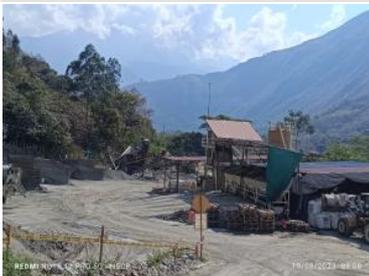
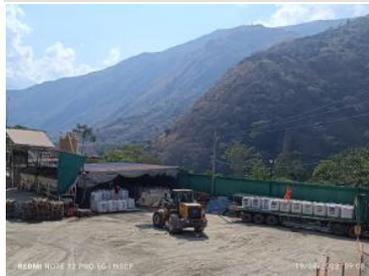
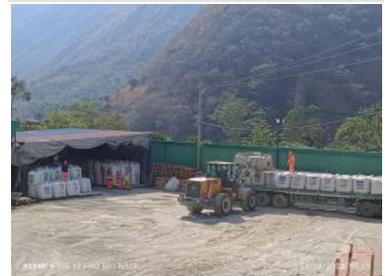
PROGRESIVA: KM4+980
 PLANTA DE CONCRETO
 PREPARACIÓN DE CONCRETO F'C=300KG/CM3 PARA EL REVESTIMIENTO DEL TÚNEL.
 PREPARACIÓN DE SHOTCRETE PARA EL TÚNEL.

PRODUCCIÓN DE CONCRETO F'C=300KG/CM3 PARA EL REVESTIMIENTO DEL TÚNEL Y PRODUCCIÓN DE SHOTCRETE CON SU RESPECTIVO CONTROL DE CALIDAD. SE APRECIA ABASTECIMIENTO DE CEMENTO.

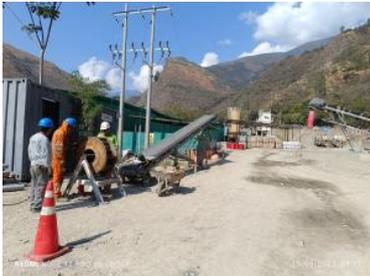
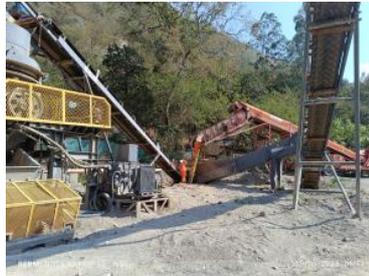
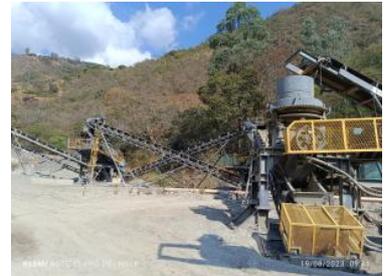
PROGRESIVA: KM 4+980
MANTENIMIENTO DE PLANTA TRITURADORA.

SE APRECIA MANTENIMIENTO DE FAJAS, MOTORES, Y TODOS LOS COMPONENTES DE LA PLANTA TRITURADORA.
MO: 1 JEFE DE PLANTA TRITURADORA, 2 SOLDADORES, 2 MECÁNICOS, 2 OPERADORES, 2 ELECTRICISTA, 1 ADMINISTRATIVO.
EM: 2 SOLDADORES, 1COMPRESORA, HERRAMIENTAS MANUALES.

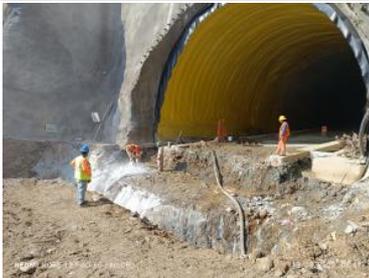
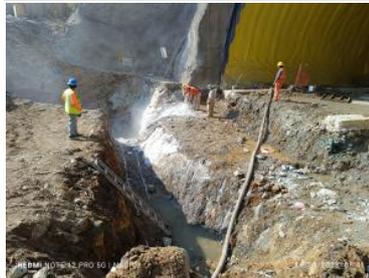
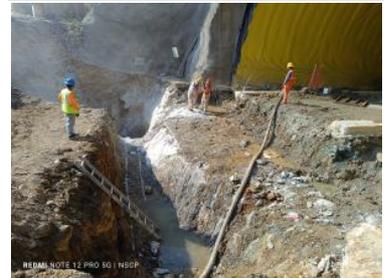
PROGRESIVA: KM6+245.50
EXCAVACIÓN PARA ZAPATA DEL FALSO TÚNEL DE ENTRADA.

PERFORACIÓN PARA VOLADURA PARA DISPOSICIÓN DE EXPLOSIVOS PARA ZAPATA DEL FALSO TÚNEL ENTRADA.
MO: 1 CAPATAZ, 4 OPERADORES, 3 OFICIALES, 1 TOPÓGRAFO, 1 ASISTENTE DE TOPOGRAFÍA.
EM: 1 MARTILLO HIDRÁULICO, 1 EXCAVADORA SOBRE ORUGA, 2 VOLQUETES, 1 ESTACIÓN TOTAL.

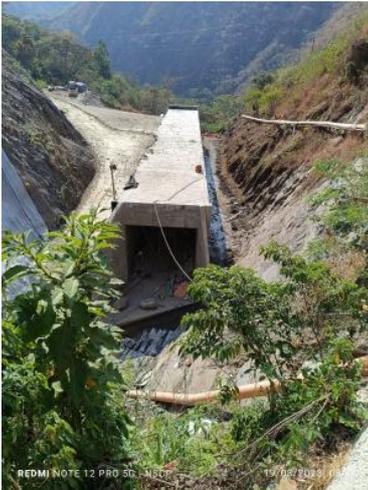
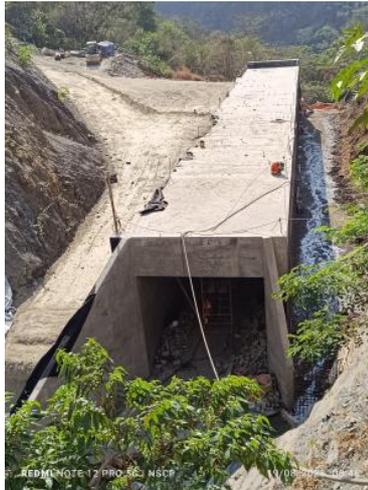
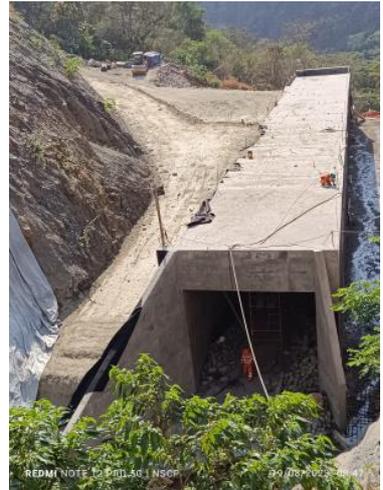
PROGRESIVA: KM6+200.
RELLENO Y COMPACTADO DEL LADO LATERAL IZQUIERDO DE ALCANTARILLA MCA 5x5M.
TRANSPORTE DE MATERIAL DE RELLENO DESDE EL ÁREA DE ACOPIO UBICADA KM4+980.
SELLADO DE FISURAS DE LA PARTE SUPERIOR DE LA ALCANTARILLA.
IMPERMEABILIZACIÓN DEL LADO LATERAL DERECHO DE LA ALCANTARILLA.
LIMPIEZA DE LADO LATERAL DERECHO.

SE APRECIA EL RELLENO Y COMPACTADO CON MATERIAL ZARANDEADO EN EL LADO LATERAL IZQUIERDO DE LA ALCANTARILLA MCA DE 5x5M.
MO: 1 INGENIERO ASISTENTE DE PRODUCCIÓN, 1 TÉCNICO DE LABORATORIO CONTRATISTA, 1 CAPATAZ, 6 OPERADORES, 2 OFICIALES, 2 PEONES, 1 VIGÍA.
EM: 1 TRACTOR SOBRE ORUGA, 1 RODILLO LISO VIBRATORIO, 2 COMPACTADORA TIPO CANGURO, 4 VOLQUETES, HERRAMIENTAS MANUALES, 1 EQUIPO COMPLETO PARA LA DENSIDAD DE CAMPO - MÉTODO CONO DE ARENA, 1 CISTERNA PARA RIEGO, 1 INSTRUMENTO DE INYECCIÓN PARA SELLAR FISURAS, PINTADO PARA IMPERMEABILIZAR.

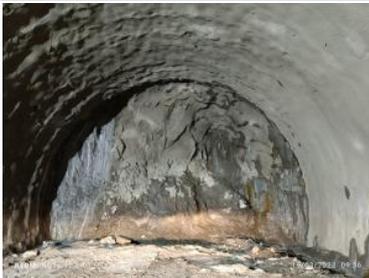
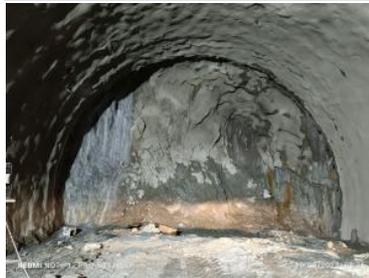
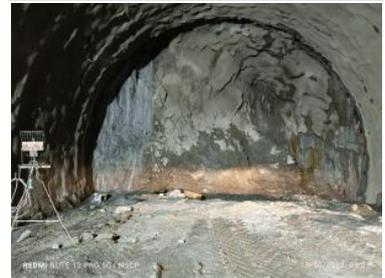
PROGRESIVA: KM7+430
BAHÍA HACIA PORTAL DE SALIDA DEL TÚNEL.

• No hubo actividades de Excavación de Roca Tipo IV, Instalación de pernos, Cimbras para roca Tipo IV, lanzamiento de Shotcrete de la Bahía-Portal Salida (Adicional N°10): KM 7+430, no se abastecieron con cimbras.

SIN ACTIVIDADES A FALTA DE CIMBRAS PARA ROCA DE TIPO IV.

- Se recomienda al contratista proveer la adquisición de sus insumos para continuar con la programación de las actividades en cumplimiento al cronograma actual aprobado.
- Se recomienda a la supervisión agilizar de manera oportuna los permisos respectivos para la explotación de las canteras Santa Rosa y de la Cantera Chaullay. Además, es recomendable exigir a la contratista sobre los requerimientos de los insumos para normal ejecución de las actividades según la programación en obra.

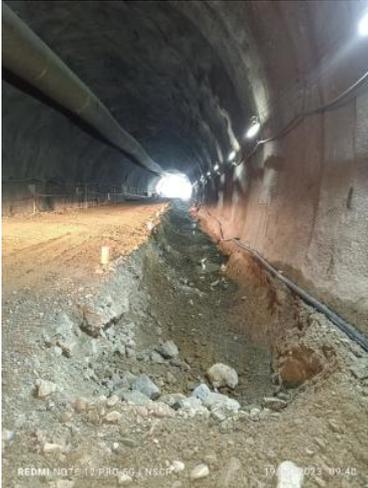
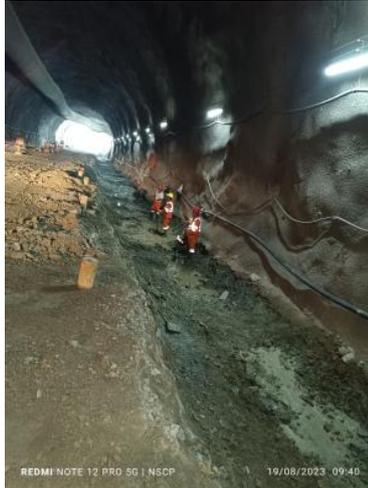
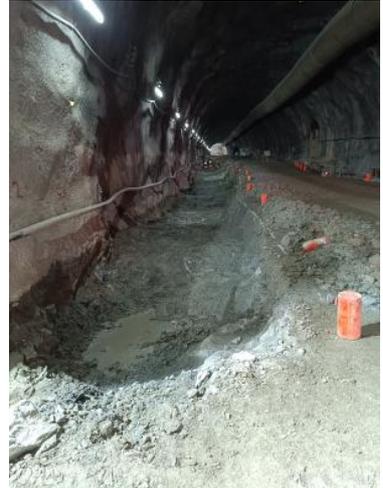
PROGRESIVA: KM7+150
EXCAVACIÓN PARA ZAPATA EN EL LADO IZQUIERDO DEL TRAMO DE BAHÍA HACIA PORTAL DE SALIDA DEL TÚNEL.

SE APRECIA EXCAVACIÓN MANUAL PARA EL SOLADO DE LA ZAPATA EN EL LADO IZQUIERDO DEL TRAMO DE BAHÍA HACIA PORTAL DE SALIDA DEL TÚNEL.
MO: 1 CAPATAZ, 2 OFICIALES, 2 PEONES.
EM: HERRAMIENTAS MANUALES.

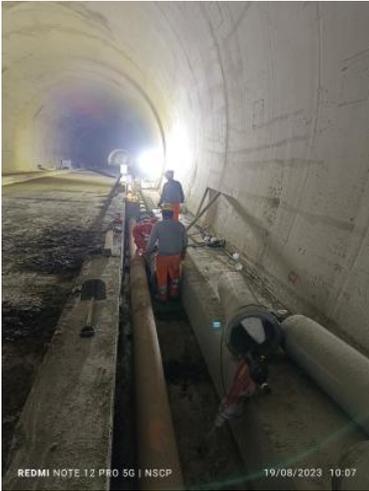
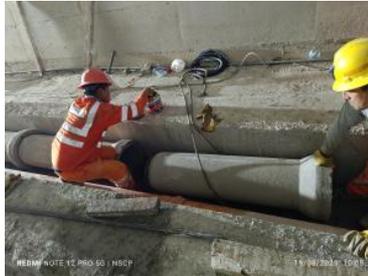
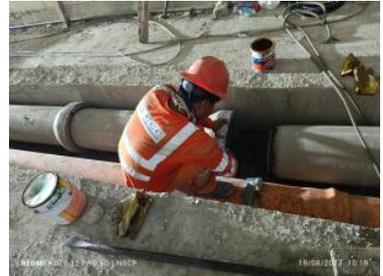
PROGRESIVA: KM6+730 -KM6+750
INSTALACIÓN DE TUBERÍA DE CONCRETO DE 300MM.

SE APRECIA INSTALACIÓN DE TUBERÍA DE CONCRETO DE 300MM PARA DRENAJE AGUAS SERVIDAS.
MO: 2 OPERARIOS, 1 OFICIAL, 1 PEÓN.
EM: HERRAMIENTAS MANUALES.

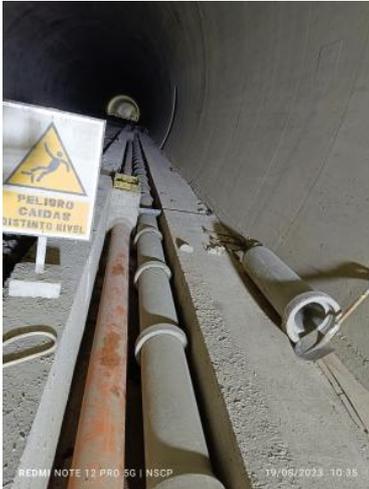
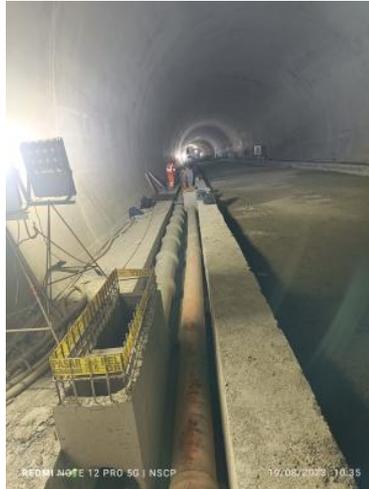
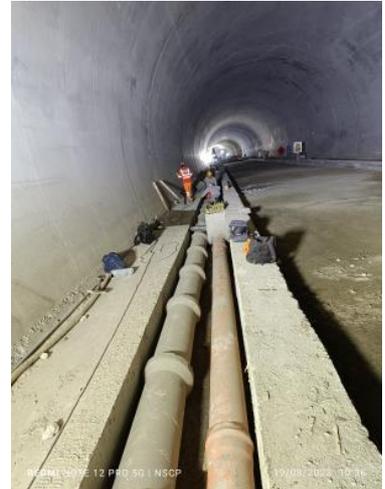
PROGRESIVA: KM6+730 -KM6+750
INSTALACIÓN DE TUBERÍA DE CONCRETO DE 300MM.

SE APRECIA INSTALACIÓN DE TUBERÍA DE CONCRETO DE 300MM PARA DRENAJE AGUAS SERVIDAS.
MO: 2 OPERARIOS, 1 OFICIAL, 1 PEÓN.
EM: HERRAMIENTAS MANUALES.

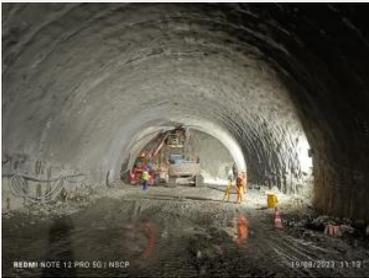
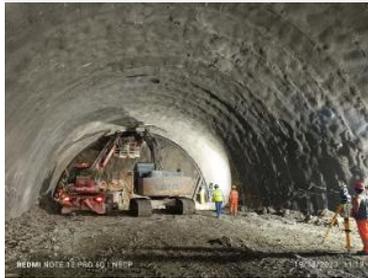
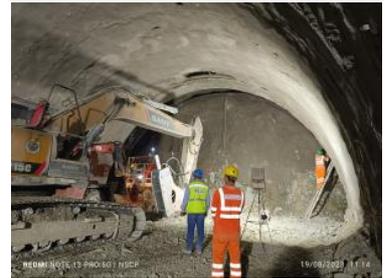
PROGRESIVA: KM7+903
 EXCAVACIÓN DE ROCA TIPO V EN CONTRA BÓVEDA EN PORTAL DE SALIDA HACIA LA BAHÍA.
 ELIMINACIÓN DE MATERIAL EXCAVADO (ROCA TIPO V) DEL TÚNEL (PORTAL DE SALIDA -BAHÍA).
 REPLANTEO Y NIVELACIÓN DE CIMBRAS Y CONTROL DE LA EXCAVACIÓN.
 INSTALACIÓN DE CIMBRAS PARA ROCA TIPO V.
 LANZAMIENTO DE SHOTCRETE PARA REFUERZO DEL ÁREA EXCAVADA Y DE LA CIMBRA.

SE APRECIA EXCAVACIÓN DE ROCA TIPO V EN CONTRA BÓVEDA EN EL PORTAL DE SALIDA DEL TÚNEL HACIA LA BAHÍA, EL MATERIAL EXCAVADO SE PROCEDE A ELIMINAR AL DME KM4+980 Y INSTALACIÓN DE CIMBRAS PARA ROCA TIPO V, LUEGO DE LA VERIFICACIÓN DE LAS ACTIVIDADES Y PREVIA LA AUTORIZACIÓN DE LA SUPERVISIÓN SE PROCEDE A REALIZAR EL LANZAMIENTO DE SHOTCRETE PARA REFUERZO DEL ÁREA EXCAVADA Y DE LA CIMBRA.
 MO: 1 INGENIERO ESPECIALISTA DE TÚNEL DEL CONTRATISTA, 1 INGENIERO ASISTENTE DE PRODUCCIÓN, 1 PREVENCIÓNISTA (SSOMA), 1 CAPATAZ, 10 OPERADORES, 1 OPERARIO, 4

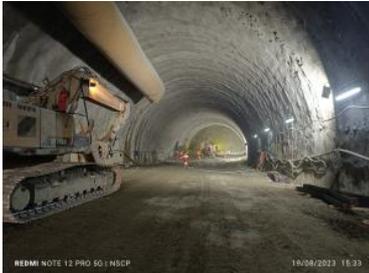
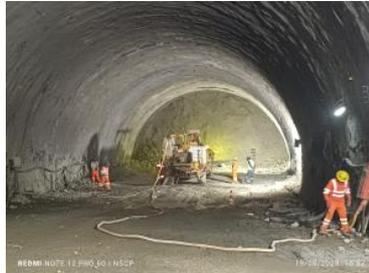
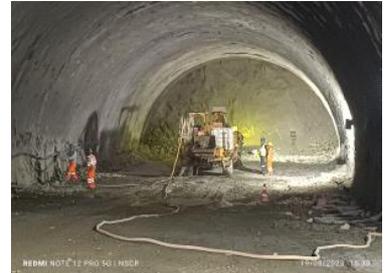
PROGRESIVA: KM7+903
EXCAVACIÓN DE ROCA TIPO V EN CONTRA BÓVEDA EN PORTAL DE SALIDA HACIA LA BAHÍA.
ELIMINACIÓN DE MATERIAL EXCAVADO (ROCA TIPO V) DEL TÚNEL (PORTAL DE SALIDA -BAHÍA).
REPLANTEO Y NIVELACIÓN DE CIMBRAS Y CONTROL DE LA EXCAVACIÓN.
INSTALACIÓN DE CIMBRAS PARA ROCA TIPO V.
LANZAMIENTO DE SHOTCRETE PARA REFUERZO DEL ÁREA EXCAVADA Y DE LA CIMBRA.

SE APRECIA EXCAVACIÓN DE ROCA TIPO V EN CONTRA BÓVEDA EN EL PORTAL DE SALIDA DEL TÚNEL HACIA LA BAHÍA, EL MATERIAL EXCAVADO SE PROCEDE A ELIMINAR AL DME KM4+980 Y INSTALACIÓN DE CIMBRAS PARA ROCA TIPO V, LUEGO DE LA VERIFICACIÓN DE LAS ACTIVIDADES Y PREVIA LA AUTORIZACIÓN DE LA SUPERVISIÓN SE PROCEDE A REALIZAR EL LANZAMIENTO DE SHOTCRETE PARA REFUERZO DEL ÁREA EXCAVADA Y DE LA CIMBRA.
MO: 1 INGENIERO ESPECIALISTA DE TÚNEL DEL CONTRATISTA, 1 INGENIERO ASISTENTE DE PRODUCCIÓN, 1 PREVENCIÓNISTA (SSOMA), 1 CAPATAZ, 10 OPERADORES, 1 OPERARIO, 4 OFICIALES, 1 TÉCNICO ELECTRICISTA, 1 MECÁNICO, 1 VIGÍA, 1 TOPOGRAFO, 1 AUXILIAR DE TOPOGRAFÍA.
EM: 1 MARTILLO HIDRÁULICO (PICOTÓN), 1 CARGADOR FRONTAL, 3 VOLQUETES, 1 JUMBO, 1 TELEHANDLER, 1 EQUIPO ROBOTIZADO PARA LANZAMIENTO DE SHOTCRETE, 2 MIXERES, HERRAMIENTAS MANUALES, ESTACIÓN TOTAL ROBÓTICA.

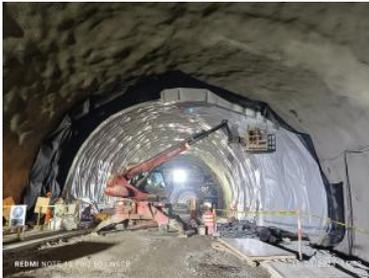
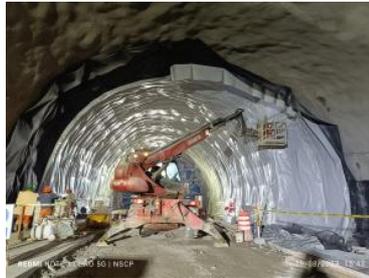
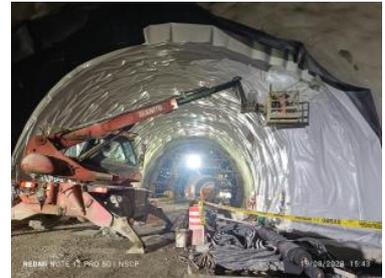
PROGRESIVA: KM7+070.
INSTALACIÓN GEOTEXTIL, LAMINA DE IMPERMEABILIZACIÓN DE 2MM, TUBERÍA DE \varnothing 110MM.

SE CONTINUA CON LA EJECUCIÓN DE MAYORES METRADOS DE IMPERMEABILIZACIÓN . SE APRECIA TENDIDO DEL GEOTEXTIL, RECUBIERTA POR LA LAMINA IMPERMEABILIZANTE DE 2MM Y LA INSTALACIÓN DE TUBERÍA DE \varnothing 110MM.
MO: 1 INGENIERO ASISTENTE DE OBRAS DE ARTE, 1 CAPATAZ, 1 PREVENCIÓNISTAS (SSOMA) CONTRATISTA, 6 OFICIALES, 1 PEÓN, 1 OPERADOR.
EM: 1 TELEHANDLER, 2 SOLDADORAS PARA LAMINA PVC, HERRAMIENTAS MANUALES.
