## BITACORA ELECTRÓNICA DE OBRA

Confirma Bitacora:	Nro Informe:	Fecha Informe:	Nombre De La Obra:	Personal Encargado:
Si	159	19 - 08 - 2023	Corredor Vial: Huánuco - La Unión-Huallanca, Dv. Antamina/Emp. PE-3N (Tingo Chico) - Nuevas Flores - Llata - Antamina, Tramo I	BORIS WALTER AYLLÓN CARCELÉN

## Panel Fotográfico de la Bitacora de Obras

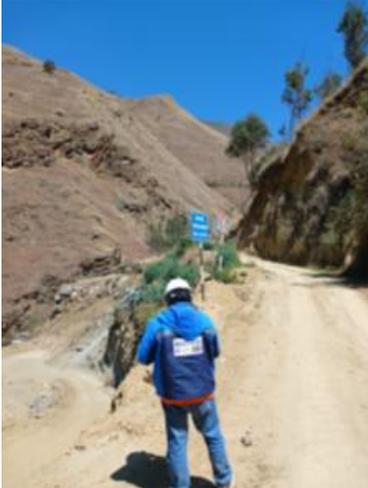
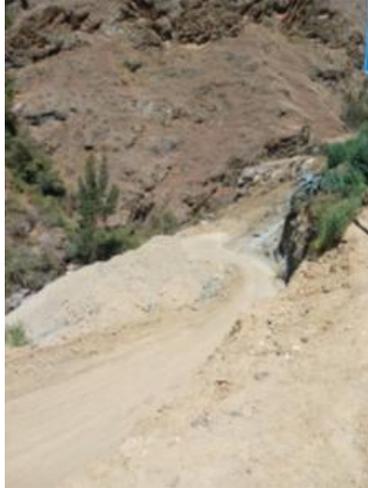
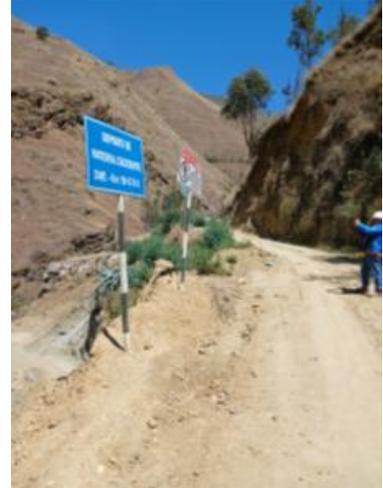
En la progresiva Km. 19+570 Se realiza visita de acompañamiento al especialista ambiental hacia el deposito de material excedente DME km. 19+570 A , el cual esta sin actividad y todavía tiene capacidad y falta conformacion

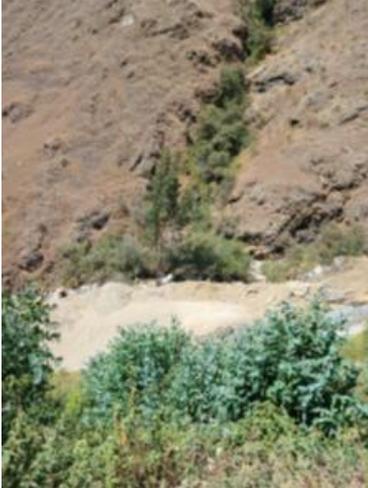
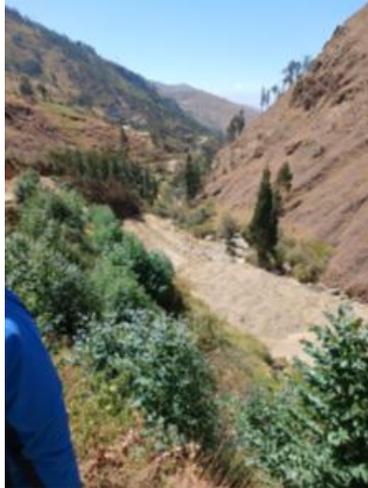
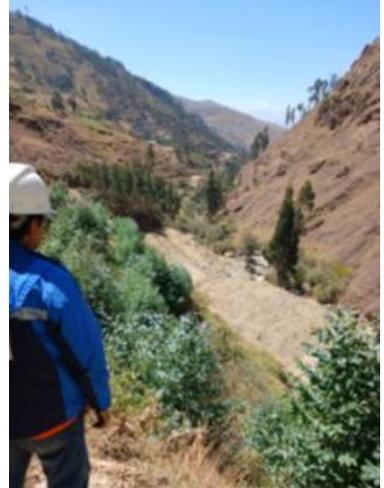
En la progresiva Km. 19+570a Se realiza visita de acompañamiento al especialista ambiental hacia el deposito de material excedente DME km. 19+570 A , el cual esta sin actividad y todavía tiene capacidad y falta conformación

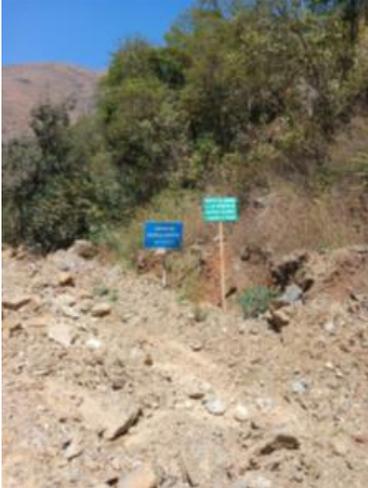
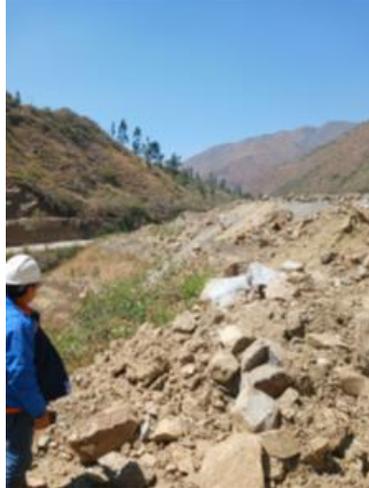
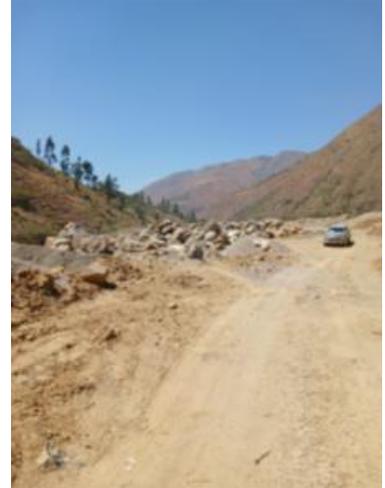
En la progresiva Km. 14+000 A Se realiza visita de acompañamiento al especialista ambiental hacia el deposito de material excedente DME km. 14+000 A , el cual esta sin actividad visitandomla ampliación del dme

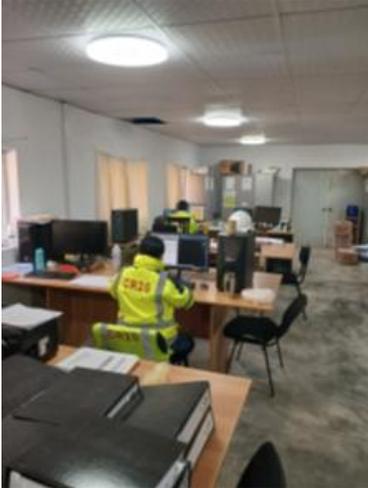
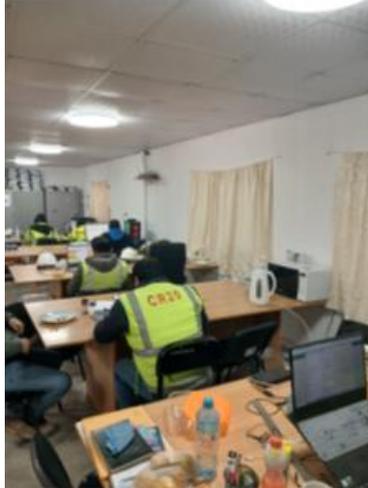
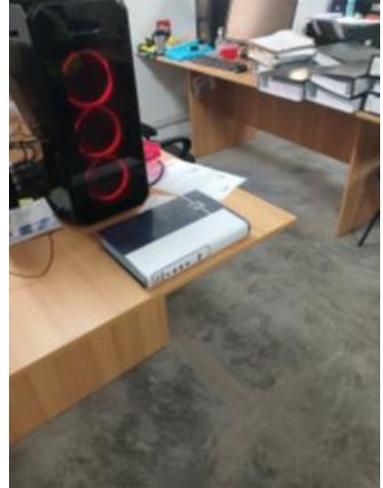
En la progresiva Km. 37+730 se realiza visita al campamento de la contratista, en busca del cuaderno de obra, se logrp acceso al mismo.

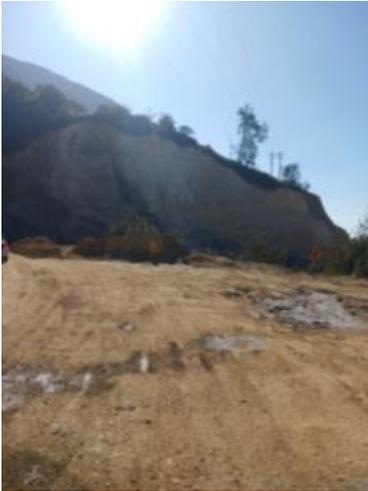
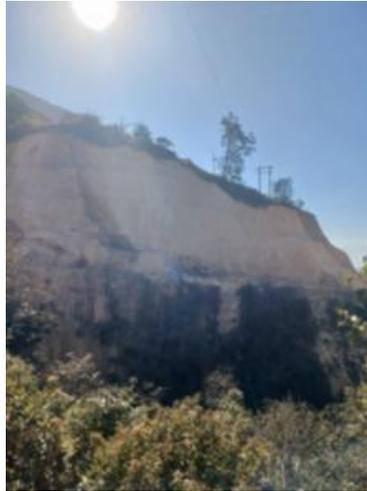
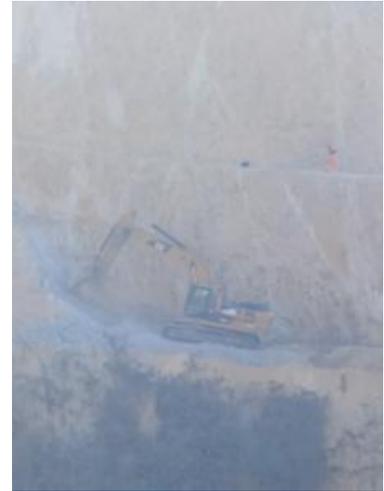
En la progresiva km. 32+300 se realiza el corte de material suelto, se utiliza una excavadora de oruga, trabajan 1 capataz, 1 operador, 2 obreros, 2 vigias-

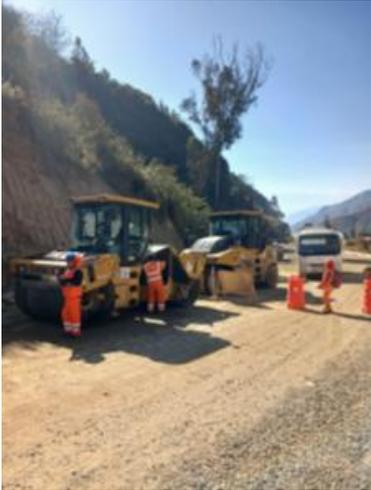
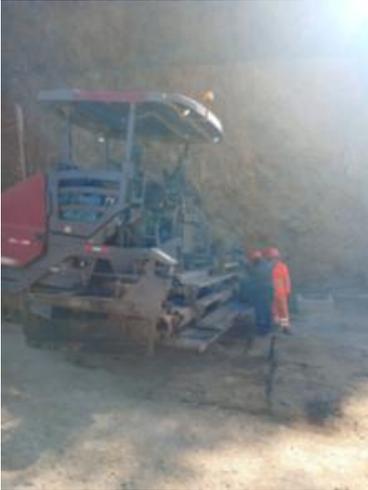
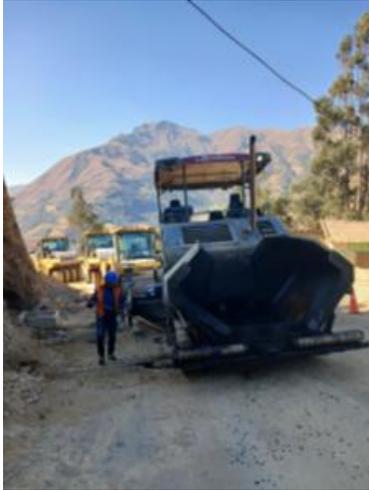
En la progresiva Km. 31+090 se inicia el asfaltado en caliente en el lado derecho de la via, se utiliza una pavimentadora de asfalto, 2 compactadoras de ruedas neumaticas y 1 compactadora de doble rodillo y 10 volquetes trabajan 1 capataz. 1 operador de pavimentadora, 3 operadores de compactadora, 12 obreros, 2 vigias , 10 choferes

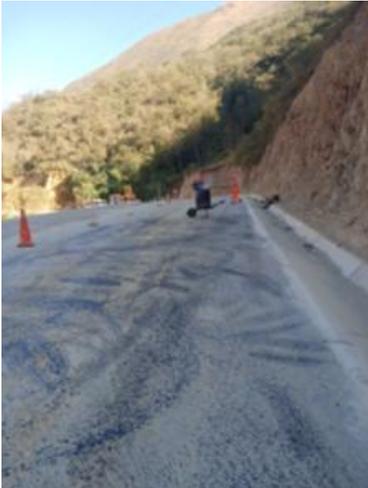
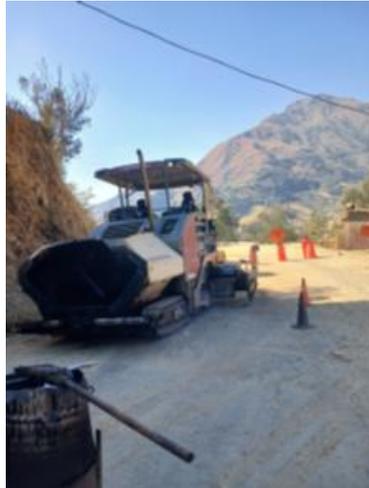
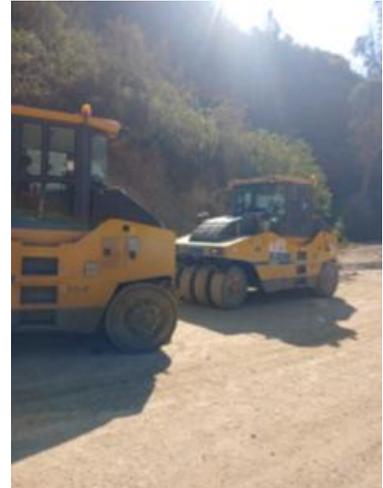
En la progresiva Km. 30+530 al Km. 31+090 se prepara la superficie para el inicio del asfaltado en caliente en el lado derecho de la vía, se utiliza una pavimentadora de asfalto, 2 compactadoras de ruedas neumáticas y 1 compactadora de doble rodillo y 10 volquetes trabajan 1 capataz. 1 operador de pavimentadora, 3 operadores de compactadora, 12 obreros, 2 vigías , 10 chóferes

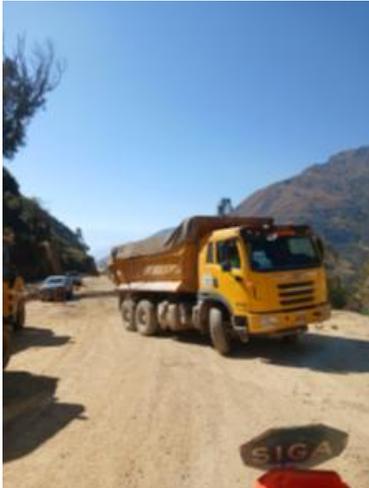
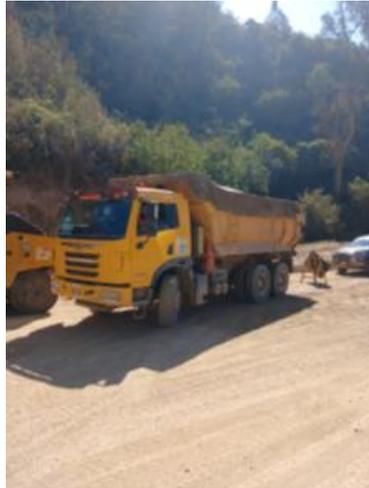
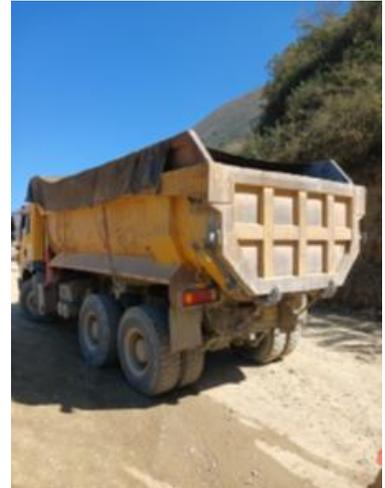
En la progresiva Km. 30+530 al Km. 31+090 se prepara la superficie para el inicio del asfaltado en caliente en el lado derecho de la vía, se utiliza una pavimentadora de asfalto, 2 compactadoras de ruedas neumáticas y 1 compactadora de doble rodillo y 10 volquetes trabajan 1 capataz. 1 operador de pavimentadora, 3 operadores de compactadora, 12 obreros, 2 vigías, 10 choferes, el transporte de la mezcla asfáltica se realiza desde la zona industrial ubicado en la progresiva km. 17+700

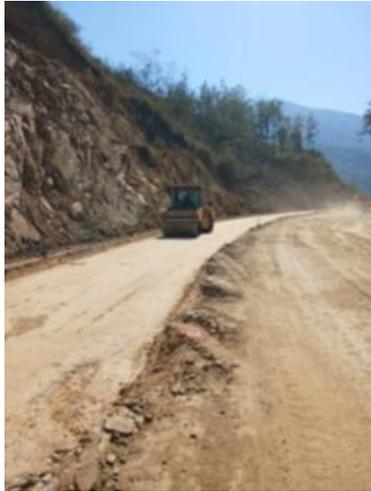
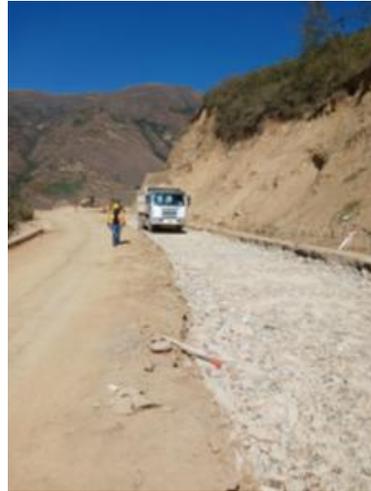
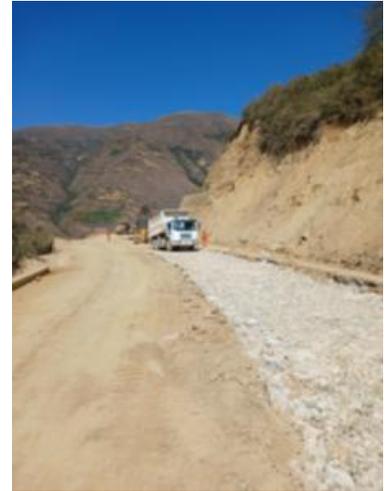
En la progresivas KM 29+850m al Km. 30+035 se realiza mejoramientos de suelos a nivel de subrasante ,donde se utiliza una compactadora de rodillo, una motoniveladora , trabajan 1 capataz, 2 obreros, 2 operadores, 2 vigias.

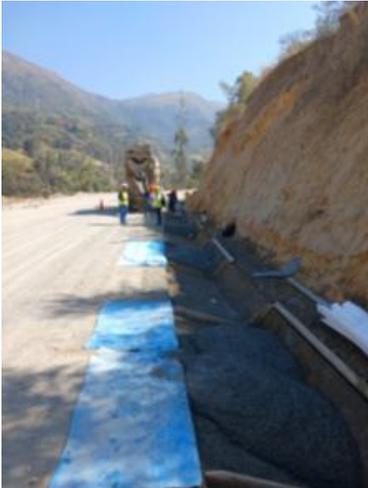
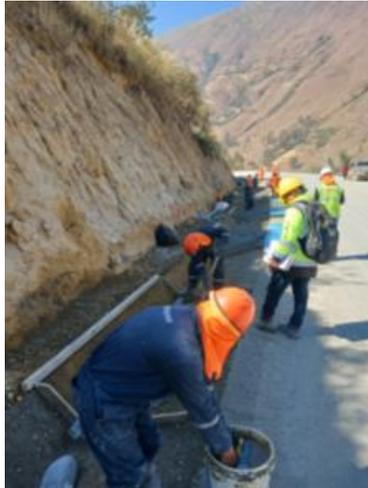
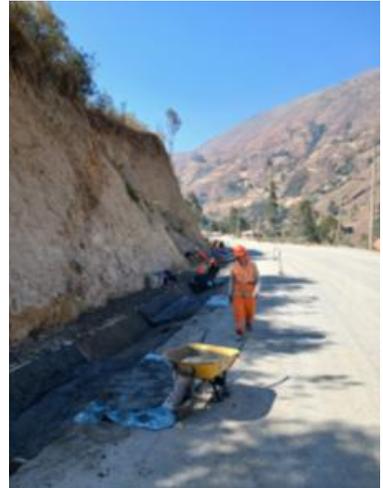
En las progresivas Km. 25+370 al Km. 25+440 se ha realizado la excavación no clasificada para estructuras y se esta realizando el encofrado y vaciado de concreto para la construcción de cunetas tipo 1 (triangulares) , en el lado izquierdo de la vía, Se utiliza 2 camión mixer, vibrador de concreto, herramientas menores, trabajan: 1 capataz, 2 operadores de mixer, 17 obreros

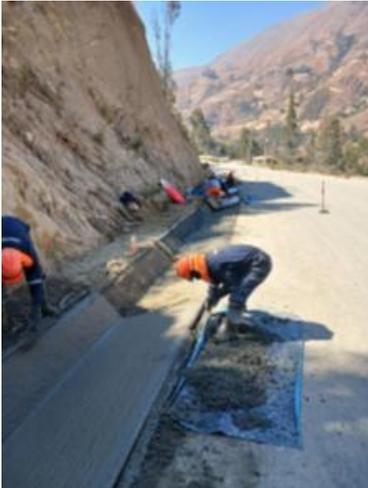
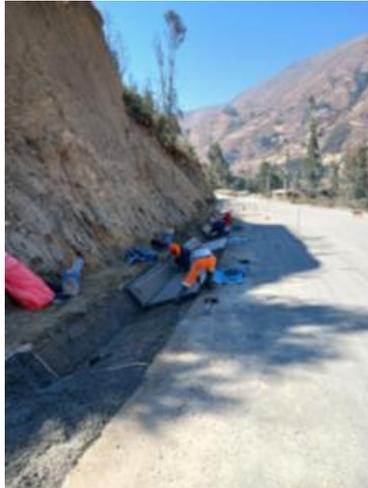
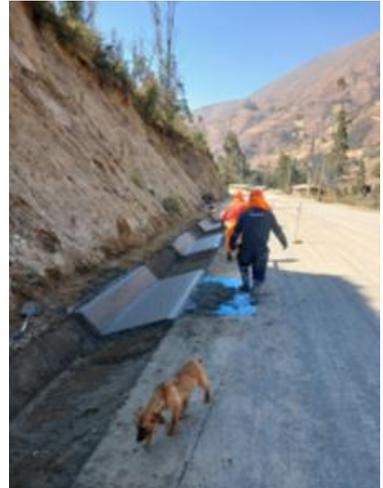
En las progresivas Km. 25+300 al Km. 25+250 se ha realizado la excavación no clasificada para estructuras y se esta realizando el encofrado y vaciado de concreto para la construcción de cunetas tipo 1 (triangulares) , en el lado izquierdo de la vía, Se utiliza 2 camión mixer, vibrador de concreto, herramientas menores, trabajan: 1 capataz, 2 operadores de mixer, 17 obreros

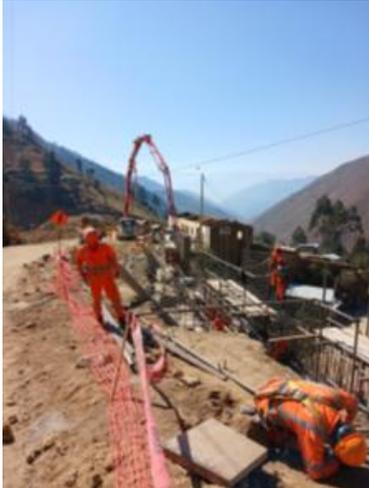
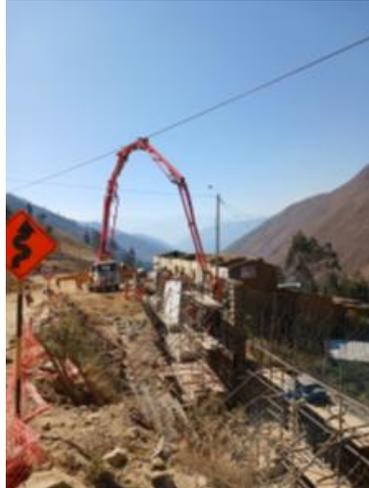
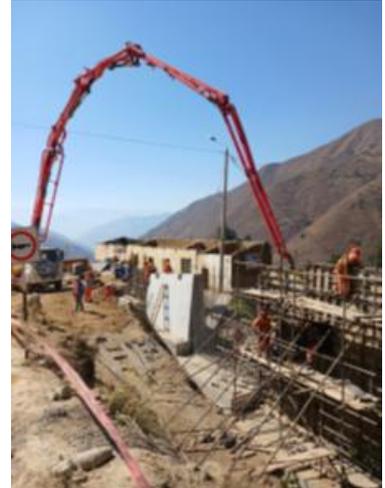
Progresivas km. 23+659 al Km. 23+716 Se realiza el encofrado, colocación de acero de refuerzo de muros de concreto armado, además se realiza el vaciado de elevación de muro ( paño 4 ) de concreto armado se utiliza herramientas menores , una camión bomba, 2 camiones mixer, 2 vibradores de concreto, trabajan 1 capataz, 3 operadores , 12 obreros y 2 vigías.

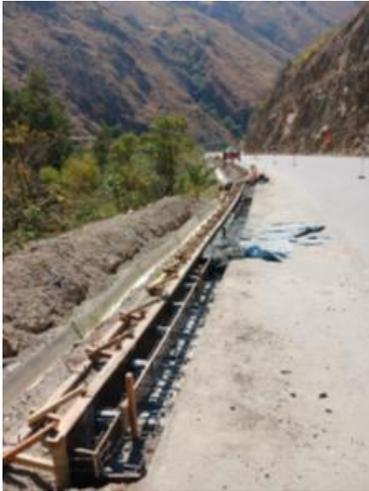
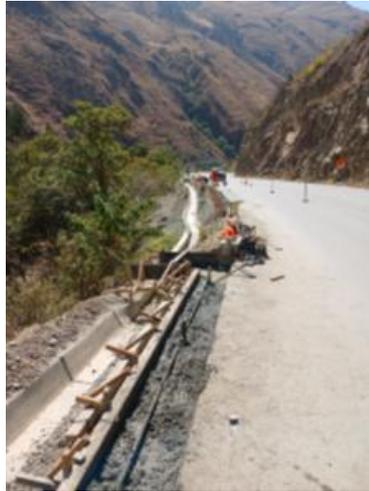
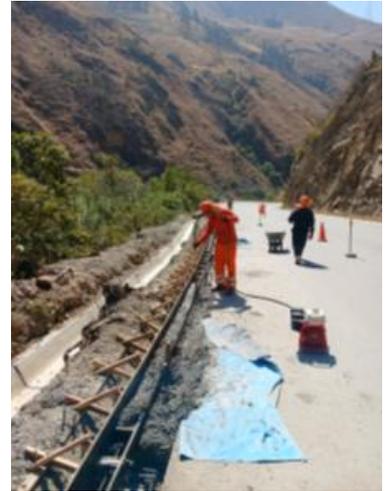
:  
En las progresivas Km. 17+755 al Km. 17+826 se realiza la construcción de bordillos, en el lado derecho de la vía, se utiliza un camión mixer, virador de concreto y herramientas menores, trabajan 1 capataz, 8 obreros 1 operador,
