BITACORA ELECTRÓNICA DE OBRA

Confirma Bitacora:	Nro Informe:	Fecha Informe:	Nombre De La Obra:	Personal Encargado:
Si	060-2023-MTC/20.9-Igm	08-08-2023	Corredor Vial: Huánuco - La Unión-Huallanca, Dv. Antamina/Emp. PE-3N (Tingo Chico) - Nuevas Flores - Llata - Antamina, Tramo III	LUZMILA GUERRA MOTTA

OBRA: MEJORAMIENTO, CONSERVACIÓN POR NIVELES DE SERVICIO Y OPERACIÓN DEL CORREDOR VIAL: HUÁNUCO – LA UNIÓN – HUALLANCA DV. ANTAMINA / EMP. PE-3N (TINGO CHICO) – NUEVAS FLORES – LLATA – ANTAMINA, TRAMO III DEL KM. 102+819 AL KM. 150+421

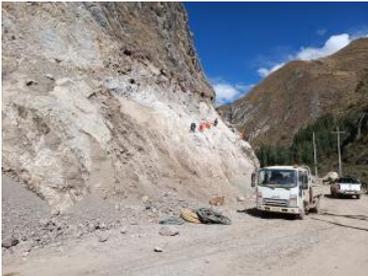
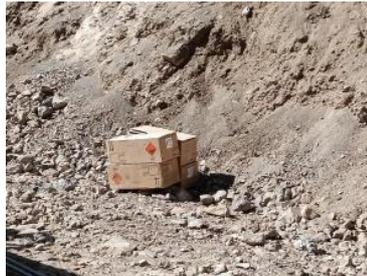
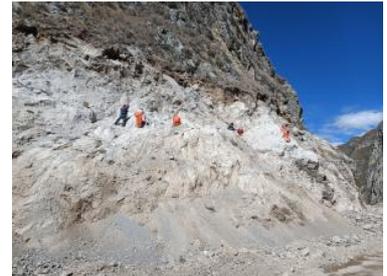
Progresiva: km 141+800 aproximadamente
200 MOVIMIENTO DE TIERRAS
202.A Excavación en Roca Fija

Durante la inspección física se verifica actividades relacionadas a carguío de material explosivo:

- Todo el personal en el frente de trabajo manipula el material explosivo, sin embargo, únicamente tres (3) de los seis (6) trabajadores cuentan con carnet SUCAMEC para la manipulación de dicho material.
- No se cuenta con señalética ni personal en la función de vigías en el frente de trabajo.
- El material explosivo se encuentra en la vía sin protección o señalética alguna, al alcance de los usuarios de la vía.

Lo cual fue comunicado de forma inmediata al Contratista y Supervisión de Obra a fin de las acciones correspondientes, sin embargo, no se ha tenido ninguna respuesta.

Hechos que podrían poner en riesgo la integridad del personal de obra y de los usuarios de la vía.

Del Panel Fotográfico N° 1, se recomienda remitir dicho Panel Fotográfico al Especialista de Seguridad y Salud en Obra de la DO de PVN a fin de las evaluaciones y de ser el Caso las acciones correspondientes.

Se recomienda remitir el presente panel fotográfico al especialista de Seguridad y Salud en Obra de la DO de PVN a fin de las evaluaciones del caso, de corresponder las acciones correspondientes.

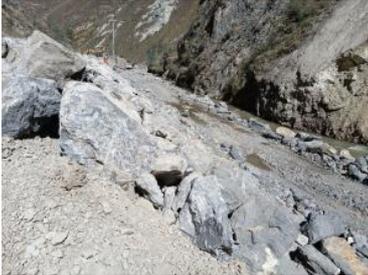
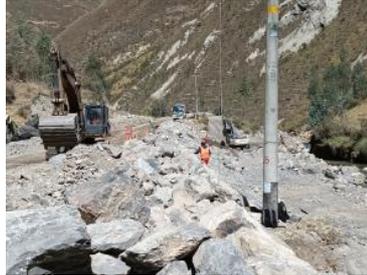
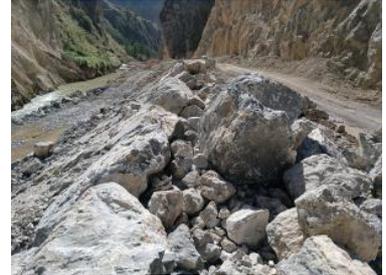
Progresiva: Km 142+304.81 al km 142+480.42
600 OBRAS COMPLEMENTARIAS
603.A1 Enrocado en Defensa Ribereña

En el km 142+360 aproximadamente, se verifica la presencia de un poste que viene restringiendo la secuencia en la construcción del enrocado en defensa ribereña. Hecho que podría generar dilaciones en el plazo de ejecución de obra. No obstante, el Contratista refiere que aún no es posible el retiro de dicho poste debido a que transporta energía al frente de trabajo del túnel.

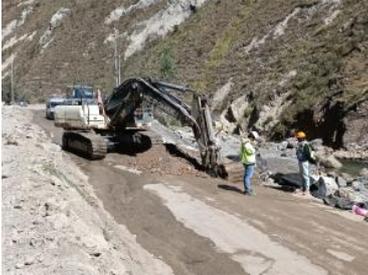
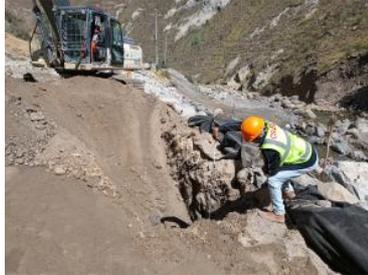
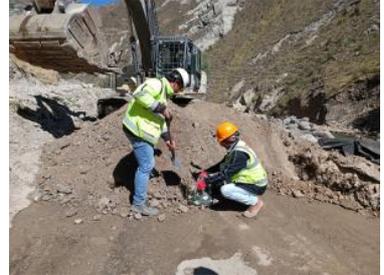
Progresiva: Km 142+450, km 142+350 y km 142+300
Excavación de calicatas con fines de estudio de suelos

Se realizan excavaciones de calicatas con fines de estudio de suelos de acuerdo a requerimientos realizados por el Contratista a la Supervisión de Obra.

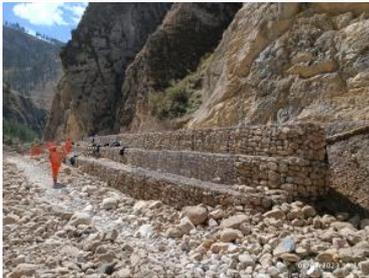
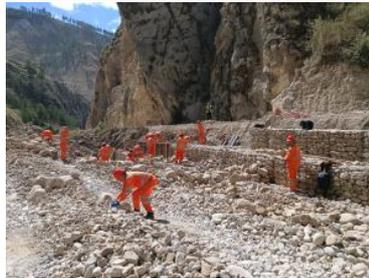
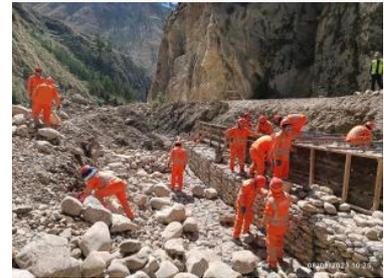
Progresiva: km 143+497.00 al km 143+699.15
500 DRENAJE
501.E Excavación No Clasificada para Estructuras
502.A Rellenos para Estructuras
600 OBRAS COMPLEMENTARIAS
602.A Gavión Tipo Caja
602.C Gavión Tipo Colchón h=0.50 m

Durante de la inspección física se verifica:
Personal aproximado verificado en el frente de trabajo: 1 Capataz, 1 Operario, 2 Oficial y 23 Peones.
Equipos aproximados verificados en el frente de trabajo: 1 Excavadora sobre orugas con operador.

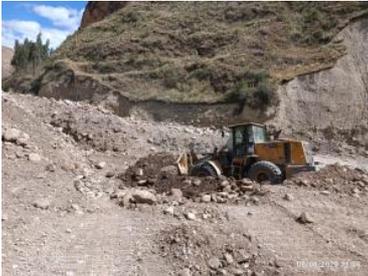
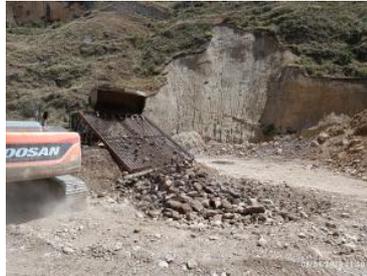
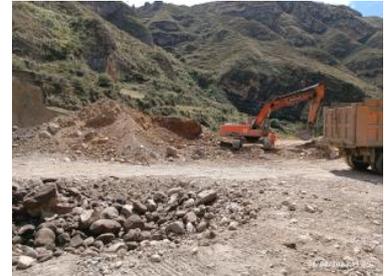
Progresiva: km 139+450
200 MOVIMIENTO DE TIERRAS
211.A Material de Cantera para Rellenos

Se realizan las siguientes apreciaciones:

- La cantera no es del proyecto.
- La Supervisión de Obra refiere que no habría autorizado el uso de dicha cantera.
- Se verifica el acopio temporal de material de corte del km 139+800 aproximadamente, el cual, se utilizaría para actividades relacionadas a terraplenes, mejoramiento de suelos y/o reemplazo de material.

Del Panel Fotográfico N° 5, se ha recomendado a la Supervisión de Obra las acciones correspondientes a fin de garantizar la calidad de materiales a usar en obra en el marco del Contrato de Obra n° 127-2018-MTC/20 y Contrato de Servicios de Consultoría n° 144-2018-MTC/20.2.

Se ha recomendado a la Supervisión de Obra las acciones correspondientes a fin de garantizar la calidad de materiales a usar en obra en el marco del Contrato de Obra n° 127-2018-MTC/20 y Contrato de Servicios de Consultoría n° 144-2018-MTC/20.2.

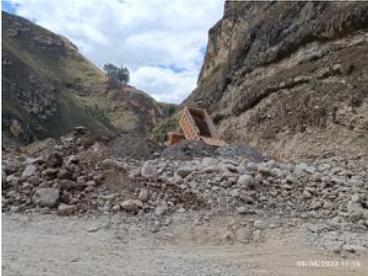
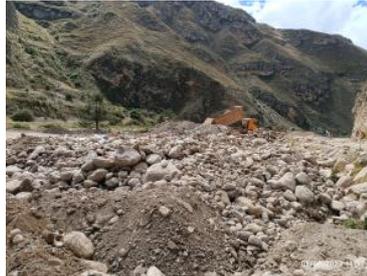
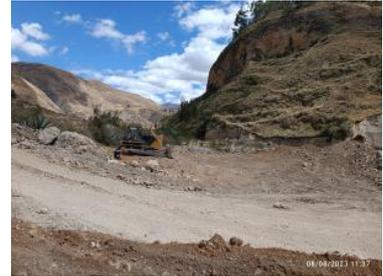
Progresiva: km 139+450
DME
900 PROTECCIÓN AMBIENTAL
PROGRAMA DE ABANDONO DE OBRA
901.A Disposición y Conformación de Depósitos de Material Excedente

Personal aproximado verificado en el frente de trabajo: 1 Controlador.
Equipos aproximados verificados en el frente de trabajo: 1 Tractor sobre orugas con operador.
