BITACORA ELECTRÓNICA DE OBRA

REGISTRO DE LA BITACORA Y FOTO DEL CUADERNO DE OBRA

Confirma Bitacora: Si	Nro Informe: 00161	Fecha Informe: 22 - 08 - 2023	Nombre De La Obra: Corredor Vial: Huánuco - La Unión-Huallanca, Dv. Antamina/Emp. PE-3N (Tingo Chico) - Nuevas Flores - Llata - Antamina, Tramo I	Personal Encargado: BORIS WALTER AYLLÓN CARCELÉN
---------------------------------	------------------------------	---	---	--

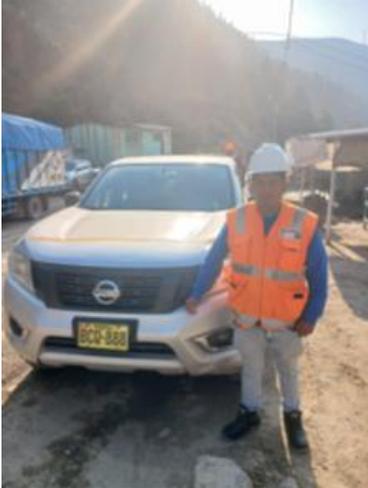
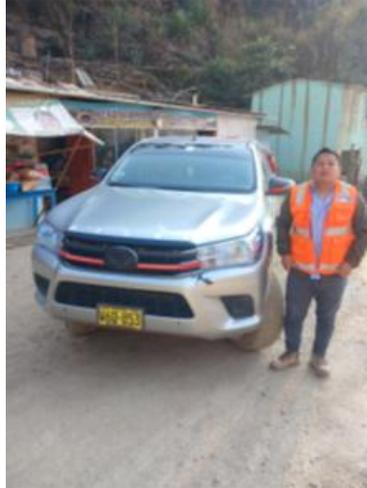
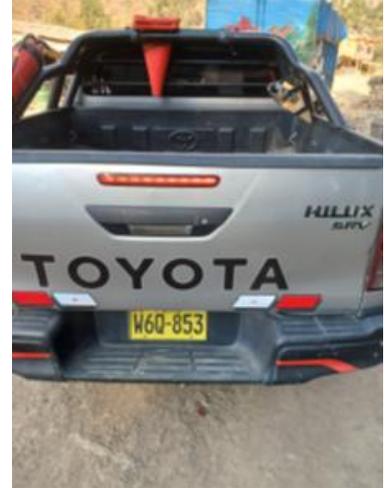
PROGRESIVA KM. 18+700 (SECTOR HUANCAPALLAC)
VISITA DE SEGUIMIENTO Y MONITOREO A RECURSOS EN CAMPO: RECURSOS DE LA
SUPERVISION EN CAMPO

En la progresiva Km. 18'700 se ubica el sector de Huancapallac donde se verifica 2 vehículos de la supervisión en campo, El sr. Oscar Ponce Rivera es un conductor nuevo de la Supervisión

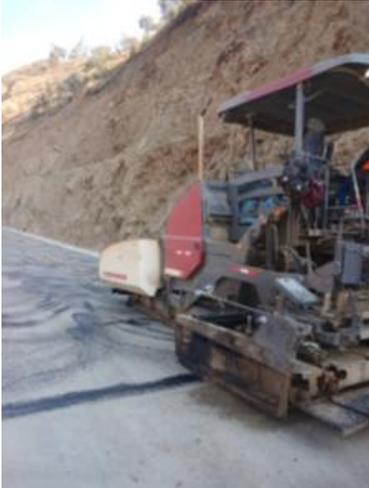
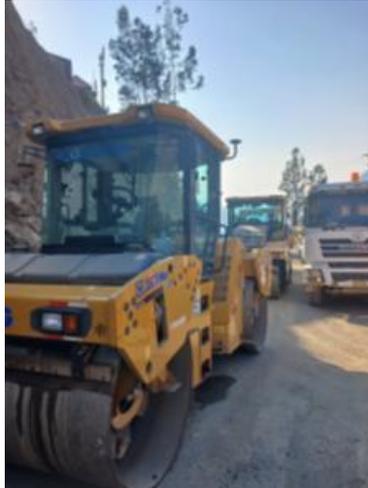
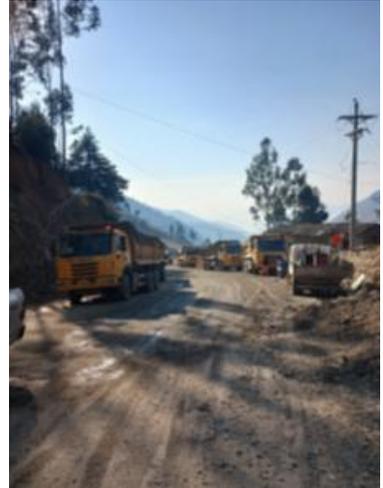
PROGRESIVA KM. 23+800 Id
CODIGO 400 PAVIMENTOS
CODIGO 400 B PAVIMENTOS FLEXIBLES
PARTIDA 423 A PAVIMENTO DE CONCRETO ASFALTICO EN CALIENTE
PARTIDA 426 A CEMENTO ASFALTICO
PARTIDA 428 A ASFALTO EN LIQUIDO

En la progresiva Km. 23+800 se inicia el asfaltado en caliente en el lado derecho de la via, se utiliza una pavimentadora de asfalto, 2 compactadoras de ruedas neumáticas y 1 compactadora de doble rodillo y 10 volquetes trabajan 1 capataz. 1 operador de pavimentadora, 3 operadores de compactadora, 12 obreros, 2 vigias , 10 choferes

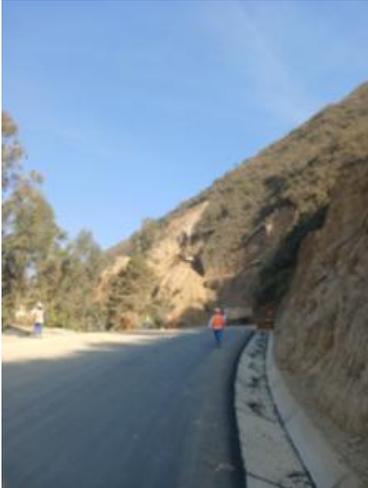
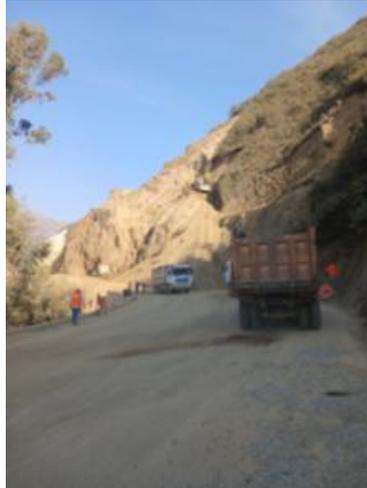
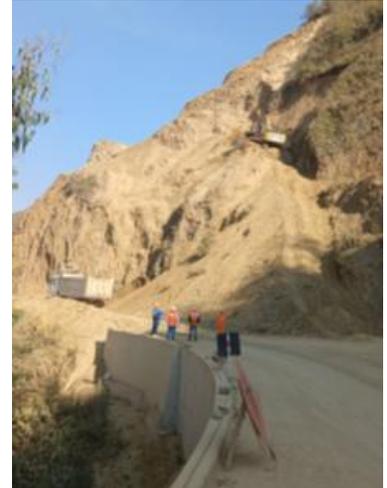
PROGRESIVA KM. 31+200
CODIGO 200 MOVIMIENTO DE TIERRAS
PARTIDA 202,A EXCAVACION EN MATERIAL SUELTO

En la progresiva km. 31+200 se realiza el corte de material suelto, se utiliza dos excavadora de oruga, una en la parte baja para la carga de volquetes y otra en el talud superior trabajan 1 capataz, 2 operador, 2 obreros, 2 vigias

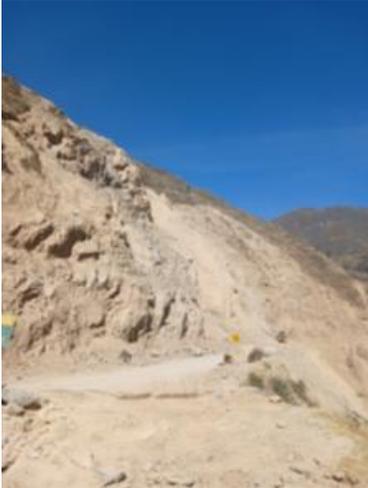
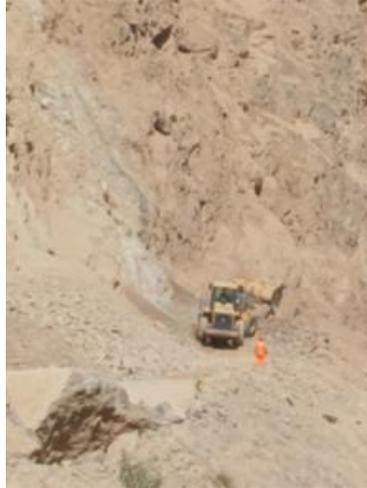
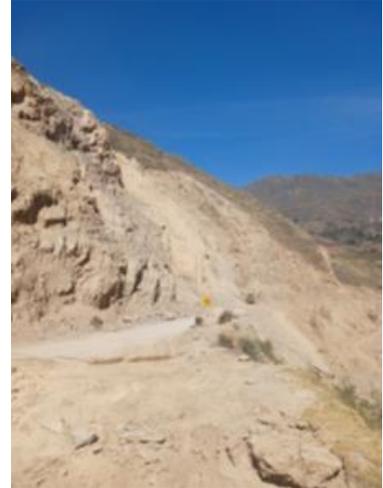
PROGRESIVA KM. 43+700

VISITA DE SEGUIMIENTO Y MONITOREO AL TRAMO 1 (OI-T1) : CANTERA EN TALUD SUPERIOR (ACTIVO)

En la progresiva Km. 43+700 se realiza la explotación de cantera donde se corta desde el talud superior hacia el nivel de la vía y cae hasta la zona de quebrada, el cual luego lo recojen el material y lo transportan para las chancadoras, esta cantera lo utiliza el tramo 2 y ahora el tramo 1 , Se utiliza una excavadora de oruga y un cargador frontal para la remoción y limpieza de la vía , trabajan 1 capataz, 2 operadores, 2 obreros, 2 vigías.

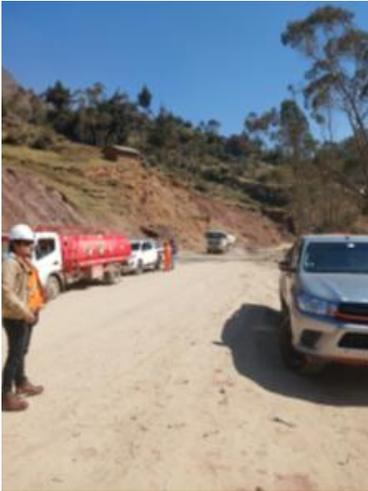
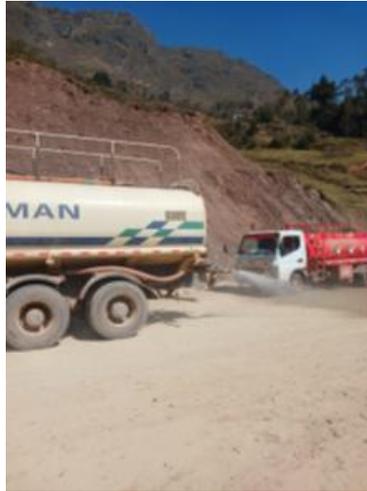
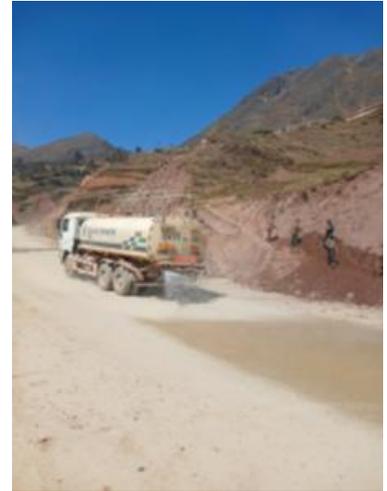
PROGRESIVA KM. 45+600
VISITA DE SEGUIMIENTO Y MONITOREO AL TRAMO 1 (OI-T1): PROBLEMA SOCIAL POR FALTA DE REGADO DE VIA (ACCION ANTIPOLVO)

En la progresiva Km. 45+600 se realiza una tranca de la vía por parte de los pobladores de la zona, reclamando que no se esta regando la vía, se envió a la zona un camión cisterna para el regado de la vía como acción antipolvo. La Comunidad exige que el riego sea constante.

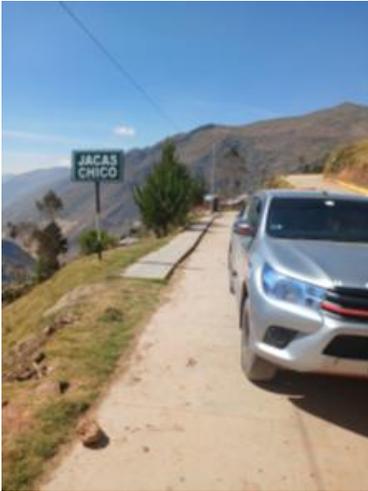
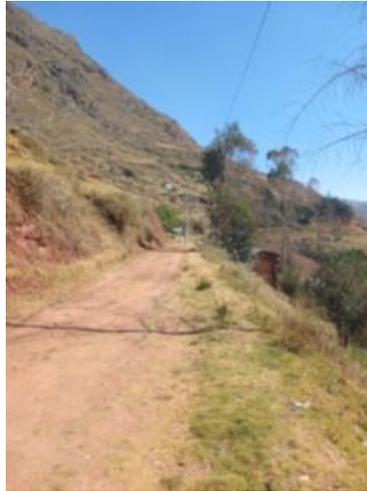
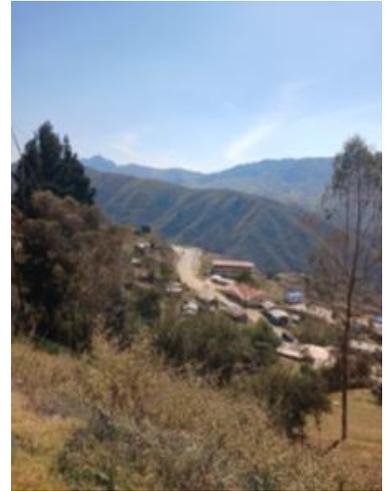
PROGRESIVA KM, 45+800
VISITA DE SEGUIMIENTO Y MONITOREO AL TRAMO 1 (OI.T1) : VUELO DE DRON DESDE EL
POBLADO DE JACAS CHICO

En la progresiva Km 45+800 se realiza visita al poblado de Jacas Chico, donde vista desde arriba se realizara el vuelo de dron para tener una visión del acceso a plantear en un adicional , Se visita al sitio acompañando al Ing. Cjiko Garcia de la Supervisión para realizar vuelo de dron en todo el sector,

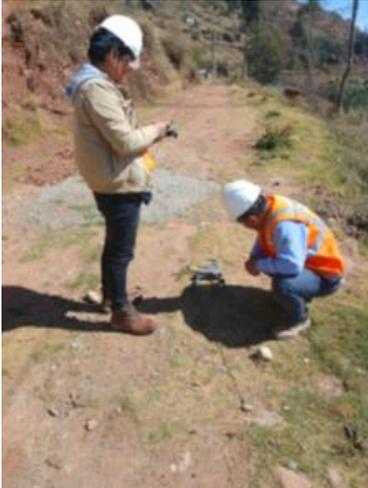
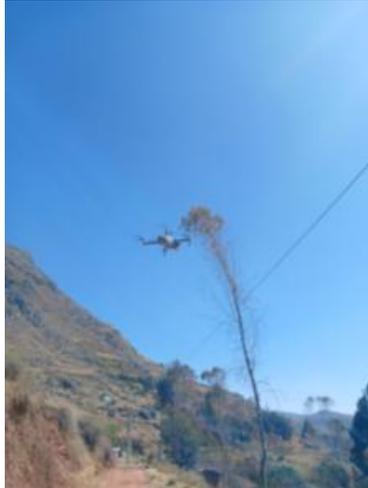
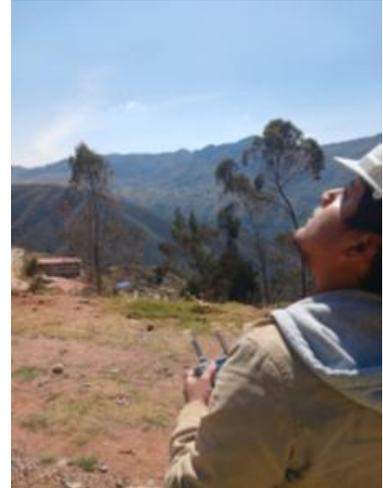
PROGRESIVA KM, 45+800
VISITA DE SEGUIMIENTO Y MONITOREO AL TRAMO 1 (OI.T1) : VUELO DE DRON DESDE EL POBLADO DE JACAS CHICO

En la progresiva Km 45+800 se realiza visita al poblado de Jacas Chico, donde vista desde arriba (zona central del acceso) se realizara el vuelo de dron para tener una visión del acceso a plantear en un adicional , Se visita al sitio acompañando al Ing. Cjiko Garcia de la Supervisión para realizar vuelo de dron en todo el sector,

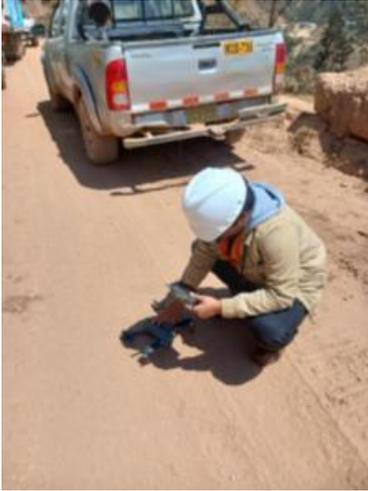
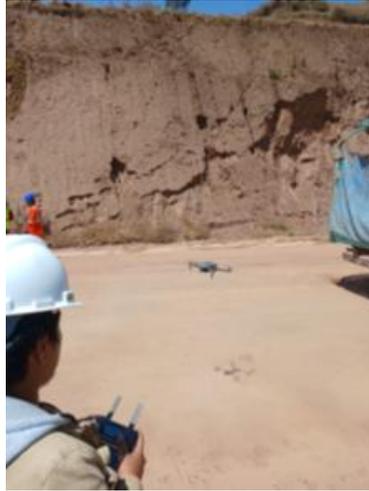
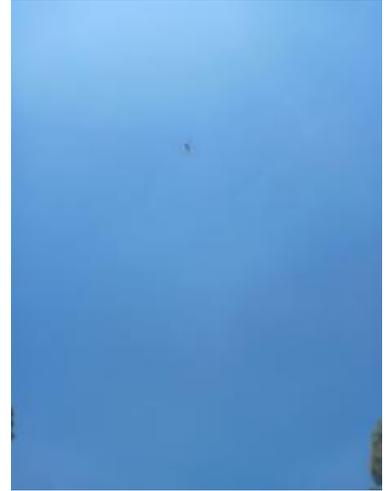
PROGRESIVA KM, 38+600
VISITA DE SEGUIMIENTO Y MONITOREO AL TRAMO 1 (OI.T1) : VUELO DE DRON EN ZONA INESTABLE CONSIDERADA EN EL ADICIONAL NO. 29

En la progresiva Km 38+600 se realiza visita a SECTOR INESTABLE, donde se realizara el vuelo de dron para tener una visión de la zona, para que el mismo sea incluida en los documentos del adicional No. 29 , Se visita al sitio acompañando al Ing. Cjiko Garcia de la Supervisión para realizar vuelo de dron en todo el sector,

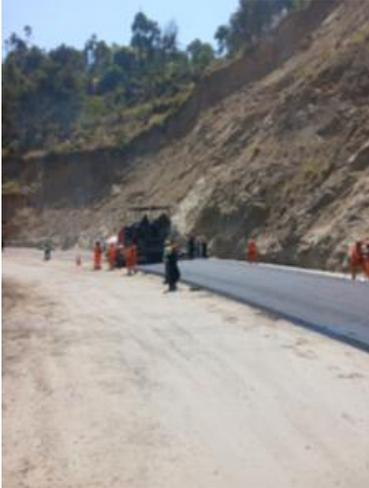
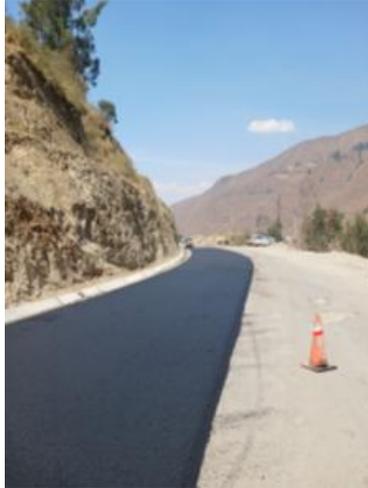
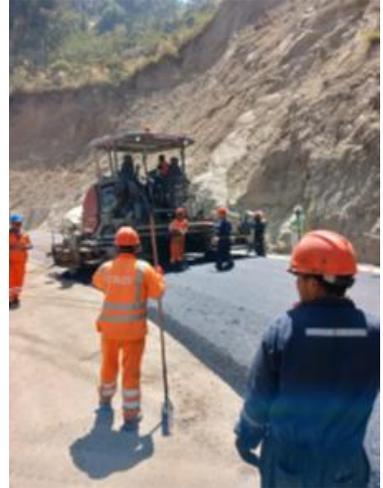
PROGRESIVA KM. 23+800 al KM. 24+285
CODIGO 400 PAVIMENTOS
CODIGO 400 B PAVIMENTOS FLEXIBLES
PARTIDA 423 A PAVIMENTO DE CONCRETO ASFALTICO EN CALIENTE

En la progresiva Km. 23+800 al Km. 24+285 se realiza el asfaltado en caliente en el lado derecho de la vía, se utiliza una pavimentadora de asfalto, 2 compactadoras de ruedas neumáticas y 1 compactadora de doble rodillo y 10 volquetes trabajan 1 capataz. 1 operador de pavimentadora, 3 operadores de compactadora, 12 obreros, 2 vigías , 10 choferes

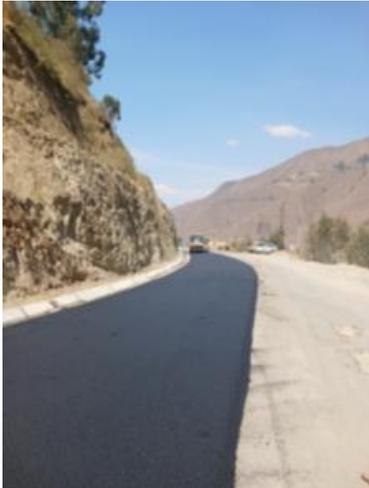
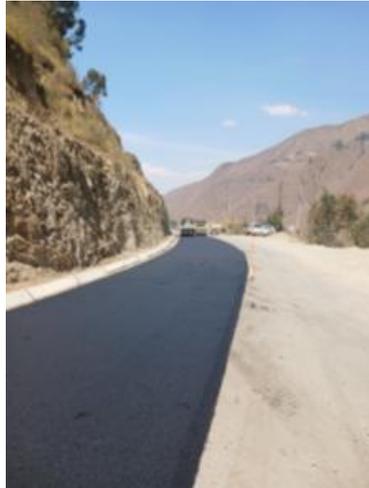
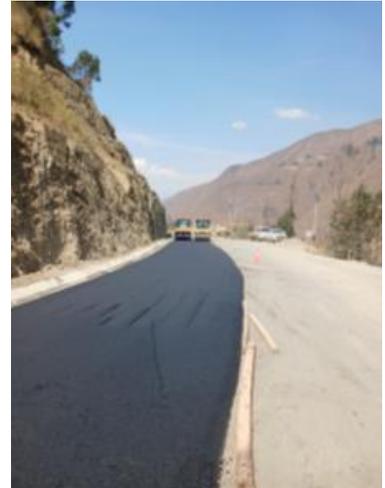
PROGRESIVA KM. 23+800 al KM. 24+285
CODIGO 400 PAVIMENTOS
CODIGO 400 B PAVIMENTOS FLEXIBLES
PARTIDA 423 A PAVIMENTO DE CONCRETO ASFALTICO EN CALIENTE

En la progresiva Km. 23+800 al Km. 24+285 se realiza el asfaltado en caliente en el lado derecho de la vía, se utiliza una pavimentadora de asfalto, 2 compactadoras de ruedas neumáticas y 1 compactadora de doble rodillo y 10 volquetes trabajan 1 capataz. 1 operador de pavimentadora, 3 operadores de compactadora, 12 obreros, 2 vigías , 10 choferes
