## BITACORA ELECTRÓNICA DE OBRA

<b>Confirma Bitacora:</b> Si	<b>Nro Informe:</b> 00162	<b>Fecha Informe:</b> 23 - 08 - 2023	<b>Nombre De La Obra:</b> Corredor Vial: Huánuco - La Unión- Huallanca, Dv. Antamina/Emp. PE-3N (Tingo Chico) - Nuevas Flores - Llata - Antamina, Tramo I	<b>Personal Encargado:</b> BORIS WALTER AYLLÓN CARCELÉN		
<b>Foto Bitacora:</b>	<b>Foto Bitacora 2:</b>	<b>Foto Bitacora 3:</b>	<b>Foto Bitacora 4:</b>	<b>Foto Bitacora 5:</b>	<b>Foto Bitacora 6:</b>

NUMERO DE INFORME No. 0162-2023  
 CONTRATO DE OBRA: No. 127-2018-MTC/ 20  
 EMPRESA CONTRATISTA: CHINA RAILWAY 20 BUREAU GROUP CORPORATION  
 OBRA: "CONSERVACIÓN POR NIVELES DE SERVICIO Y OPERACIÓN DEL CORREDOR VIAL; HUANUCO- LA UNION- HUALLANCA –DV. ANTAMINA – EMP.PE 3N" ( TINGO CHICO) - NUEVAS FLORES - LLATA- ANTAMINA - TRAMO 1 LONGITUD: 52.92 KMS.  
 MONTO DEL CONTRATO : S/ 1,241,495,685.46 INCLUYE IGV  
 MONTO DEL CONTRATO TRAMO 1 ( OI-1) ; S/ 323,942,616.32 Nuevo Monto del Presupuesto OI-1 S/ 395 427 697,64,Inc. I.G.V con precios a junio 2018  
 SUPERVISOR: CONSORCIO SUPERVISOR LOUIS BERGER - HOB  
 CONTRATO DE CONSULTORIA DE OBRA N° 144 -2018-MTC/20.2  
 MONTO DEL CONTRATO DE CONSULTORIA: S/. 123,625,905

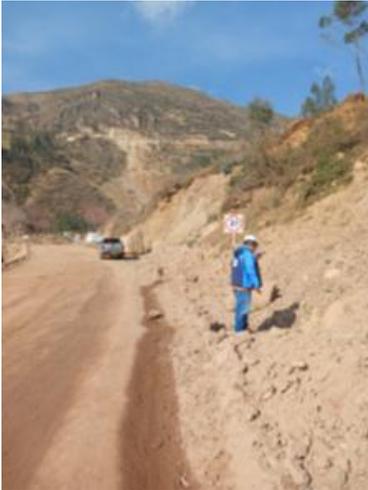
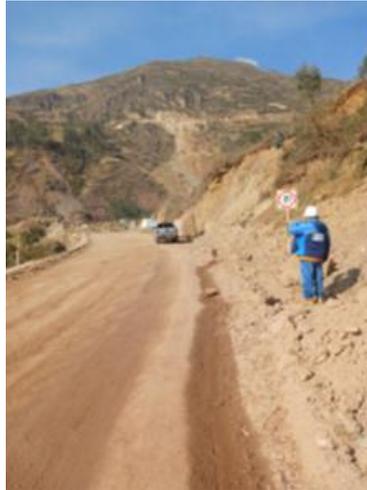
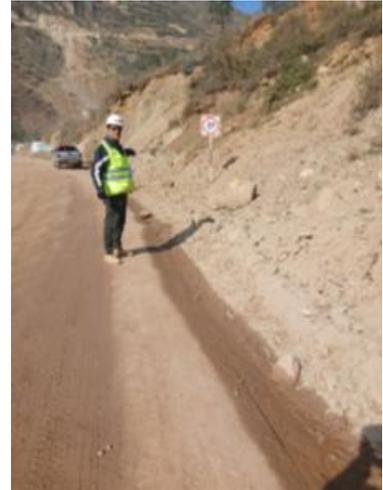
PROGRESIVA KM. 37+560 AL KM. 37+030

VISITA DE VERIFICACION DE ACTIVIDADES EJECUTADAS O NO DE VARIACION DE METRADOS DE OBRA DE ARTE : MURO DE SUELO REFORZADO- TRAMO 1 (PROPUESTA ADICIONAL No. 28)

En las progresivas Km. 37+560 al Km. 37+030 Se realiza visita de verificación en forma regresiva, donde se visita el sector donde se ha realizado una adecuación en zonas inestables y se plantea realizar la construcción de muro de suelo reforzado, propuesto en la Variación No. 28 "VARIACION DE METRADOS DE OBRAS DE ARTE: MURO DE SUELO REFORZADO -TRAMO 1" acompañado por el Técnico Germán Benavides por la Supervisión para verificar las actividades ejecutadas en el sitio donde se propone la realización de muros reforzados donde tiene contemplado las partidas de movimiento de tierras: terraplenes y material de cantera para rellenos, pavimentos como base granular y pavimento de asfalto, obras de drenaje, obras complementarias , transporte y programa de medidas preventivas, mitigadoras y correctivas para la OI tramo 1 de acuerdo al presupuesto del adicional No. 28 propuesto.

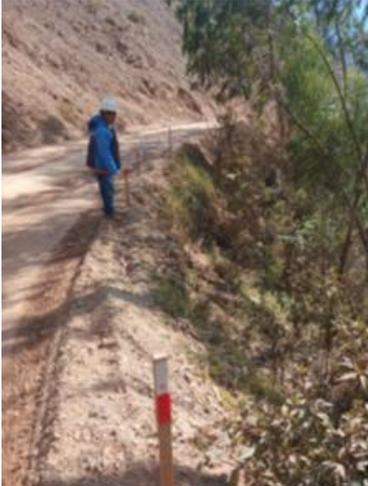
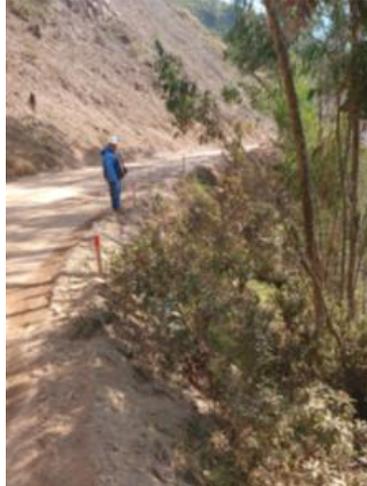
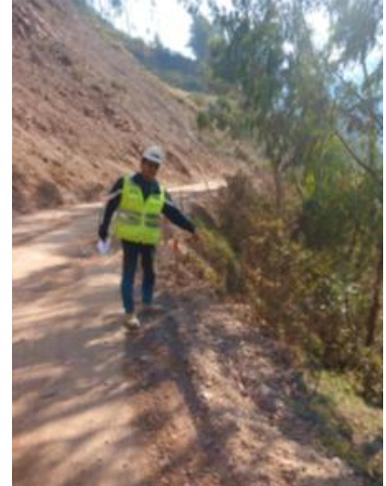
2

PROGRESIVA KM. 37+251.18 AL KM. 37+180  
VISITA DE VERIFICACION DE ACTIVIDADES EJECUTADAS O NO DE VARIACION DE METRADOS DE OBRA DE ARTE : MURO DE SUELO REFORZADO- TRAMO 1 (PROPUESTA ADICIONAL No. 28)

En las progresivas Km. 37+251.18 al Km. 37+180 Se realiza visita de verificación en forma regresiva, donde se visita el sector donde se construirá muro de suelo reforzado propuesto en la Variación No. 28 "VARIACION DE METRADOS DE OBRAS DE ARTE: MURO DE SUELO REFORZADO -TRAMO 1" acompañado por el Técnico Germán Benavides por la Supervisión para verificar si hay o no, actividades ejecutadas en el sitio , donde se verifica que el sector no ha sido intervenido y no se ha ejecutado ninguna partida del presupuesto del adicional No. 28 propuesto.

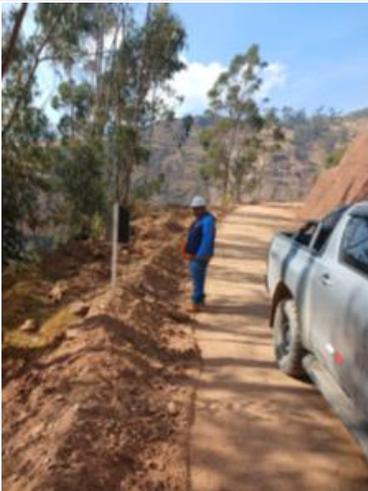
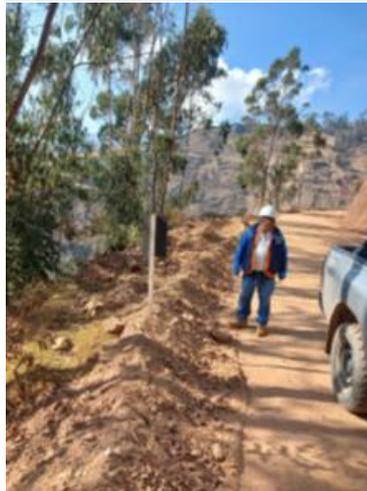
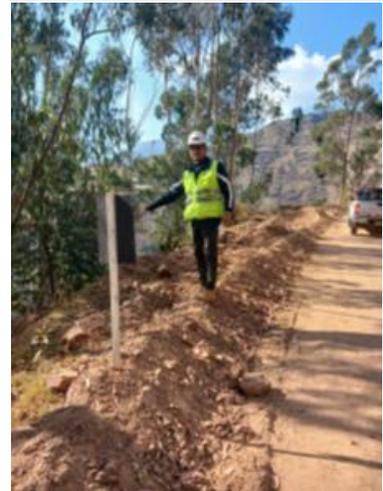
3

PROGRESIVA KM. 37+260 ( LUGAR DONDE SE REUBICARA NUEVA ALCANTARILLA)  
VISITA DE VERIFICACION DE ACTIVIDADES EJECUTADAS O NO DE VARIACION DE METRADOS DE OBRA DE ARTE : MURO DE SUELO REFORZADO- TRAMO 1 (PROPUESTA ADICIONAL No. 28)

En la progresiva Km. 37+260 Se realiza visita de verificación en forma regresiva, donde se visita el sector donde se ubicará una alcantarilla al final del muro de suelo reforzado propuesto en la Variación No. 28 "VARIACION DE METRADOS DE OBRAS DE ARTE: MURO DE SUELO REFORZADO -TRAMO 1" acompañado por el Técnico Germán Benavides por la Supervisión para verificar si hay o no, actividades ejecutadas en el sitio, donde se verifica que el sector no ha sido intervenido y no se ha ejecutado ninguna partida del presupuesto del adicional No. 28 propuesto.  
lugar

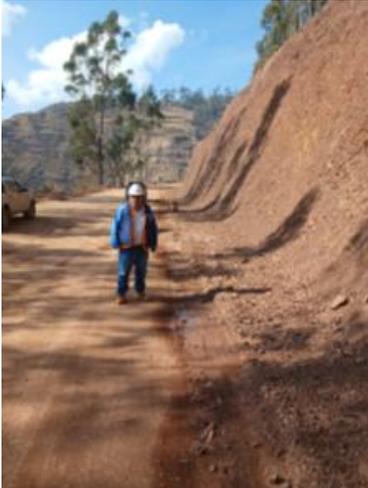
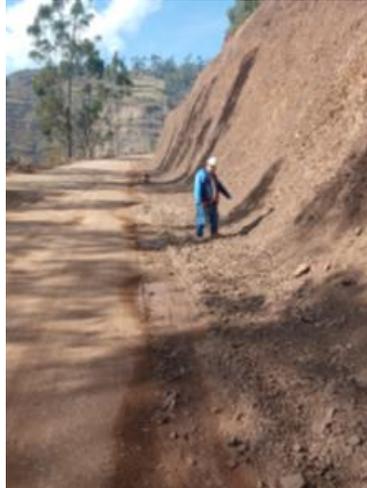
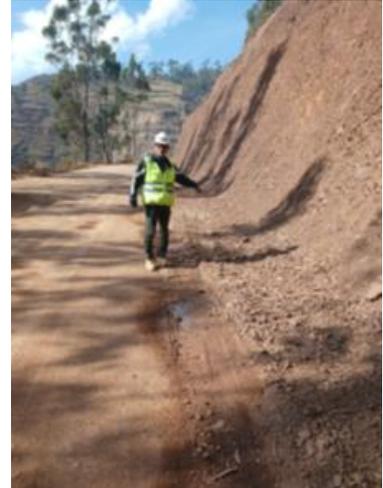
4

PROGRESIVA KM. 37+260

En la progresiva Km. 37+260 Se realiza visita de verificación en forma regresiva, donde se visita el sector donde se construirá muro de suelo reforzado propuesto en la Variación No. 28 "VARIACION DE METRADOS DE OBRAS DE ARTE: MURO DE SUELO REFORZADO -TRAMO 1" acompañado por el Técnico Germán Benavides por la Supervisión para verificar si hay o no, actividades ejecutadas en el sitio , donde se verifica que el sector no ha sido intervenido y no se han construido cunetas tipo 1 , alcantarilla , muro de suelo reforzado y no se ha ejecutado ninguna partida del presupuesto del adicional No. 28 propuesto.

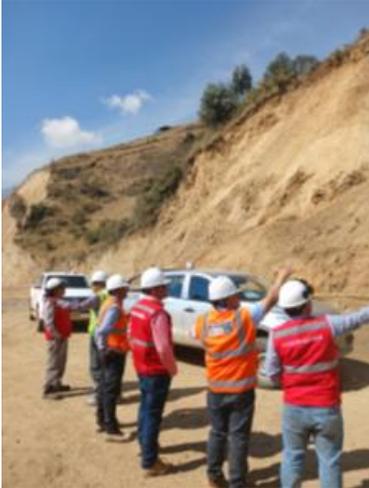
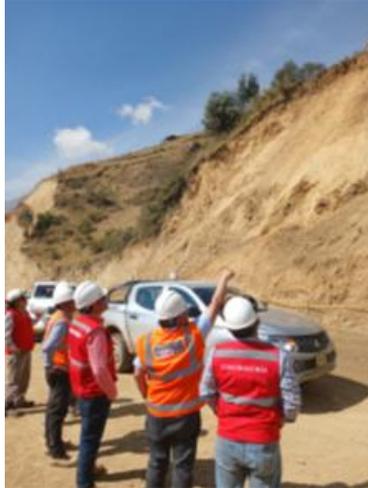
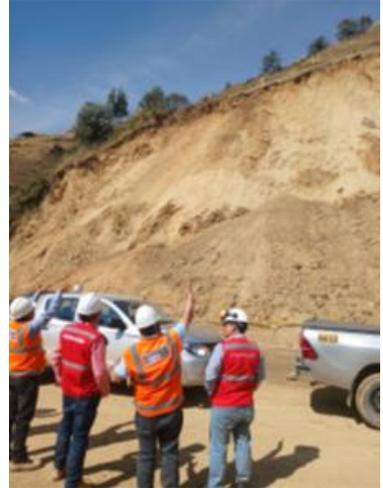
5

PROGRESIVA KM. 29+020 a KM. 28+900

En la progresiva Km. 29+030 al km. 28+900 Se realiza visita al sector donde es considerado de máximo riesgo por la ocurrencia de derrumbes e inestabilidad del talud en temporada de lluvias, se realiza visita de acompañamiento a los representantes de la Contraloría general de la República donde realizan un control al tramo 1.

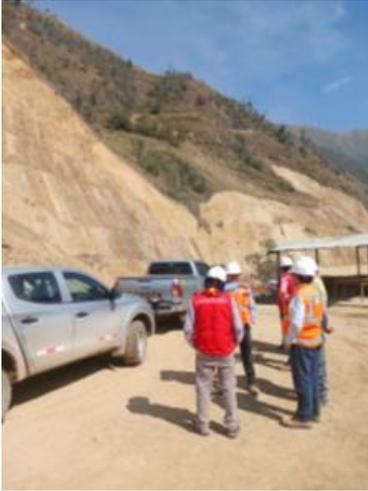
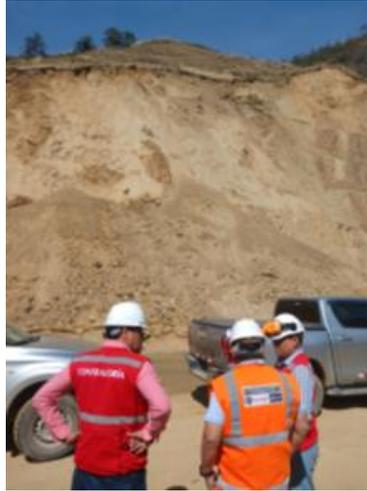
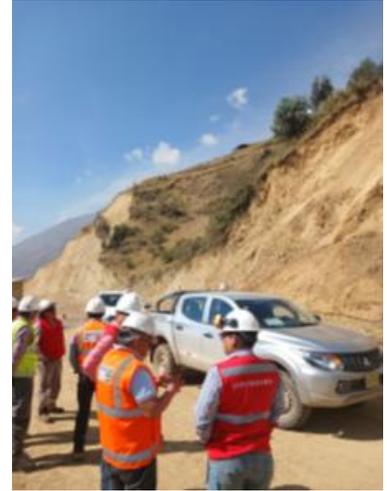
6

PROGRESIVA KM. 29+030 a KM. 28+900

En la progresiva Km. 29+030 al km. 28+900 Se realiza visita al sector donde es considerado de máximo riesgo por la ocurrencia de derrumbes e inestabilidad del talud en temporada de lluvias, se realiza visita de acompañamiento a los representantes de la Contraloría general de la República donde realizan un control al tramo 1.

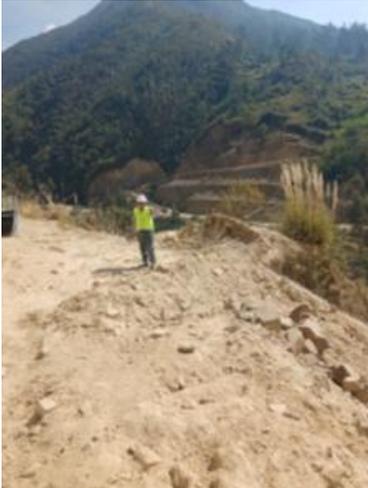
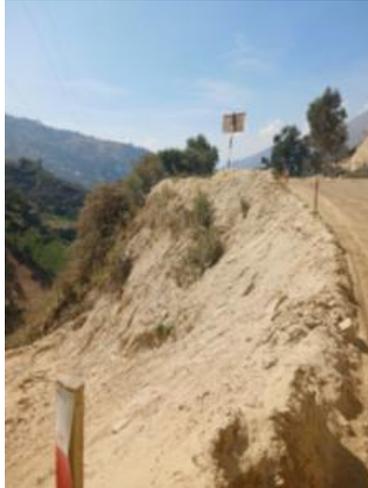
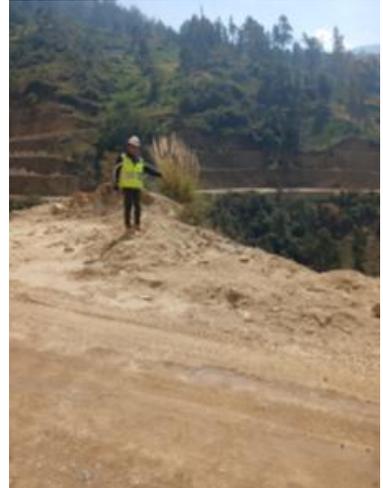
7

PROGRESIVAS KM. 28+457.98 al km. 28+435.50  
VISITA DE VERIFICACION DE ACTIVIDADES EJECUTADAS O NO DE VARIACION DE METRADOS DE OBRA DE ARTE : MURO DE SUELO REFORZADO- TRAMO 1 (PROPUESTA ADICIONAL No. 28)

En las progresivas Km. 28+457.98 al Km. 28+435.50 Se realiza visita de verificación en forma regresiva, donde se visita el sector donde se construirá muro de suelo reforzado( margen izquierda) propuesto en la Variación No. 28 "VARIACION DE METRADOS DE OBRAS DE ARTE: MURO DE SUELO REFORZADO - TRAMO 1" acompañado por el Técnico Germán Benavides por la Supervisión para verificar si hay o no, actividades ejecutadas en el sitio , donde se verifica que el sector no ha sido intervenido y no se han construido cunetas tipo 1 , alcantarilla , muro de suelo reforzado y no se ha ejecutado ninguna partida del presupuesto del adicional No. 28 propuesto.

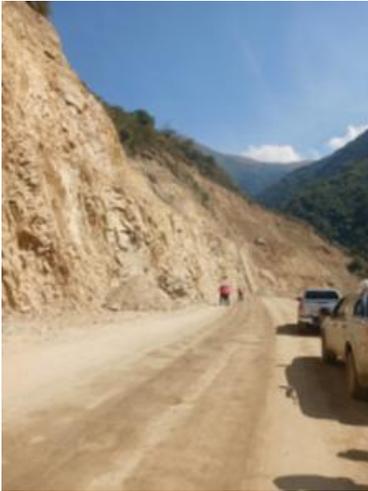
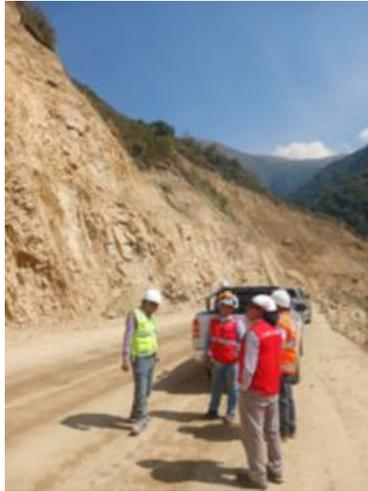
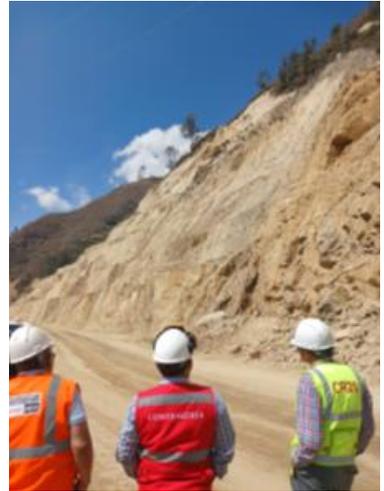
8

PROGRESIVA KM. 28+330  
VISITA DE ACOMPAÑAMIENTO A LOS REPRESENTANTES DE LA CONTRALORIA GENERAL DE LA REPUBLICA EN EL TRAMO 1 ( OI-T1): ZONA DE DERRUMBES

En la progresiva Km. 28+330 Se realiza visita al sector considerado como zona de derrumbes por la inestabilidad del talud en temporada de lluvias, se realiza visita de acompañamiento a los representantes de la Contraloría general de la República, Supervisión y Contratista donde realizan un control al tramo 1.

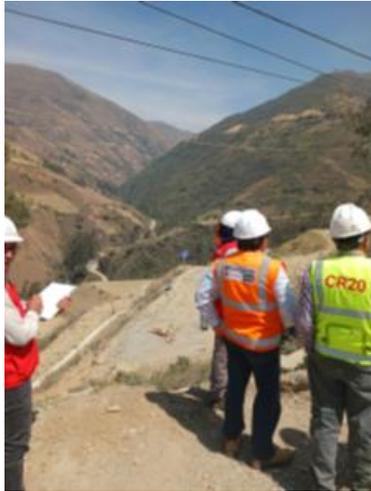
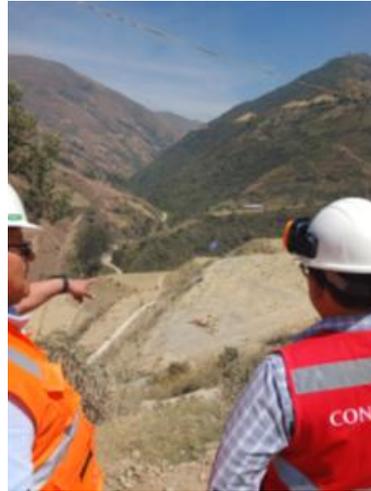
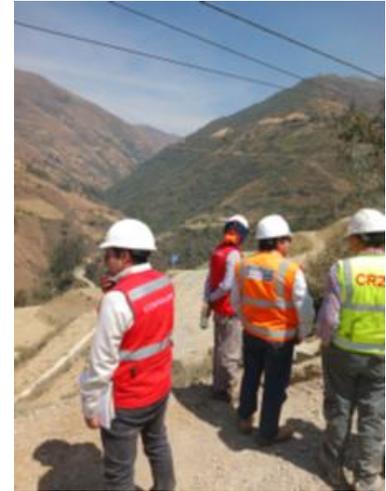
9

PROGRESIVA KM. 25+300 b  
VISITA DE ACOMPAÑAMIENTO A LOS REPRESENTANTES DE LA CONTRALORIA GENERAL DE LA  
REPUBLICA EN EL TRAMO 1 ( OI-T1): VISITA AL DME 25+300 B

En la progresiva Km. 25+300 B Se realiza visita al DME KM. 25+300 B, se realiza visita de acompañamiento a los representantes de la Contraloría general de la República, Supervisión y Contratista donde realizan un control al tramo 1.

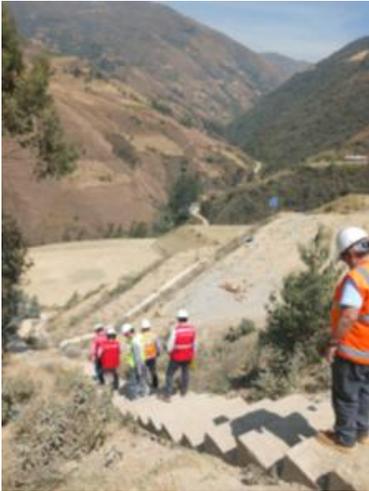
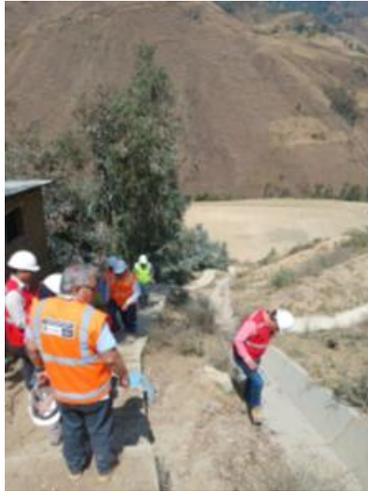
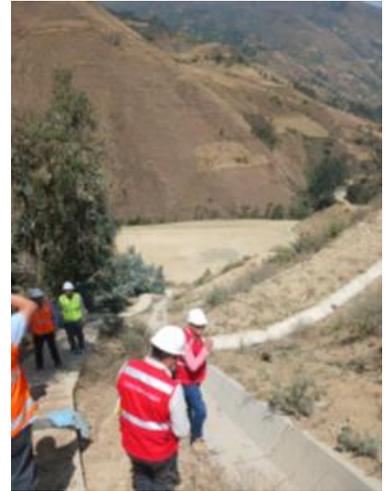
10

PROGRESIVA KM. 25+300 b  
VISITA DE ACOMPAÑAMIENTO A LOS REPRESENTANTES DE LA CONTRALORIA GENERAL DE LA REPUBLICA EN EL TRAMO 1 ( OI-T1): VISITA AL DME 25+300 B

En la progresiva Km. 25+300 B Se realiza visita al DME KM. 25+300 B, se realiza visita de acompañamiento a los representantes de la Contraloría general de la República, Supervisión y Contratista donde realizan un control al tramo 1. existen cunetas de drenaje , que no tienen colocado sus juntas.

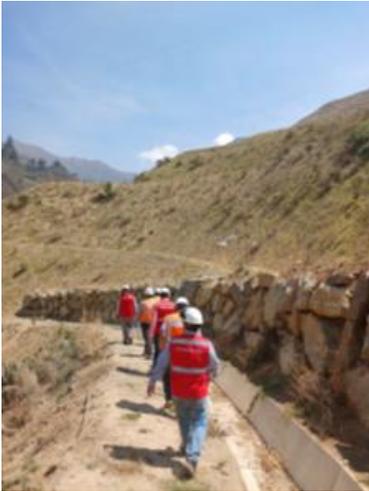
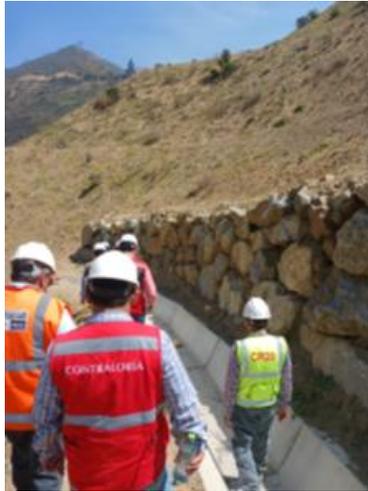
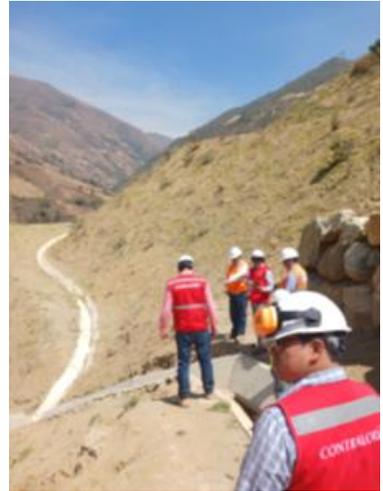
11

PROGRESIVA KM. 25+300 b

En la progresiva Km. 25+300 B Se realiza visita al DME KM. 25+300 B, se realiza visita de acompañamiento a los representantes de la Contraloría general de la República, Supervisión y Contratista donde realizan un control al tramo 1. existen cunetas de drenaje , que no tienen colocado sus juntas. Se visito la parte baja

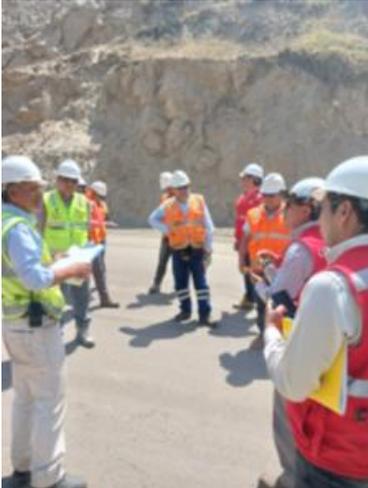
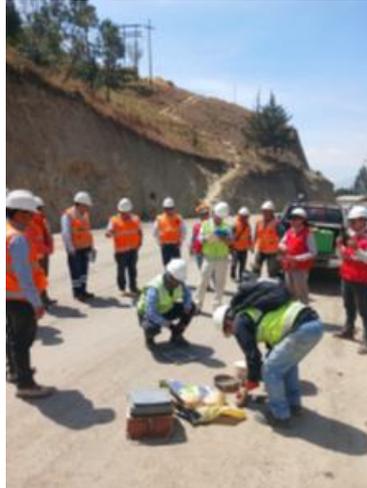
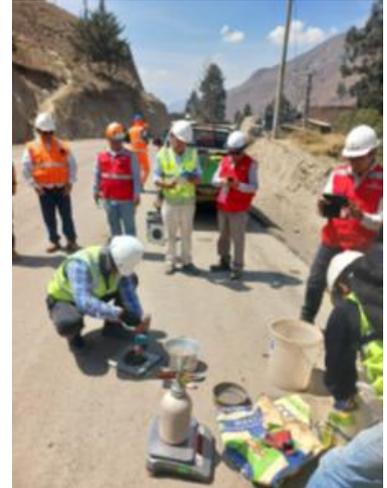
12

PROGRESIVA KM. 24+830

En la progresiva Km. 24+830 Se realiza visita a la zona imprimada se realiza visita de acompañamiento a los representantes de la Contraloría general de la República, Supervisión y Contratista donde realizan un control al tramo 1. Se realiza la comparación de resultados entre el cono de arena con el densímetro nuclear , en el margen izquierdo de la vía.

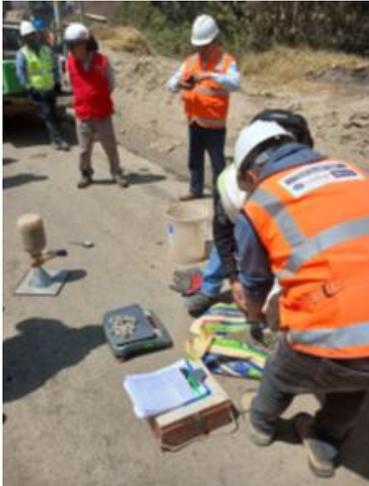
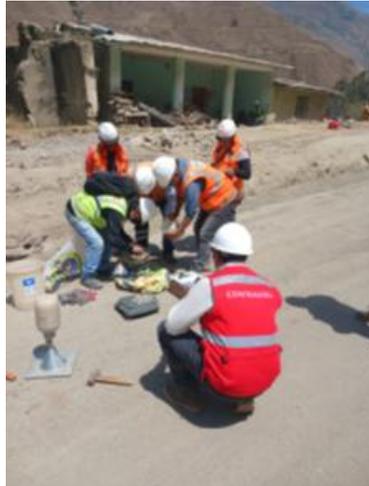
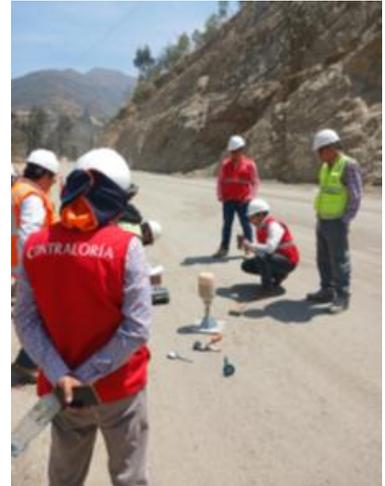
13

PROGRESIVA KM. 24+830

En la progresiva Km. 24+830 Se realiza visita a la zona imprimada se realiza visita de acompañamiento a los representantes de la Contraloría general de la República, Supervisión y Contratista donde realizan un control al tramo 1. Se realiza la comparación de resultados entre el cono de arena con el densímetro nuclear , en el margen izquierdo de la vía. utilizando un equipo para determinar las humedades dio como resultado: 5.5 humedad = 4 corregido densidad 2280

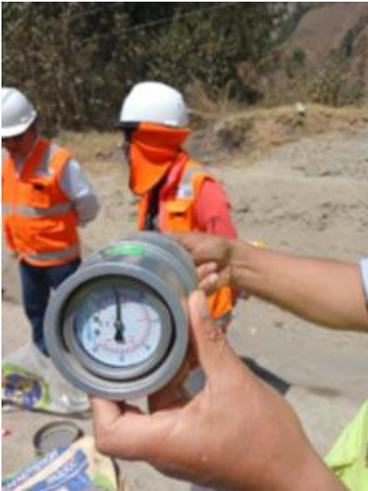
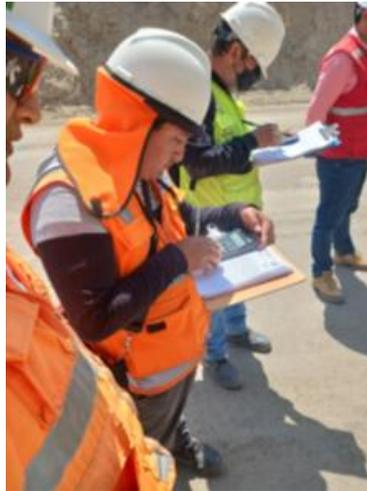
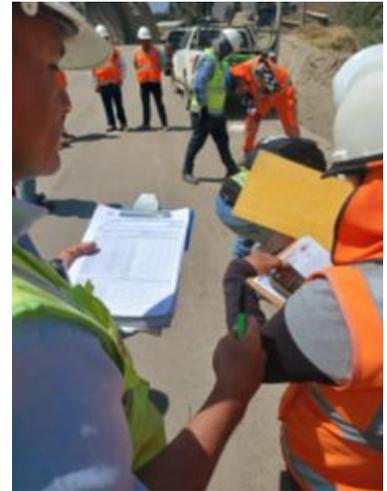
14

PROGRESIVA KM. 24+830

En la progresiva Km. 24+830 Se realiza visita a la zona imprimada se realiza visita de acompañamiento a los representantes de la Contraloría general de la República, Supervisión y Contratista donde realizan un control al tramo 1. Se realiza la comparación de resultados entre el cono de arena con el densímetro nuclear , en el margen izquierdo de la vía. utilizando un equipo para determinar las humedades dio como resultado: 5.5 humedad = 4 corregido densidad 2280

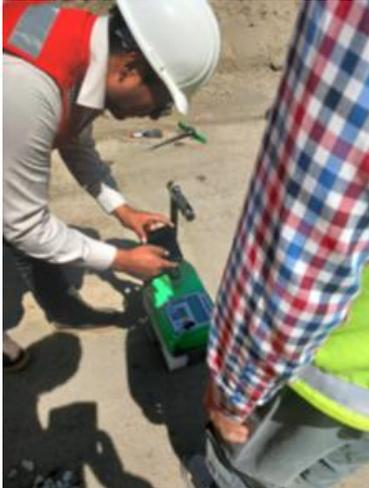
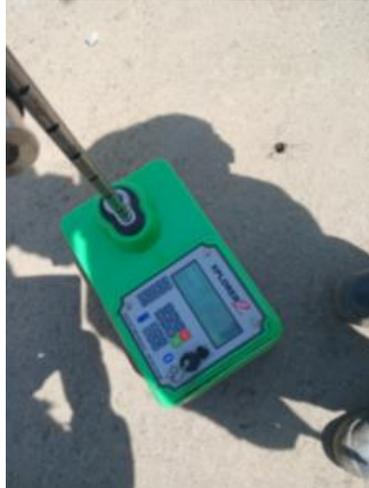
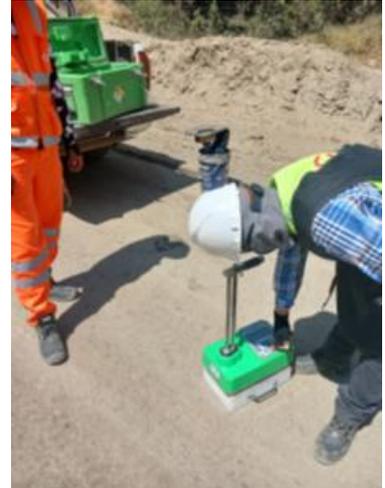
15

PROGRESIVA KM. 24+830  
VISITA DE ACOMPAÑAMIENTO A LOS REPRESENTANTES DE LA CONTRALORIA GENERAL DE LA REPUBLICA EN EL TRAMO 1 ( OI-T1): TOMA DE DENSIDADES CON DENSIMETRO NUCLEAR

En la progresiva Km. 24+830 Se realiza visita a la zona imprimada se realiza visita de acompañamiento a los representantes de la Contraloría general de la República, Supervisión y Contratista donde realizan un control al tramo 1. Se realiza la comparación de resultados entre el cono de arena con el densímetro nuclear , en el margen izquierdo de la vía.

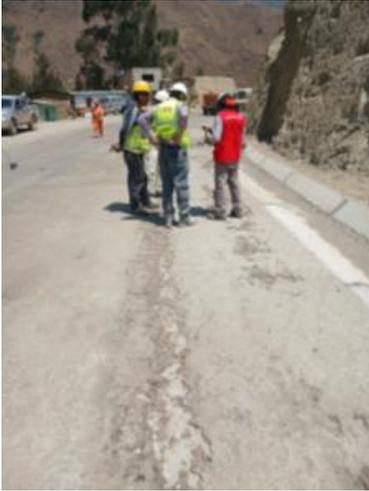
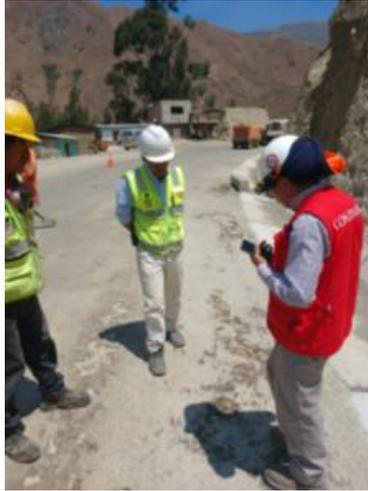
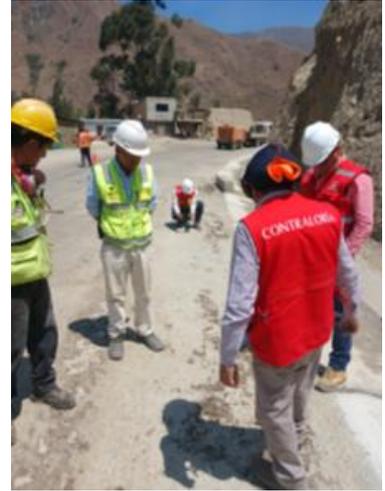
16

PROGRESIVA KM. 24+700  
VISITA DE ACOMPAÑAMIENTO A LOS REPRESENTANTES DE LA CONTRALORIA GENERAL DE LA REPUBLICA EN EL TRAMO 1 ( OI-T1): INSPECCION DEL IMPRIMADO DETERIORADO

En la progresiva Km. 24+700 Se realiza visita a la zona imprimada se realiza visita de acompañamiento a los representantes de la Contraloría general de la República, Supervisión y Contratista donde realizan un control al tramo 1. Se realiza observación al estado actual del pavimento imprimado, donde se ha perdido material asfáltico por el pase de vehículos y el no asfaltado a tiempo.

Se recomienda al Contratista iniciar las labores de asfaltado desde temprano y no realizarlo en horas nocturnas, por la bajas de temperatura, y el cansancio de los trabajadores, queda mal el trabajo realizado.

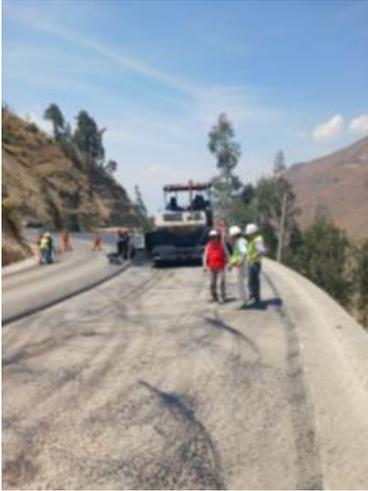
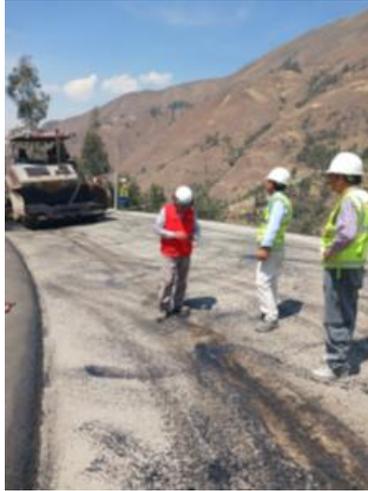
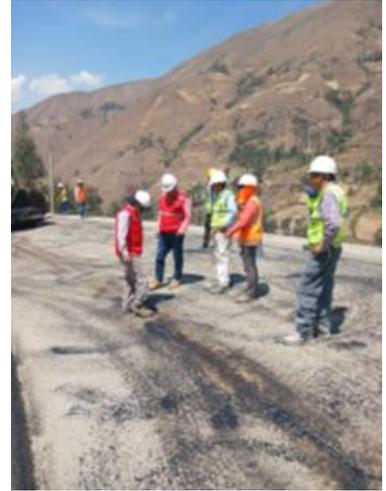
17

PROGRESIVA KM. 24+400

En la progresiva Km. 24+400 Se realiza visita a la zona imprimada se realiza visita de acompañamiento a los representantes de la Contraloría general de la República, Supervisión y Contratista donde realizan un control al tramo 1. Se realiza observación al estado actual del pavimento imprimado, donde se ha perdido material asfáltico por el pase de vehículos y el no asfaltado a tiempo.

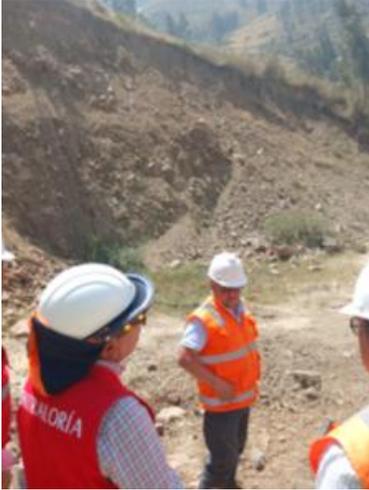
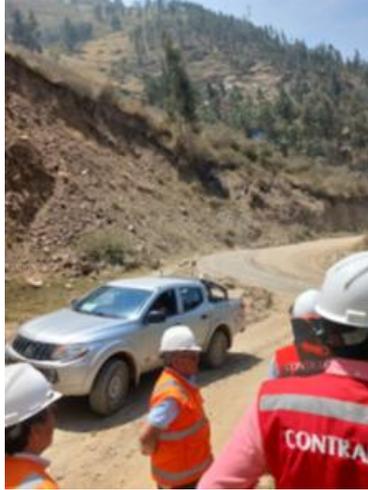
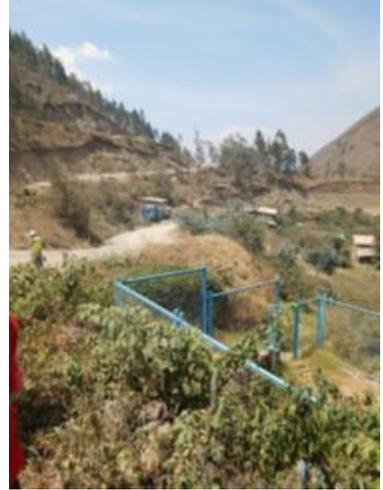
18

PROGRESIVA KM. 19+000  
VISITA DE ACOMPAÑAMIENTO A LOS REPRESENTANTES DE LA CONTRALORIA GENERAL DE LA REPUBLICA EN EL TRAMO 1 ( OI-T1): VISITA A ZONA DONDE SOLICITAN PLANTA DE TRATAMIENTO EN EL SECTOR HUANCAPALLAC
