BITACORA ELECTRÓNICA DE OBRA

Confirma Bitacora:	Nro Informe:	Fecha Informe:	Nombre De La Obra:	Personal Encargado:
Si	167	29 - 08 - 2023	Corredor Vial: Huánuco - La Unión-Huallanca, Dv. Antamina/Emp. PE-3N (Tingo Chico) - Nuevas Flores - Llata - Antamina, Tramo I	BORIS WALTER AYLLÓN CARCELÉN

NUMERO DE INFORME No. 0166-2023
 CONTRATO DE OBRA: No. 127-2018-MTC/ 20
 EMPRESA CONTRATISTA: CHINA RAILWAY 20 BUREAU GROUP CORPORATION
 OBRA: "CONSERVACIÓN POR NIVELES DE SERVICIO Y OPERACIÓN DEL CORREDOR VIAL; HUANUCO- LA UNION- HUALLANCA –DV. ANTAMINA – EMP.PE 3N" (TINGO CHICO) - NUEVAS FLORES - LLATA- ANTAMINA - TRAMO 1 LONGITUD: 52.92 KMS.
 MONTO DEL CONTRATO : S/ 1,241,495,685.46 INCLUYE IGV
 MONTO DEL CONTRATO TRAMO 1 (OI-1) ; S/ 323,942,616.32 Nuevo Monto del Presupuesto OI-1 S/ 395 427 697,64,Inc. I.G.V con precios a junio 2018
 SUPERVISOR: CONSORCIO SUPERVISOR LOUIS BERGER - HOB
 CONTRATO DE CONSULTORIA DE OBRA N° 144 -2018-MTC/20.2
 MONTO DEL CONTRATO DE CONSULTORIA: S/. 123,625,905,13 INCLUYE IGV
 MONTO ASIGNADO AL PRIMER TRAMO (PRIMER EQUIPO) : S/ 27,450,314.74 INCLUYE IGV LA OBRA ACTUALMENTE SE ENCUENTRA EN EJECUCION

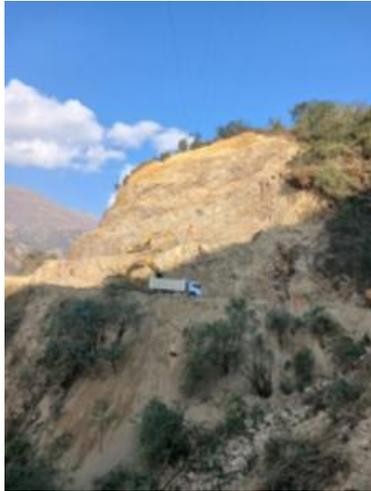
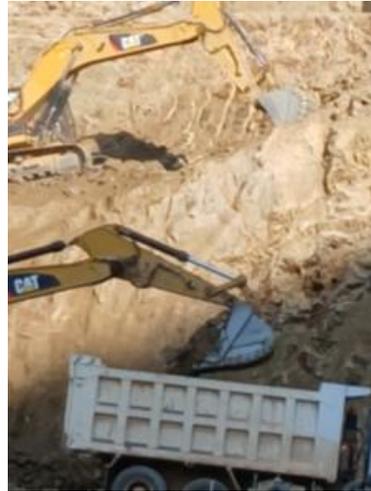
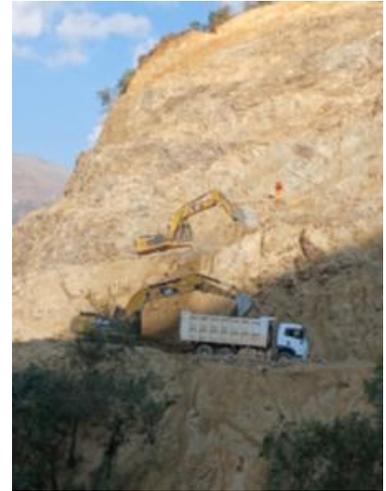
PROGRESIVA KM. 31+800
CODIGO 200 MOVIMIENTO DE TIERRAS
PARTIDA 202.C EXCAVACION EN MATERIAL SUELTO

En la progresiva Km. 31+800 se realiza corte de excavación en material común suelto, se utiliza dos excavadoras de oruga, trabajan 1 capataz, 2 operador, 2 obreros, 2 vigias

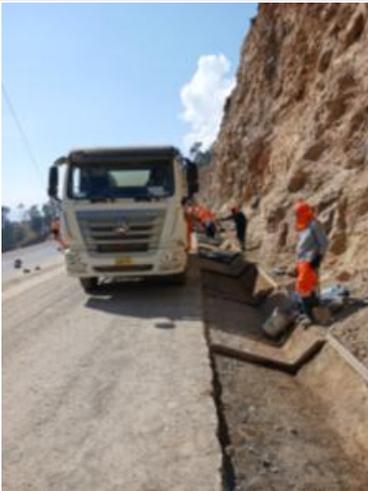
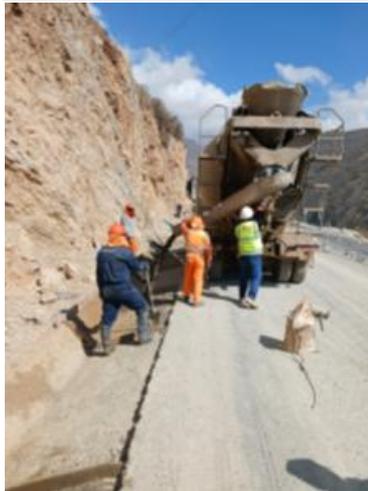
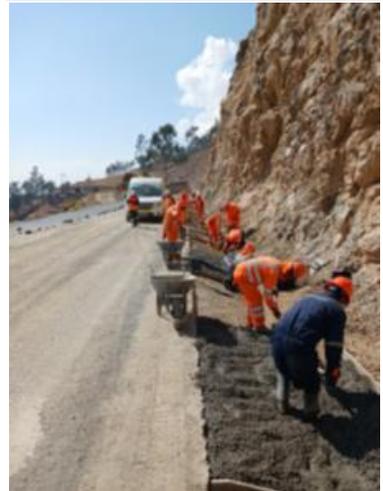
PROGRESIVA KM. 42+130 AL KM. 42+350
CODIGO 500 DRENAJE
PARTIDA 501-E EXCAVACION NO CLASIFICADA PARA ESTRUCTURAS
PARTIDA 503.T ENCOFRADO Y DESENCOFRADO
PARTIDA 520.A1 CUNETAS REVESTIDAS EN CONCRETO TIPO C-1

En las progresivas Km. 42+130 al Km. 42+350 se ha realizado la excavación no clasificada para estructuras y se esta realizando el encofrado y vaciado de concreto para la construcción de cunetas tipo 1 (triangulares, en el lado izquierdo de la vía. Se utiliza 2 camión mixer, vibrador de concreto, herramientas menores, trabajan: 1 capataz, 2 operadores de mixer, 17 obreros por la supervisión se encuentra el técnico jean core por la supervision

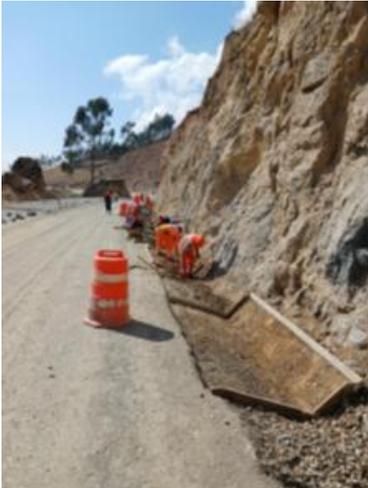
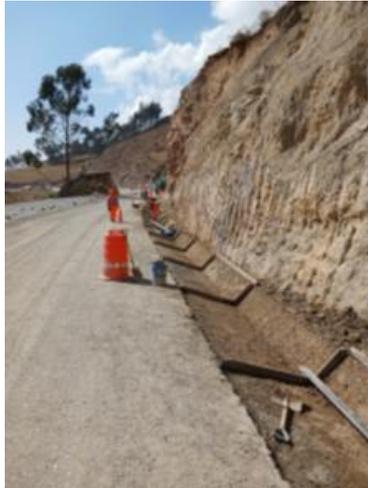
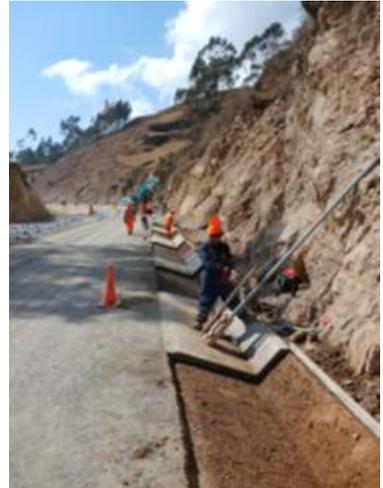
PROGRESIVA KM. 42+420 AL KM. 42+350
CODIGO 500 DRENAJE
PARTIDA 501-E EXCAVACION NO CLASIFICADA PARA ESTRUCTURAS
PARTIDA 503.T ENCOFRADO Y DESENCOFRADO
PARTIDA 520.A1 CUNETAS REVESTIDAS EN CONCRETO TIPO C-1

En las progresivas Km. 42+420 al Km. 42+350 se ha realizado la excavación no clasificada para estructuras y se esta realizando el encofrado y vaciado de concreto para la construcción de cunetas tipo 1 (triangulares, en el lado izquierdo de la vía, Se utiliza 2 camión mixer, vibrador de concreto, herramientas menores, trabajan: 1 capataz, 2 operadores de mixer, 17 obreros

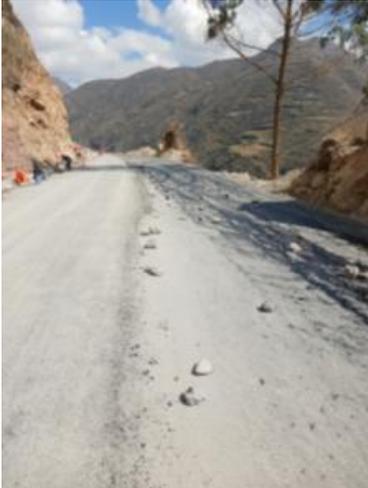
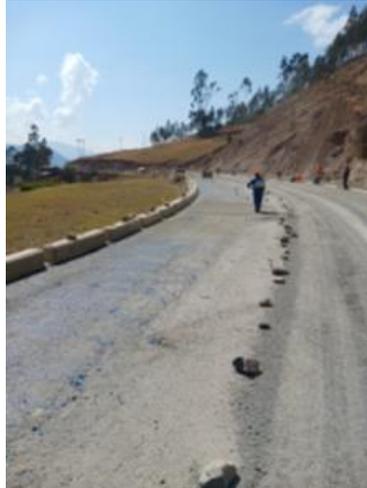
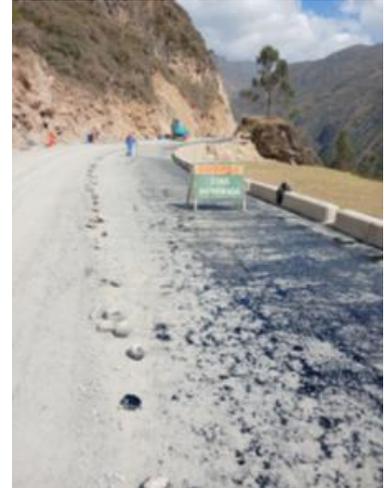
PROGRESIVA KM. 41+000 AL KM, 42+000
CODIGO 400 PAVIMENTOS
CODIGO 400 B PAVIMENTOS FLEXIBLES PARTIDA 416 A IMPRIMACION ASFALTICA

En la progresiva Km. 41+000 a Km. 42+000 se ha realizado la imprimación asfáltica, actualmente esta en el proceso de arenado en el lado derecho de la vía, se utiliza herramientas menores, trabajan 1 capataz, 2 obreros
gn-utils/595/020231528081553.jpg

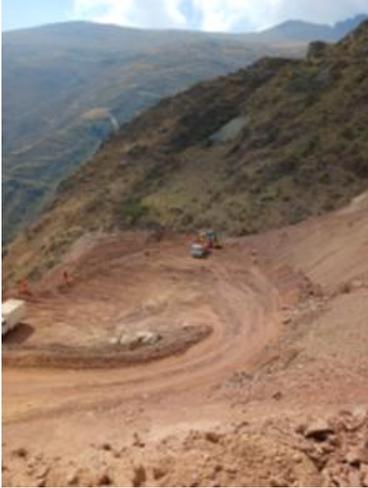
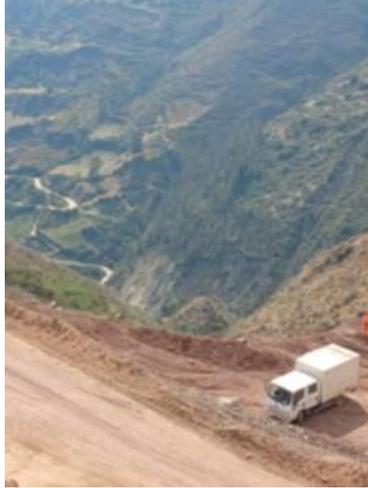
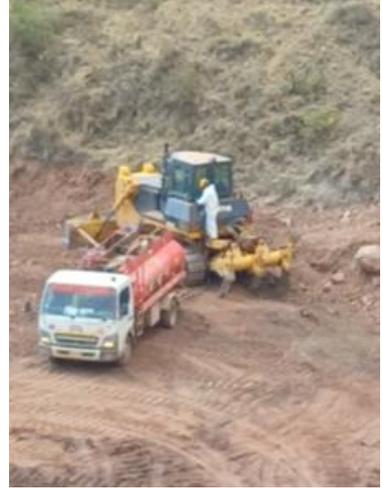
PROGRESIVA KM. 40+600
CODIGO: 900 PROTECCION AMBIENTAL
CODIGO: 910 PROGRAMA DE ABANDONO
PARTIDA : 910.A DISPOSICION Y CONFORMACION DE MATERIAL EXCEDENTE

En la progresiva Km. 40+600 se ubica un DME en uso, del adicional No, 23, donde actualmente se esta realizando la disposición y conformación de material excedente, se utiliza un tractor de oruga en la zona alta y 2 excavadoras de oruga en la zona baja , trabajan: 1 capataz, 3 operadores, 2 obreros, 2 vigías. (una excavadora de ha dañado y enterrado en el talud, se realizan labores de rescate del equipo)

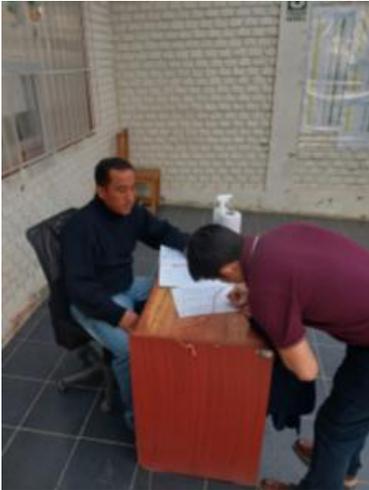
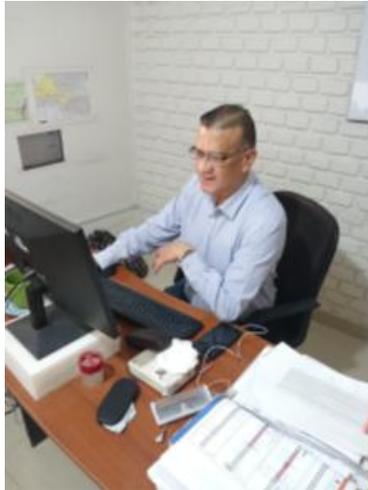
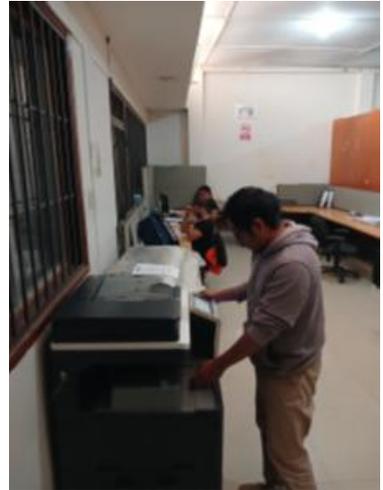
CIUDAD DE HUANUCO
VISITA DE SEGUIMIENTO Y MONITOREO A LAS OFICINAS DE LA SUPERVISION : EN BUSCA DEL CUADERNO DE OBRA

En la ciudad de Huánuco se realiza visita a las oficinas de la Supervisión, en busca del cuaderno de obra, se logra acceso al mismo, en el sitio están laborando el personal especialista, técnico y administrativo.
