## BITACORA ELECTRÓNICA DE OBRA

<b>Confirma Bitacora:</b> Si	<b>Nro Informe:</b> 0024	<b>Fecha Informe:</b> 05 - 09 - 2023	<b>Nombre De La Obra:</b> Rehabilitación y Mejoramiento de Obra Carretera Lima - Canta - La Viuda- Unish, tramo Canta- Huayllay	<b>Personal Encargado:</b> BORIS WALTER AYLLÓN CARCELÉN		
<b>Foto Bitacora:</b>	<b>Foto Bitacora 2:</b>	<b>Foto Bitacora 3:</b>	<b>Foto Bitacora 4:</b>	<b>Foto Bitacora 5:</b>	<b>Foto Bitacora 6:</b>

NUMERO DE INFORME No. 024-2023  
CONTRATO DE OBRA: No. 103-2019-MTC/ 20 de fecha 24/09/2019  
EMPRESA CONTRATISTA: CHINA ROAD AND BRIDGE CORPORATION SUCURSAL PERU  
OBRA: SALDO DE OBRA: "MEJORAMIENTO, REHABILITACIÓN Y CONSERVACIÓN POR NIVELES DE SERVICIO Y OPERACIÓN DEL CORREDOR VIAL, LIMA – CANTA – HUAYLLAY –DV. COCHAMARCA – EMP.PE 3N" ( SALDO DE OBRAS INICIALES ( OI) TRAMO 2 CANTA - HUALLAY LONGITUD: 95.2 KMS.  
MONTO DE OBRAS INICIALES : 338,725,656.80  
SUPERVISOR: CONSORCIO CESEL - CAL Y MAYOR  
CONTRATO DE CONSULTORIA DE OBRA N° 077-2014-MTC/20) ADENDA No. 4 DE FECHA,24-09-2019 LA OBRA ACTUALMENTE ESTÁ EN ACTIVIDAD ,  
VISITA DE ACOMPAÑAMIENTO Y CONSTATAACION INSITU DE MAYORES CANTIDADES EN LA OBRA. CANTA HUALLAY ( EN COMISION DE S

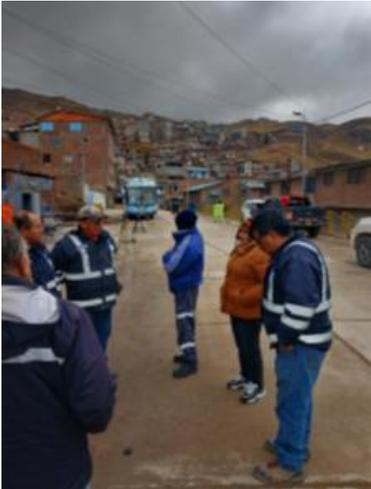
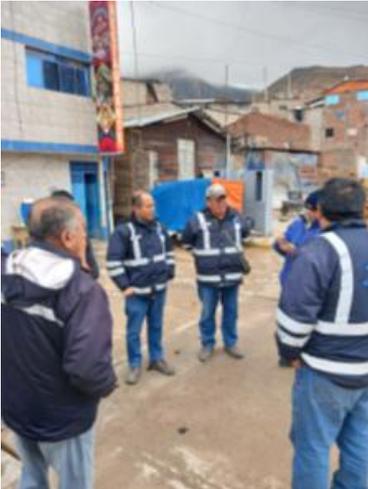
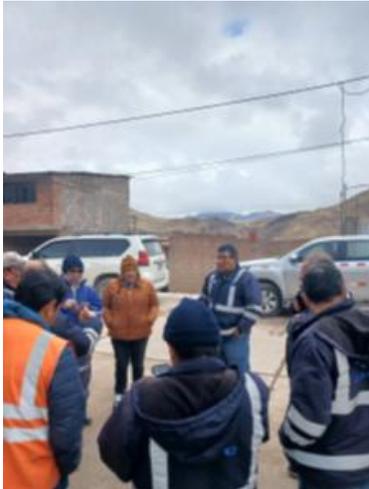
POBLADO DE HUALLAY  
VISITA DE SEGUIMIENTO Y MONITOREO AL TRAMO 2 ( OI): ACOMPAÑAMIENTO A LA ING. GLADYS SANTIAGO E ING. LUIS OSCATEGUI

En el poblado de Huallay, se realiza visita al final del tramo donde se realiza reunión in situ con ing Gladys Santiago e ing. Luis Oscategui de PROVIAS NACIONAL con la Contratista y Supervisión

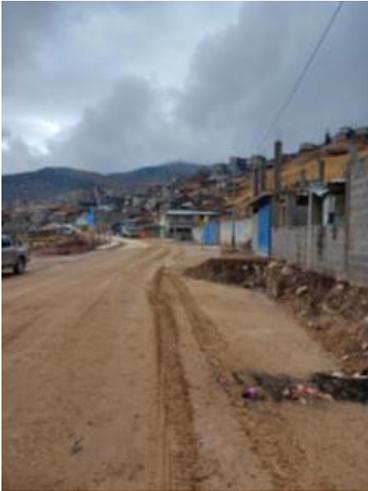
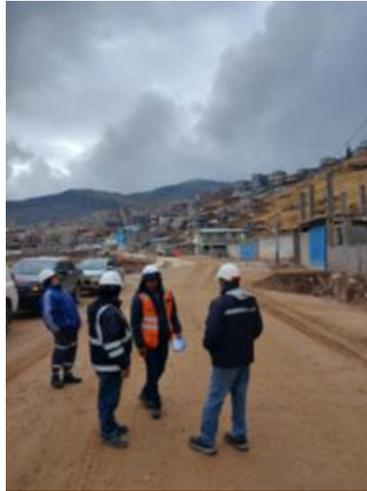
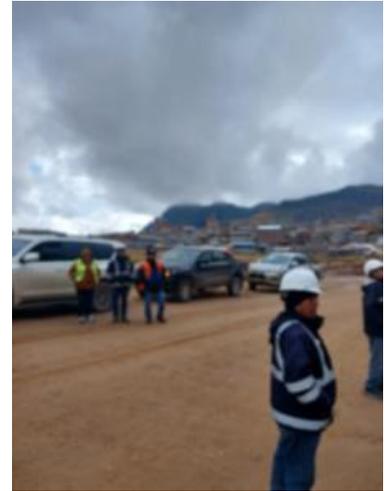
PROGRESIVA KM. 95+440  
VISITA DE SEGUIMIENTO Y MONITOREO AL TRAMO 2 ( OI): VISITA A TRAMO ADICIONAL ( A NIVEL DE SUB RASANTE)

En la progresiva KM. 95+440 se realiza visita de seguimiento y monitoreo al final de la via km. 95+200 , donde se realizara un adicional de 240 m para empalmar con Huallay y el nivel de la via esta a nivel de subrasante

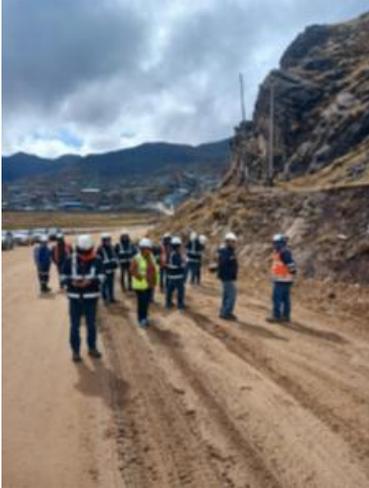
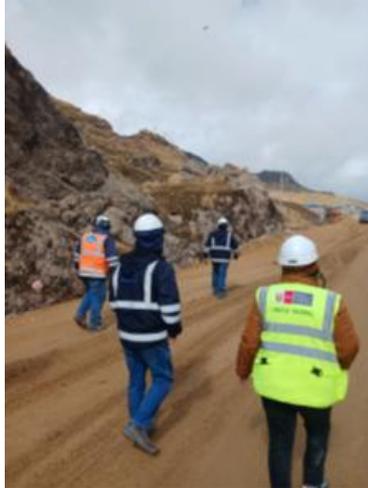
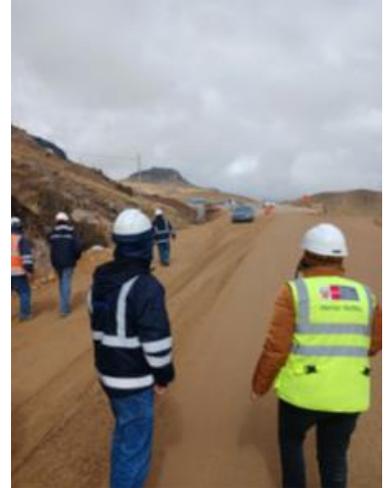
VISITA DE SEGUIMIENTO Y MONITOREO AL TRAMO 2 (OI): ZONA ADICIONAL DONDE SE PLANTEA LA CONSTRUCCIÓN DE CUNETAS

En las progresivas Km. 95+320 al Km. 95+280 se realiza visita de seguimiento y monitoreo al tramo 2 donde se visita el sector donde se realizara un adicional donde se realizara la construcción de cunetas de concreto.

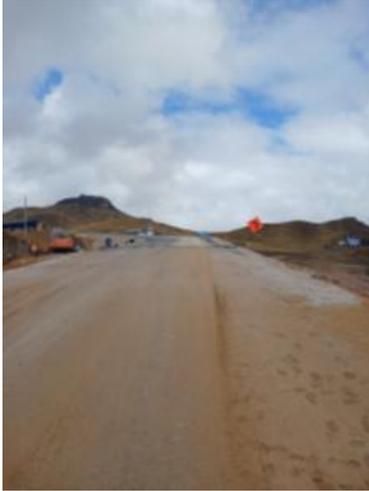
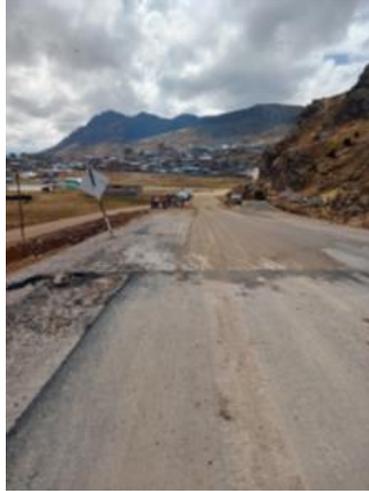
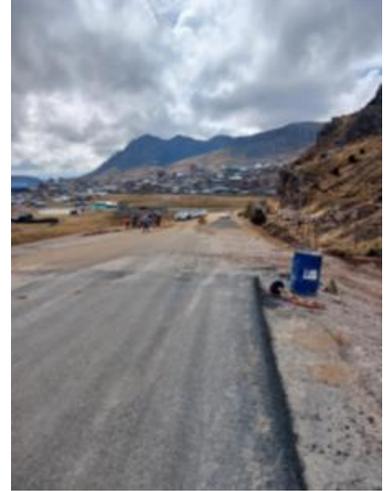
PROGRESIVA KM. 95+200  
VISITA DE SEGUIMIENTO Y MONITOREO AL TRAMO 2 (OI): FINAL DE L TRAMO 2

En las progresivas Km. 95+200 se realiza visita de seguimiento y monitoreo al tramo 2 donde se visita el sector donde se visita el punto final de acuerdo al proyecto que esta a nivel de asfalto

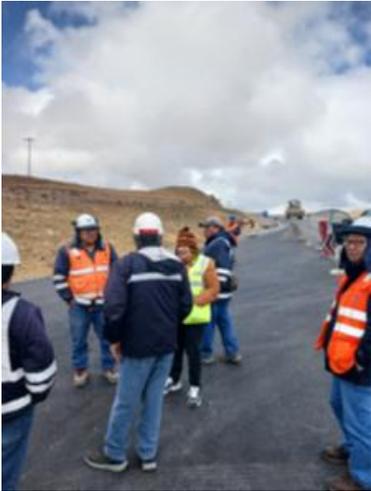
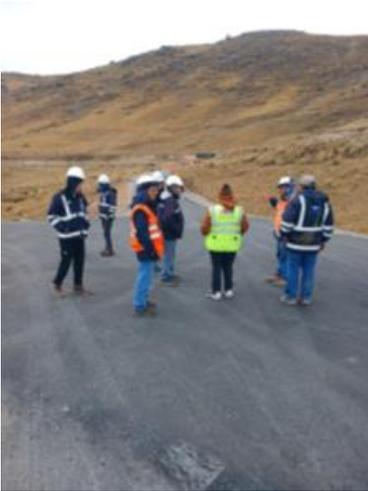
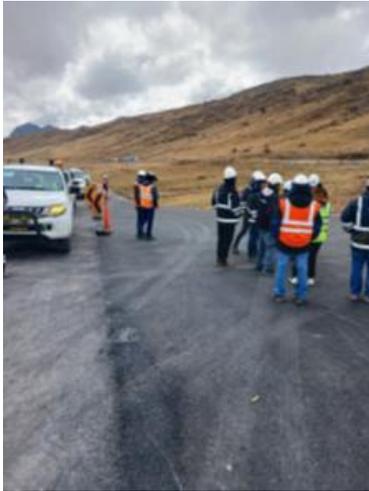
PROGRESIVA KM. 93+360 VISITA DE SEGUIMIENTO Y MONITOREO AL TRAMO 2 (OI): ACCESO A VARIANTE DE HUALLAY

En las progresivas Km. 93+360 se realiza visita de seguimiento y monitoreo al tramo 2 donde se visita el sector donde se ha realizado un acceso a nivel de asfalto, el cual se observa que el pavimento de asfalto no esta en buenas condiciones de compactación, En este sitio ocurrio accidente por presencia de cable de alta tensión

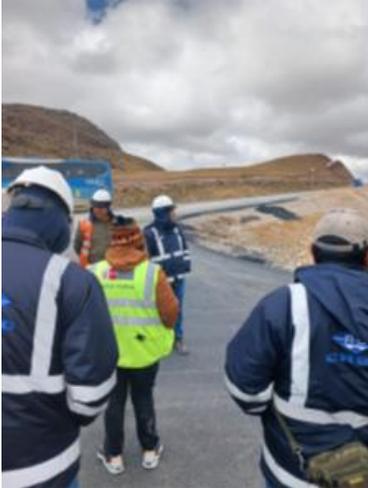
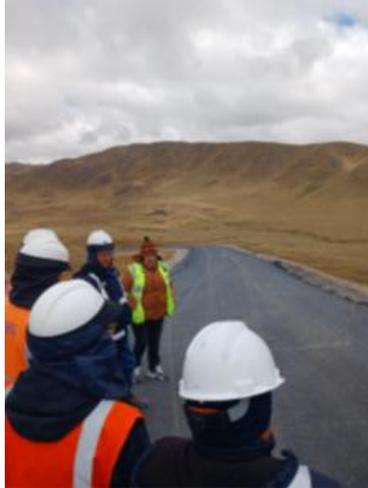
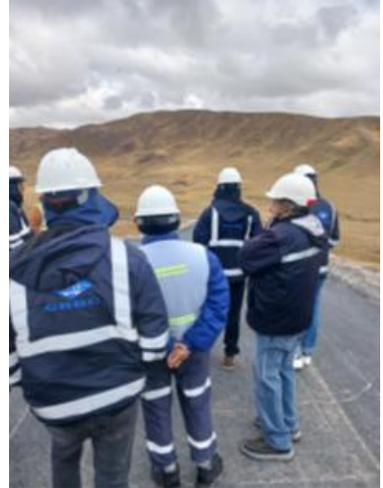
PROGRESIVA KM. 93+360 VISITA DE SEGUIMIENTO Y MONITOREO AL TRAMO 2 (OI): ACCESO AL POBLADO DE HUALLAY ( LADO IZQUIERDO)

En las progresivas Km. 93+360 se realiza visita de seguimiento y monitoreo al tramo 2 donde se visita el sector donde se ha realizado un acceso a nivel de asfalto, el cual se observa que el pavimento de asfalto, existe una cable de alta tensión a muy baja altura.

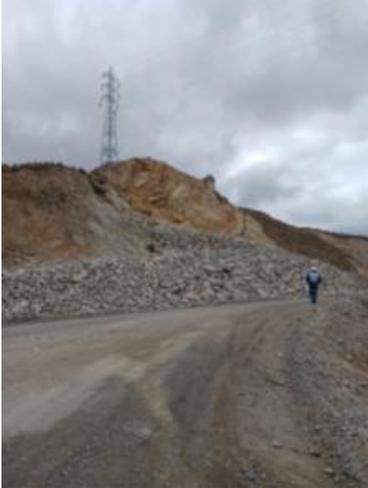
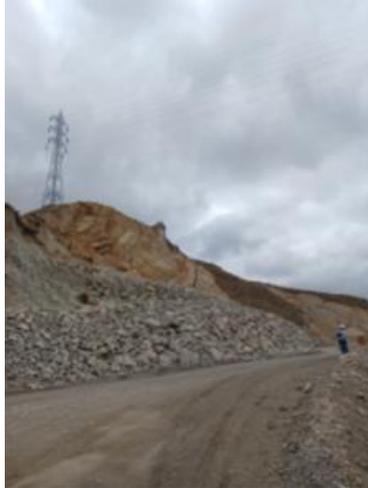
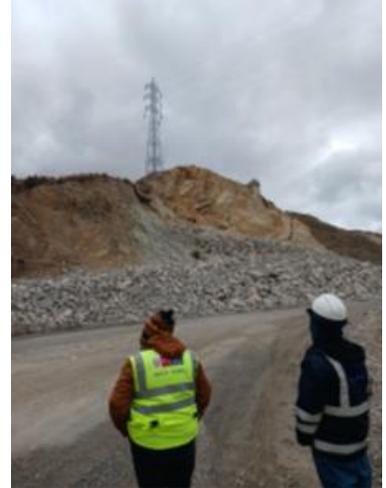
PROGRESIVA KM. 71+960 VISITA DE SEGUIMIENTO Y MONITOREO AL TRAMO 2 (OI): TORRE DE ALTA TENSION

En las progresivas Km. 71+960 se realiza visita de seguimiento y monitoreo al tramo 2 donde se visita el sector donde se no se ha podido ensanchar la via por la presencia de una torre de alta tensión, se realiza reunión insitu para ver que es lo que se va hacer en este sector.

- Se recomienda a la Contratista a presentar los informes técnicos de obras adicionales pendientes por tramitar, como la zona de canales de SEDAPAL Y la TORRE DE ALTA TENSION se le ha participado en varias ocasiones la entrega del mismo.

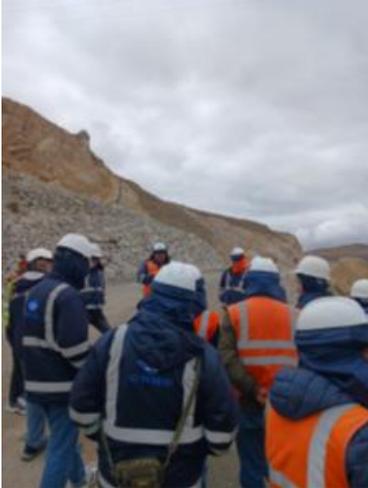
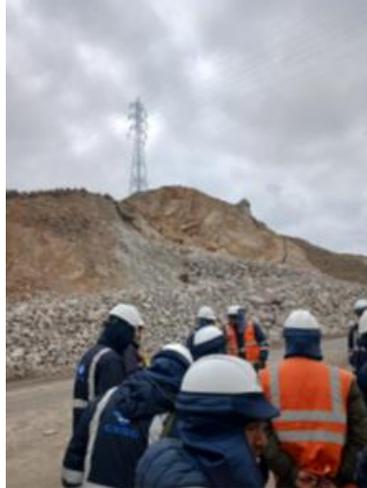
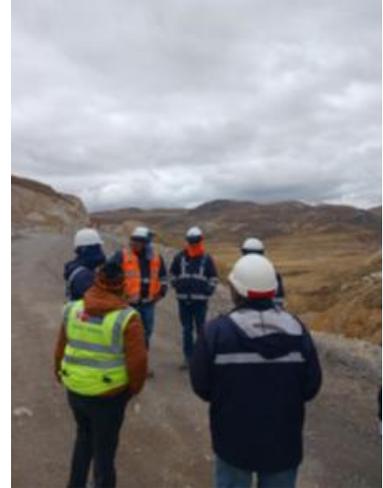
PROGRESIVA KM. 71+980 VISITA DE SEGUIMIENTO Y MONITOREO AL TRAMO 2 (OI): TORRE DE ALTA TENSION

En las progresivas Km. 71+980 se realiza visita de seguimiento y monitoreo al tramo 2 donde se visita el sector donde se no se ha podido ensanchar la via por la presencia de una torre de alta tensión, se realiza reunión insitu para ver que es lo que se va hacer en este sector.

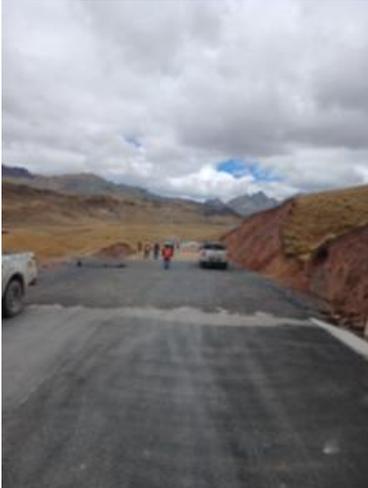
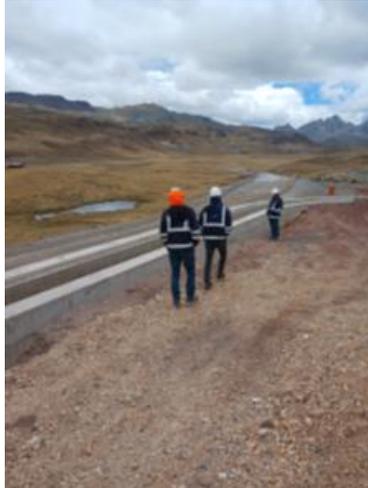
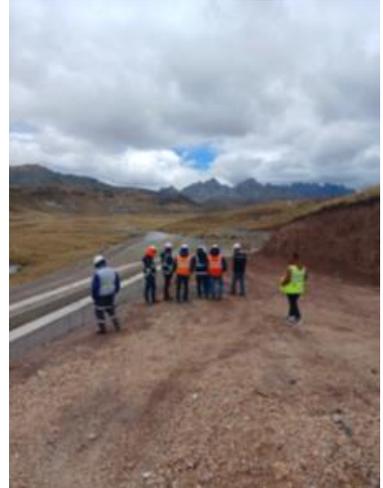
PROGRESIVA KM. 59+100  
VISITA DE SEGUIMIENTO Y MONITOREO AL TRAMO 2 (OI): VISITA A ZONA DE CANALES DE SEDAPAL

En la progresiva Km. 59+100 se realiza visita de seguimiento y monitoreo al tramo 2 donde se visita el sector donde se no se ha podido continuar la via por la presencia de los canales de SEDAPAL, se realiza reunión insitu para ver que es lo que sltuación esta la elaboración del expediente adicional realizado por el Contratista.

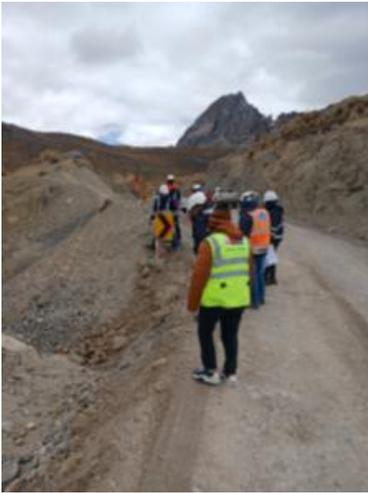
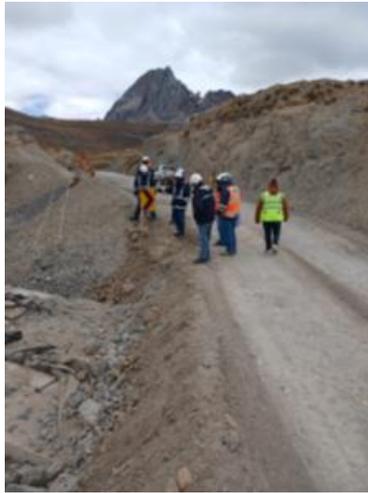
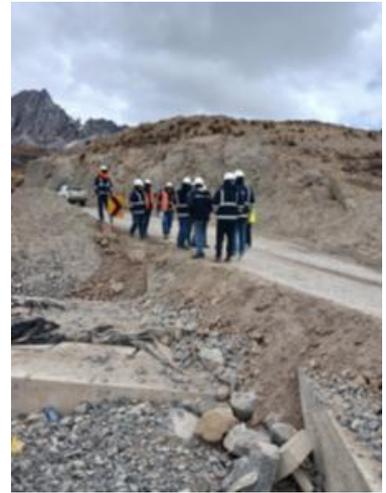
VISITA DE SEGUIMIENTO Y MONITOREO AL TRAMO 2 (OI): VISITA A ZONA DE CANALES DE SEDAPAL

En la progresiva Km. 56+400 se realiza visita de seguimiento y monitoreo al tramo 2 donde se visita el sector donde se no se ha podido continuar la via por la presencia de los canales de SEDAPAL, se realiza reunión insitu para ver que es lo que sltuación esta la elaboración del expediente adicional realizado por el Contratista.

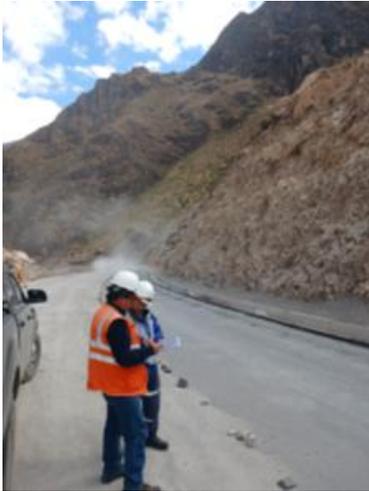
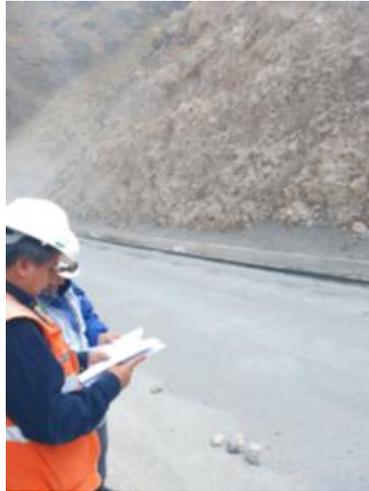
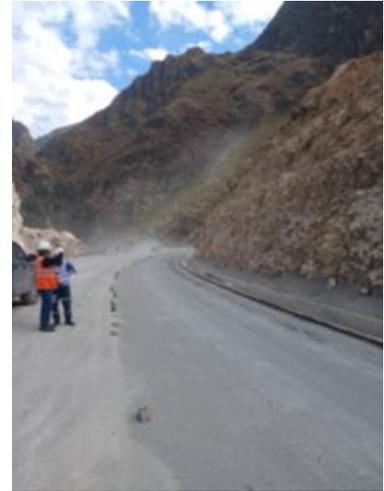
PROGRESIVA KM. 24+640  
VISITA DE SEGUIMIENTO Y MONITOREO AL TRAMO 2 (OI): VISITA A ZONA ARQUEOLOGICA

En la progresiva Km. 24+640 se realiza visita de seguimiento y monitoreo al tramo 2 donde se visita en la zona arqueológica haciendo el acompañamiento al Ing. Luis Uzcategui e Ing. Alberto Salvatierra, geólogos de PROVIAS NACIONAL y Contratista, respectivamente. donde se verifica la reclasificación realizada por los geólogos de la Contratista y Supervisión que ha generado mayores metrados.

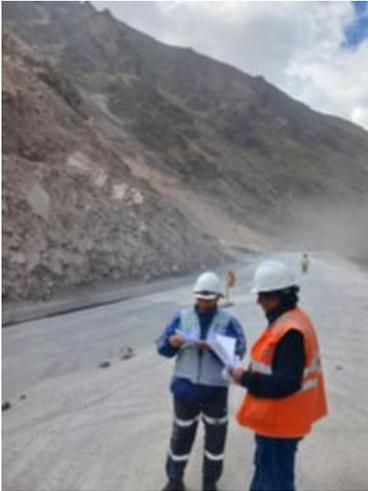
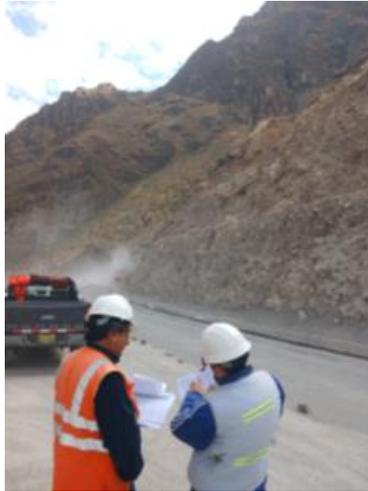
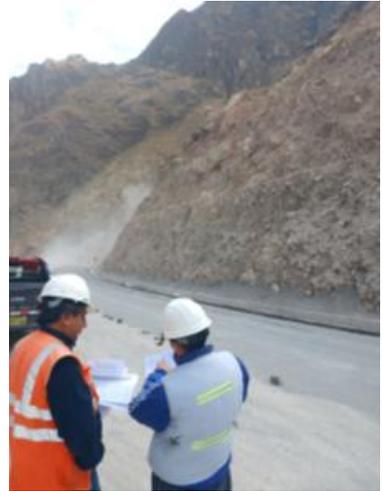
PROGRESIVA KM. 24+700  
VISITA DE SEGUIMIENTO Y MONITOREO AL TRAMO 2 (OI): VISITA A ZONA ARQUEOLOGICA

En la progresiva Km. 24+700 se realiza visita de seguimiento y monitoreo al tramo 2 donde se visita en la zona arqueológica haciendo el acompañamiento al Ing. Luis Uzcategui e Ing. Alberto Salvatierra, geólogos de PROVIAS NACIONAL y Contratista, respectivamente. donde se verifica la reclasificación realizada por los geólogos de la Contratista y Supervisión que ha generado mayores metrados.

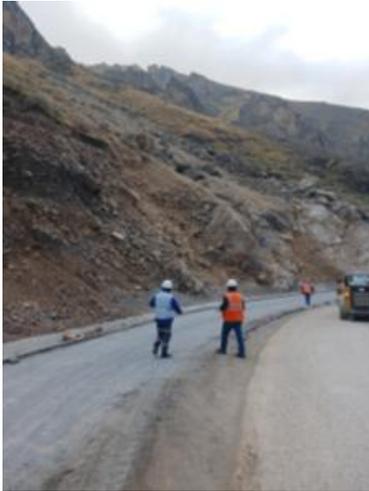
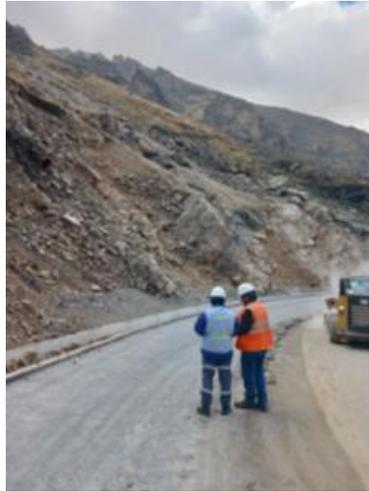
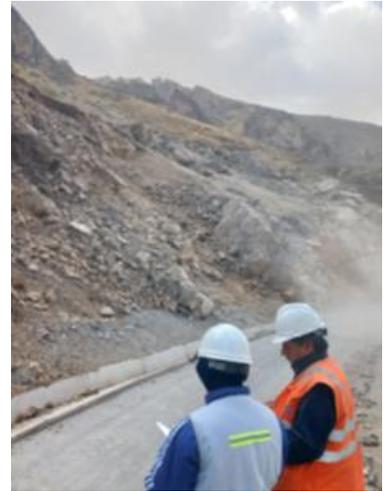
PROGRESIVA KM. 24+450  
VISITA DE SEGUIMIENTO Y MONITOREO AL TRAMO 2 (OI): VISITA A ZONA ARQUEOLOGICA

En la progresiva Km. 24+450 se realiza visita de seguimiento y monitoreo al tramo 2 donde se visita en la zona arqueológica haciendo el acompañamiento al Ing. Luis Uzcategui e Ing. Alberto Salvatierra, geólogos de PROVIAS NACIONAL y Contratista, respectivamente. donde se verifica la reclasificación realizada por los geólogos de la Contratista y Supervisión que ha generado mayores metrados.

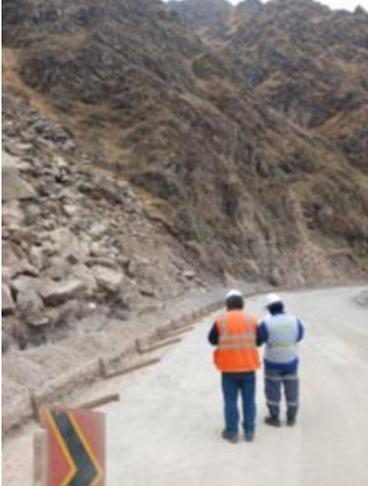
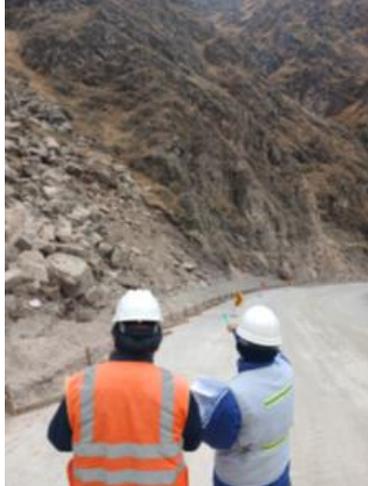
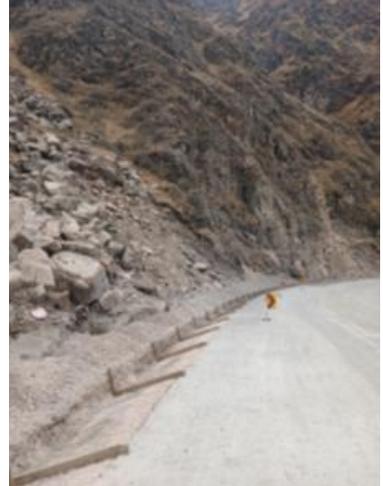
PROGRESIVA KM. 24+320  
VISITA DE SEGUIMIENTO Y MONITOREO AL TRAMO 2 (OI): VISITA A ZONA ARQUEOLOGICA ( RECLASIFICACION DE MATERIALES)

En la progresiva Km. 24+320 se realiza visita de seguimiento y monitoreo al tramo 2 donde se visita en la zona arqueológica haciendo el acompañamiento al Ing. Luis Uzcategui e Ing. Alberto Salvatierra, geólogos de PROVIAS NACIONAL y Contratista, respectivamente. donde se verifica la reclasificación realizada por los geólogos de la Contratista y Supervisión que ha generado mayores metrados.

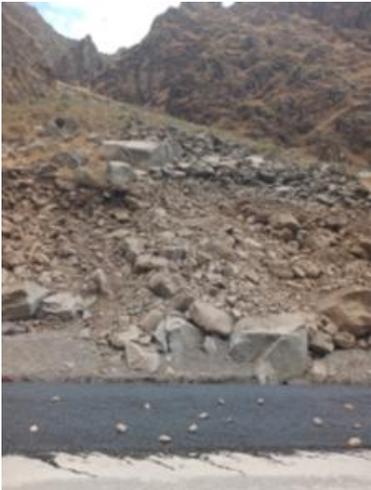
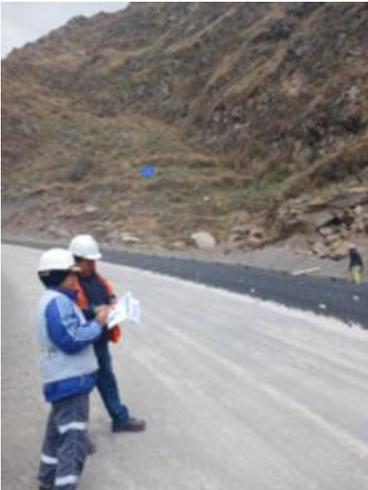
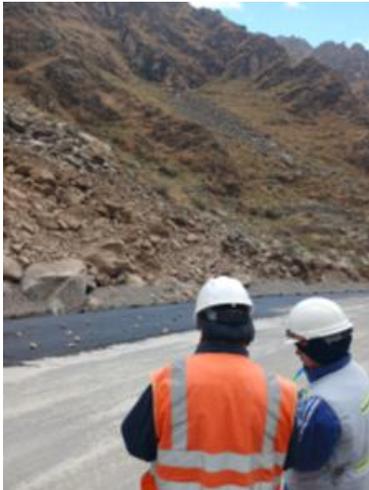
PROGRESIVA KM. 24+150  
VISITA DE SEGUIMIENTO Y MONITOREO AL TRAMO 2 (OI): VISITA A ZONA ARQUEOLOGICA ( RECLASIFICACION DE MATERIALES)

En la progresiva Km. 24+150 se realiza visita de seguimiento y monitoreo al tramo 2 donde se visita en la zona arqueológica haciendo el acompañamiento al Ing. Luis Uzcategui e Ing. Alberto Salvatierra, geólogos de PROVIAS NACIONAL y Contratista, respectivamente. donde se verifica la reclasificación realizada por los geólogos de la Contratista y Supervisión que ha generado mayores metrados.

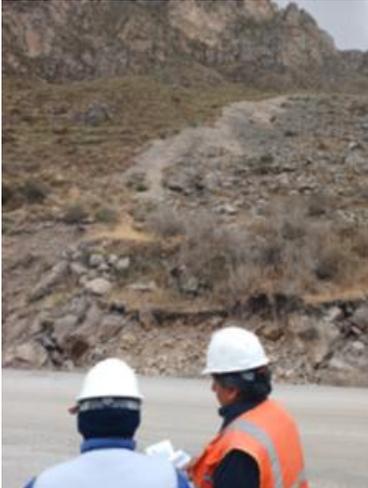
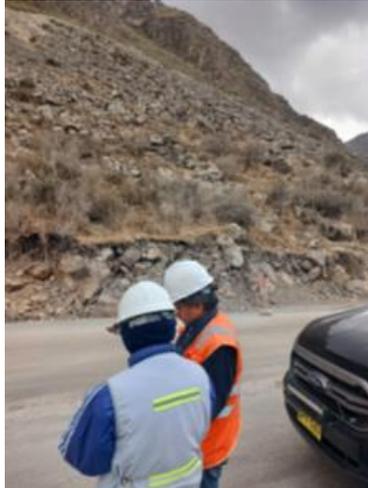
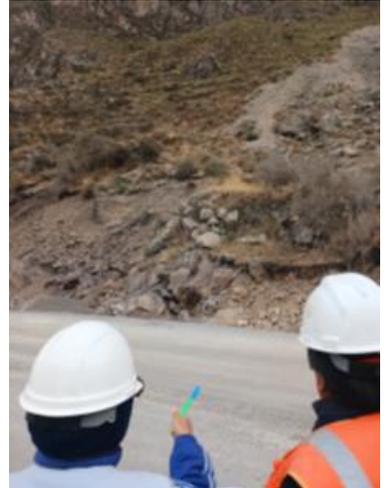
PROGRESIVA KM. 22+900  
VISITA DE SEGUIMIENTO Y MONITOREO AL TRAMO 2 (OI): VISITA A ZONA ARQUEOLOGICA ( RECLASIFICACION DE MATERIALES)

En la progresiva Km. 22+900 se realiza visita de seguimiento y monitoreo al tramo 2 donde se visita en la zona arqueológica haciendo el acompañamiento al Ing. Luis Uzcategui e Ing. Alberto Salvatierra, geólogos de PROVIAS NACIONAL y Contratista, respectivamente. donde se verifica la reclasificación realizada por los geólogos de la Contratista y Supervisión que ha generado mayores metrados.

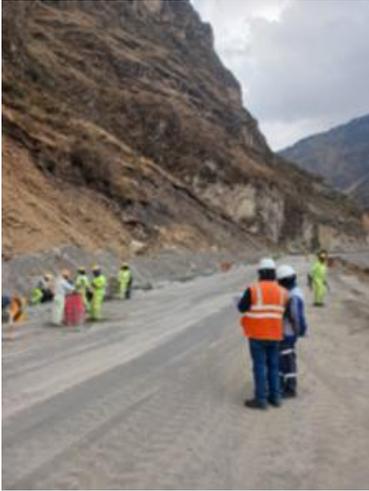
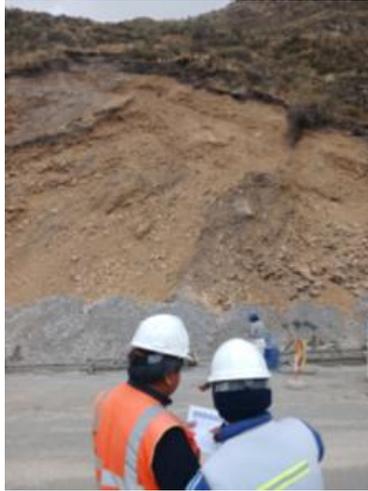
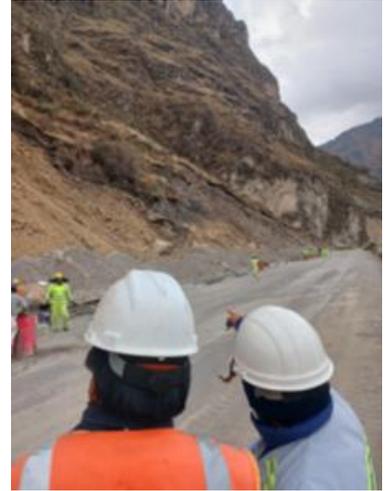
PROGRESIVA KM. 22+440  
VISITA DE SEGUIMIENTO Y MONITOREO AL TRAMO 2 (OI): VISITA A ZONA ARQUEOLOGICA ( RECLASIFICACION DE MATERIALES)

En la progresiva Km. 22+440 se realiza visita de seguimiento y monitoreo al tramo 2 donde se visita en la zona arqueológica haciendo el acompañamiento al Ing. Luis Uzcategui e Ing. Alberto Salvatierra, geólogos de PROVIAS NACIONAL y Contratista, respectivamente. donde se verifica la reclasificación realizada por los geólogos de la Contratista y Supervisión que ha generado mayores metrados.

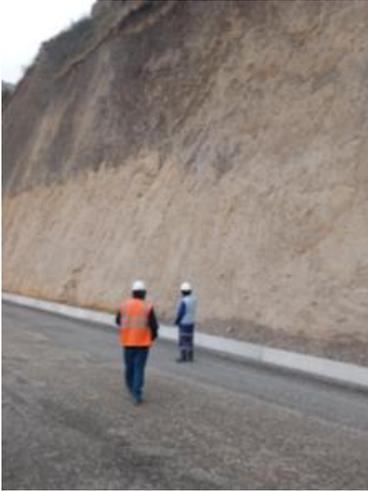
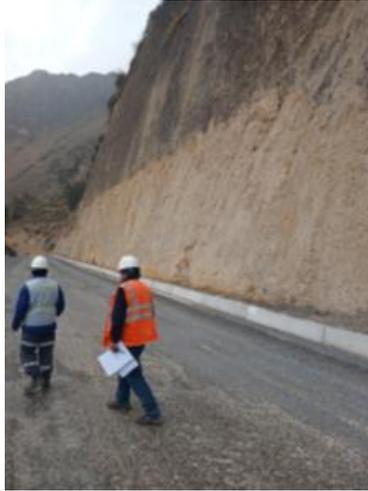
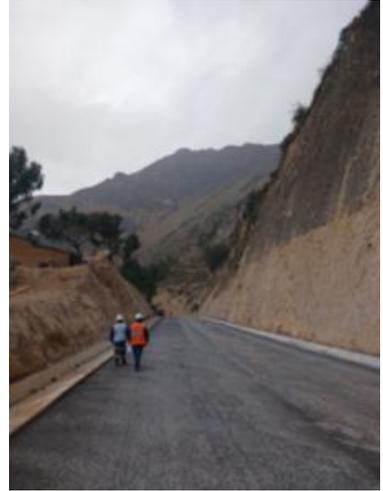
PROGRESIVA KM. 21+920  
VISITA DE SEGUIMIENTO Y MONITOREO AL TRAMO 2 (OI): VISITA A ZONA ARQUEOLOGICA ( RECLASIFICACION DE MATERIALES)

En la progresiva Km. 21+920 se realiza visita de seguimiento y monitoreo al tramo 2 donde se visita en la zona arqueológica haciendo el acompañamiento al Ing. Luis Uzcategui e Ing. Alberto Salvatierra, geólogos de PROVIAS NACIONAL y Contratista, respectivamente. donde se verifica la reclasificación realizada por los geólogos de la Contratista y Supervisión que ha generado mayores metrados.
