BITACORA ELECTRÓNICA DE OBRA

Confirma Bitacora: Si	Nro Informe: 0025	Fecha Informe: 06 - 09 - 2023	Nombre De La Obra: Rehabilitación y Mejoramiento de Obra Carretera Lima - Canta - La Viuda- Unish, tramo Canta- Huayllay	Personal Encargado: BORIS WALTER AYLLÓN CARCELÉN		
Foto Bitacora:	Foto Bitacora 2:	Foto Bitacora 3:	Foto Bitacora 4:	Foto Bitacora 5:	Foto Bitacora 6:	
Ver imagen completa	Ver imagen completa	Ver imagen completa	Ver imagen completa	Ver imagen completa	Ver imagen completa

NUMERO DE INFORME No. 025-2023
CONTRATO DE OBRA: No. 103-2019-MTC/ 20 de fecha 24/09/2019
EMPRESA CONTRATISTA: CHINA ROAD AND BRIDGE CORPORATION SUCURSAL PERU
OBRA: SALDO DE OBRA: "MEJORAMIENTO, REHABILITACIÓN Y CONSERVACIÓN POR NIVELES DE SERVICIO Y OPERACIÓN DEL CORREDOR VIAL, LIMA – CANTA – HUAYLLAY –DV. COCHAMARCA – EMP. PE 3N" (SALDO DE OBRAS INICIALES (OI) TRAMO 2 CANTA - HUALLAY LONGITUD: 95.2 KMS.
MONTO DE OBRAS INICIALES : 338,725,656.80
SUPERVISOR: CONSORCIO CESEL - CAL Y MAYOR
CONTRATO DE CONSULTORIA DE OBRA N° 077-2014-MTC/20) ADENDA No. 4 DE FECHA,24-09-2019 LA OBRA ACTUALMENTE ESTÁ EN ACTIVIDAD ,
VISITA DE ACOMPAÑAMIENTO Y CONSTATAACION INSITU DE MAYORES CANTIDADES EN LA OBRA. CANTA

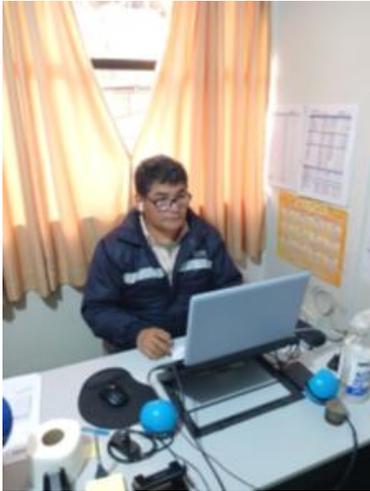
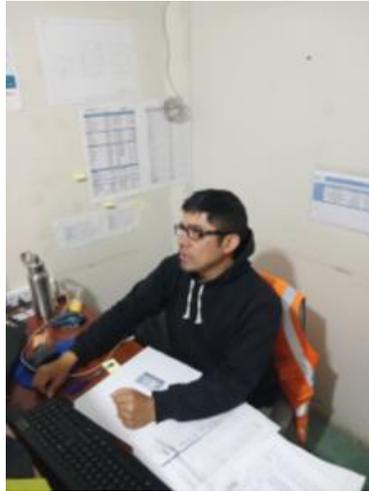
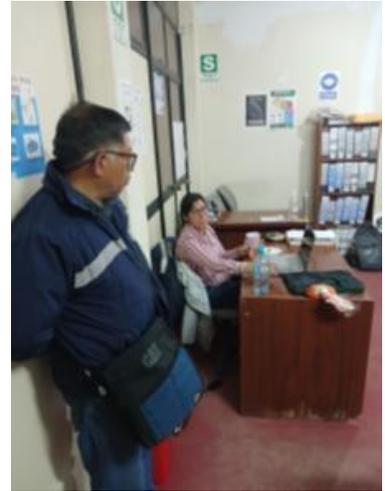
En el poblado de Canta, se realiza visita de seguimiento y monitoreo a los recursos utilizados por la Supervisión se visita el area administrativa y se ubican laborando el administrador, técnicos y personal administrativo realizando actividades de oficina.

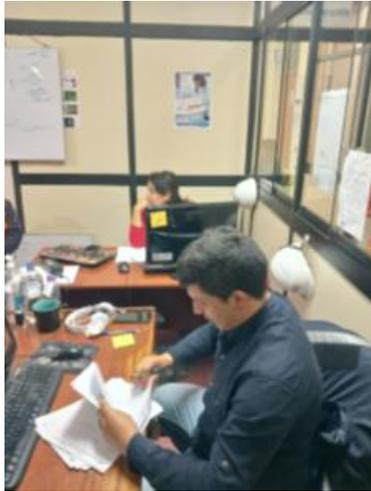
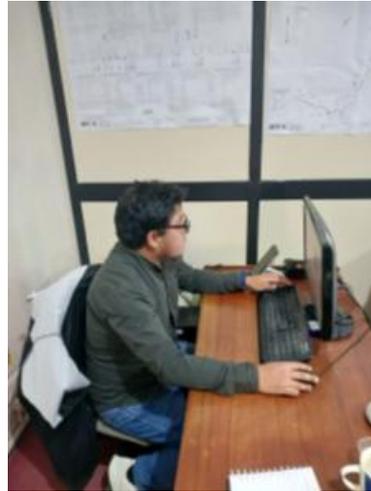
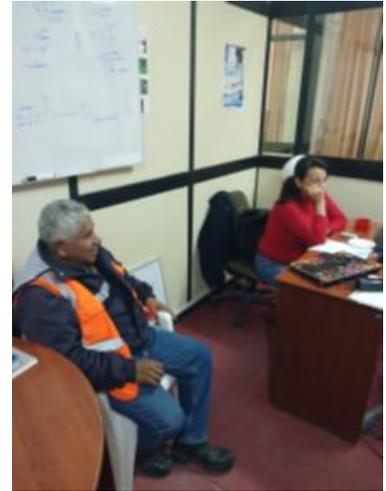
En el poblado de Canta, se realiza visita de seguimiento y monitoreo a los recursos utilizados por la Supervisión se visita el area de suelos, donde esta la especialista de suelos , tecnicos y asistente realizando actividades de oficina. también esta la arqueologa de la supervisión.

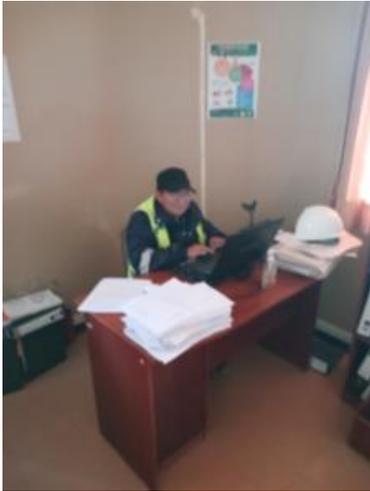
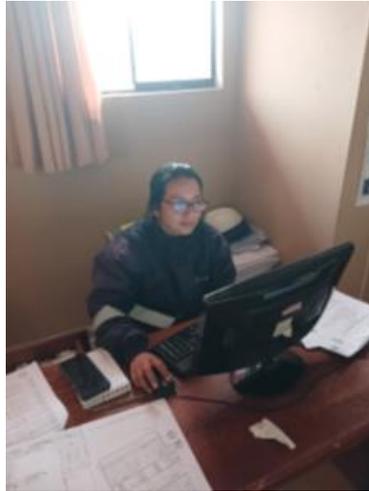
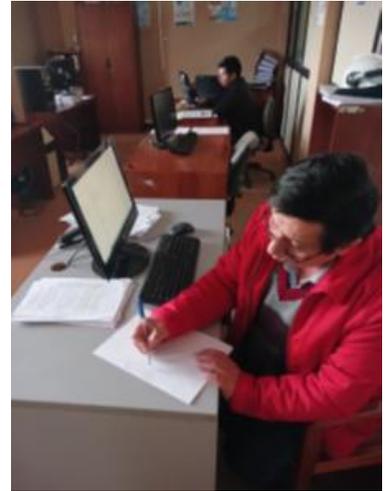
En el poblado de Canta, se realiza visita de seguimiento y monitoreo a los recursos utilizados por la Supervisión se visita las oficinas donde se ubica el ing. de seguridad, especialista de costos y , valorizaciones donde están los técnicos y asistentes realizando actividades de oficina.
