## BITACORA ELECTRÓNICA DE OBRA

Confirma Bitacora:	Nro Informe:	Fecha Informe:	Nombre De La Obra:	Personal Encargado:
Si	063 CON T68- 2023	08 - 09 - 2023	Mejoramiento de la Carretera Santa María- Santa Teresa - Puente Hidroeléctrica Machu Picchu Carretera	NATALY SUSI CABALLON PAUCAR

INFORME Y/O REPORTE N°063\_CONTRATO N°68-2023-MNT. TÚNEL MACHUPICCHU/NSCP.2023.  
 EMPRESA CONTRATISTA: CONSORCIO CARRETERA CUSCO  
 CONTRATO DE OBRA: N° 057-2021-MTC/ 20, del 07.06.2021  
 Obra: "MEJORAMIENTO DE LA CARRETERA SANTA MARÍA - SANTA TERESA - PUENTE HIDROELÉCTRICA MACHUPICCHU, ITEM B.- CONSTRUCCIÓN DE TÚNEL Y ACCESOS".  
 Monto Del Contrato: S/ 166,167,111.89 INCLUYE IGV  
 Nuevo Monto Contractual: S/ 169,403,678.35 INCLUYE IGV: este monto es incluido y deducido por los Adicionales y deductivos vinculantes aprobados según RD.  
 Plazo de Ejecución Contractual: 900 dc  
 Inicio del Plazo Contractual: 23 de junio del 2021  
 Término del Plazo Contractual: 9 de diciembre del 2023  
 Suspensión de Plazo: 123 dc  
 Nuevo Termino del Plazo: 31 de mayo del 2024  
 SUPERVISOR: CONSORCIO SUPERVISOR SANTA TERESA  
 CONTRATO DE CONSULTORIA DE OBRA N° 035 -2021-MTC/20.2, del 19.03.2021.  
 Monto del C

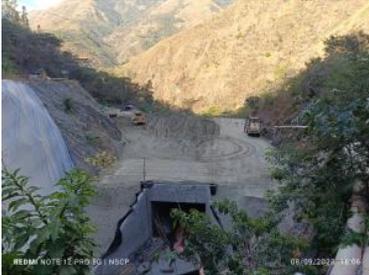
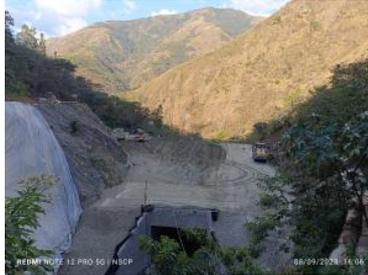
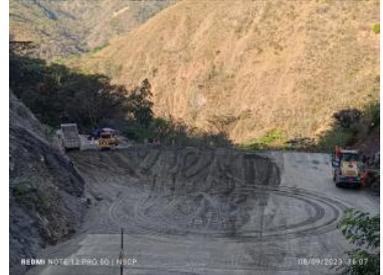
PROGRESIVA: KM6+200  
CONFORMACIÓN DE RELLENO DE ALCANTARILLA MCA 5x5M.

SE APRECIA EL RELLENO Y COMPACTADO CON MATERIAL ZARANDEADO EN LA ALCANTARILLA MCA DE 5x5M.  
MO: 1 INGENIERO DE OBRAS DE ARTE, 1 TÉCNICO DE LABORATORIO CONTRATISTA, 1 CAPATAZ, 8 OPERADORES, 4 OFICIALES, 3 PEONES, 1 VIGÍA, 1 PREVENCIÓNISTA (SSOMA), 1 TOPOGRAFO DE CONTRATISTA, 1 ASISTENTE DE TOPOGRAFÍA, 1 AUXILIAR DE TOPOGRAFÍA.  
EM: 1 TRACTOR SOBRE ORUGA, 1 RODILLO COMPACTADOR LISO, 6 VOLQUETES, 2 COMPACTADORES TIPO PLANCHA, HERRAMIENTAS MANUALES, 1 EQUIPO COMPLETO PARA LA DENSIDAD DE CAMPO - MÉTODO CONO DE ARENA,

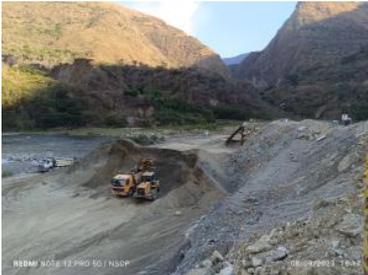
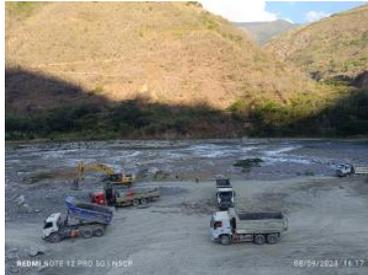
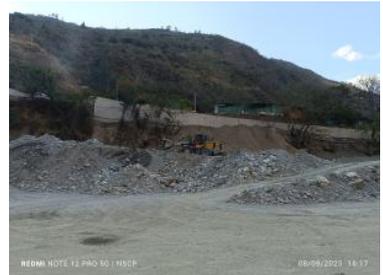
MO: 1 PREVENCIÓNISTA (SSOMA), 1 CAPATAZ, 14 OPERADORES, 1 PERSONAL DE PISO, 1 VIGÍA O CONTROLADOR.  
EM: 2 CARGADORES FRONTALES, 1 ZARANDA, 1 EXCAVADORA SOBRE ORUGA, 9 VOLQUETES, 1 CISTERNA PARA AGUA.

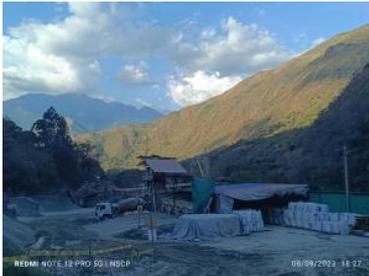
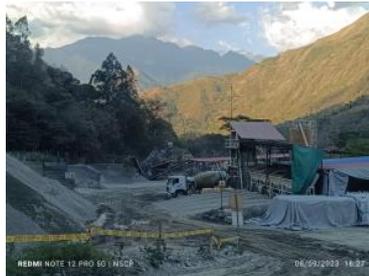
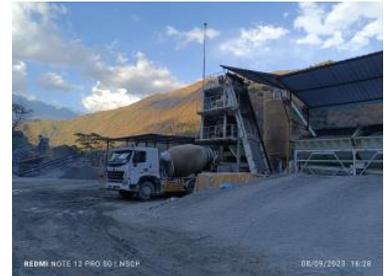
PLANTA DE CONCRETO: PRODUCCIÓN DE CONCRETO PARA ZAPATA Y PRODUCCIÓN DE SHOTCRETE PARA EL TÚNEL.

PRODUCCIÓN DE CONCRETOPARA ZAPATA Y PRODUCCIÓN DE SHOTCRETE PARA EL TÚNEL CON SU RESPECTIVO CONTROL DE CALIDAD.

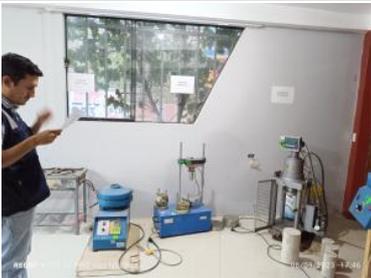
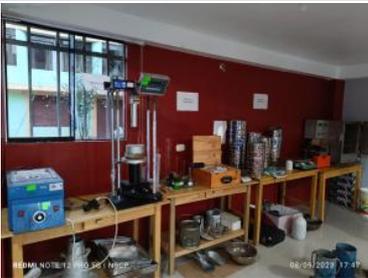
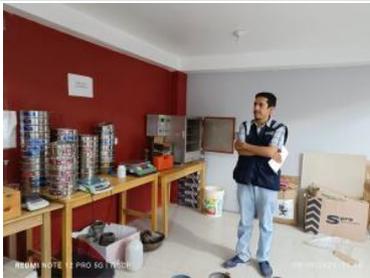
SE REALIZA LA VERIFICACIÓN DE LOS EQUIPOS DE LABORATORIO DE LA SUPERVISIÓN "CONSORCIO SUPERVISOR SANTA TERESA"

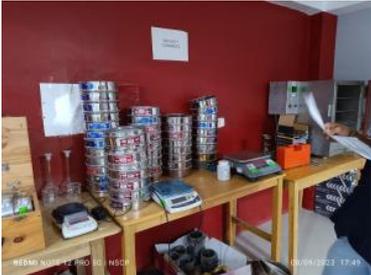
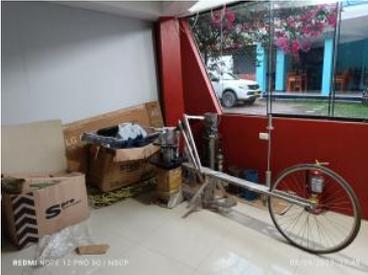
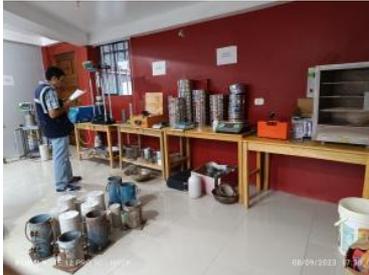
SE REALIZA LA VERIFICACIÓN DE LOS EQUIPOS DE LABORATORIO DE LA SUPERVISIÓN "CONSORCIO SUPERVISOR SANTA TERESA"  
- SE APRECIA QUE FALTA:  
- 1 EQUIPO COMPLETO GRANULOMÉTRICO; SEGÚN INDICA EL TÉCNICO DE LABORATORIO QUE, "EL ENCARGADO POSIBLEMENTE LO HALLA GUARDADO EN UNA CAJA Y QUE DEBE ESTAR EN ALGÚN AMBIENTE DE LAS OFICINAS DE SUPERVISIÓN O EN OBRA".  
- 1 EQUIPO DE COMPACTACIÓN.  
- 1 TERMÓMETRO BLINDADO; SEGÚN LOS TDRs INDICA 6 TERMÓMETROS BLINDADOS, EN LABORATORIO SE APRECIA 5; Y SEGÚN INDICA EL TÉCNICO DE LABORATORIO UN TERMÓMETRO SE ENCUENTRA EN OBRA.

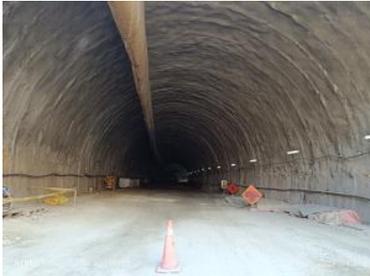
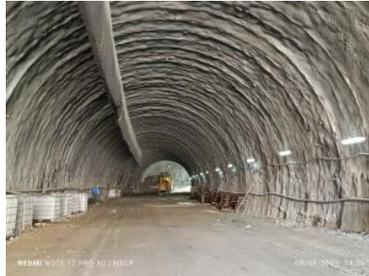
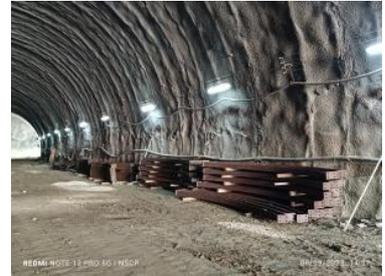
PROGRESIVA: KM7+902  
PORTAL SALIDA HACIA LA BAHÍA DEL TÚNEL (ROCA TIPO V).  
ACOPIO DE CIMBRAS PARA ROCA TIPO V.

•Hoy 08.09.2023 se continua sin actividades de Excavación de Roca Tipo V y demás actividades que genera la excavación en el frente del portal de salida hacia la bahía: KM7+902; ya que no se cuenta con micropilotes y cimbras.

SIN ACTIVIDAD DE EXCAVACIÓN DE ROCA TIPO V EN PORTAL SALIDA HACIA LA BAHÍA DEL TÚNEL YA QUE NO SE CUENTA CON MICROPILOTES, NO OBSTANTE, SE APRECIA ABASTECIMIENTO DE CIMBRAS.

•Se recomienda al contratista mejorar la logística para prever la adquisición de sus insumos y/o suministros para continuar con la programación de las actividades en cumplimiento al cronograma actual aprobado.

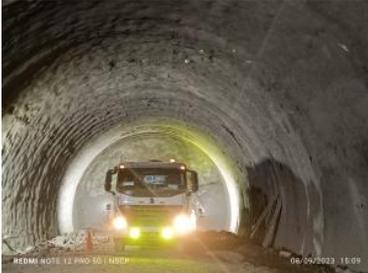
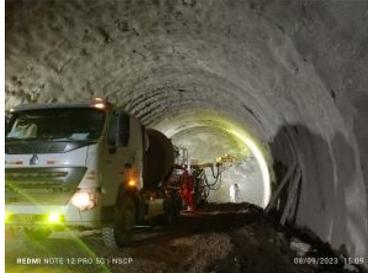
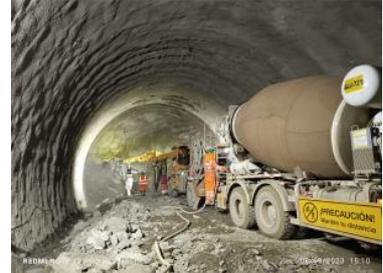
SE CONTINUA CON LA EJECUCIÓN DEL ADICIONAL N°10. SE APRECIA PROCESOS CONSTRUCTIVOS DE PERFORACIÓN, VOLADURA, EXCAVACIÓN DE ROCA TIPO IV EN BAHÍA HACIA PORTAL DE SALIDA DEL TÚNEL, ELIMINACIÓN DE ROCA TIPO IV, INSTALACIÓN DE PERNOS, CIMBRAS O CERCHAS PARA ROCA TIPO IV, LUEGO DE LA VERIFICACIÓN DE LAS ACTIVIDADES Y PREVIA LA AUTORIZACIÓN DE LA SUPERVISIÓN SE PROCEDE A REALIZAR EL LANZAMIENTO DE SHOTCRETE PARA REFUERZO DEL ÁREA EXCAVADA Y DE LA CIMBRA INSTALADA; ACTIVIDADES QUE SE VIENEN REALIZANDO EN LOS TURNOS DIURNO Y NOCTURNO, REALIZANDO DE 2 M A 3M DE EXCAVACIÓN CADA CICLO DE TRABAJO (PARA 1M SE HACE 12HORAS, PARA 2M 18 HORAS Y 3M 24HORAS APROXIMADAMENTE).  
 MO: 1 PREVENCIÓNISTA (SSOMA), 1 CAPATAZ, 15 OPERADORES, 1 MANIPULADOR DE EXPLOSIVOS, 2 OPERARIOS PERFORISTAS, 6 OFICIALES PERFORISTAS, 1 TÉCNICO ELECTRICISTA, 1 MECÁNICO, 1 VIGÍA, 1 TOPOGRAFO, 1 AUXILIAR DE TOPOGRAFIA, 1 AYUDANTE DE TOPOGRAFIA.

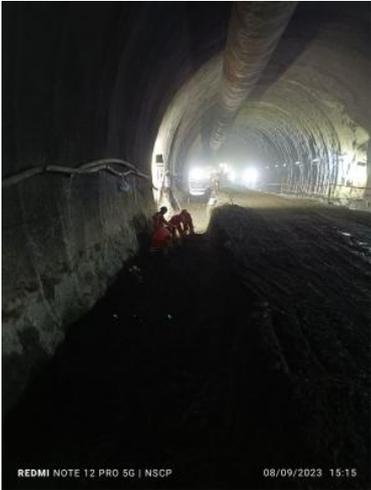
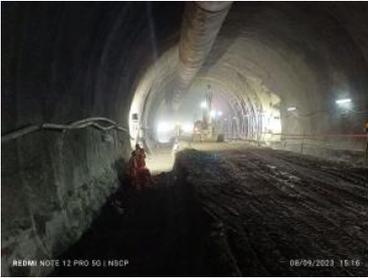
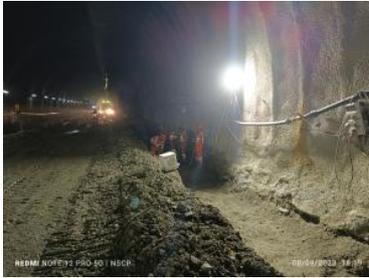
PROGRESIVA: KM7+200-KM7+220  
EXCAVACIÓN, LIMPIEZA PARA SOLADO DE ZAPATA DERECHA DEL TÚNEL PRINCIPAL.

EXCAVACIÓN, LIMPIEZA MANUAL PARA SOLADO DE ZAPATA DERECHA DEL TÚNEL PRINCIPAL.  
MO: 1 CAPATAZ, 4 OFICIALES.  
EM: HERRAMIENTAS MANUALES.

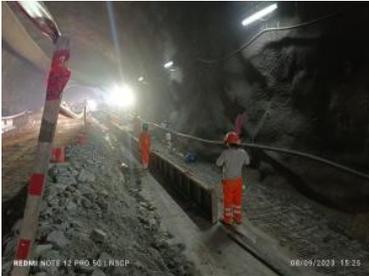
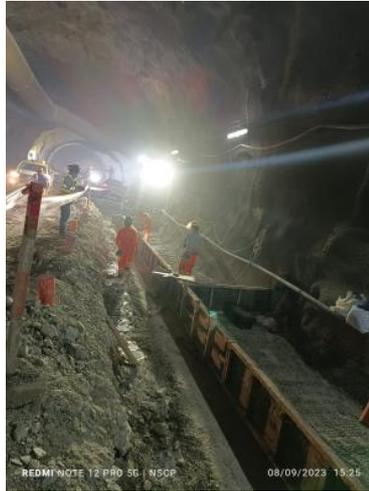
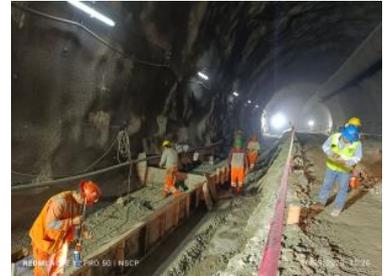
PROGRESIVA: KM7+119.96-KM7+142  
ENCOFRADO, VACIADO DE ZAPATA IZQUIERDA DEL TÚNEL PRINCIPAL.  
NIVELACIÓN DE ENCOFRADO.

MO: 1 CAPATAZ, 5 OPERARIOS, 1 OFICIAL, 1 PEÓN, 1 TOPÓGRAFO, 1 AYUDANTE DE TOPOGRAFÍA.  
EM: 2 MIXER, 2 VIBRADORES PARA CONCRETO, HERRAMIENTAS MANUALES. 1 ESTACIÓN TOTAL, MIRA.

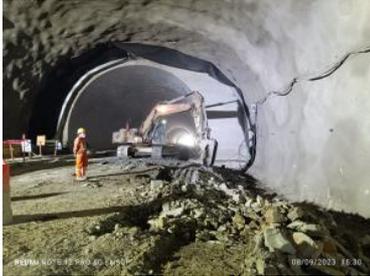
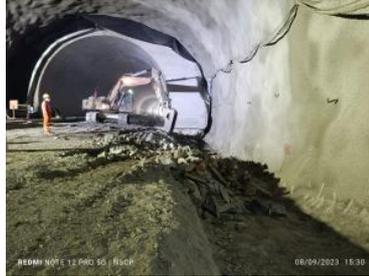
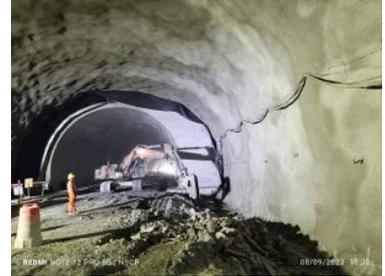
PROGRESIVA: KM 7+065-KM 7+100  
EXCAVACIÓN DE ZAPATA DEL LADO IZQUIERDO DE TÚNEL PRINCIPAL

MO: 1 CAPATAZ, 3 OPERADORES.  
EM: 1 MARTILLO HIDRÁULICO, 1 EXCAVADORA SOBRE ORUGA,.

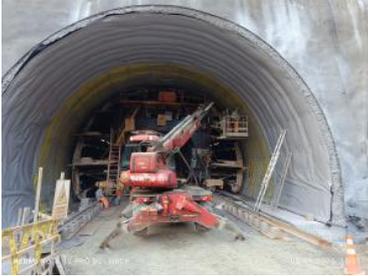
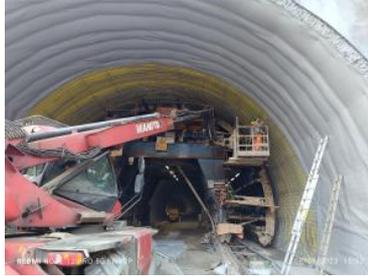
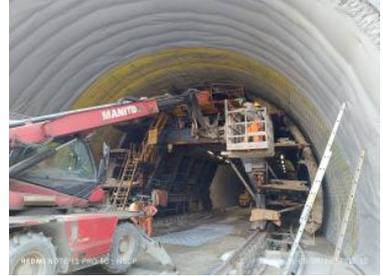
PROGRESIVA: KM6+246-KM6+250  
INSTALACIÓN DE MAYA EN AXIALES Y BÓVEDA.

SE APRECIA INSTALACIÓN DE MAYA GALVANIZADA EN AXIALES Y BÓVEDA.  
MO: 1 CAPATAZ, 2 OPERARIOS, 2 OFICIALES.  
EM: 1 TELEHANDLER, HERRAMIENTAS MANUALES.

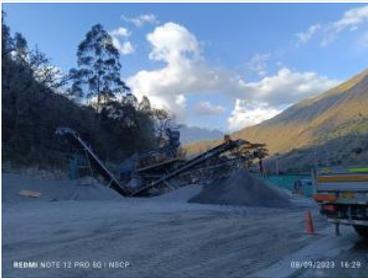
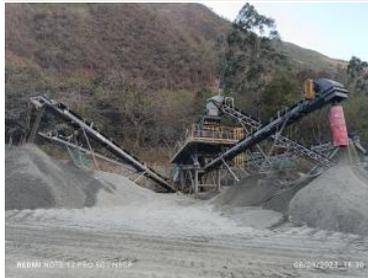
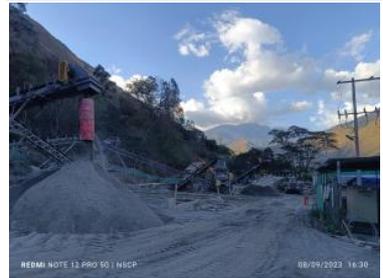
PROGRESIVA: KM 4+980  
PLANTA TRITURADORA (CHANCADORA): PRODUCCIÓN DE AGREGADO.

SE APRECIA LAS FAJAS, MOTORES, Y TODOS LOS COMPONENTES DE LA PLANTA TRITURADORA EN FUNCIONAMIENTO PARA LA PRODUCCIÓN DE AGREGADO.  
MO: 1 INGENIERO ESPECIALISTA DE INSTALACIONES TÚNEL, 1 INGENIERO ASISTENTE DEL ESPECIALISTA DE INSTALACIONES TÚNEL, 1 TÉCNICO DE CONTROL DE CALIDAD, 1 JEFE DE PLANTA TRITURADORA, 2 SOLDADORES, 2 MECÁNICOS, 2 OPERADORES DE LA PLANTA TRITURADORA, 2 ELECTRICISTA, 1 ADMINISTRATIVO, 5 OPERADORES.  
EM: 1 CARGADOR FRONTAL, 2 SOLDADORES, 1 COMPRESORA, 3 VOLQUETES, HERRAMIENTAS MANUALES.
