## BITACORA ELECTRÓNICA DE OBRA

| <b>Confirma Bitacora:</b><br>Si | <b>Nro Informe:</b><br>52 | <b>Fecha Informe:</b><br>08 - 09 - 2023 | <b>Nombre De La Obra:</b><br>Culminación de Obra del proyecto: Mejoramiento de la Carretera Rodríguez de Mendoza-Empalme PE-5N (La Calzada), Tramo: Selva Alegre - Empalme PE-5N (La Calzada) | <b>Personal Encargado:</b><br>MOISES EDISON CALDERON BELTRAN |

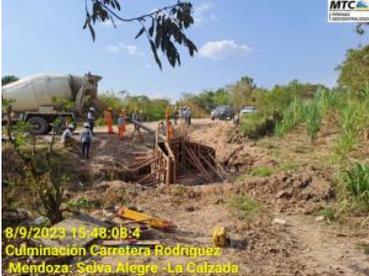
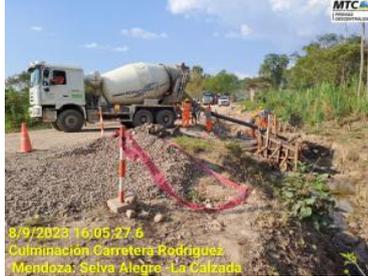
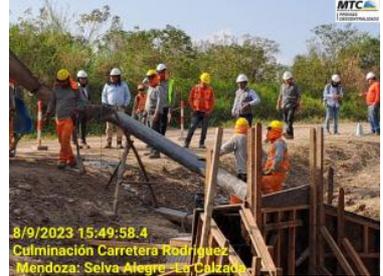
1

se verifica la colocación de concreto en cabezal de alcantarilla 14+500 con pre mezclado lado derecho  
se verifica el empleo de delineadores conos y cinta de seguridad

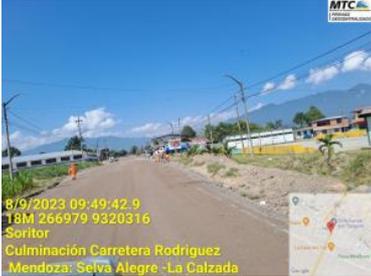
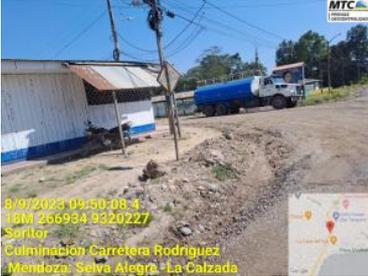
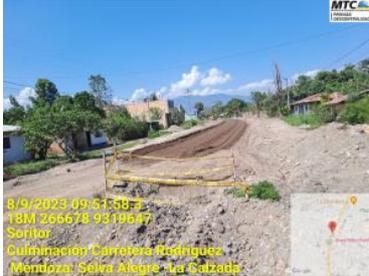
2

verificación de colocación de señales de seguridad vial  
colocación de material de sub base de progresiva 13+800 a 14+00

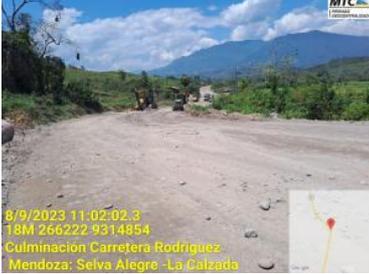
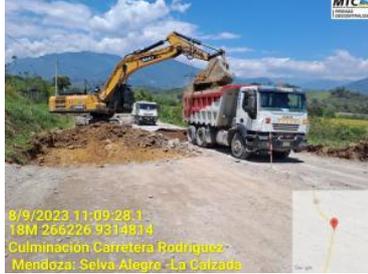
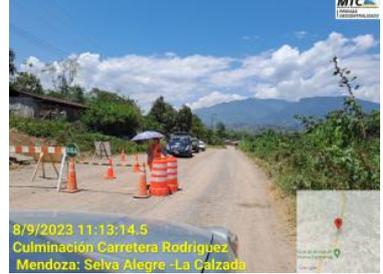
3

se verifica la instalación de barreras de seguridad vial, carteles y vigía  
se verifica el cambio de plataforma de sub rasante ante el fallo de la misma en progresiva 19+300 a 19+350 lado izquierdo

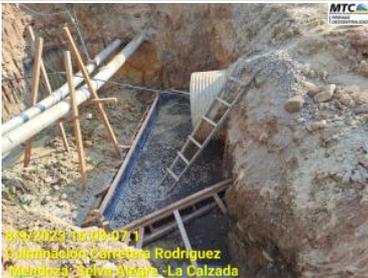
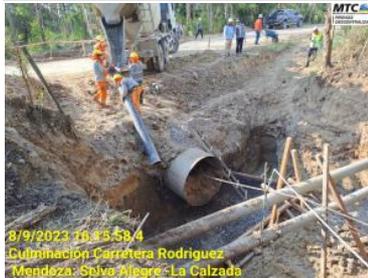
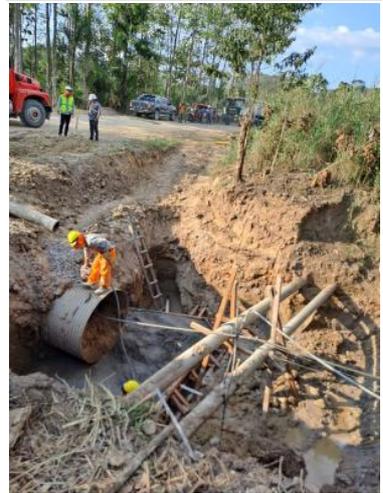
4

se verifica la colocación de concreto en losa de cabezal derecho de alcantarilla 14+500  
se toma muestras de concreto pre mezclado del día

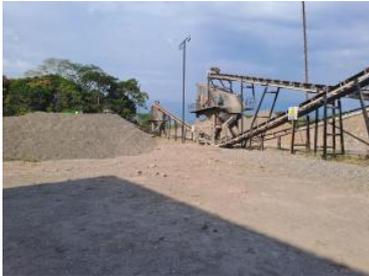
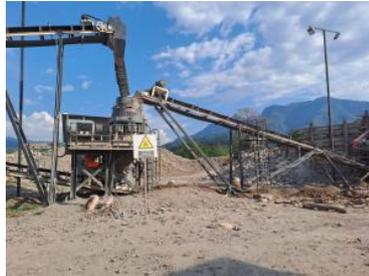
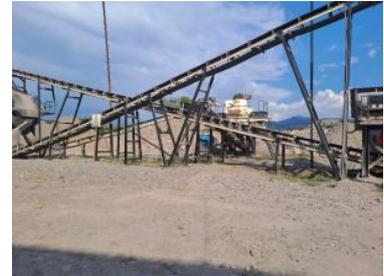
5

se verifica planta chancadora en producción de material de sub base

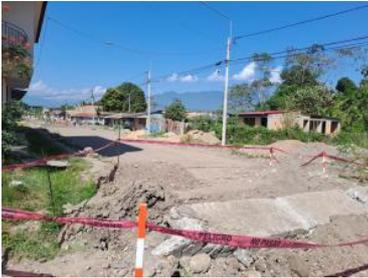
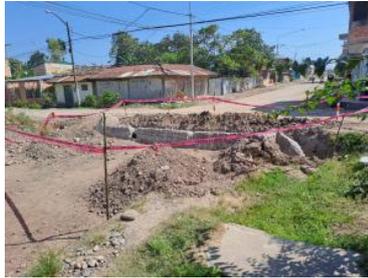
6

se verifica eliminación de alcantarilla existente

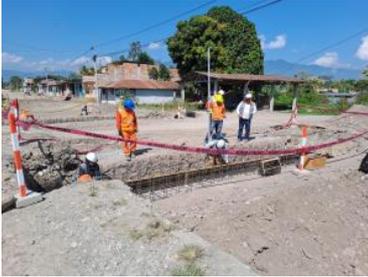
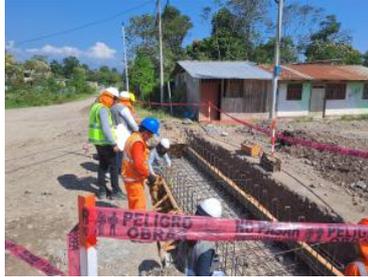
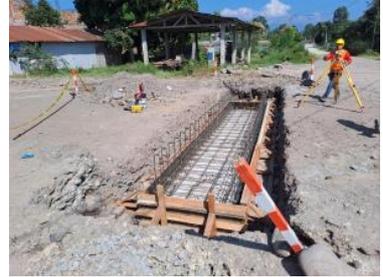
7

se verifica control topográfico presencia de especialistas contrata

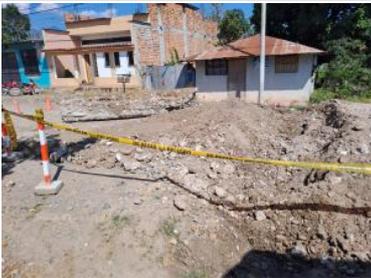
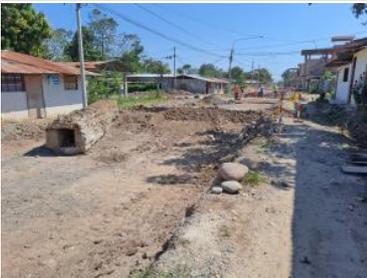
8

retiro de alcantarilla existente

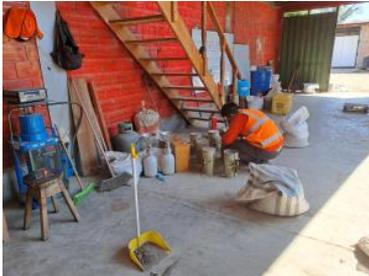
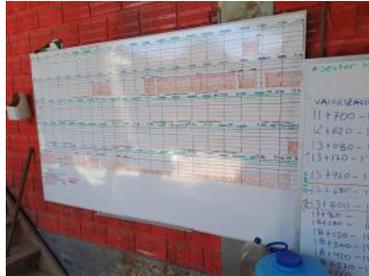
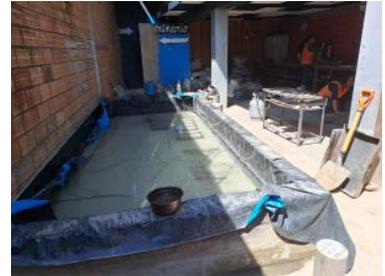
9

se verifica seguimiento de muestras de concreto y control general de obra

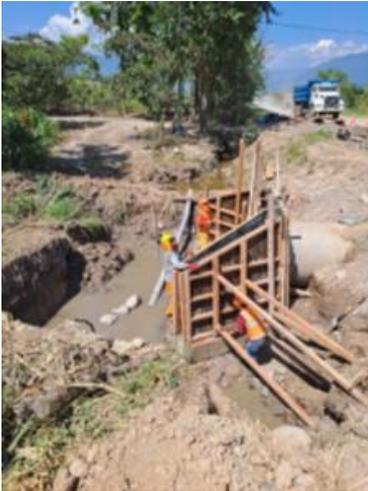
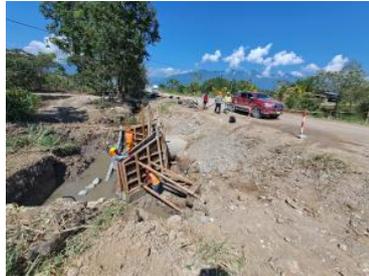
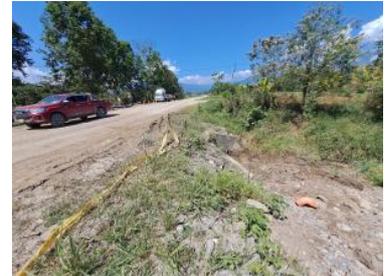
10

14+860 encofrado de cabezal izq

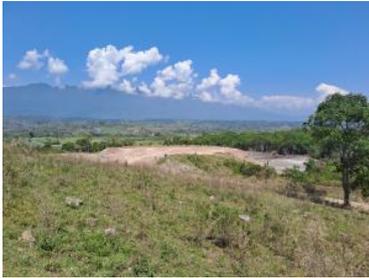
11

se verifica que solo recibe material no hay actividad de conformación

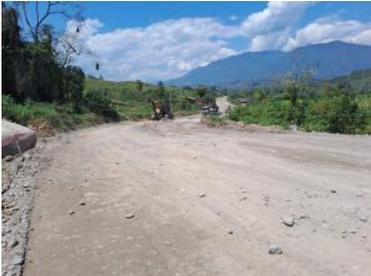
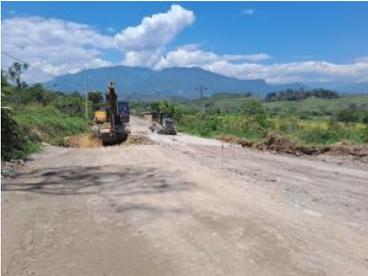
12

mejoramiento izq corte y eliminacion

19+350 a 19+250

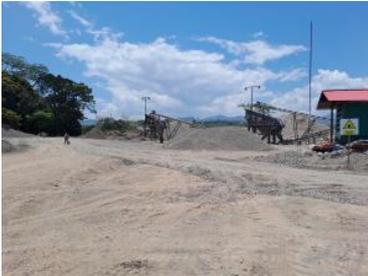
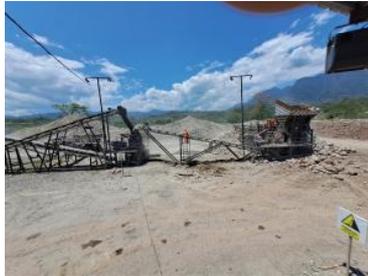
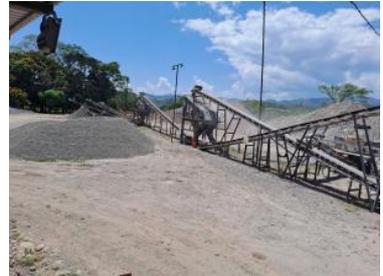
13

se verifica operaciones de transformación de la planta chancadora
